**Zeitschrift:** Schweizerische Zeitschrift für Forstwesen = Swiss forestry journal = Journal forestier suisse  
**Herausgeber:** Schweizerischer Forstverein  
**Band:** 88 (1937)  
**Heft:** 5

Bild 1. Erdrutschungen an der Hohen Rone      Phot. W. Höhn.  
(Gemeindewald Richterswil, Kanton Zürich).

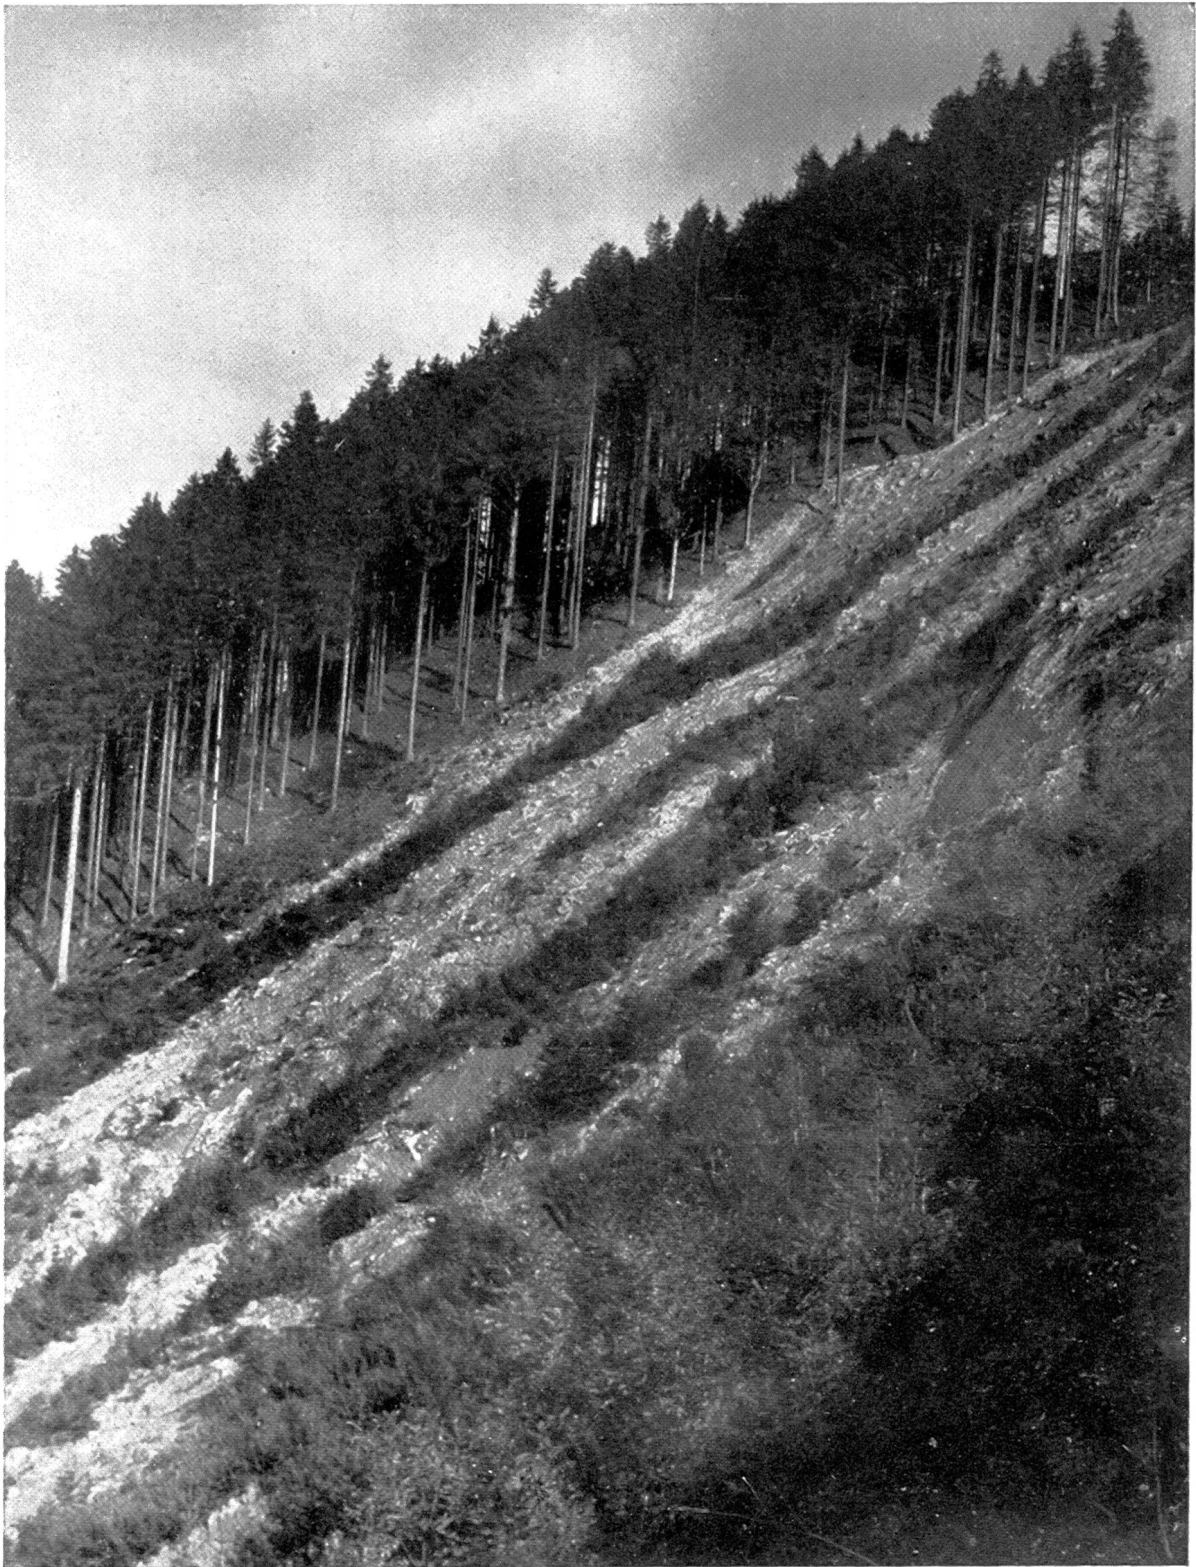
Dieser Kahlschlag, ein Relikt aus einer verflissenen „Waldbau“-Epoche, wird von der Forstschule alljährlich besucht.

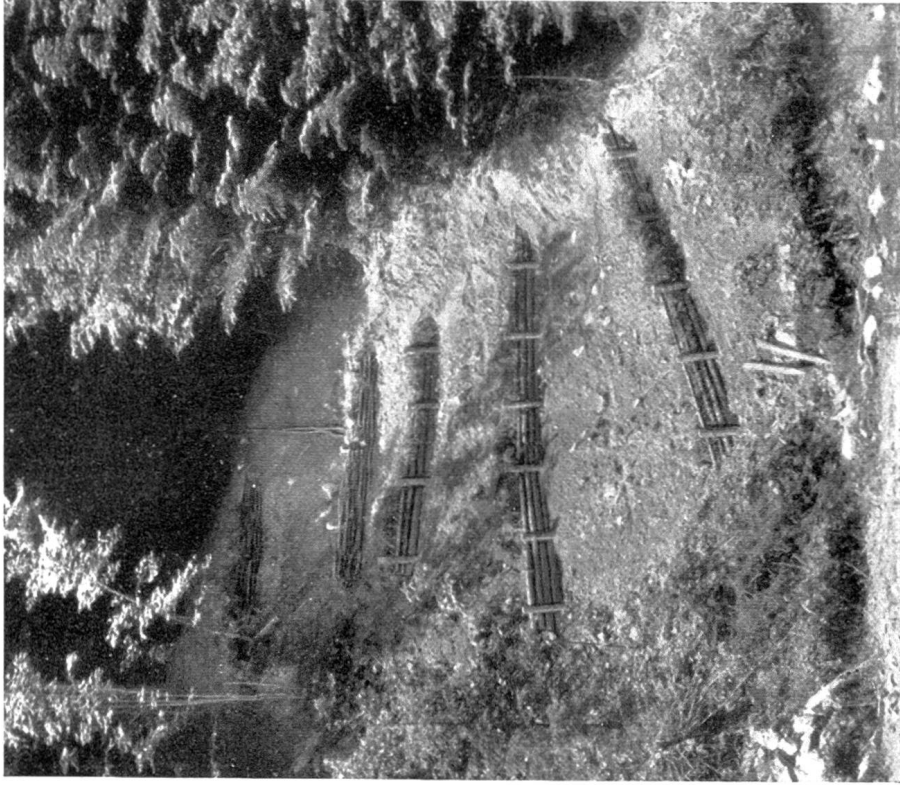
Bild 2. Kleiner Rutsch, oben abgebösch, verbaut, noch  
unbesät und unbepflanzt.  
(Unten Stangenhäge, oben Flechtwerk )

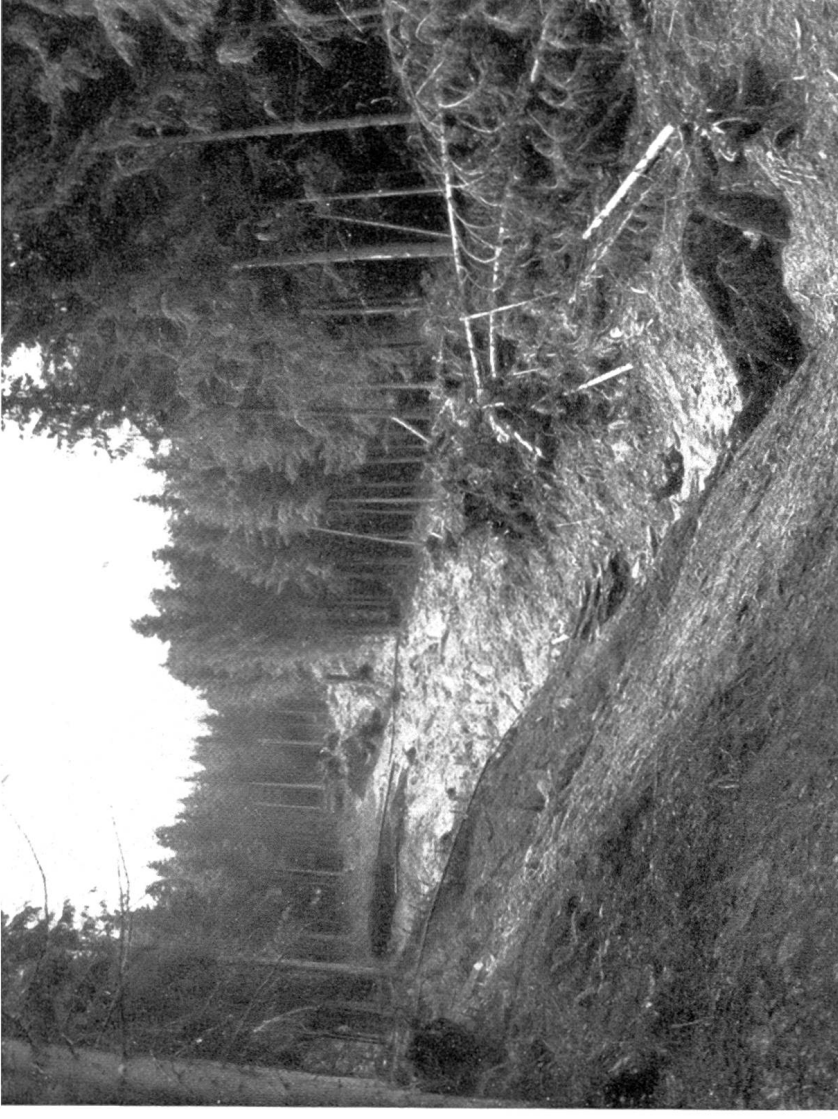
Bild 3. Ein grosser Rutsch hat als Murgang mit etwa 20 m Breite und 200 m  
Länge den zirka 50jährigen Fichtenwald durchbrochen. Der Graben ist ein  
Sickerwasserzug, der unten zum Bach wird. Nur kärgliche Erdreste decken  
noch den anstehenden Fels. (Der Hang ist in Wirklichkeit bedeutend steiler, da  
schräg aufwärts photographiert.)
