Artikel: Die Wegwiederherstellungs-, Rutschverbau- und Wiederaufforstungsprojekte an der Hohen Rone in der Gemeindewaldung Richterswil, Kanton Zürich, 1934-1936

Autor: Rüedi, K.

Die Wegwiederherstellungs-, Rutschverbau- und Wiederaufforstungsprojekte an der Hohen Rone in der Gemeindewaldung Richterswil, Kanton Zürich, 1934—1936. Von K. Rüedi, Forstingenieur, Zürich.

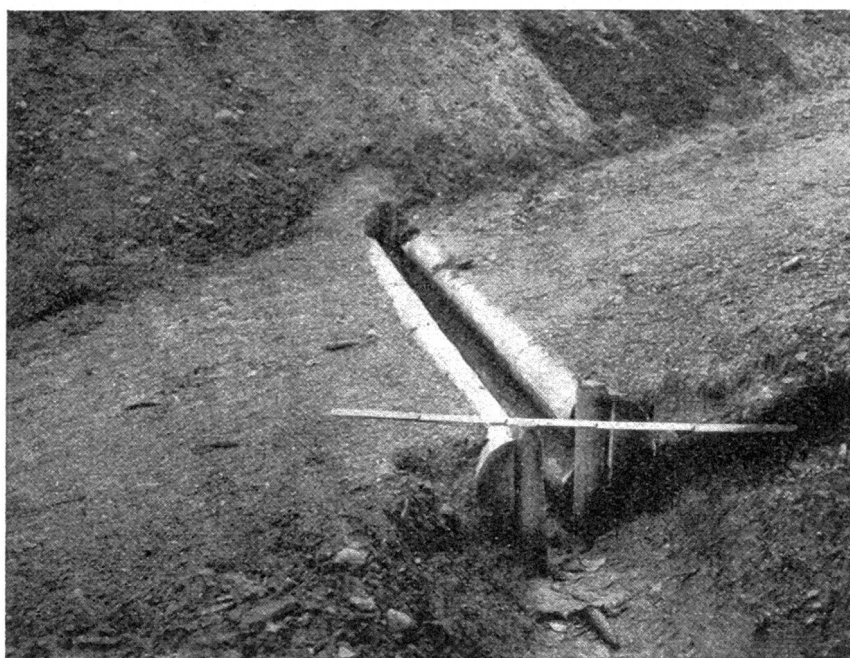
Bild 5. Schlittweg-Wasserabschlag. (Lichtweite 10 statt wie früher 20 cm, dafür doppelte Tiefe durch je 2 Seitenhölzer. Hölzer zirka 30 cm in die Böschung eingelassen.)

Schlittweg-Normalien in der Richterswiler Waldung: Als ideales Gefälle gelten 10—12 ‰. Aus technischen Gründen finden wir oft bis 15 ‰, bei ältern Wegen auf kurze Strecken gelegentlich auch mehr. Breite 2 m, häufig bis 2,5 m. Abtragsböschungen bei den neueren Bauten fast durchgehend 1:1, Auftrag zirka 2:3 (Astböschungen können erheblich steiler sein). Der Forderung von Alt-Forstinspektor Henne, einen Teil der Breite (bei uns zirka $\frac{1}{3}$ — $\frac{1}{2}$) als Auftrag zu erstellen,¹ muss ich beipflichten: man spart Arbeit und erhält niedrigere Böschun-

gen. Quergefälle zirka 5 ‰. Enge Kehren, die man tunlichst verbreitert, sind oft unvermeidlich.

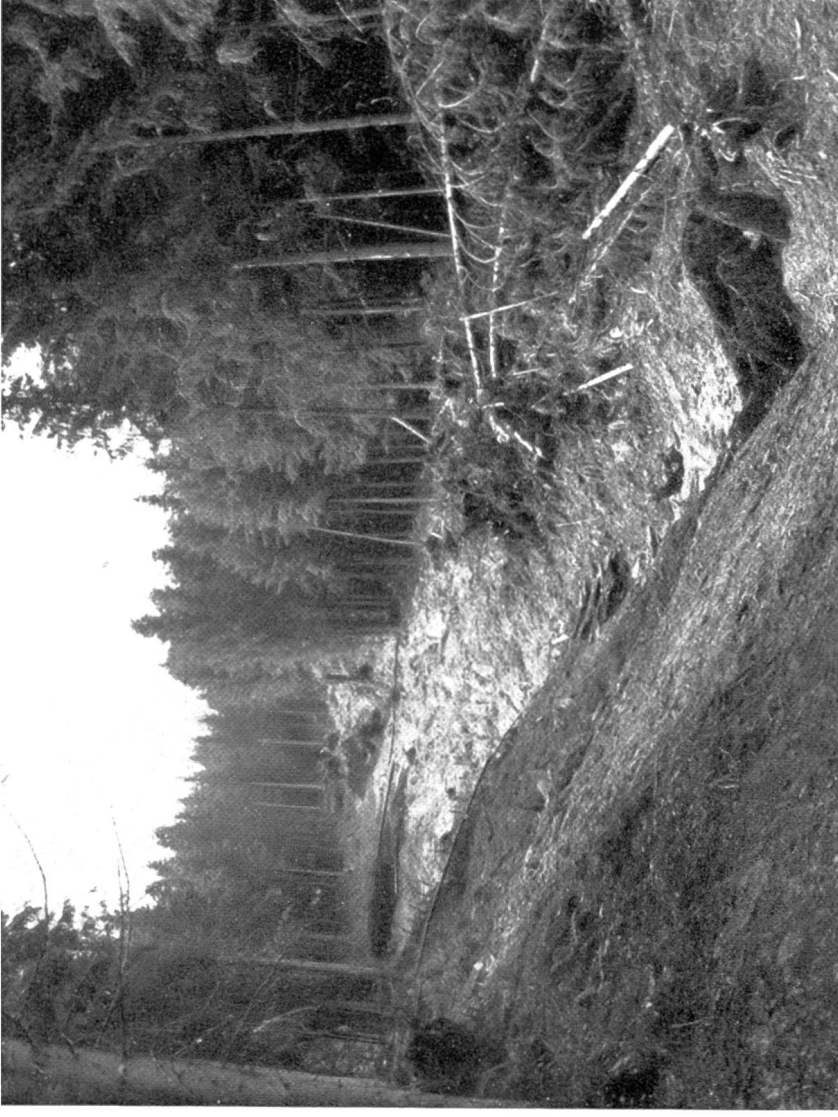
Bild 3. Ein grosser Rutsch hat als Murgang mit etwa 20 m Breite und 200 m
Länge den zirka 50jährigen Fichtenwald durchbrochen. Der Graben ist ein
Sickerwasserzug, der unten zum Bach wird. Nur kärgliche Erdreste decken
noch den anstehenden Fels. (Der Hang ist in Wirklichkeit bedeutend steiler, da
schräg aufwärts photographiert.)

Wesentlich ist der Umstand, dass in 3 von 4 Fällen der Rutsch in einem der Sickerwasserzüge losging, wie sie überall die obere Fortsetzung der vielen Bäche bilden.
