## Lebenswichtige Probleme des Valle Maggia

### Das Problem von Campo

Von Forstinspektor *Wehrli*, Locarno.

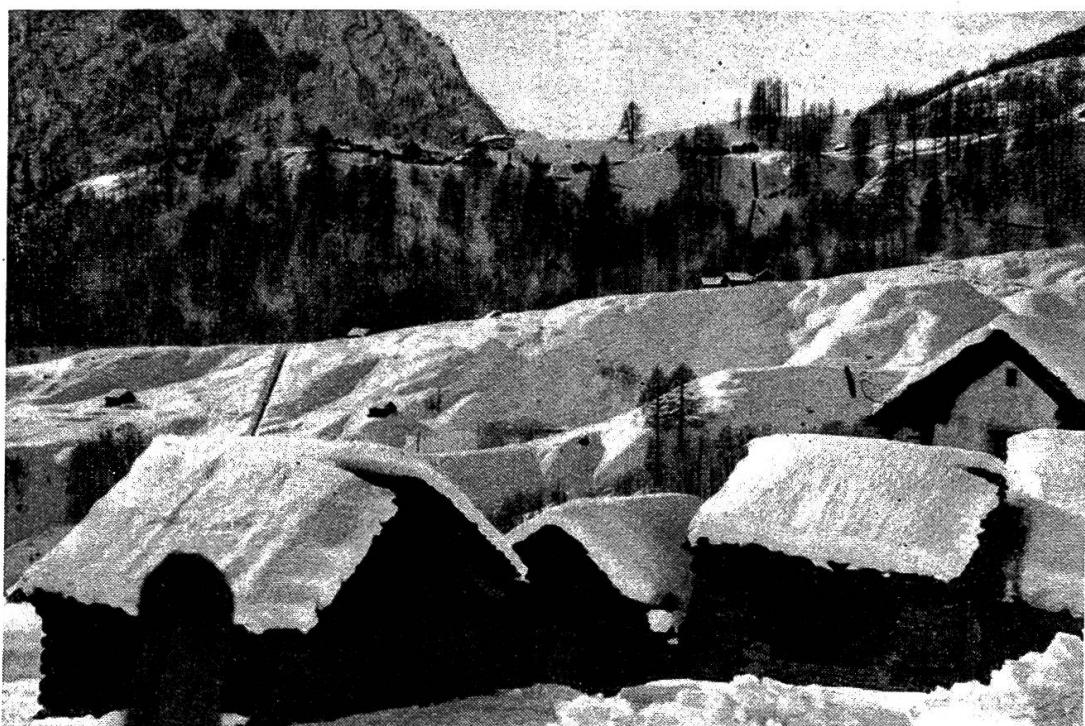
*Abbildung 1*

Im Vordergrund die Terrasse von Campo, im Hintergrund die um rund 100 m höher gelegene von Cimalmotto. (Foto Steinemann.)

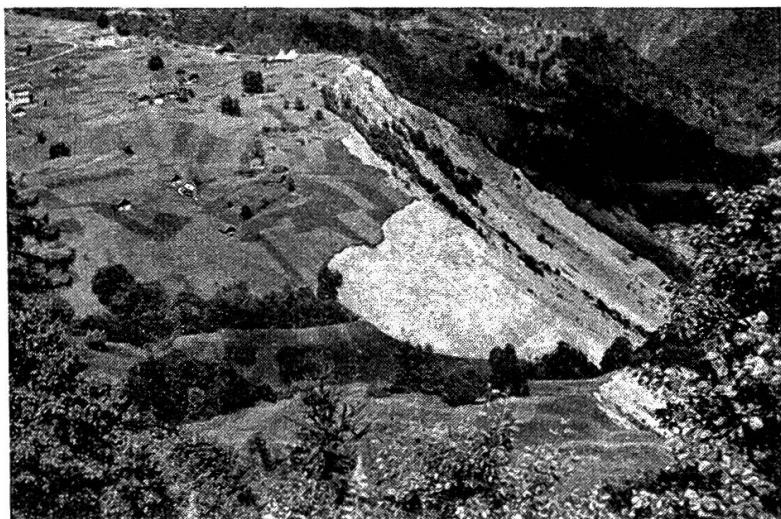
*Abbildung 2*

Die große Rüfe, von Cimalmotto aus gesehen (im Hintergrund die Fraktion Piano).

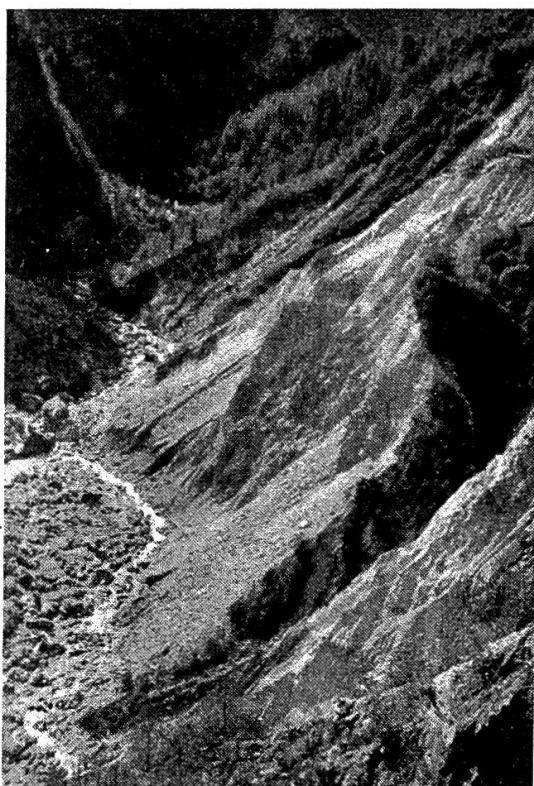
*Abbildung 3*  
Der Fuß der großen Rüfe

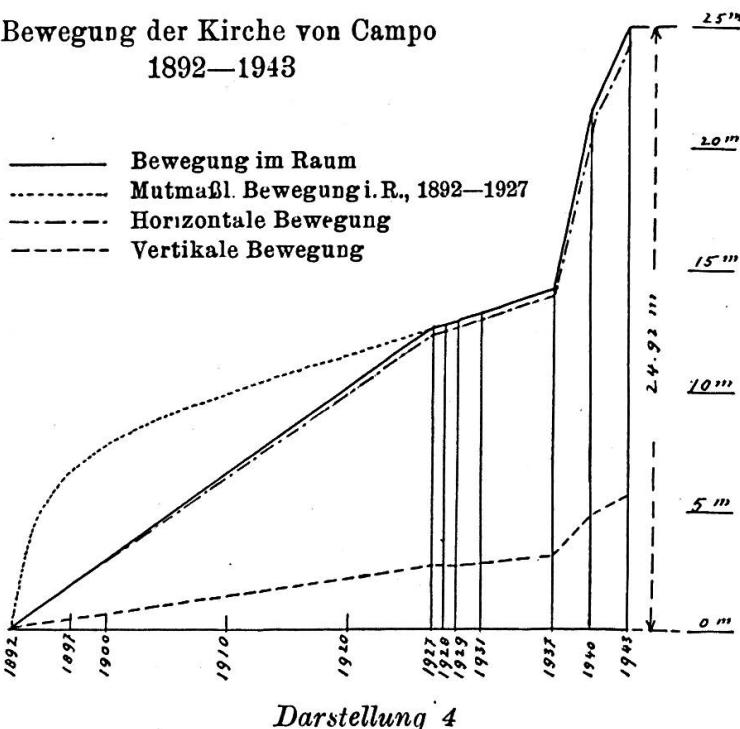
Darstellung 4

Bewegung der Kirche von Campo  
1892—1943

Aus der Darstellung resultieren die folgenden drei Etappen der Bewegung :

Zeitraum	Jahre	Verschiebung			
		horizontal	vertikal	im Raum	tot.p.Jah.
1892—1927	35	m 12,40	2,80	12,70	0,36
1927—1937	10	m 1,58	0,37	1,62	0,16
1937—1943	6	m 10,34	2,47	10,60	1,77
1892—1943	51	m 24,32	5,64	24,92	0,49

Aus den Angaben des topographischen Dienstes geht einmal hervor, daß die einzelnen Punkte nicht nur bezüglich Geschwindigkeit der Bewegung sehr wesentlich, sondern auch in der Bewegungsrichtung einigermaßen differieren. Allgemein haben die Punkte der Terrasse von Cimalmotto gegenüber den Punkten der Campo-Terrasse geringere Geschwindigkeit. Hauptrichtung der Punkte auf der Campo-Terrasse ist ungefähr Süd-Ost, der Punkte um Cimalmotto mehr Ost-Süd-Ost. Der trigonometrische Punkt mit der größten Geschwindigkeit ist der Punkt 153. Er liegt im untern südwestlichen Teil der Campo-Talmulde. Dieser Punkt hat von 1927—1943 im Vergleich zur Kirche von Campo eine um rund 4 m größere Wegstrecke zurückgelegt. Es sind 5 trigonometrische Punkte, die größere Geschwindigkeiten aufweisen als die Kirche von Campo. Trotzdem wählten wir für die graphische Darstellung die Bewegung der Kirche von Campo aus dem Grunde, weil wir hier Angaben schon von 1892 besitzen. Schade ist nur, daß wir zur Zeit der größten Bewegungen oder unmittelbar nachher, d. h. 1897 oder 1898, keine Messung haben. Immerhin soll die punktierte Linie der graphischen Darstellung die ungefähre mutmaßliche Bewegung darstellen (siehe Darstellung Nr. 4).

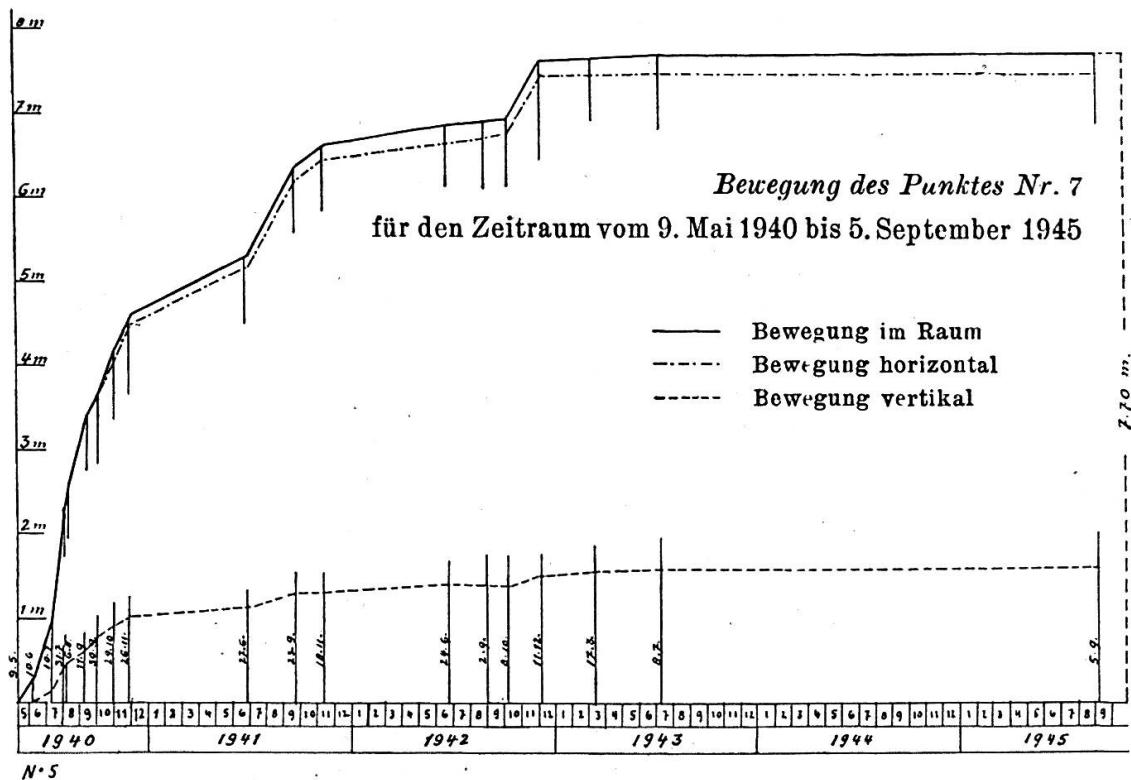
Das Jahr 1939 brachte nochmals eine Beschleunigung der Bewegung. Sie war entweder hervorgerufen durch die großen Schneemengen des Vorwinters oder durch die große Regenmenge während Sommer und Herbst oder durch beide Faktoren. Die Beschleunigung dauerte auch 1940 an. In Anbetracht dieser Tatsache beschloß das kantonale Baudepartement, eine detailliertere Beobachtung der Bewegung anzuordnen, und zwar auf Grund einer Standlinie, die durch zwei außerhalb der beweglichen Zone liegende fixe Punkte festgehalten wurde. Mit dieser Aufgabe wurde Herr Ing. W e h r m ü l l e r betraut, der die Freundlichkeit hatte, mir die Resultate zur Verfügung zu stellen. Aus denselben habe ich den Punkt mit der größten Bewegungsgeschwindigkeit, Punkt 7, herausgegriffen, um die Bewegung desselben graphisch darzustellen (siehe Darstellung Nr. 5). Die Messungen wurden im Frühjahr 1940 begonnen. — Von Mai bis November 1940, also in knapp 7 Monaten, hat sich dieser Punkt um 4,61 m fortbewegt. Das Maximum

seiner Bewegung erreichte er zwischen dem 10. und 31. Juli 1940 mit einer durchschnittlichen Tagesgeschwindigkeit von 61 mm. Die graphische Darstellung zeigt weiter, daß auch eine relative Winterruhe eintritt, die sowohl im Winter 1940/41 als auch im Winter 1941/42 in Erscheinung tritt. Seit 1943 ist die Bewegung praktisch Null, indem sie vom 8. Juli 1943 bis 5. September 1945, also in 2 Jahren und 2 Monaten, nur 14 mm beträgt. Wir geben uns nicht der Illusion hin, daß die in bescheidenem Umfang bisher durchgeführten Entwässerungen, die ja einmal bei weitem nicht das ganze bewegliche Gebiet erfassen und zu- dem nur oberflächliche Entwässerungen sind, dieses günstige Resultat herbeigeführt haben. Die Hauptursache muß in der Natur selbst liegen, wahrscheinlich sind die schneearmen Winter sehr wesentliche Faktoren. Auf alle Fälle müssen wir darauf gefaßt sein, daß sich die Bewegung plötzlich wieder beschleunigen kann, wenn die Voraussetzungen dazu da sind.
