Artikel: Lebenswichtige Probleme des Valle Maggia [Fortsetzung]
Autor: Wehrli / Gonet, C.
DOI: <https://doi.org/10.5169/seals-765409>

Lebenswichtige Probleme des Valle Maggia

Das Problem von Campo

Von Forstinspektor *Wehrli*, Locarno.

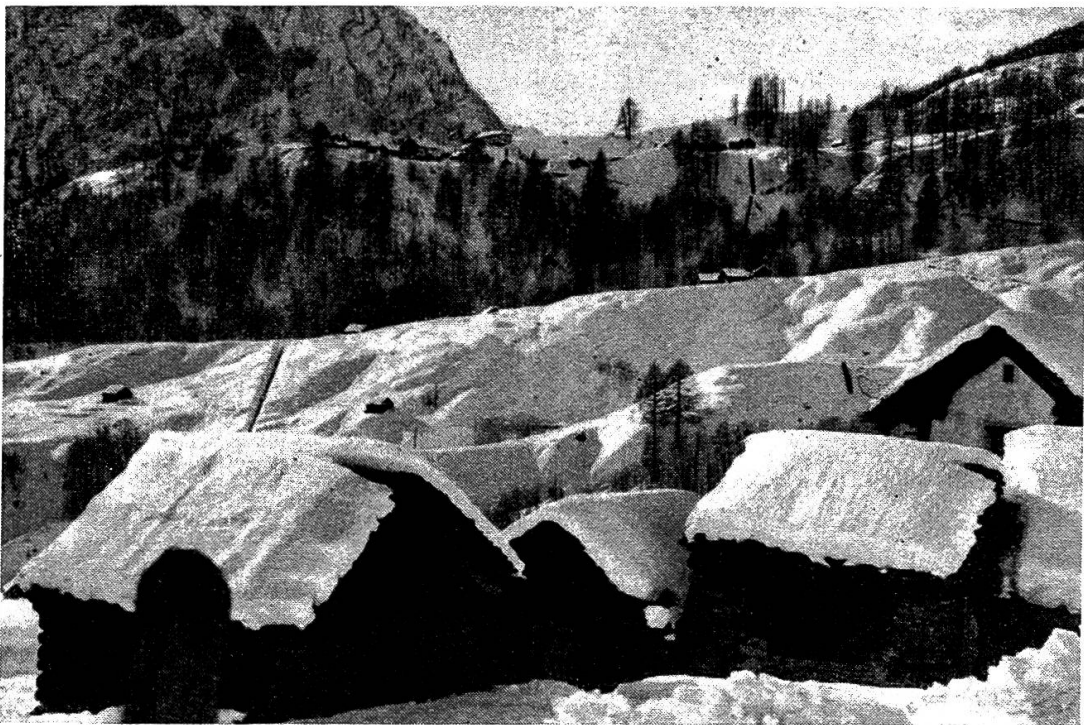
Abbildung 1

Im Vordergrund die Terrasse von Campo, im Hintergrund die um rund 100 m höher gelegene von Cimalmotto. (Foto Steinemann.)

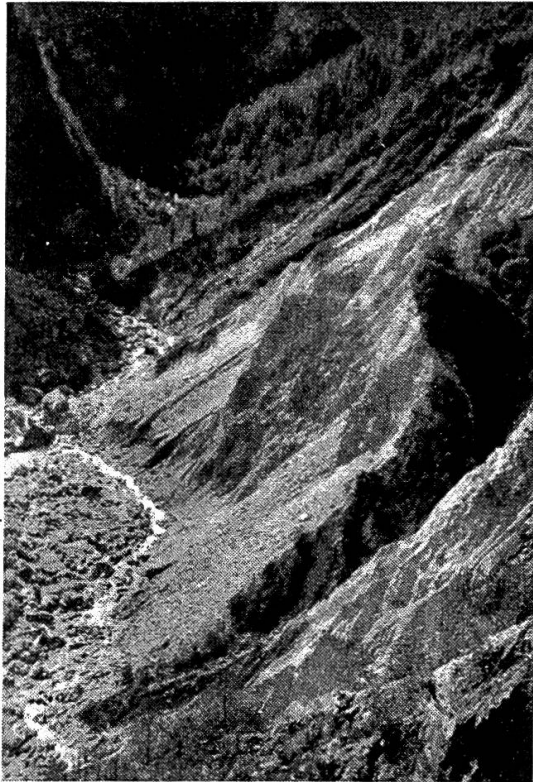
Abbildung 3
Der Fuß der großen Rufe
