Artikel: Die Buochser Rübi

Die Buochser Rübi

Von Max Kaiser, Stans

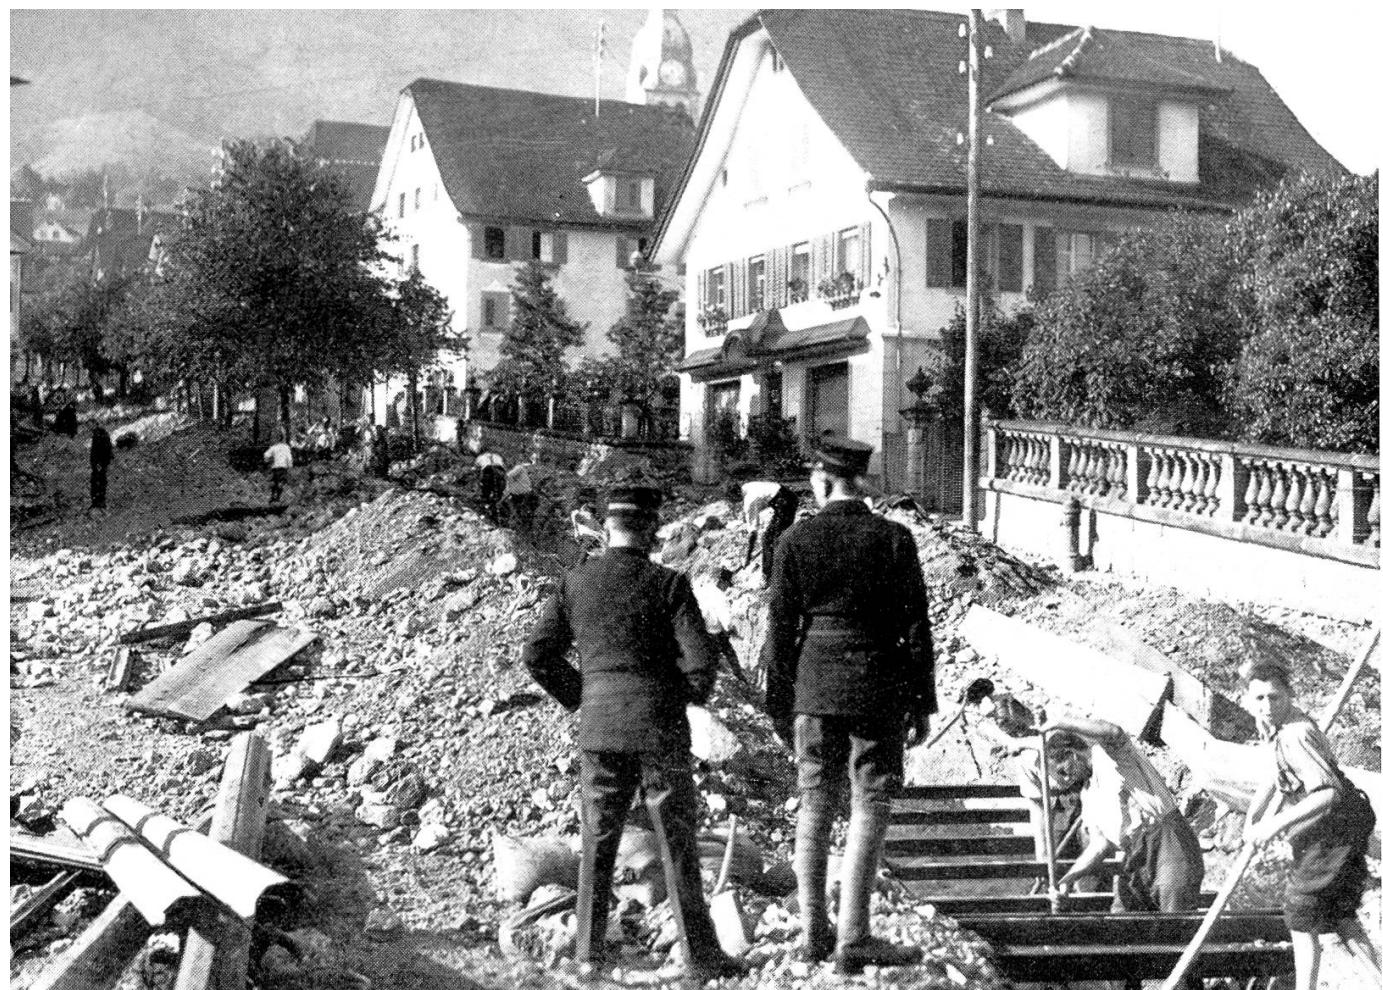
Abbildung 1

Blick über den am 1. Juli 1930 von der Rübi überfluteten Dorfplatz von Buochs.

Diese Situation führte auch das Unwetter vom 1. Juli 1930 herbei, als der Dorfplatz von Buochs in kurzer Zeit meterhoch mit Schutt und Geröll überführt wurde.

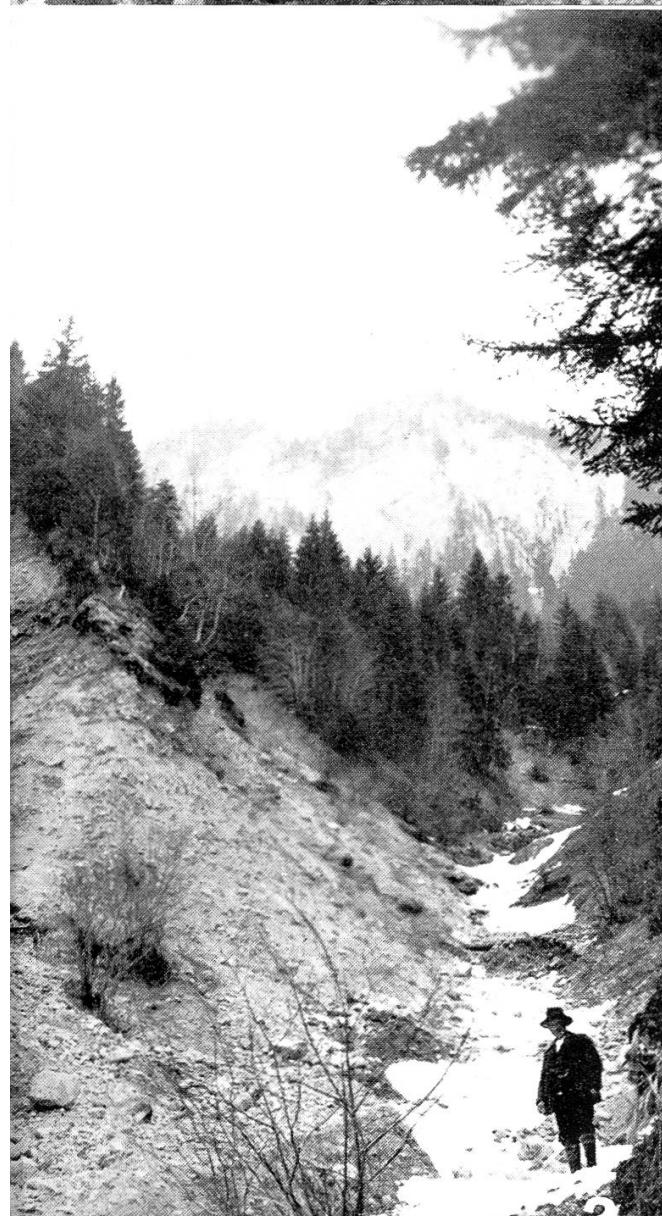
Abbildung 2

Das Hauptgerinne der Buochser Rübi im Jahre 1933.

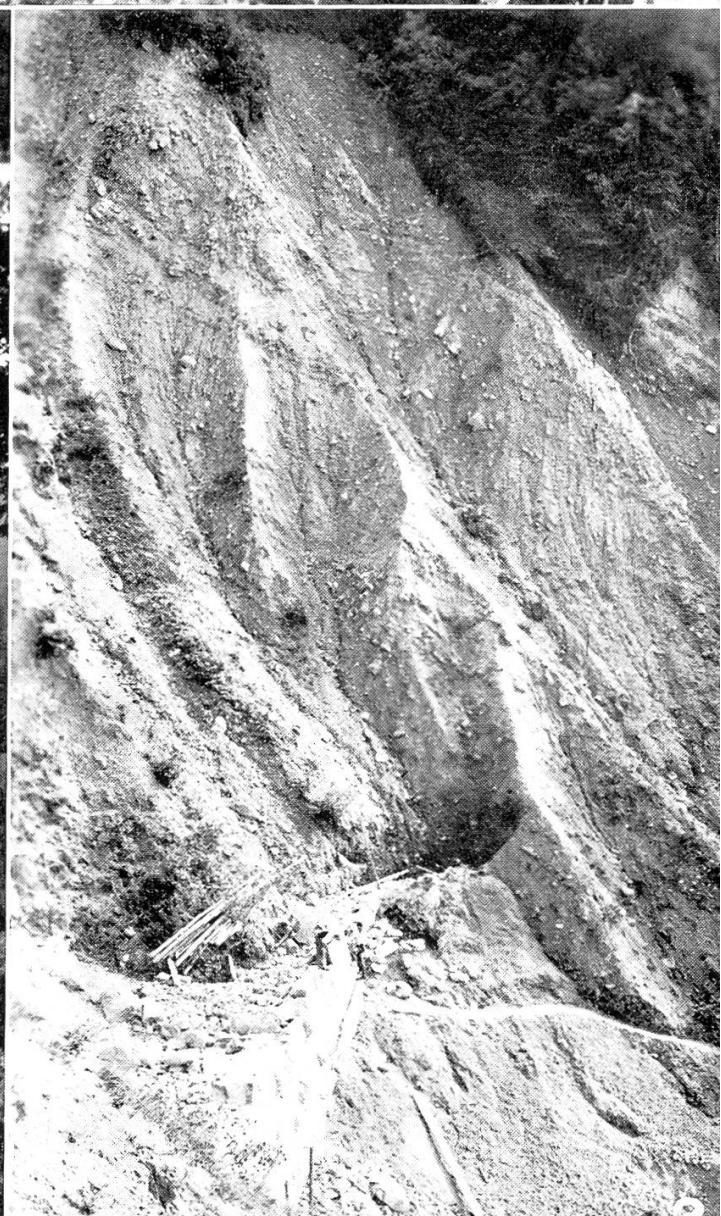
Abbildung 3

Linksseitiger Einhang in der mittleren Partie im Jahre 1934.

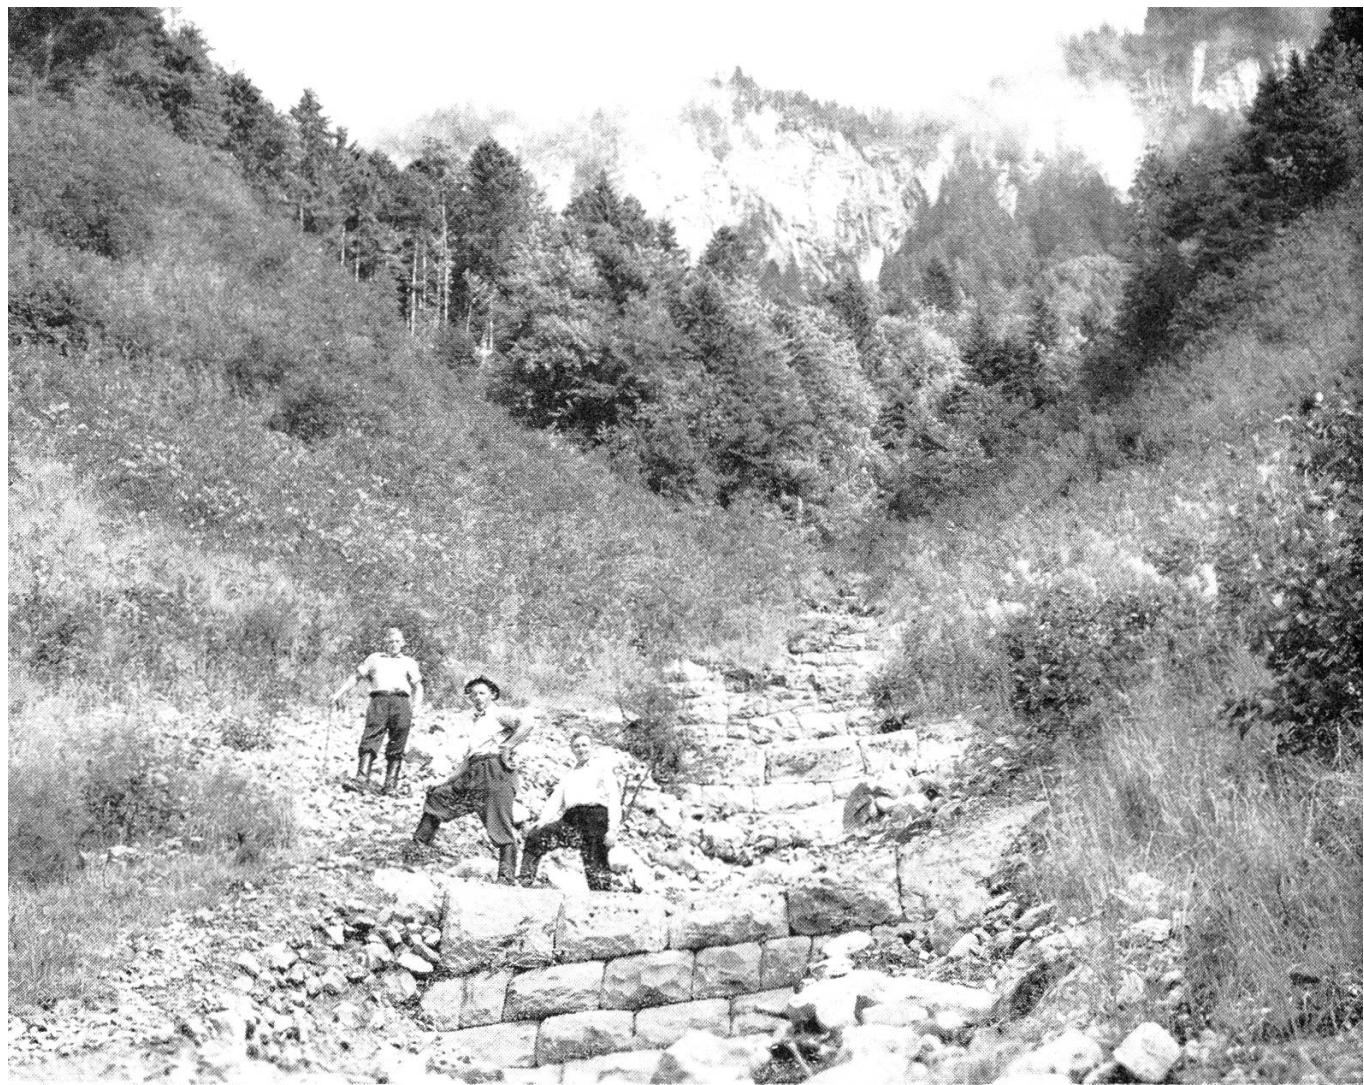
Abbildung 4

Das Hauptgerinne der Buochser Rübi nach erfolgter Verbauung und Aufforstung im Jahre 1963.

Dieses Ziel wurde erreicht durch den Einbau einer Sperrentreppe von gesamthaft 12 Werken in die Erosionsrinne der Rübi. Man bezweckte damit eine Hebung und Erweiterung des Bachbettes und konnte mit einem schalenförmigen Überlauf weitgehend auch den Wasserabfluss regeln. Gleichzeitig wurde die Möglichkeit geschaffen, das Gerinne vor einer Tieferschürfung und die Seitenhänge vor weiteren Böschungsnachbrüchen und damit vor grossem Anfall von Schutt- und Geröllmaterial zu schützen.

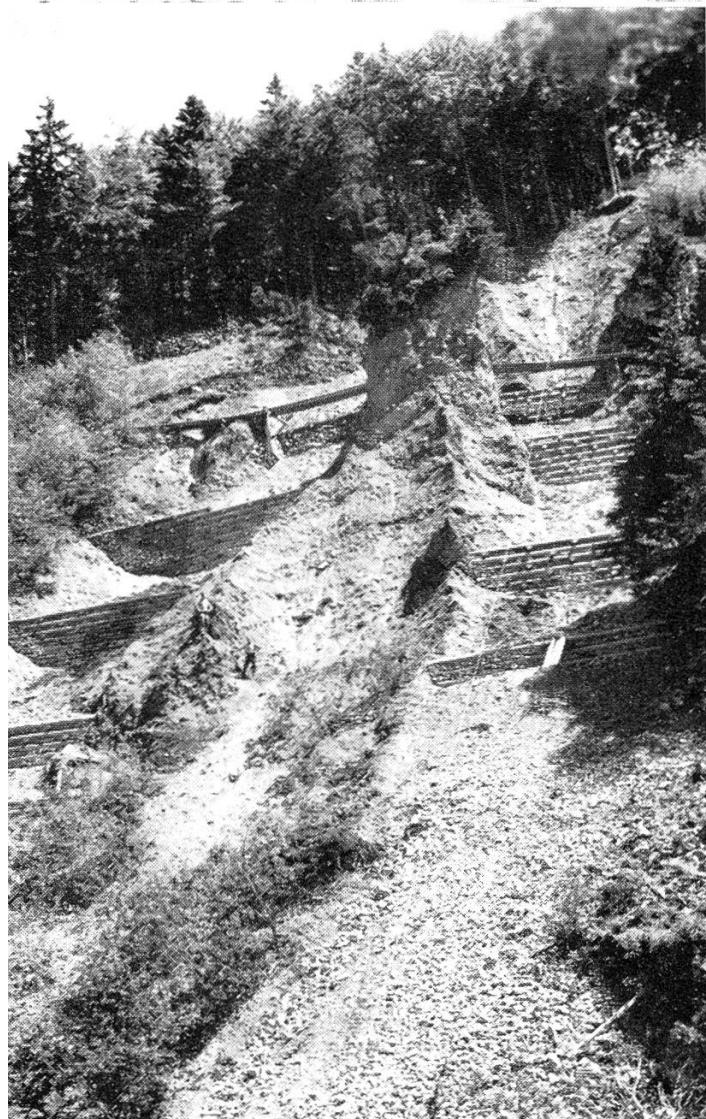
Abbildung 5

Rüfe im rechtsseitigen Einhang zur Zeit der Verbauung im Jahre 1957.

Von nicht geringerer Notwendigkeit war sodann die Behandlung der seitlichen Hanglehnen. Zum Schutze derselben vor weiteren Erosionen und sekundären Nachrutschungen erfolgte der Einbau von 61 Holzsperren, welche mit dem Anfall des Anrißabflachungsmaterials hinterfüllt und rund 1 m hoch überdeckt wurden. In Verbindung damit wurde auch eine ganz besondere Aufmerksamkeit den Quellfassungsanlagen geschenkt.

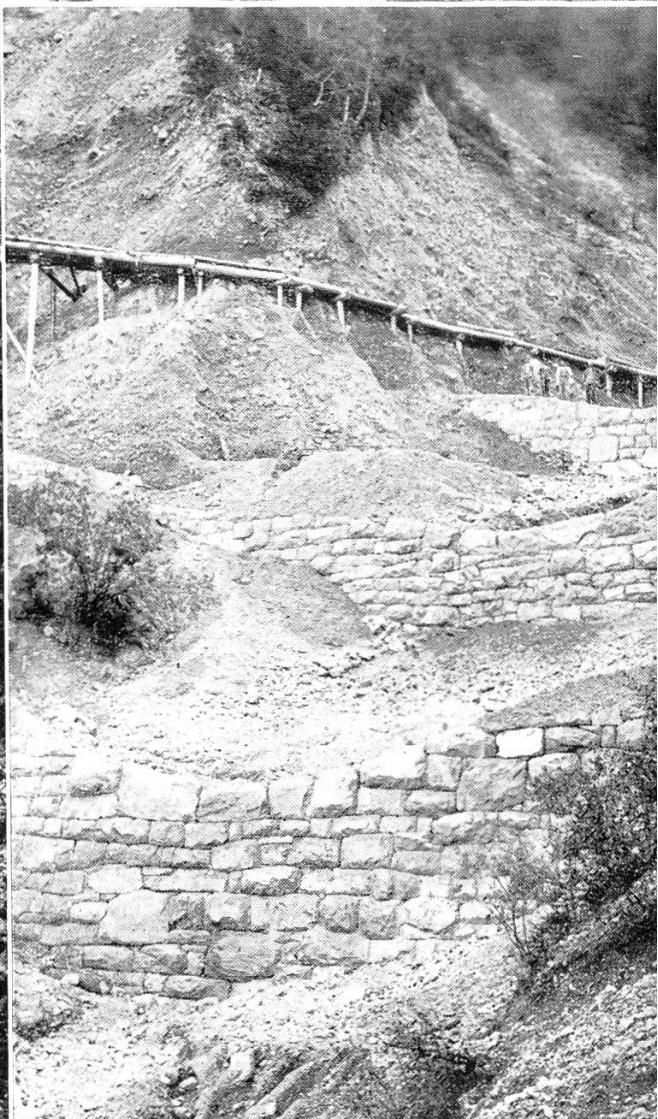
Abbildung 6

Das Hauptgerinne zur Zeit der Verbauung im Jahre 1935.

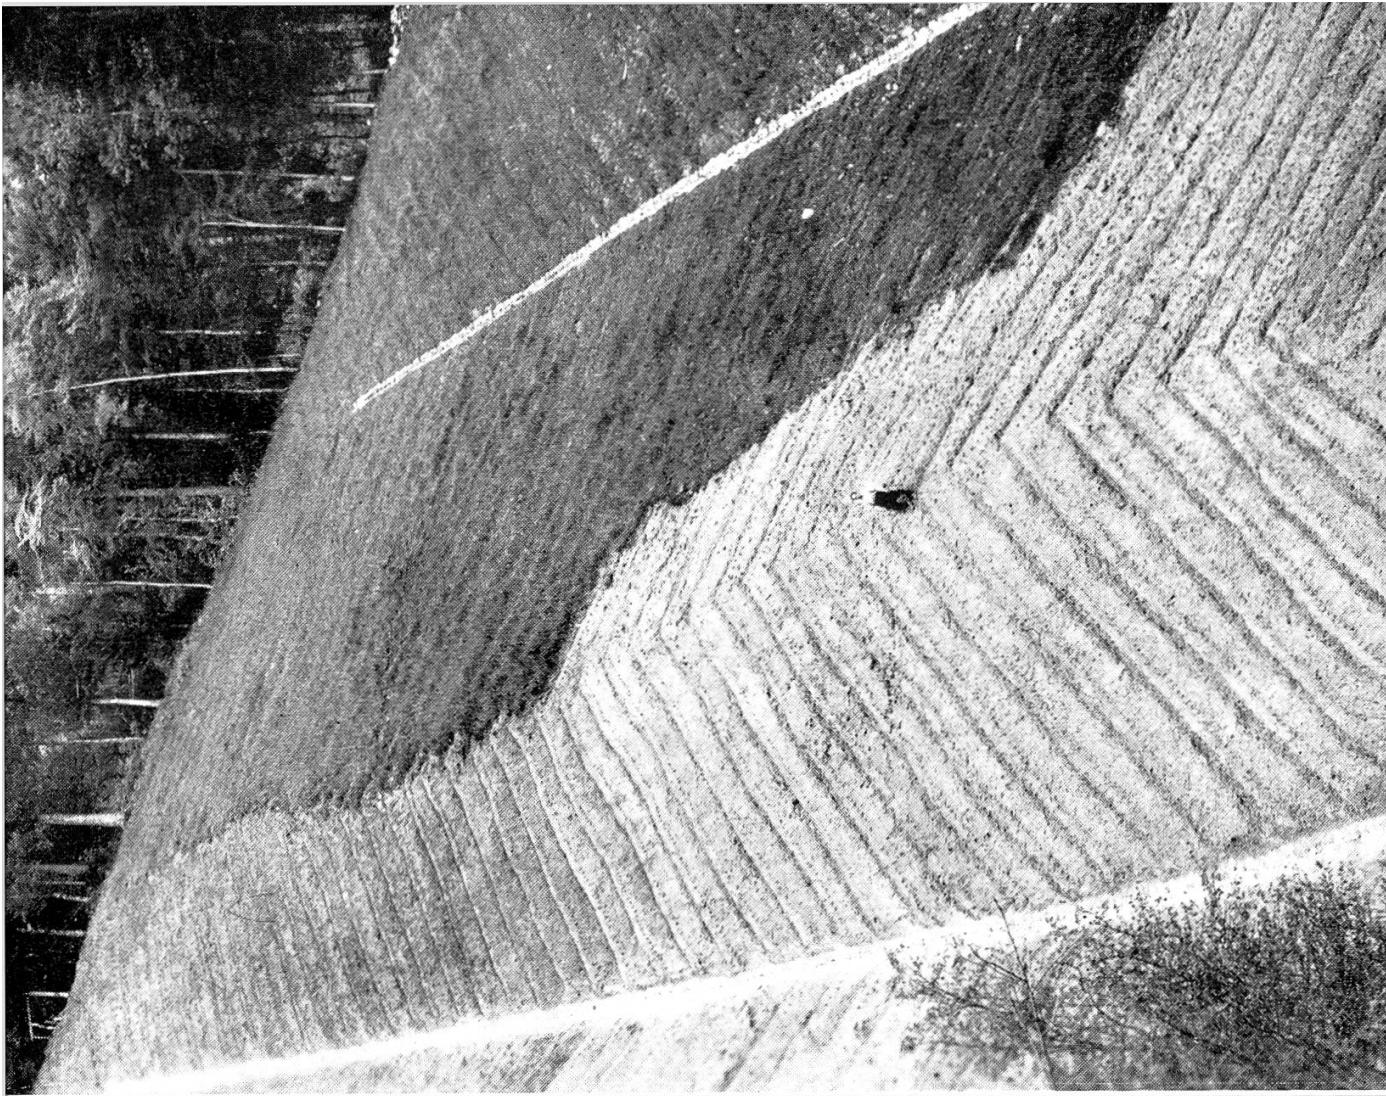
Abbildung 7
Erosionen an einem planierten Rüfeneinhang.

Zur endgültigen Stabilisierung dieser Seitenhänge hat man sodann die Anlage von schiefwinklig verlaufenden Verflechtungen angeordnet, und zwar derart, daß sie äußerlich kaum zu erkennen waren. Sie dienen nicht zuletzt auch zum Auffangen des seitlichen Hangwassers und führen zu einer im stärksten Gefälle angelegten Abflußrinne, welche zur Sicherung der Sohle mit Steinen ausgepflästert wurde.

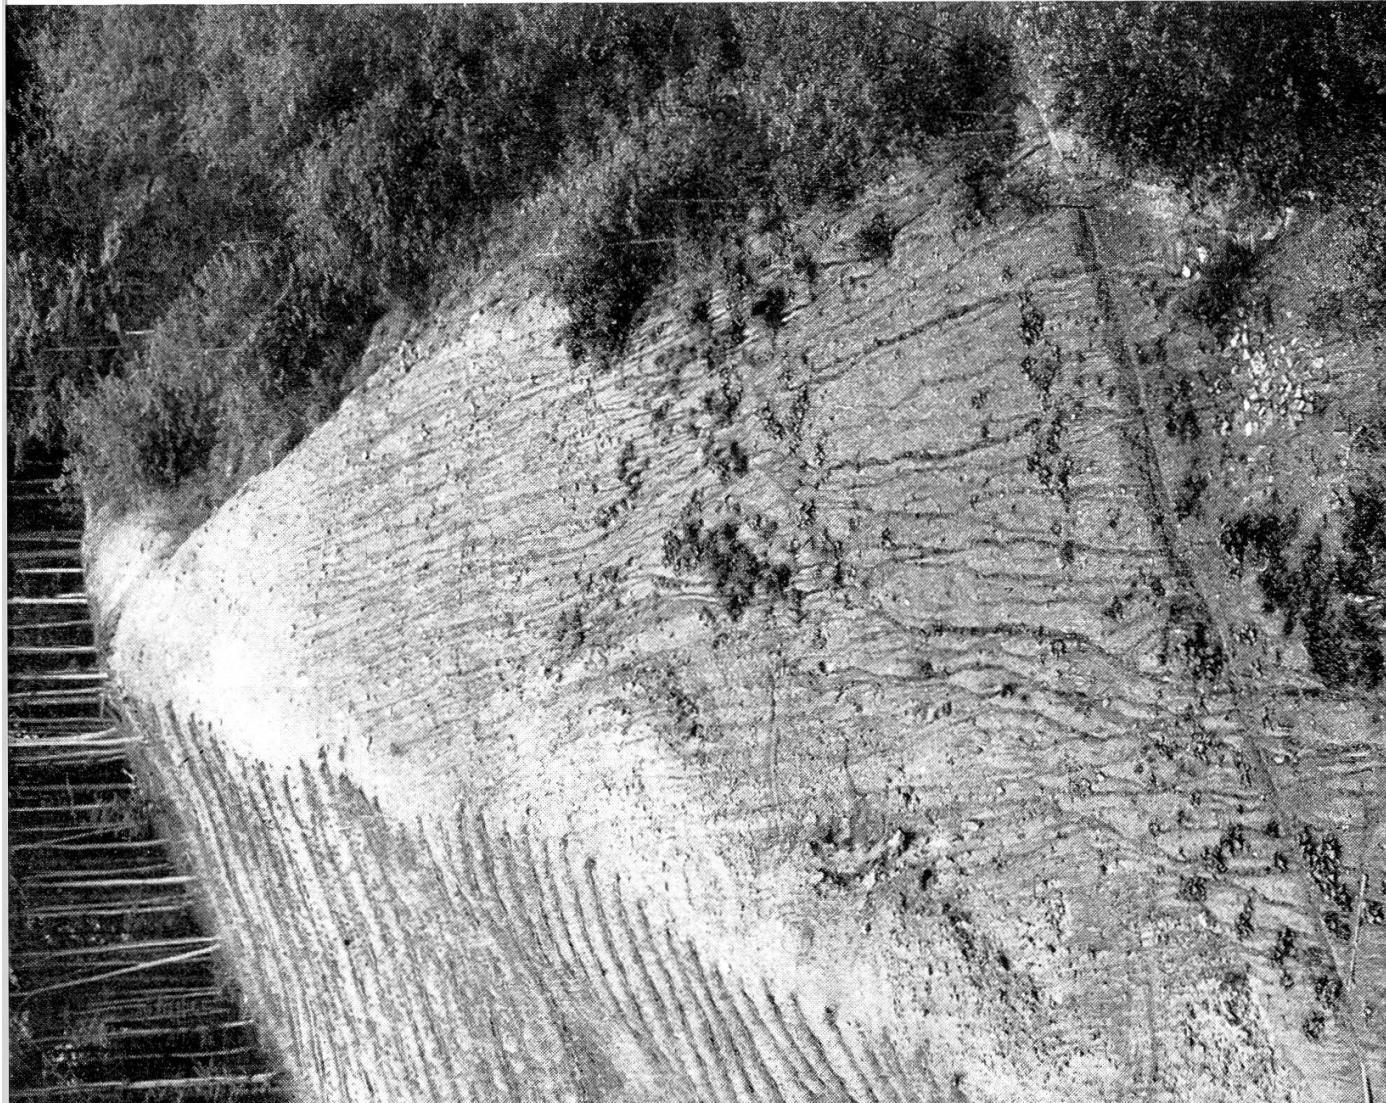
Abbildung 8

Um Erosionen an einem verbauten und planierten Einhang auszuschalten, ist die Regelung des Wasserabflusses mit Hilfe von Flechtwerken und nachträglicher Berasung eine unabdingte Notwendigkeit.
