Zeitschrift:	Schweizerische Zeitschrift für Forstwesen = Swiss forestry journal = Journal forestier suisse
Herausgeber:	Schweizerischer Forstverein
Band:	128 (1977)
Heft:	6
Artikel:	100 anni di premunizioni valanarie nel Ticino
Autor:	Viglezio, G.
DOI:	https://doi.org/10.5169/seals-766832

100 anni di premunizioni valangarie nel Ticino

Di G. Viglezio, Faido

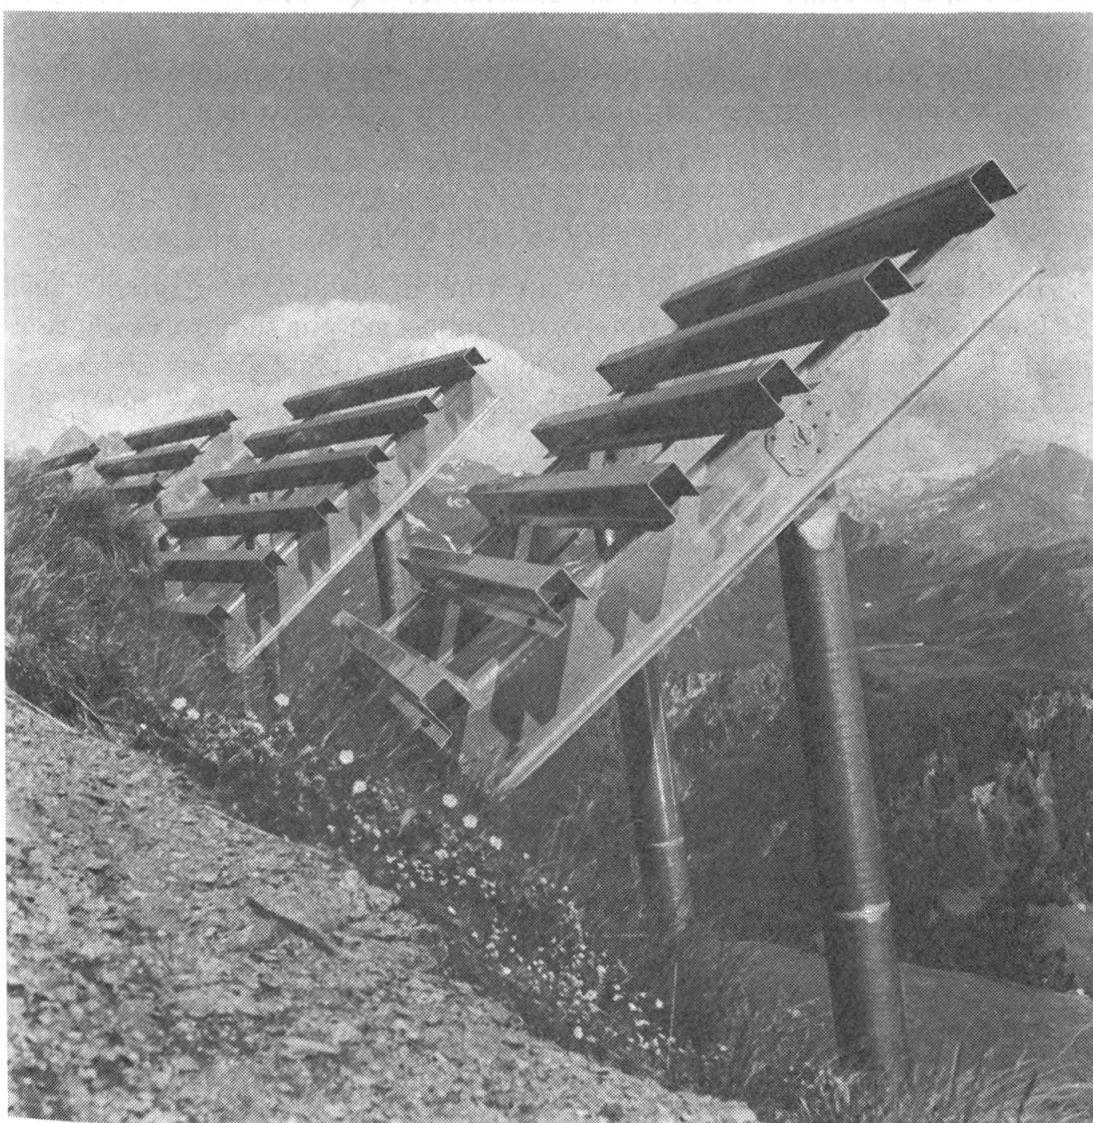
Figura 1. Ponti da neve in lamiera di alluminio sotto la Löita del Pizzo, alla Vallascia di Airolo. Lavori iniziati nel 1952

Ponti da neve: costruiti inizialmente con appoggi e sostegni in ferro profilato (travi ad ali larghe) e traverse in legno di castagno o robinia, esercitano la loro azione di trattenuta su uno strato di neve fino a 4 m. Utilizzati a partire dal 1952, sono stati successivamente migliorati e potenziati dopo le esperienze, non sempre felici, fatte con altri materiali (cemento precompresso, leghe leggere). Attualmente le migliori prestazioni sono fornite dai tipi normalizzati interamente in acciaio e con fondazioni prefabbricate o in calcestruzzo armato.

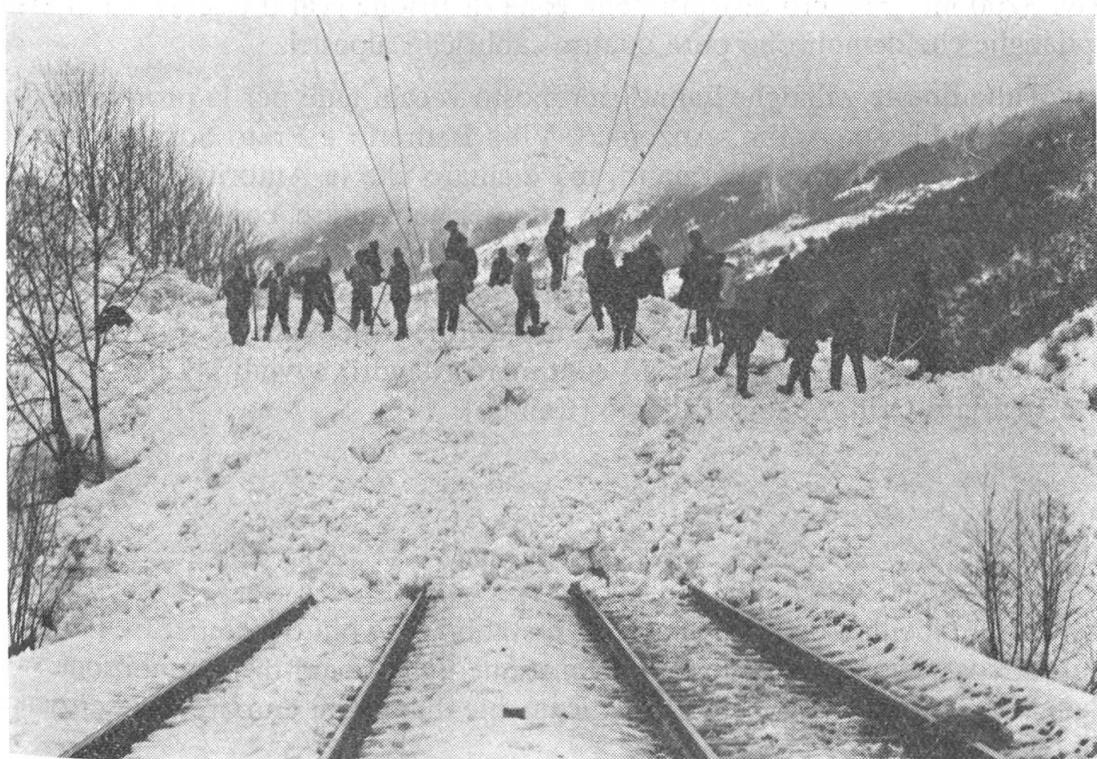
Figura 2. La valanga del vallone del Solco sopra Fiesso, del 10 marzo 1972. Ingombro massiccio della cantonale e della ferrovia

La zona di Fiesso fu pure investita da tutte le parti, ma fortunatamente le diverse valanghe (Garolge, Sot Piota, Solco) si sono limitate ad aprire vasti squarci nei boschi, a parte il danneggiamento di qualche infrastruttura di secondaria importanza. Per fortuna non si ripetè il caso del 10 marzo 1972, quando la valanga del Solco alle 1127 oltrepassò la strada cantonale e la sottostante ferrovia ostruendola su circa 30 metri di lunghezza e quattro di altezza ma senza causare incidenti!

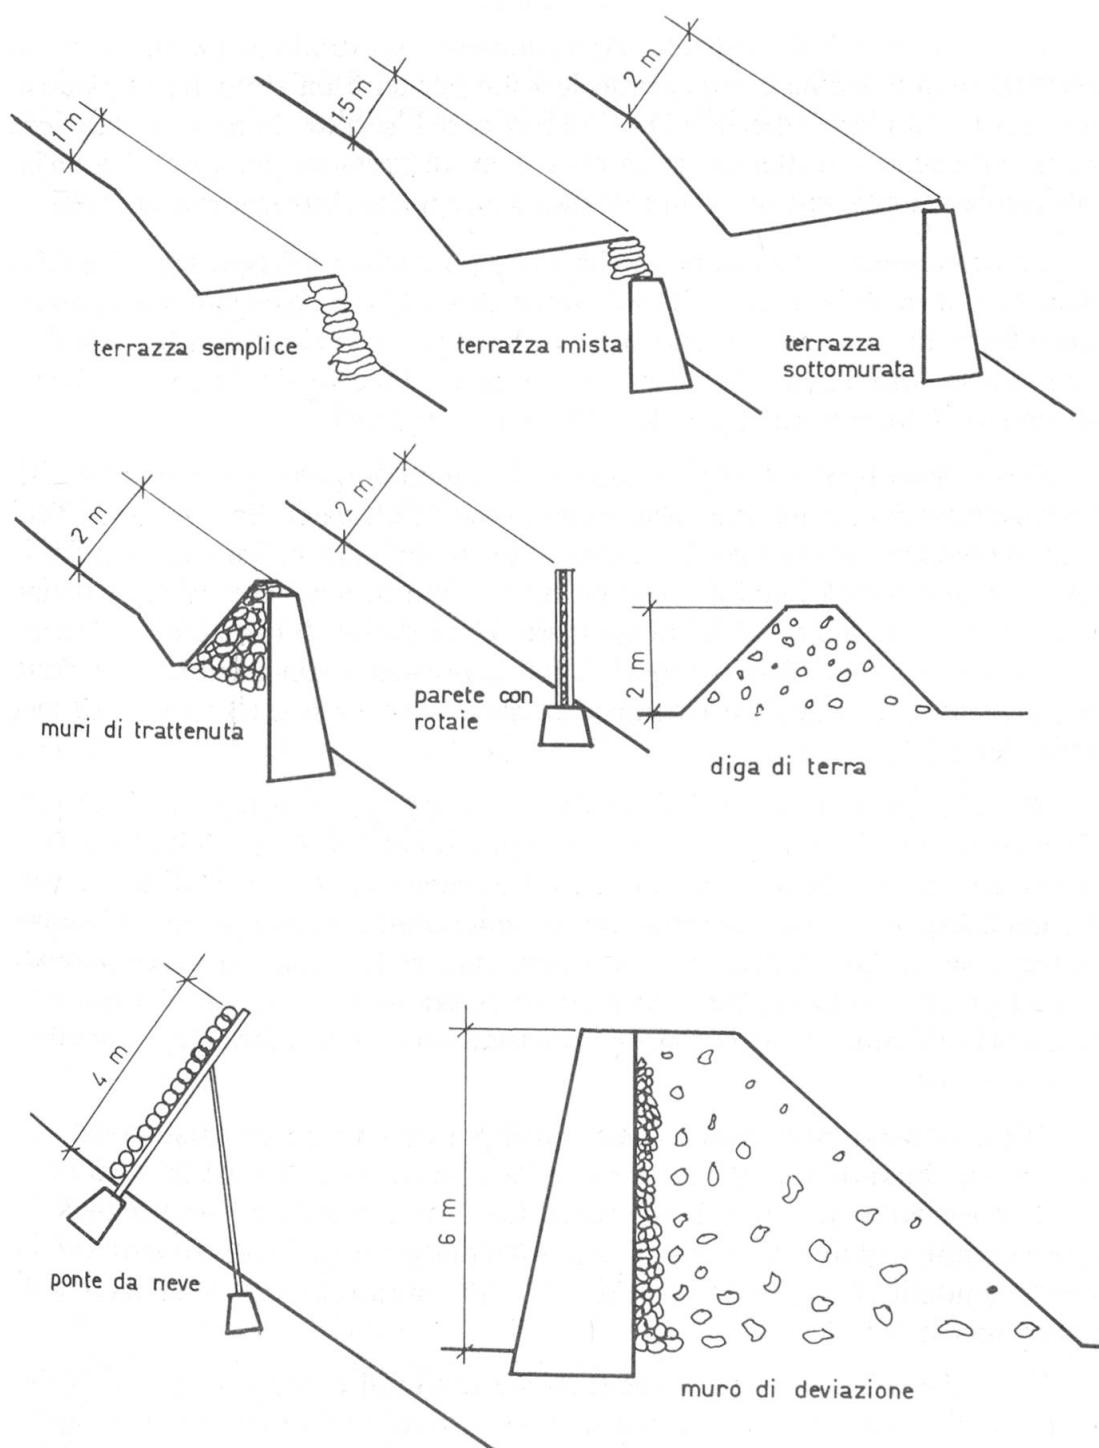
Figura 3. Tipi di riparo

Nella tabellina della pagina seguente abbiamo voluto sintetizzare i diversi tipi di costruzione che segnano l'evoluzione delle opere di premunizione valangaria realizzate nel Ticino; sinteticamente diamo qui una breve descrizione di ogni singolo tipo.

Muri di trattenuta: costruiti esclusivamente a secco con sassi della località, inizialmente senza intercedine e spesso con pochissima fondazione,

esercitano la loro azione di trattenuta su uno strato di neve non superiore ai 2 m. Utilizzati sin dall'inizio (1887), sono stati successivamente migliorati e potenziati fino al 1953, anno in cui hanno lasciato il posto ai ponti da neve.

Palizzate di trattenuta: costruite essenzialmente con legname della località, esercitarono la loro azione di trattenuta all'interno del bosco su uno spessore della neve non superiore a 1 m. Utilizzate specialmente nel secolo scorso, sono state in seguito abbandonate perché marcivano rapidamente e sostituite dalle più efficienti *pareti con rotaie*.

Terrazze semplici: costruite essenzialmente scavando il pendio per formare un'intercapedine e utilizzando le zolle per dare un sostegno al piano di appoggio. Utilizzate specialmente all'inizio del secolo, hanno rivelato una scarsa efficacia di trattenuta (non oltre 1 m. di spessore della neve) e un'insufficiente solidità, spesso compromessa dai topi che distruggevano le zolle.

Terrazze miste: esecuzione migliorata e potenziata del tipo semplice (efficacia fino a m. 1 $\frac{1}{2}$) grazie all'esecuzione di parte del sostegno con una muraccia formata con sassi della località e alla sopraelevazione con le zolle ricavate con la formazione del piano di appoggio. Questo sistema venne largamente usato dopo le valanghe del 1916 e fino al 1950.

Terrazze sottomurate: esecuzione decisamente migliore del tipo misto (efficacia fino a m. 2), ha dimostrato una notevole efficacia fino al 1951. Tutti i terrazzamenti avevano come scopo l'interruzione del pendio valangario, la formazione di estesi piani di posa per uno strato di neve che avrebbe potuto essere trattenuto a circa 2 m. di spessore. I progettisti di queste opere ritenevano che l'eventuale distacco degli strati soprastanti non avrebbe provocato la formazione di valanghe rovinose (la smentita venne tra l'11 e il 13 febbraio del 1951).

Dighe in terra: utilizzate sin dall'inizio per potenziare gli ostacoli naturali del terreno, hanno lo scopo di favorire l'arresto delle valanghe in posti favorevoli poco sotto le zone di distacco. La loro efficacia è condizionata da diversi fattori e può essere migliorata, a seconda dei casi, con rivestimenti in legno (tondoni di castagno o robinia) o in muratura fino a un'altezza di diversi metri.

Muri di deviazione: opere decisamente legate al corso valangario, hanno lo scopo di impedire che le masse di neve si riversino su determinati oggetti da proteggere. La muratura, che deve sostenere una pressione notevole, dev'essere sufficientemente solida, legata e sorretta da un forte terrapieno.

L'altezza del manufatto dev'essere dimensionata al volume della valanga che si deve deviare.
