Lawinen- und Unwetterschäden im Kt. Graubünden

Von C. Ragaz, Chur

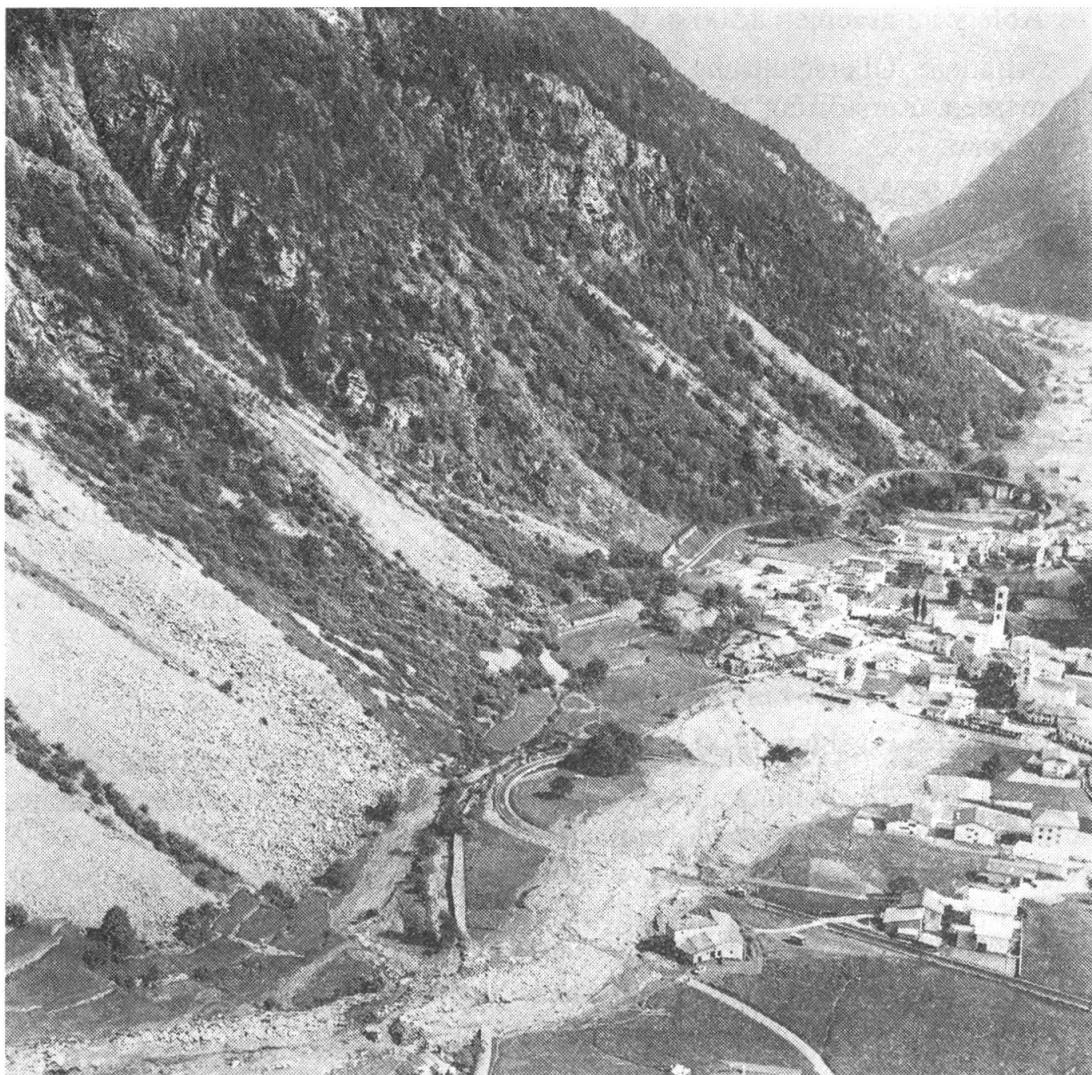
Ursachen und Schäden: Der Murgang wurde verursacht durch Fels- und Moränenablagerungen, die in den Wildbach Fileit absackten und zufolge der heftigen Niederschläge zu Tale befördert wurden. Die Schuttmassen durchbrachen den bestehenden Damm und überführten Kulturland, RhB-Station und grosse Teile des Dorfes.

Kanton Graubünden: Gemeinde Brusio. Aus der «Val Fileit» ausgebrochene Rüfe, die am 25. Mai 1977 viel Kulturland, den Bahnhof und Teile des Dorfes überflutet hat.
