<b>Zeitschrift:</b>	Schweizerische Zeitschrift für Forstwesen = Swiss forestry journal = Journal forestier suisse
<b>Herausgeber:</b>	Schweizerischer Forstverein
<b>Band:</b>	142 (1991)
<b>Heft:</b>	7
<b>Artikel:</b>	Rutschung und Verbauungsprojekt "Ruostel"
<b>Autor:</b>	Lienert, Stefan
<b>DOI:</b>	<a href="https://doi.org/10.5169/seals-766487">https://doi.org/10.5169/seals-766487</a>

# Rutschung und Verbauungsprojekt «Ruostel»

Von Stefan Lienert

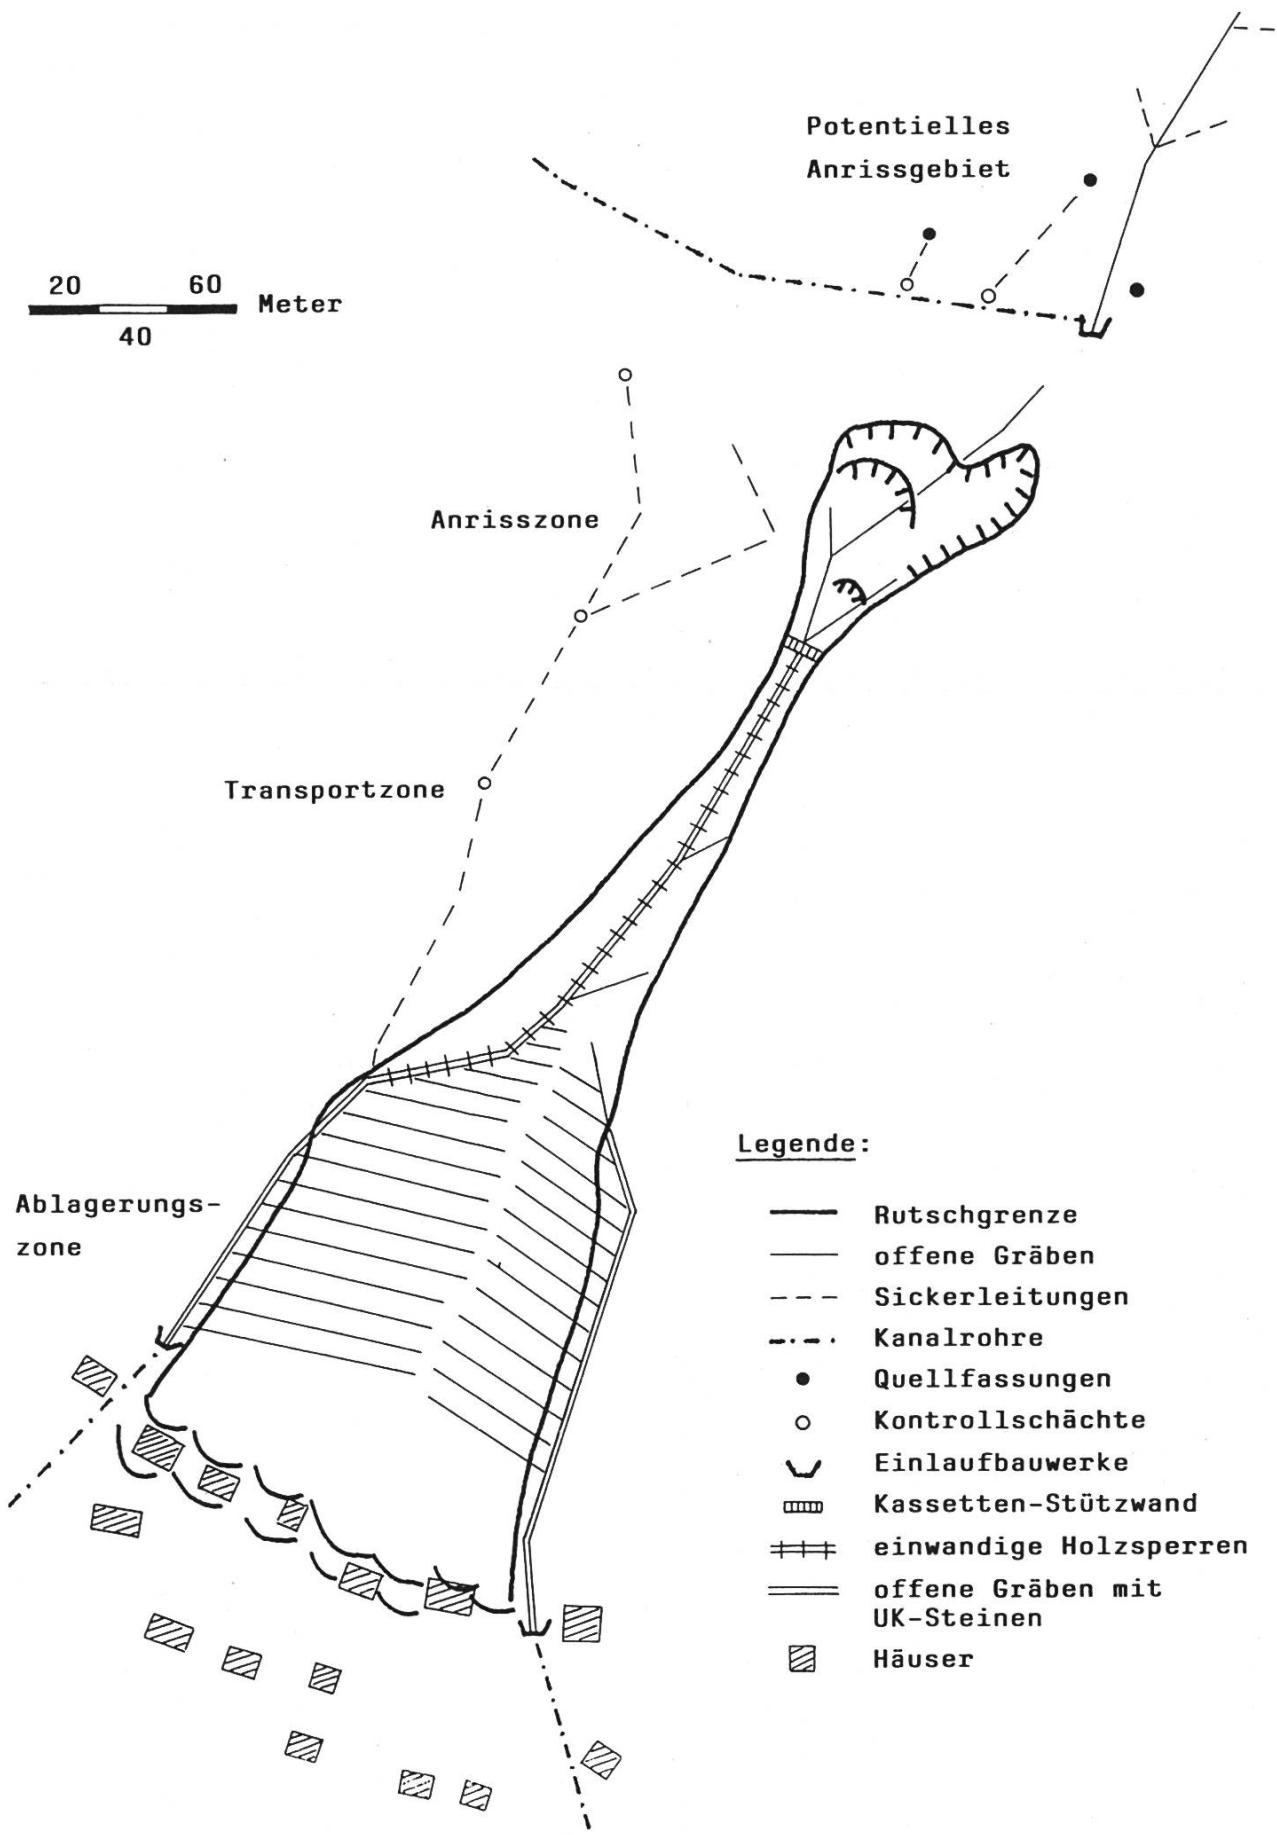
Abbildung 1. Rutschung und Verbauungsprojekt «Ruostel»: Schematische Darstellung.

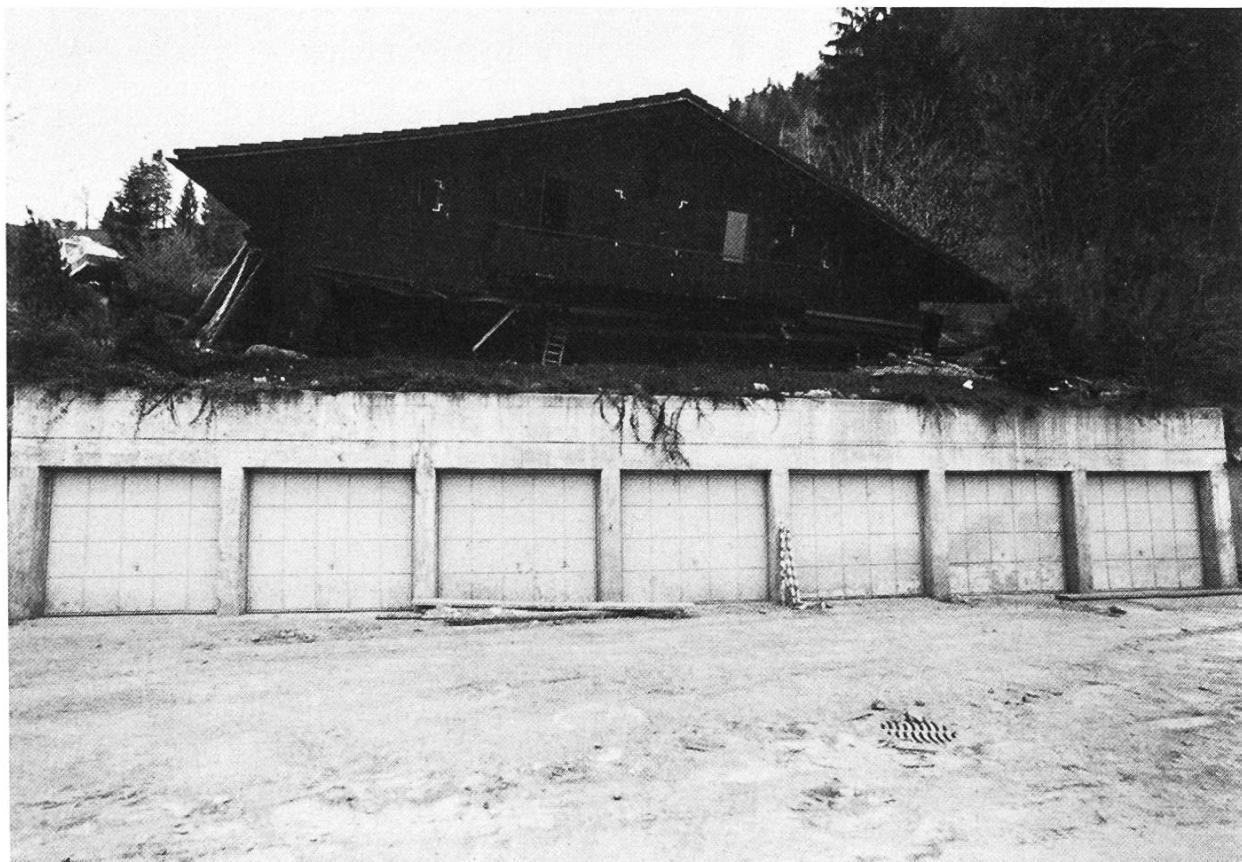
Die Terrainveränderungen im Bereich des Schuttkegels erreichten nach knapp zwei Tagen die oberste Häuserzeile der Siedlung «Ruostel». Erste Scherflächen zogen unter den Häusern durch und erzeugten talseits der ober-

sten Häuserzeile Aufstauchungen. Drei Häuser wurden derart stark beschädigt, dass sie abgebrochen werden mussten (*Abbildung 2*). Ab dem 24. April 1986 verlangsamten sich die Bewegungen gegen die Häuser, wohl vor allem aufgrund der getroffenen Sofortmassnahmen und des Widerstands der massiv gebauten Erdgeschosse der Wohnhäuser.

*Abbildung 2.* Durch die Rutschmassen zerstörtes Haus.

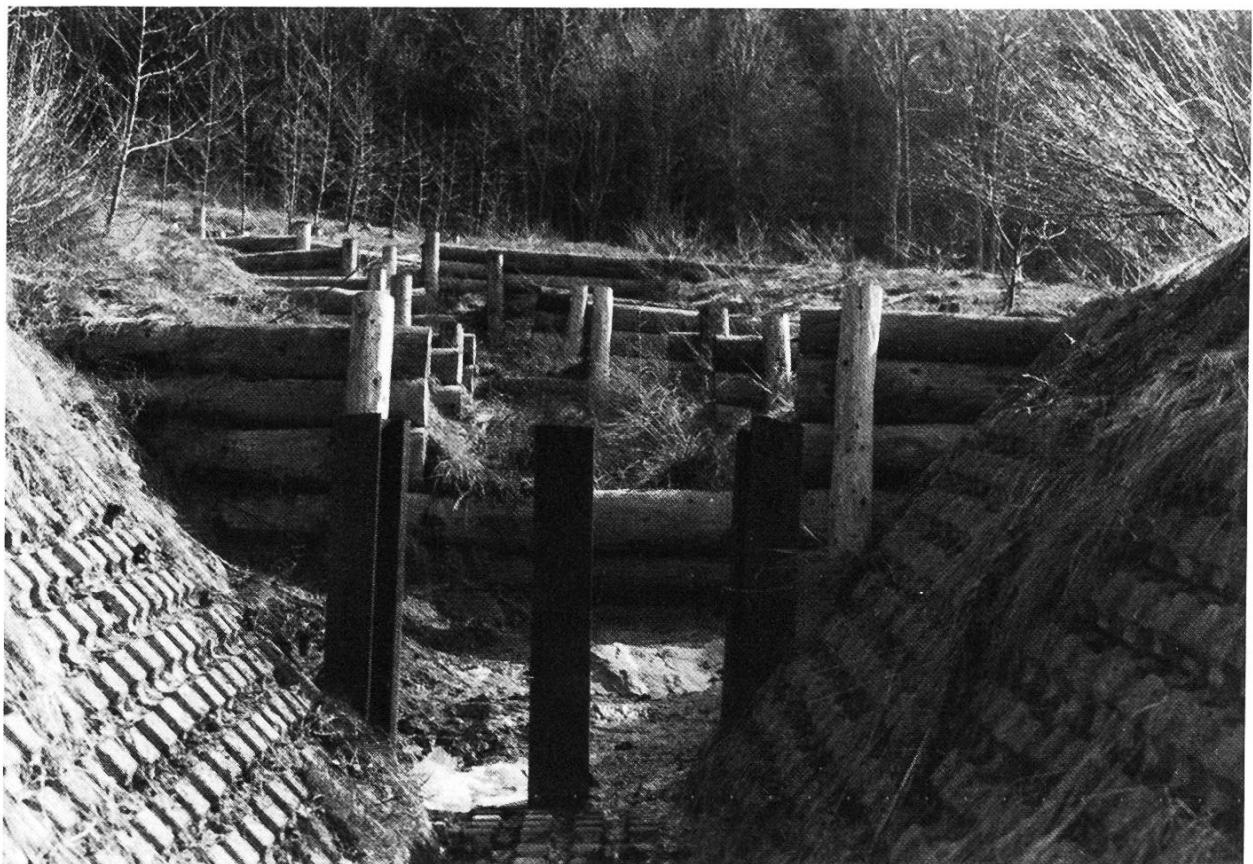
Das aus der geschlossenen Entwässerung der Alp «Chäseren» und der Anriss-, der Transport- und der Ablagerungszone anfallende Wasser geht in offene, ausserhalb des Rutschgebietes angelegte Gräben über. Diese steilen Gräben sind mittels Uferschutz-Kammersteinen (UK-Wasserbau-System) im Sohlen- und Böschungsbereich vor Erosion geschützt (*Abbildung 3*). Im Bereich der Häuser gehen die Gräben in geschlossene, gut dimensionierte Rohre über.

Abbildung 3. Übergang von den einfachen Holzsperren zum offenen Graben mit UK-Steinen.

Die Verbauung der bewegten Transportzone erfolgte mit Ausnahme der obersten drei Holzkastensperren treppenförmig mit einwandigen Holzsperren (*Abbildungen 3 und 4*). Im Gegensatz zu geschlossenen oder zusammenhängenden Holzkastensperren sind die einwandigen Holzsperren weniger massiv. Dafür weisen sie gegenüber den beiden anderen Sperrentypen ein geringeres Gewicht auf. Sie sind problemloser einzubauen. Allfällige Reparaturen sind einfach auszuführen. Die 72 Sperren wurden von unten nach oben erstellt. Das Ziel dieser Verbauung bestand in der Sohlenstabilisierung des Hauptgerinnes und der Verhinderung von sekundären Rutschungen aus den Flanken des Schuttkegels.

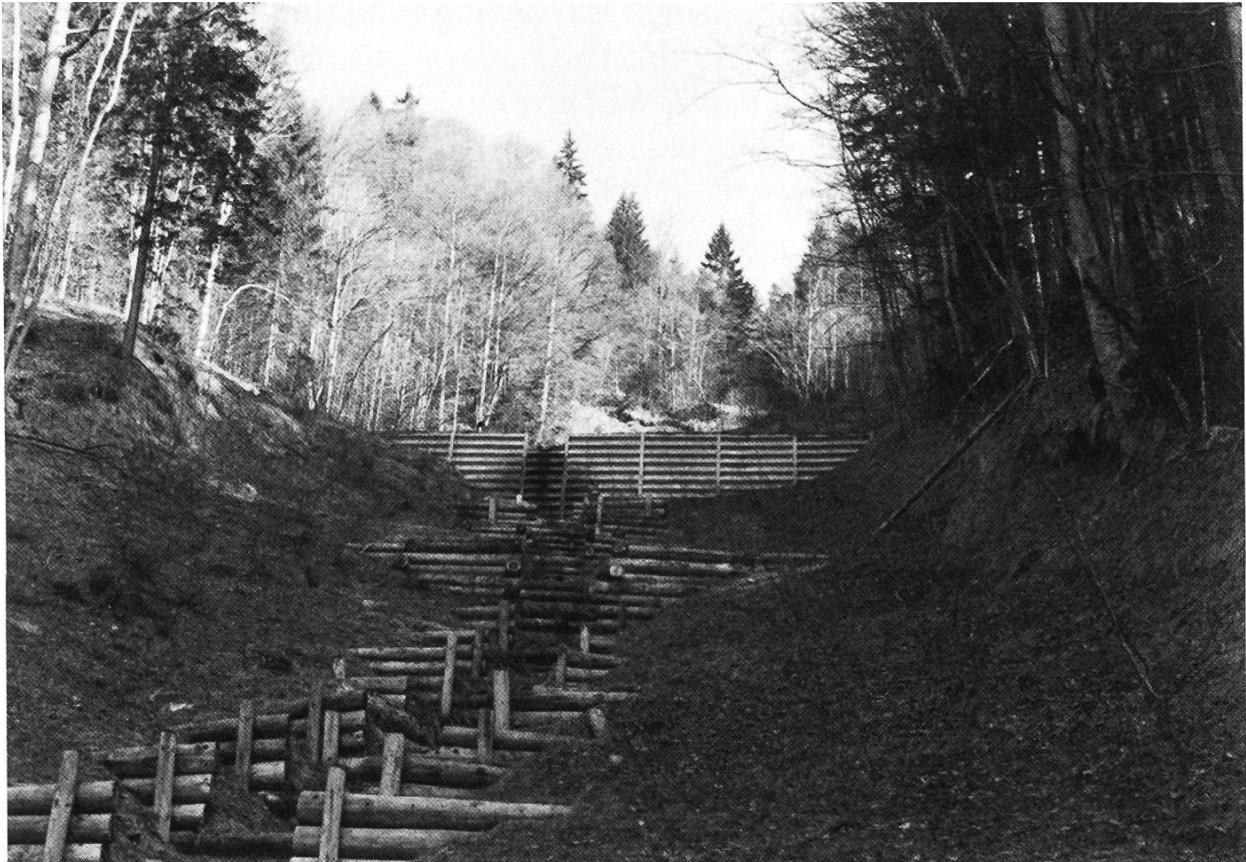
Beim Übergang von der Anriss- zur Transportzone wurde mittels einer leicht gebogenen Kassetten-Stützwand ein Riegel geschaffen (*Abbildung 4*). Die Stützwand besteht aus miteinander verbundenen Zeilen von 1,60 bis 3,04 m Länge und 2,35 bis 3,02 m Tiefe. Diese Zellen sind aus profilierten, ver-

zinkten Blechelementen zusammengesetzt, die durch Schrauben miteinander verbunden sind. Ordnungsgemäss mit Erdmaterial verfüllt und gut entwässert übernehmen sie die Funktion einer Schwergewichtsmauer. Die Gesamtlänge der Kassetten-Stützwand beträgt 22,88 m, die Höhe schwankt zwischen 3,25 bis 5,29 m. Die Wand steht durchgehend auf festem, unverwittertem Mergelfels.

Abbildung 4. Transportzone mit einfachen Holzsperren, Holzkastensperren und Kassetten-Stützwand.
