Artikel: Rutschung und Verbauungsprojekt "Ruostel"

Rutschung und Verbauungsprojekt «Ruostel»

Von Stefan Lienert

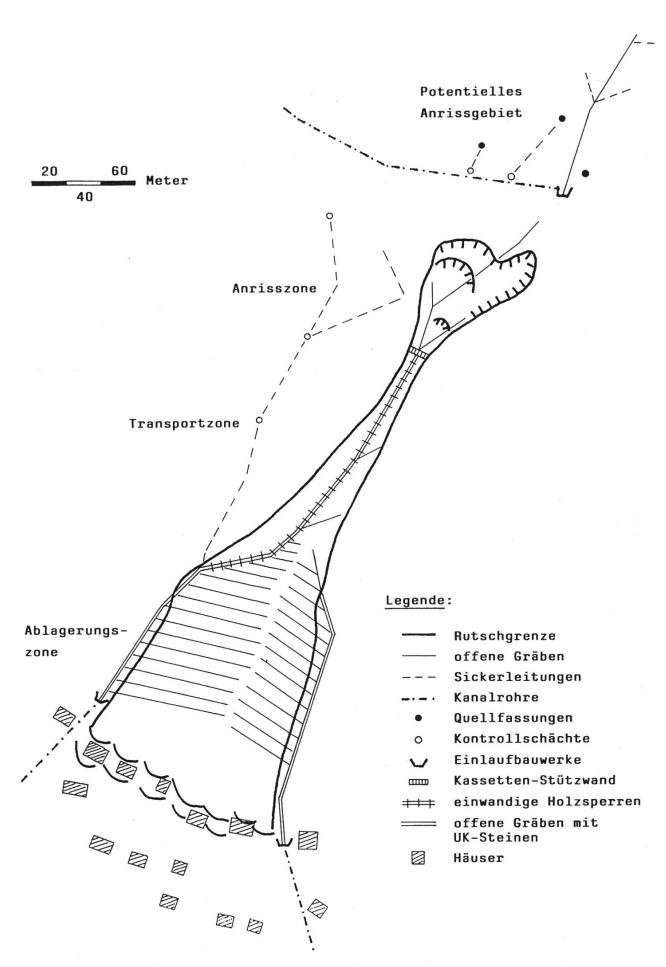
Abbildung 1. Rutschung und Verbauungsprojekt «Ruostel»: Schematische Darstellung.

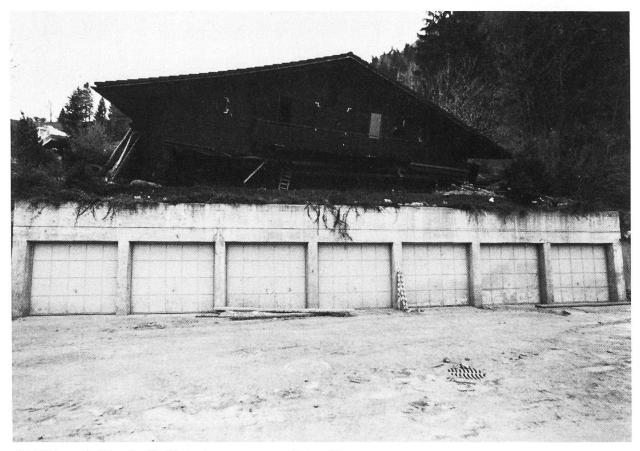
sten Häuserzeile Aufstauchungen. Drei Häuser wurden derart stark beschädigt, dass sie abgebrochen werden mussten (Abbildung 2). Ab dem 24. April 1986 verlangsamten sich die Bewegungen gegen die Häuser, wohl vor allem aufgrund der getroffenen Sofortmassnahmen und des Widerstands der massiv gebauten Erdgeschosse der Wohnhäuser.

Abbildung 2. Durch die Rutschmassen zerstörtes Haus.

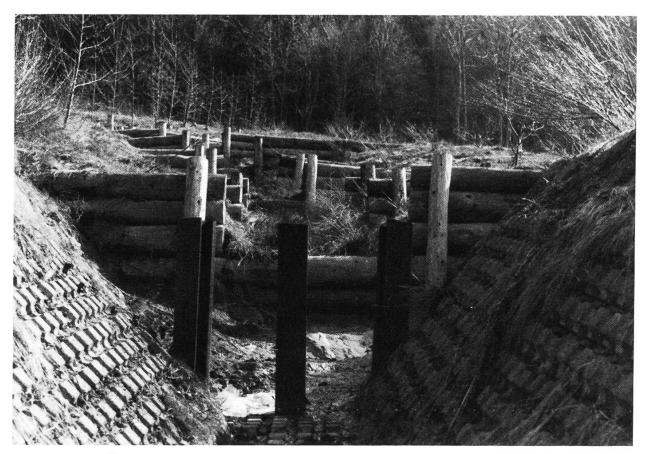
Das aus der geschlossenen Entwässerung der Alp «Chäseren» und der Anriss-, der Transport- und der Ablagerungszone anfallende Wasser geht in offene, ausserhalb des Rutschgebietes angelegte Gräben über. Diese steilen Gräben sind mittels Uferschutz-Kammersteinen (UK-Wasserbau-System) im Sohlen- und Böschungsbereich vor Erosion geschützt (Abbildung 3). Im Bereich der Häuser gehen die Gräben in geschlossene, gut dimensionierte Rohre über.

Abbildung 3. Übergang von den einfachen Holzsperren zum offenen Graben mit UK-Steinen.

Die Verbauung der bewegten Transportzone erfolgte mit Ausnahme der obersten drei Holzkastensperren treppenförmig mit einwandigen Holzsperren (Abbildungen 3 und 4). Im Gegensatz zu geschlossenen oder zusammenhängenden Holzkastensperren sind die einwandigen Holzsperren weniger massiv. Dafür weisen sie gegenüber den beiden anderen Sperrentypen ein geringeres Gewicht auf. Sie sind problemloser einzubauen. Allfällige Reparaturen sind einfach auszuführen. Die 72 Sperren wurden von unten nach oben erstellt. Das Ziel dieser Verbauung bestand in der Sohlenstabilisierung des Hauptgerinnes und der Verhinderung von sekundären Rutschungen aus den Flanken des Schuttkegels.

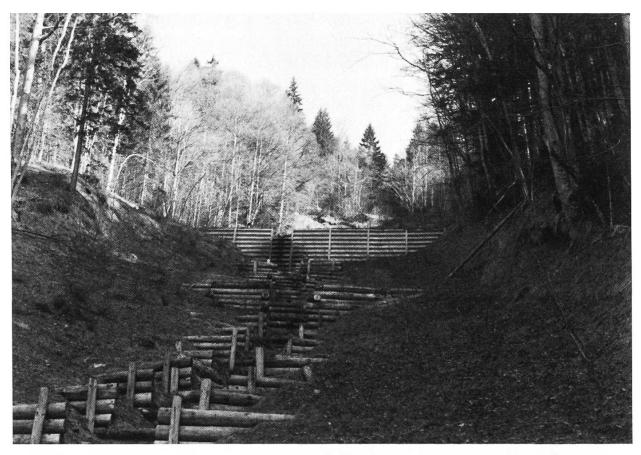
Beim Übergang von der Anriss- zur Transportzone wurde mittels einer leicht gebogenen Kassetten-Stützwand ein Riegel geschaffen (Abbildung 4). Die Stützwand besteht aus miteinander verbundenen Zeilen von 1,60 bis 3,04 m Länge und 2,35 bis 3,02 m Tiefe. Diese Zellen sind aus profilierten, ver-

zinkten Blechelementen zusammengesetzt, die durch Schrauben miteinander verbunden sind. Ordnungsgemäss mit Erdmaterial verfüllt und gut entwässert übernehmen sie die Funktion einer Schwergewichtsmauer. Die Gesamtlänge der Kassetten-Stützwand beträgt 22,88 m, die Höhe schwankt zwischen 3,25 bis 5,29 m. Die Wand steht durchgehend auf festem, unverwittertem Mergelfels.

Abbildung 4. Transportzone mit einfachen Holzsperren, Holzkastensperren und Kassetten-Stützwand.
