Die Unwetterkatastrophe vom 15. August 1997 in Sachseln, Kanton Obwalden¹

Von *Josef Hess*

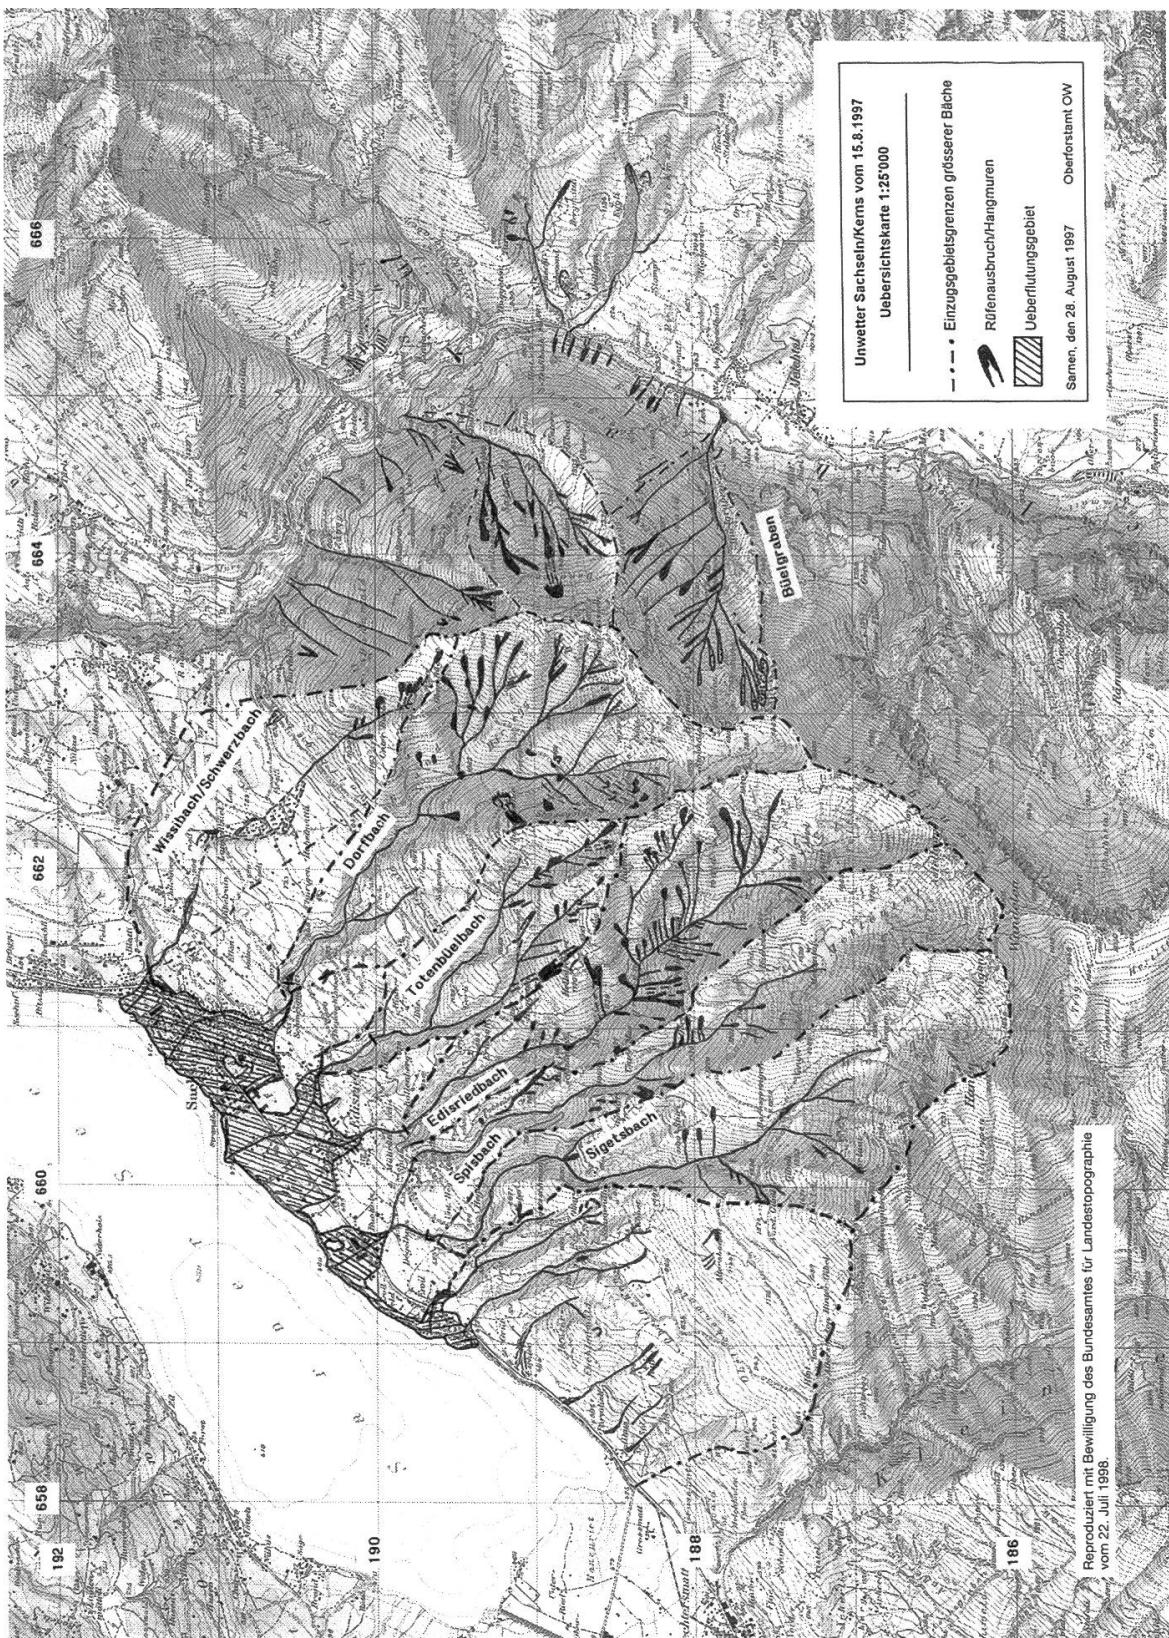
Abbildung 1.

Am 15. August 1997 abends entlud sich über den Einzugsgebieten der Sachsler Wildbäche Dorfbach, Totenbüelbach, Edisriedbach, Spisbach und Sigetsbach sowie über dem Gebiet Obststocken und dem vorderen Teil des Grossen Melchtales ein ausserordentlich starkes Gewitter (vgl. *Abbildung 1*). Die Gewitterzelle erstreckte sich in den genannten Gebieten über eine Fläche von rund 20 km² und blieb während zwei Stunden nahezu stationär. Etwa um 19.30 Uhr setzten die intensiven Niederschläge ein und dauerten bis etwa 21.50 Uhr. Aufgrund der Wetterradar-Auswertung wurden im Kerngebiet über längere Zeit Niederschlagsintensitäten von 60–90 mm/Std. ermittelt. Die Summe der Niederschläge während des Ereignisses liegt in einzelnen Gebieten bei etwa 140 mm während zwei Stunden. Statistische Auswertungen zeigen, dass diese Niederschlagssummen die Werte eines 500jährlichen Starkregens übersteigen. Die Niederschläge waren stellenweise mit intensivem Hagelschlag verbunden.

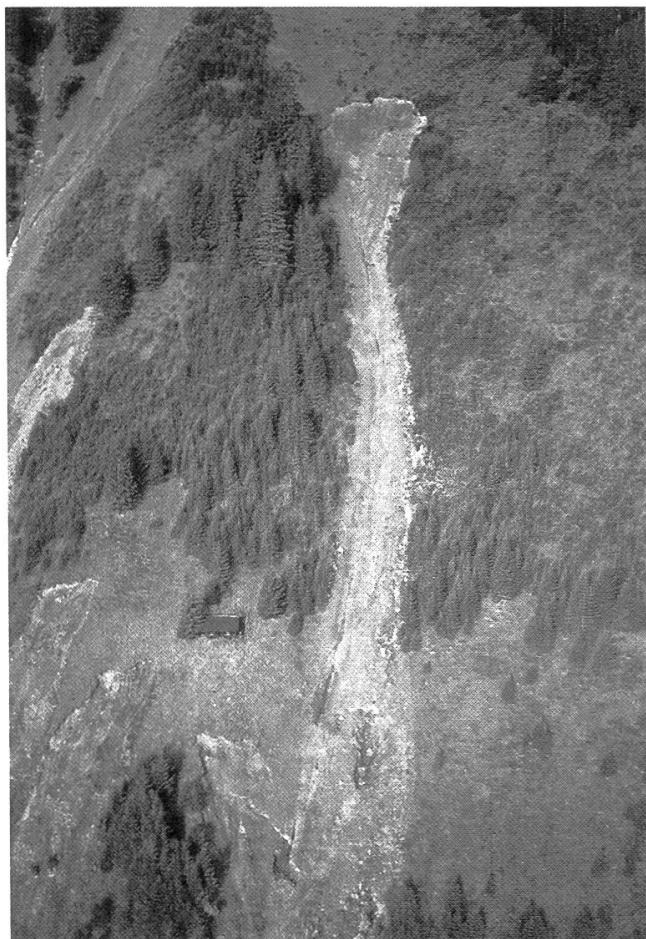
Abbildung 2. Über 450 Rüfen sind im gesamten Unwettergebiet ausgebrochen. Bewaldete und unbewaldete Gebiete wurden gleichermaßen betroffen. Besonders zahlreich brachen die Rüfen in ehemaligen Windwurf- und Käferschadenflächen aus.

eine Zahl von gegen 450 Rüfen. Diese lösten sich vor allem aus nicht bewaldeten Gebieten und ehemaligen Windwurf- und Käferschadenflächen (Folgen der Stürme 1982 und 1990). Aus diesen Rüfen gelangten noch während des Ereignisses nahezu 50 000 m³ Geschiebe und Holz in die Gerinne und wurden durch die hochwasserführenden Bäche ins Tal befördert. Ebensoviel losgebrochenes Rüfenmaterial lagerte sich direkt auf Alpen, im Wald und im Kulturland ab (*Abbildung 2*).

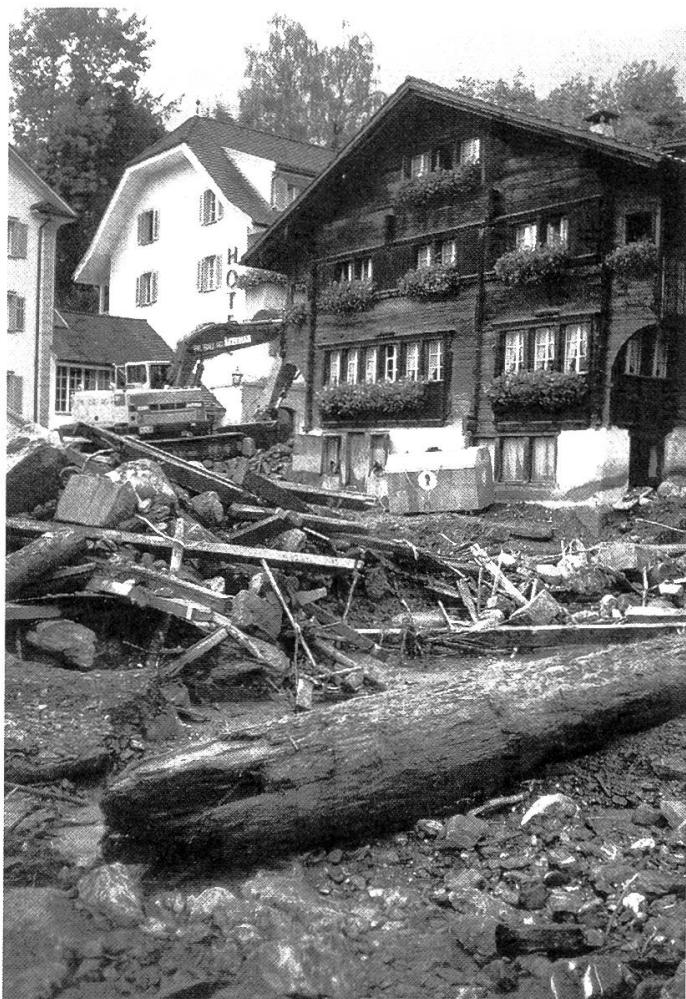
Abbildung 3. Verwüstungen des Unwetters vom 15. August 1997 im Dorfkern von Sachseln.

Durch das Ereignis wurden ein Grossteil des Dorfes Sachseln und umliegende Siedlungsgebiete stark betroffen (*Abbildung 3*). Der obere Teil der Schwemmkegel wurde mit sehr grobem Geschiebe und Holz, der untere Teil mit Holz, Wasser und Schlamm übersetzt.

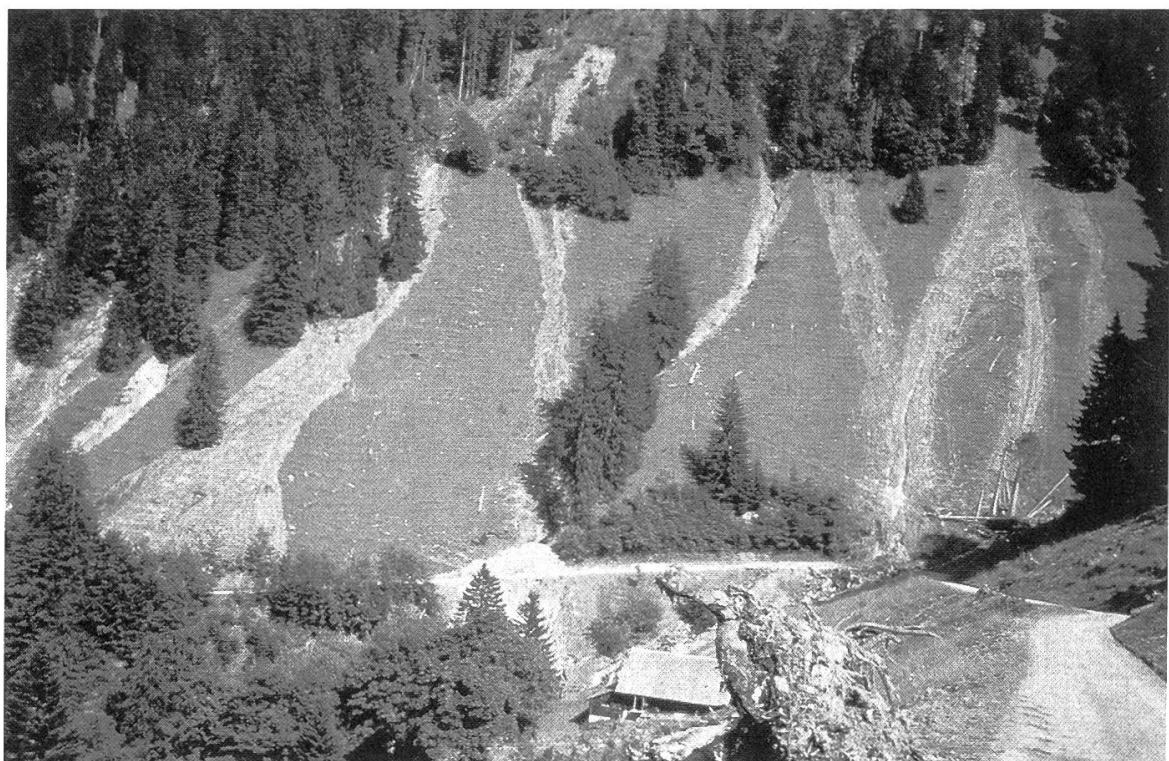
Abbildung 4. Die sehr zahlreichen Rüfenausbrüche verwüsteten Wälder und Alpen. Zahlreiche Wald- und Alpstrassen wurden stark beschädigt. Die Sanierungskosten in den Einzugsgebieten belaufen sich auf rund 6 Mio. Franken.

- Das Ereignis übertraf in einzelnen Gerinnen die der Verbaudimensionierung zugrunde gelegten Wasser- und Geschiebeabflüsse (in der Regel Jährlichkeit 100) deutlich. Überlegungen zu Restrisiken und zur Kostenwirksamkeit von Verbauungen – wie sie in neueren Projekten üblich sind – haben in Sachseln eine hautnahe Dimension erhalten (*Abbildung 4*).
