## **Die Unwetterkatastrophe vom 15. August 1997 in Sachseln, Kanton Obwalden<sup>1</sup>**

Von *Josef Hess*

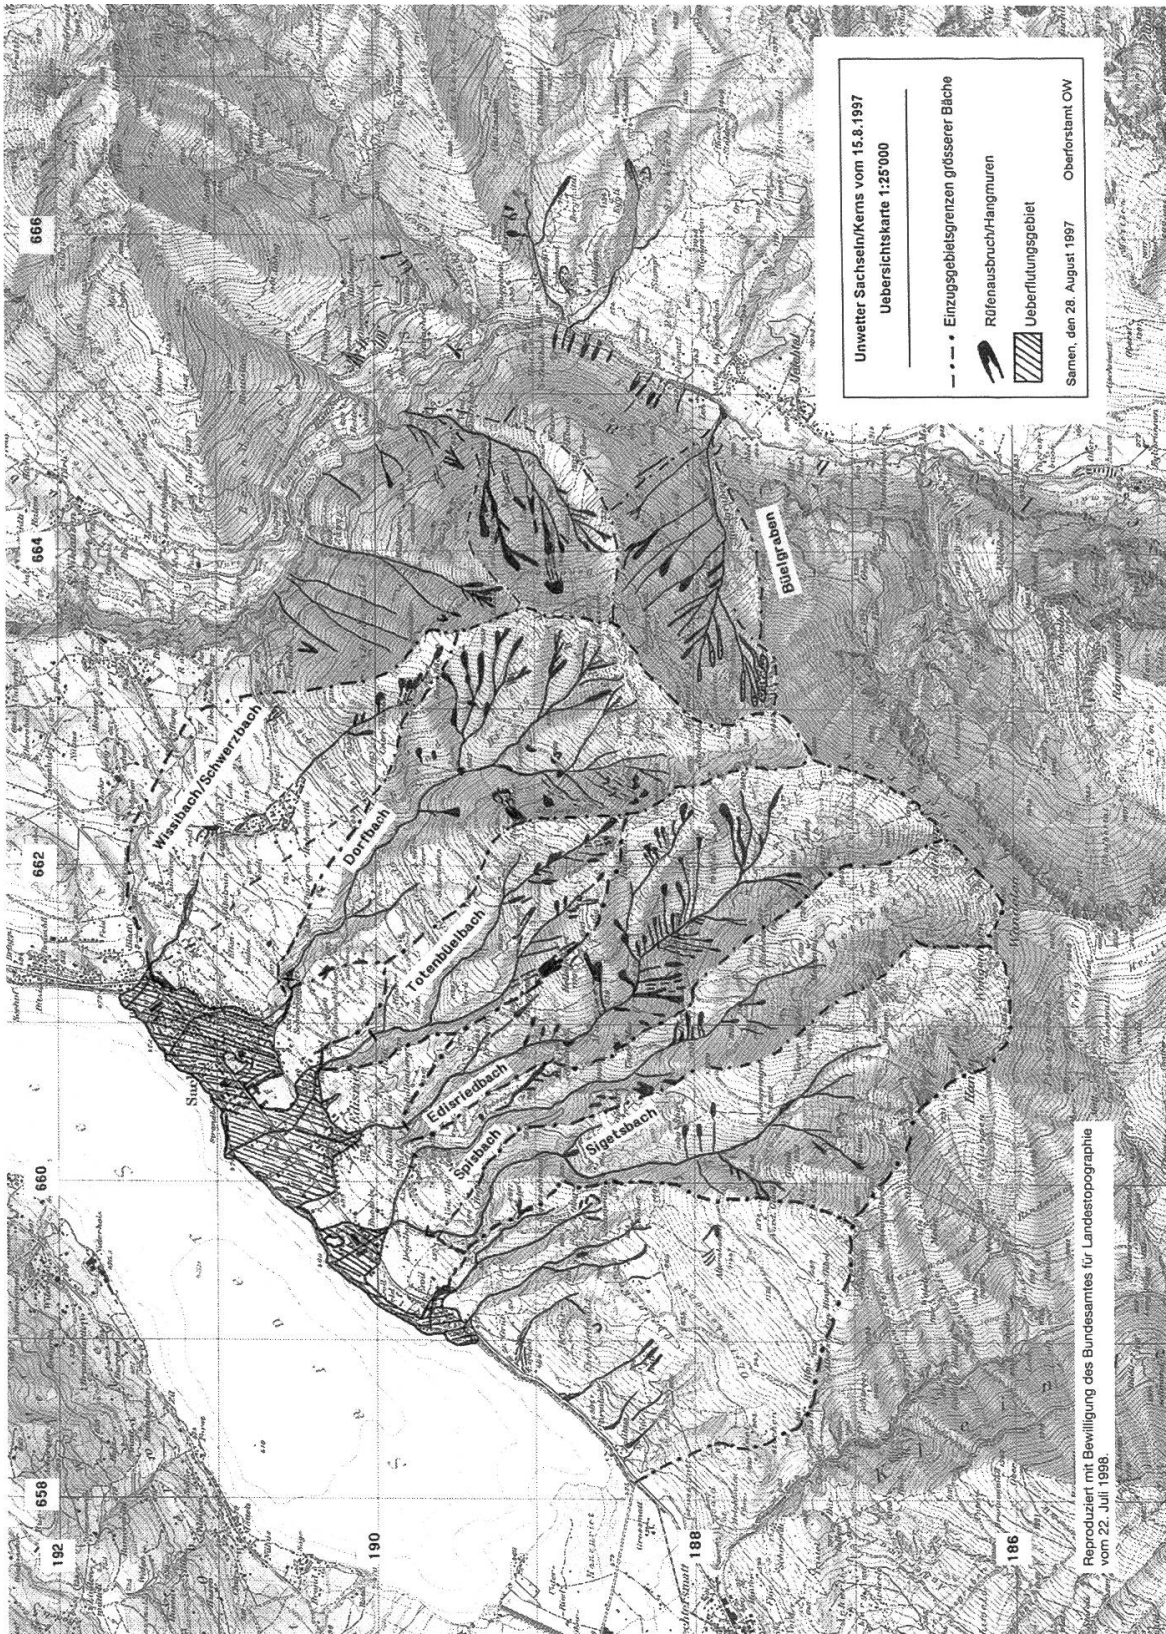
Abbildung 1.

Am 15. August 1997 abends entlud sich über den Einzugsgebieten der Sachslers Wildbäche Dorfbach, Totenbüelbach, Edisriedbach, Spisbach und Sigetsbach sowie über dem Gebiet Obstocken und dem vorderen Teil des Grossen Melchtales ein ausserordentlich starkes Gewitter (vgl. *Abbildung 1*). Die Gewitterzelle erstreckte sich in den genannten Gebieten über eine Fläche von rund 20 km<sup>2</sup> und blieb während zwei Stunden nahezu stationär. Etwa um 19.30 Uhr setzten die intensiven Niederschläge ein und dauerten bis etwa 21.50 Uhr. Aufgrund der Wetterradar-Auswertung wurden im Kerngebiet über längere Zeit Niederschlagsintensitäten von 60–90 mm/Std. ermittelt. Die Summe der Niederschläge während des Ereignisses liegt in einzelnen Gebieten bei etwa 140 mm während zwei Stunden. Statistische Auswertungen zeigen, dass diese Niederschlagssummen die Werte eines 500jährigen Starkregens übersteigen. Die Niederschläge waren stellenweise mit intensivem Hagelschlag verbunden.

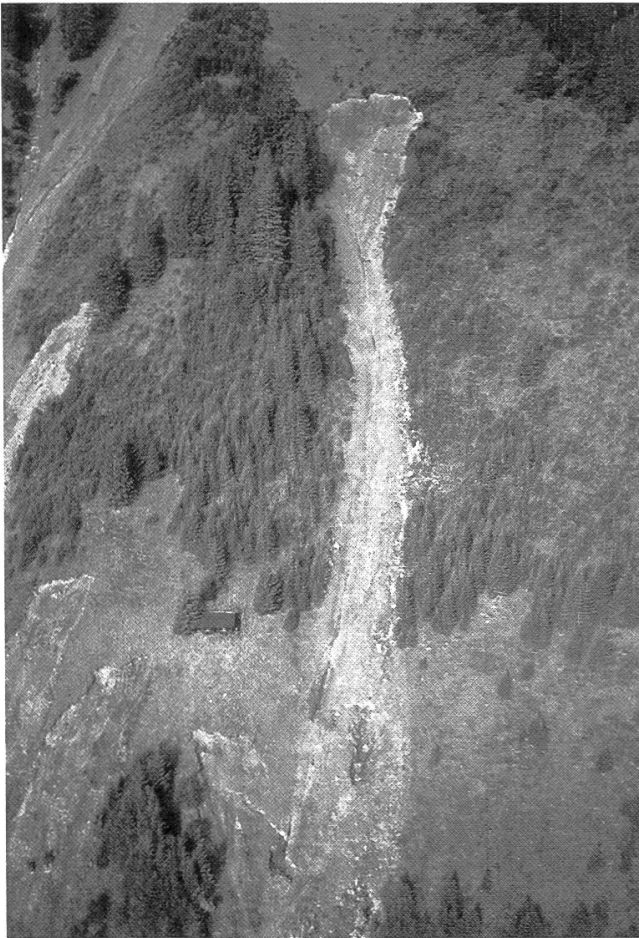
*Abbildung 2.* Über 450 Rufen sind im gesamten Unwettergebiet ausgebrochen. Bewaldete und unbewaldete Gebiete wurden gleichermassen betroffen. Besonders zahlreich brachen die Rufen in ehemaligen Windwurf- und Käferschadenflächen aus.

eine Zahl von gegen 450 Rufen. Diese lösten sich vor allem aus nicht bewaldeten Gebieten und ehemaligen Windwurf- und Käferschadenflächen (Folgen der Stürme 1982 und 1990). Aus diesen Rufen gelangten noch während des Ereignisses nahezu 50 000 m<sup>3</sup> Geschiebe und Holz in die Gerinne und wurden durch die hochwasserführenden Bäche ins Tal befördert. Ebensoviele losgebrochenes Rufenmaterial lagerte sich direkt auf Alpen, im Wald und im Kulturland ab (*Abbildung 2*).

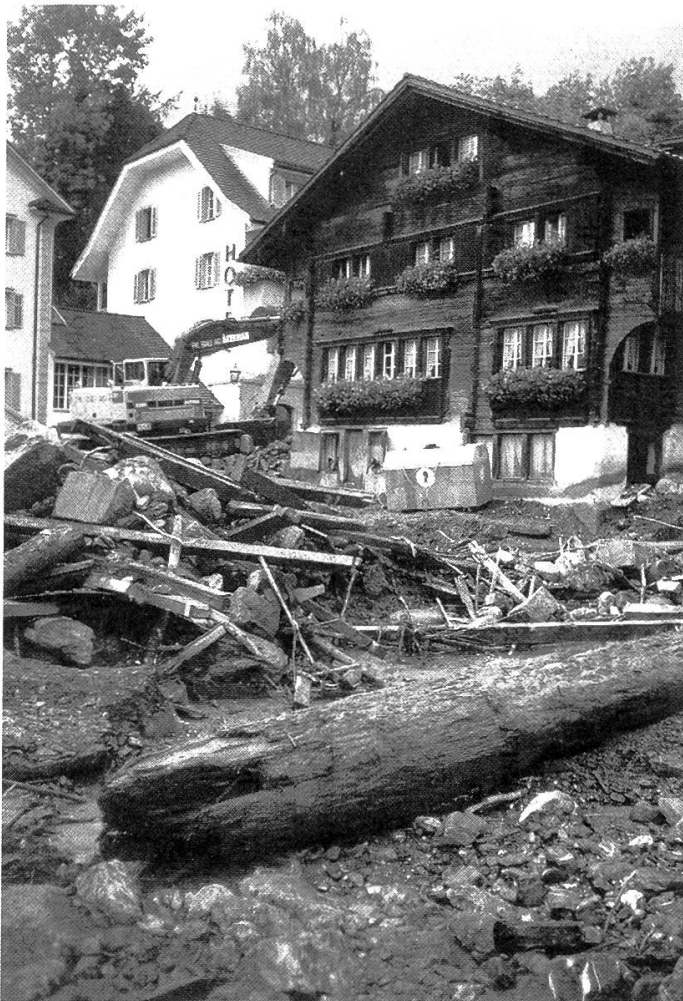
*Abbildung 3.* Verwüstungen des Unwetters vom 15. August 1997 im Dorfkern von Sachseln.

Durch das Ereignis wurden ein Grossteil des Dorfes Sachseln und umliegende Siedlungsgebiete stark betroffen (*Abbildung 3*). Der obere Teil der Schwemmkegel wurde mit sehr grobem Geschiebe und Holz, der untere Teil mit Holz, Wasser und Schlamm übersatt.

Die Übersarungen verursachten enorme Schäden an Gebäuden, Infrastrukturanlagen und Kulturland. Einzelne Gebäude wurden weitgehend oder ganz zerstört (z.B. Forstgebäude Steinen der Korporation Sachseln). Strassen, Strom-, Telefon-, Wasser-

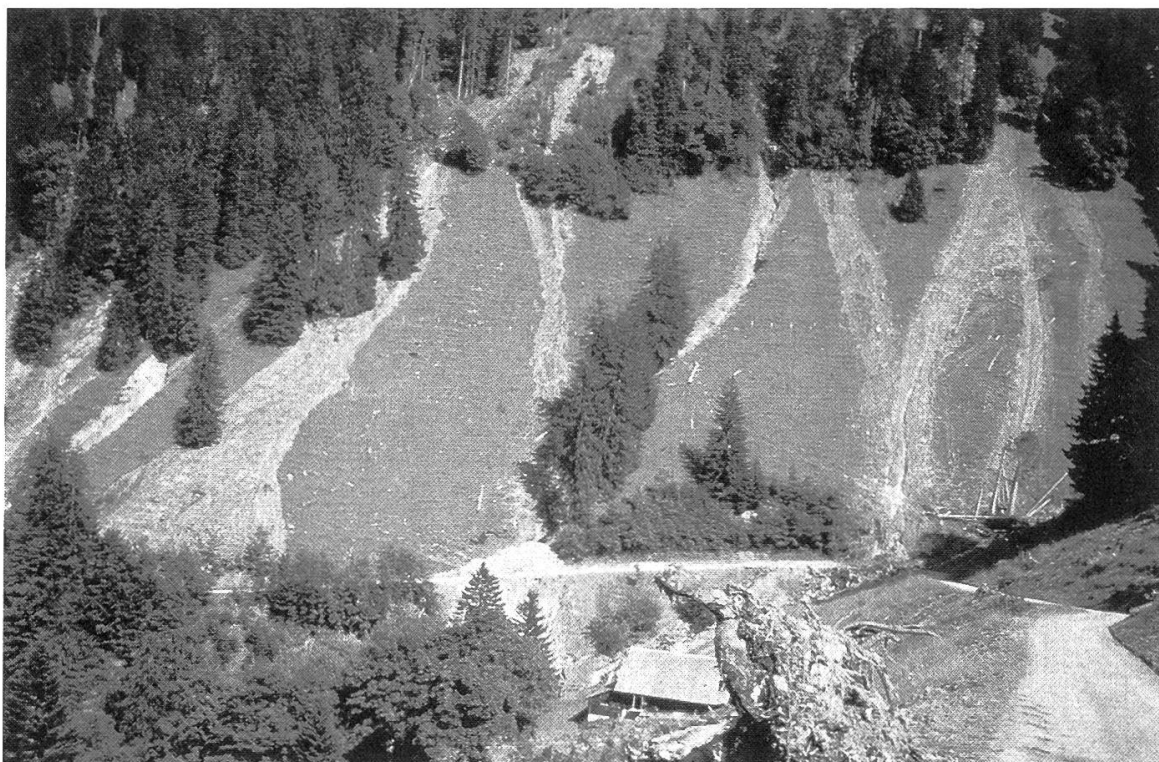
*Abbildung 4.* Die sehr zahlreichen Rüfenausbrüche verwüsteten Wälder und Alpen. Zahlreiche Wald- und Alpstrassen wurden stark beschädigt. Die Sanierungskosten in den Einzugsgebieten belaufen sich auf rund 6 Mio. Franken.

- Das Ereignis übertraf in einzelnen Gerinnen die der Verbaudimensionierung zugrunde gelegten Wasser- und Geschiebeabflüsse (in der Regel Jährlichkeit 100) deutlich. Überlegungen zu Restrisiken und zur Kostenwirksamkeit von Verbauungen – wie sie in neueren Projekten üblich sind – haben in Sachseln eine hautnahe Dimension erhalten (*Abbildung 4*).
