**Artikel:** Il bacino del Cassarate : Sintesi di 120 anni di interventi forestali volti a garantire la sicurezza del territorio

# Il bacino del Cassarate: Sintesi di 120 anni di interventi forestali volti a garantire la sicurezza del territorio

SERGIO MARIOTTA

Keywords: Natural hazard; hydrogeology; protection forests; watershed management; Canton Ticino, Switzerland. FDK 384 : UDK 551%502.58 : (494.5)

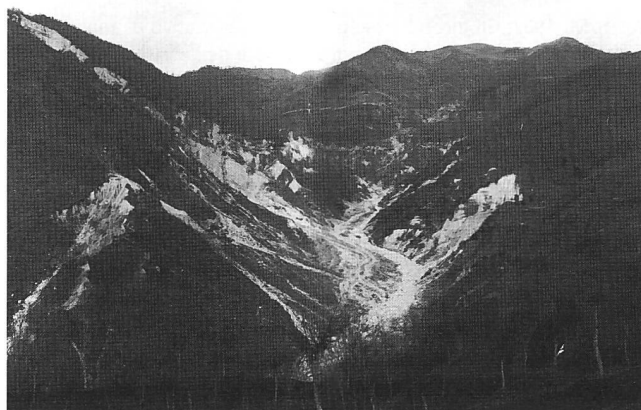
Figura 2: Il Cassone a Brè nel 1907.

Le crisi che hanno preceduto e accompagnato l'Ottocento, oltre a un aumento demografico non trascurabile, determinarono per la popolazione residente condizioni economiche disperate. Si assistette quindi ad una gestione «aggressiva» del territorio, caratterizzata da una deforestazione progressiva per ottenere nuovi pascoli e da un'attività agricola poco rispettosa dei limiti imposti dalla morfologia e dal tipo di suolo presente. La pascolazione intensiva, soprattutto con bestiame bovino, causò dapprima la degenerazione e poi la distruzione della cotica erbosa; una cotica che oltre tutto veniva costantemente messa a dura prova dal malvezzo diffuso di mantenere i pascoli col fuoco. Sull'arco di pochi decenni si arrivò alla formazione di vaste zone di erosione superficiale. Il minor tempo di afflusso delle precipitazioni in alveo dovuto all'assenza di una copertura arborea all'interno dei bacini imbriferi, determinò contemporaneamente una forte attività erosiva lungo i vari corsi d'acqua (figura 2).

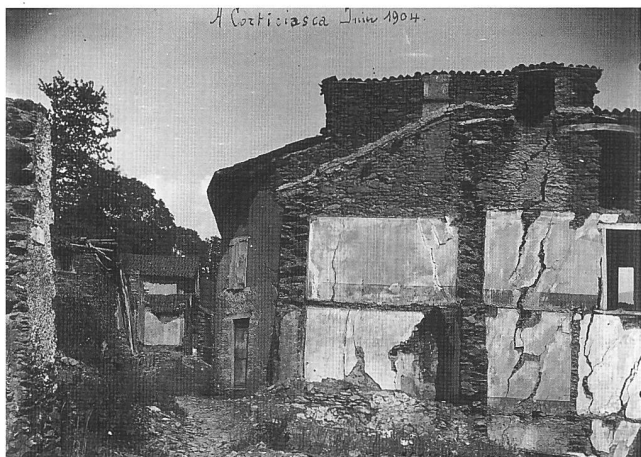
Figura 4: Corticiasca case distrutte a causa del franamento del pendio, 1904.

Alla fine dell'Ottocento il bosco occupava ca. 1784 ha, ciò che corrisponde ad un grado di copertura forestale di ca. il 23%. La situazione di pericolo comportava un concreto rischio di alluvionamento per le campagne e gli abitati del fondovalle dalla zona del Piano della Stampa fino alla foce (figura 3). Alcuni abitati all'interno della Valle e buona parte delle strade circolari (le attuali strade cantonali) erano pure sottoposti a pericolo. Le principali fonti di pericolo all'interno del bacino erano e sono tutt'oggi: le alluvioni, le frane superficiali e profonde, le colate di detriti, la caduta di sassi e le valanghe (figura 4).

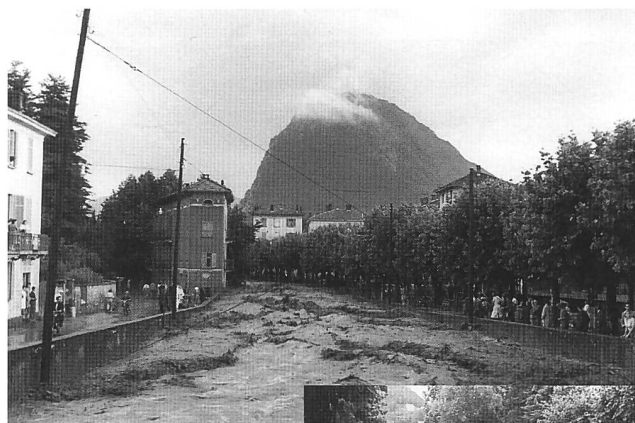
Figura 6: Il fiume davanti all'ospedale italiano.

Il 31 ottobre una nuova alluvione causò di nuovo lo straripamento del Cassarate a Lugano. L'ultimo evento con danni importanti è stato quello del 7-9 agosto 1951 (figura 6, 7 e 8). Dal 1888 ad oggi, le valanghe hanno causato complessivamente 4 morti. Altri eventi importanti, che per fortuna non causarono vittime umane, furono quelli del 1915 e del 1951.

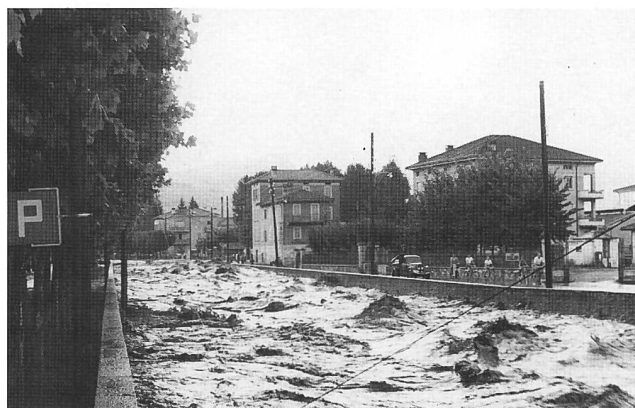
Figura 8: Il fiume sopra il ponte della Madonnetta.

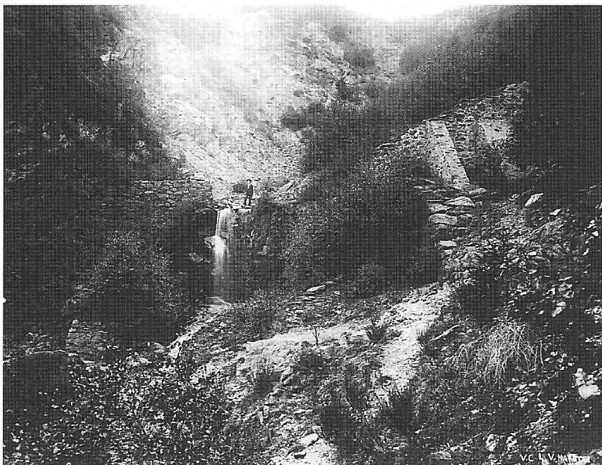
Figura 12: Briglia n. 12 nella Val Crana, attorno al 1900.

L'attività di premunizione in alveo mediante la costruzione di briglie, anche di dimensioni considerevoli fu molto intensa nei primi anni. I primi interventi dovevano prioritariamente limitare l'attività d'erosione dei vari corsi d'acqua per permettere, in seguito, il risanamento dei versanti (figure 11, 12, 13 e

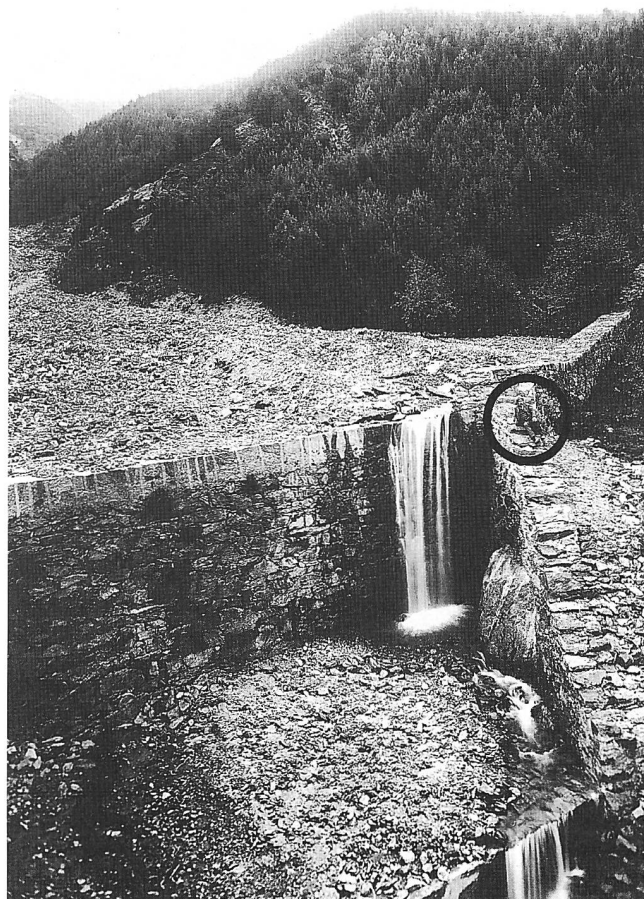
**Figura 14:** Briglia nel Vallone di Colla, costruita tra il 1890 e il 1902 e probabilmente distrutta dall'alluvione del 1951. Per farsi un'idea della dimensione della briglia, si confronti l'uomo cerchiato sulla fotografia.

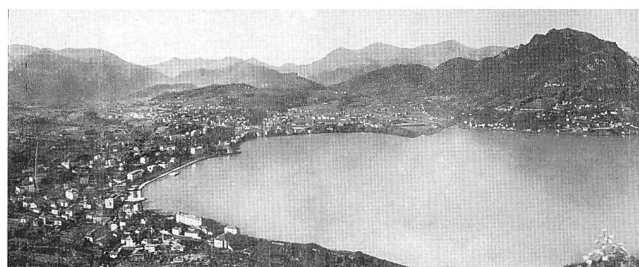
**Figura 15:** Veduta sul golfo di Lugano e il retrostante Piano del Cassarate ancora poco urbanizzato agli inizi del 1900 (Foto da POMETTA 1917).

Nel comprensorio di Lugano in 140 anni la popolazione è più che quintuplicata, passando da 7853 abitanti nel 1850 a 42 696 abitanti nel 1990. In Val Colla, nel medesimo periodo, la popolazione si è, per contro, più che dimezzata, passando da 1570 abitanti nel 1850 a 775 abitanti nel 1990. Contemporaneamente all'evoluzione demografica, si è osservato un importante sviluppo dell'agglomerato di Lugano e dei comuni confinanti (figure 15 e 16).

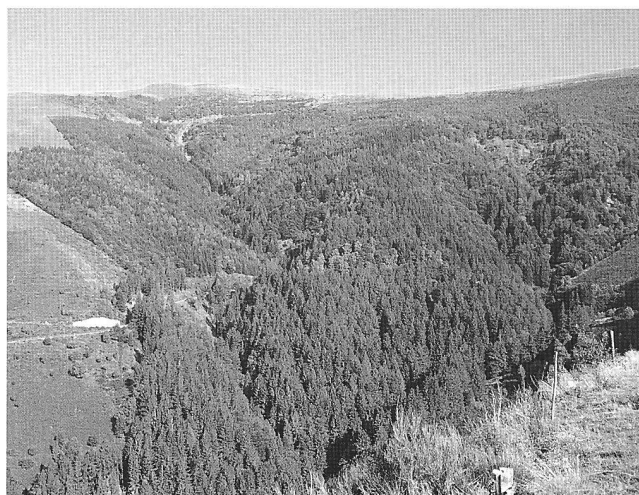
Figura 19: Rompiago (Bacino del Fiume Bello) nel giugno 1943.

Figura 20: Rompiago nel settembre 2000.

Sebbene la sicurezza assoluta contro i pericoli naturali non può essere garantita, le opere di rimboscimento e di premunizione eseguite hanno contribuito in modo determinante al risanamento del bacino del Cassarate (figure 17, 18, 19 e 20). Dall'analisi risulta che, dalla fine dell'Ottocento a oggi, il rischio presente nel bacino del fiume Cassarate è drasticamente diminuito. La copertura forestale permette di diminuire le punte di piena dei corsi d'acqua. L'effetto di armatura delle radici riduce in modo importante l'erosione e di conseguenza il quantitativo di materiale mobilizzabile.
