Artikel: Wildbachsperrren aus Fichte und Tanne : Festigkeit und Pilzbefall in den ersten Jahren

Wildbachsperren aus Fichte und Tanne: Festigkeit und Pilzbefall in den ersten Jahren

Timber constructions in torrent control with Norway spruce and silver fir: wood quality and colonisation with decay fungi during the first years

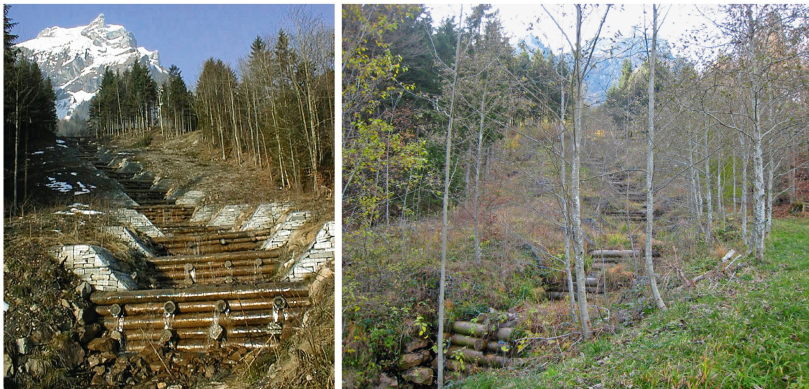
Abb 1 Sperrentreppe Steingraben bei Hergiswil (NW) im November 2001 (links) und im November 2010 (rechts).

Zur Stabilisierung des Steingraben bei Hergiswil (Kanton Nidwalden) wurde im Winter 1996/1997 eine Sperrentreppe aus 15 Holzsperrern erstellt. Davon sind drei Sperren aus Fichtenholz in Rinde (*Picea abies*), vier aus Fichtenholz ohne Rinde sowie je vier Werke aus Tannenholz (*Abies alba*) in bzw. ohne Rinde. Die verschiedenen Sperrentypen sind in Bezug auf die Holzart und Entrindung jeweils abwechselungsweise angeordnet. Die Verbauung befindet sich auf 880 m ü. M. und ist nach Osten ausgerichtet. Der Steingraben mit einem Einzugsgebiet von 0.2 km² weist dank dem Verbau auch bei Starkniederschlä-

Der Zustand der Verbauung hat sich seit der Fertigstellung nicht wesentlich verändert, und die Funktionstauglichkeit der Werke ist 16 Jahre nach dem Bau immer noch vollständig gewährleistet. Der Abfluss wurde jedoch bei allen Werken bereits kurz nach dem Bau infolge von Ablagerungen auf den Hinterfüllungen seitlich so abgelenkt, dass die Abflussektionen sodann nicht mehr gleichmässig überflossen wurden. Bei den Sperren ohne Entrindung fiel bereits innerhalb der ersten fünf Jahre nach dem Bau der grösste Teil der Rinde ab, und der berindete Anteil betrug 2003 meist weniger als 5%. Zwischen Fichte und Tanne konnte in dieser Hinsicht kein Unterschied festgestellt werden.

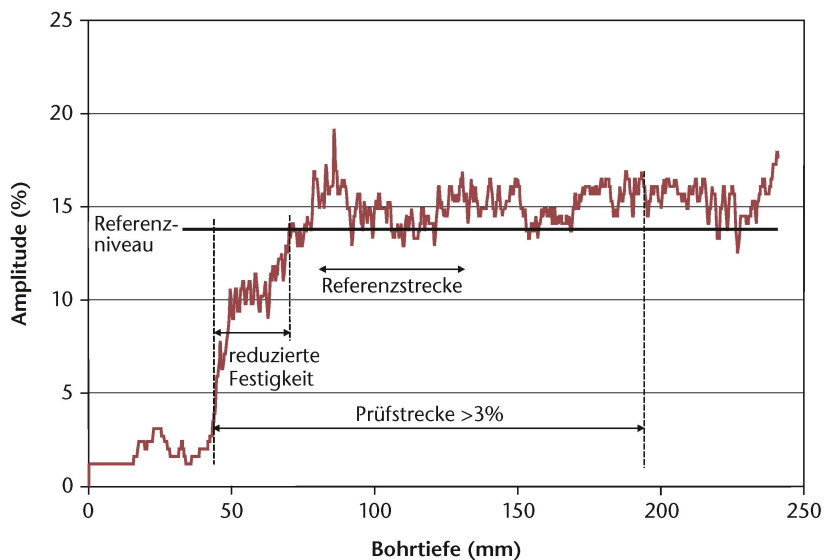
Abb 3 Auswertung der Bohrwiderstandsmessungen. Die Referenzstrecke für gesundes Holz wurde für dieses Beispiel von 80 bis 130 mm festgelegt.

Bohrwiderstandsmessungen mit einem Resistographen erfasst (Resistograph® Typ 1410 der Firma Frank Rinn Distribution, Heidelberg/DE). Dieses Messgerät zeichnet den Stromverbrauch beim Einbohren einer dünnen Nadel in den Holzkörper über die Eindringtiefe auf. Der gemessene Wert korreliert stark mit der Holzdicke (Wang et al 2003). Der Bohrwiderstand wird als Amplitudenprozent der frei dre-

henden Bohrnadel (0%) zu undurchdringbarem Holz (100%) angegeben. Die Bohrtiefe betrug jeweils 20 cm. Mit dem Statistikprogramm R 3.0.1 (R Development Core Team 2013) wurde ein Auswerteprogramm erstellt, mit welchem die Bohrlänge mit reduzierter Holzfestigkeit ermittelt werden kann. Dazu wurde zunächst für jede Bohrkurve optisch, insbesondere aufgrund der Dichteunterschiede in den Jahrringen, ein Referenzniveau bestimmt, welches dem Kurvenverlauf im intakten Holz entspricht. Anschliessend wurden die Bereiche der Kurve festgelegt, welche deutlich unter diesem Referenzniveau liegen (Abbildung 3). Für die Auswertungen wurden nur Bohrstrecken mit reduziertem Widerstand von mehr als 10 mm berücksichtigt. Dieser Wert wird in der Folge mit B_{rW} bezeichnet. Die Prüfstellen (Zonen) am Sperrenkörper sind aus Abbildung 2 ersichtlich.

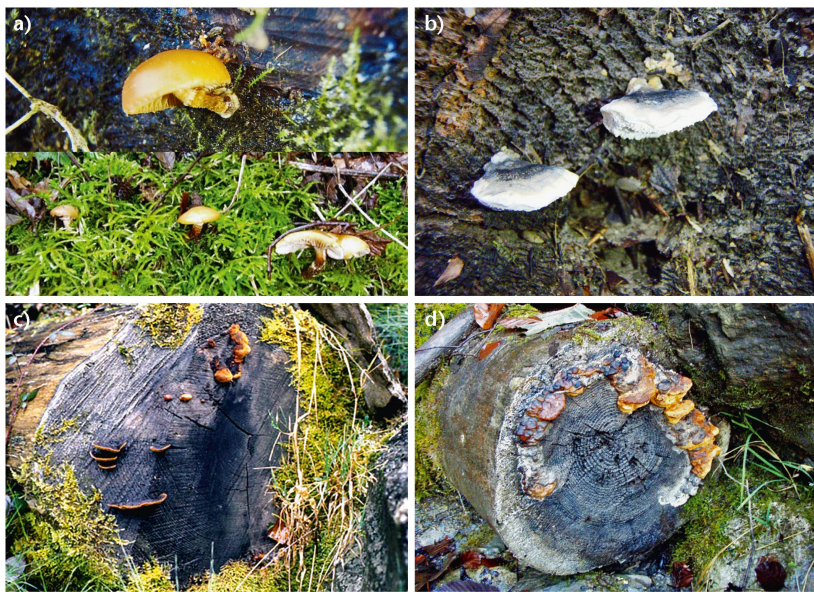
Abb 4 Funde (1999 bis 2013) von Holz abbauenden Pilzen an den untersuchten Holzsperrern: a) *Armillaria cf. borealis*; b) *Postia caesia*; c) *Gloeophyllum sepiarium* (links); d) *Gloeophyllum odoratum*.

Im Zeitraum 1999 bis 2009 konnten 18 verschiedene Pilzarten unterschieden werden (Tabelle 1, Abbildung 4). Bereits drei Jahre nach Bauabschluss wurden erste Fäulepilze entdeckt (*Schizophyllum commune*, Gemeiner Spaltblättling; *Gloeophyllum sepiarium*, Zaunblättling). In den nachfolgenden Jahren kamen weitere Weiss- (z.B. *Physisporinus cf. vitreus*, *Armillaria cf. borealis*) und Braunfäulepilze (z.B. *Pos-*

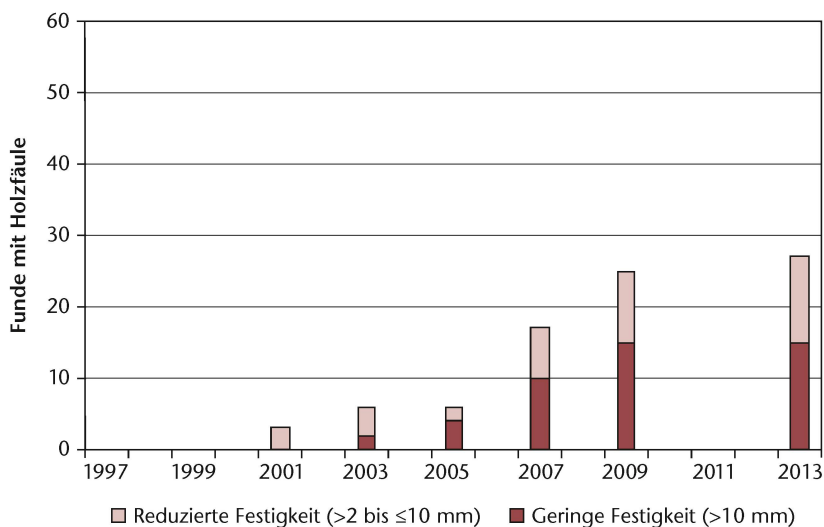
Abb 5 Anzahl Befunde mit Holzfäule (1997 bis 2013) am obersten Längsholz der 15 Holzsperrern, beurteilt mit dem qualitativen Verfahren.

Erste Anzeichen von Holzabbau durch Pilze wurden mit dem qualitativen Verfahren vier Jahre nach Bauabschluss festgestellt (Abbildung 5). In den folgenden Jahren nahm die Anzahl der Fundstellen mit reduzierter Holzfestigkeit zu, und ab 2003 fanden sich erste Bereiche mit geringer Festigkeit. Bei der Erhebung im August 2013 wurden von den insgesamt 60 Zonen der obersten Längshölzer deren 12 mit reduzierter und 15 mit geringer Festigkeit registriert.

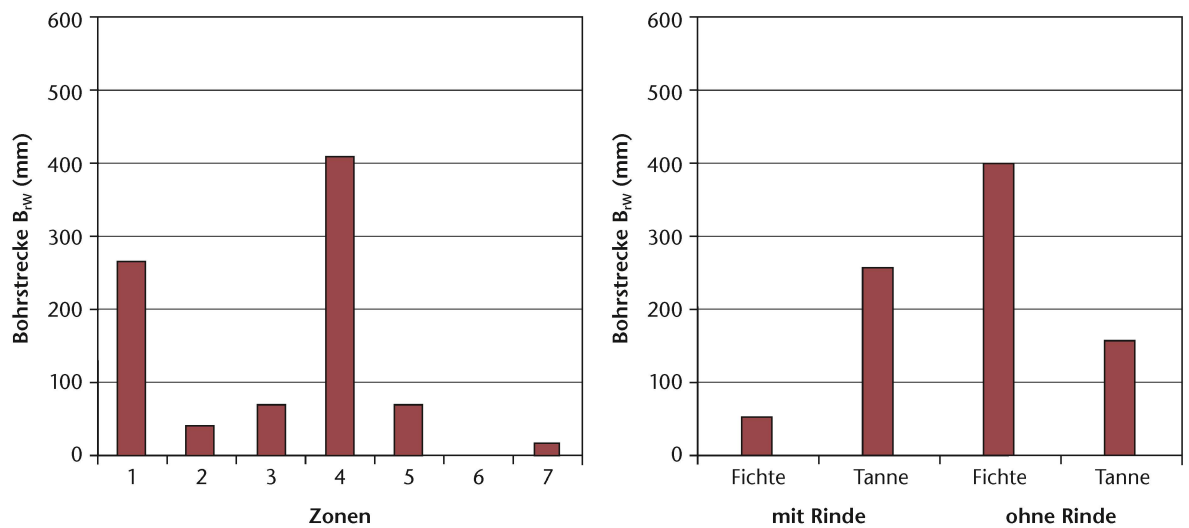
Abb 7 Summe der Bohrstrecke mit reduziertem Widerstand B_{rw} für den ganzen Sperrenkörper. Links: Holzzustand an den verschiedenen Zonen 1 bis 7 gemäss Abbildung 2. Rechts: Holzzustand nach Holzart und Entrindung.

Bei der Auswertung der Bohrwiderstandsmessungen am gesamten Sperrenkörper ergeben sich in den wechselfeuchten Einbindungen ebenfalls deutlich grössere Bohrweiten mit reduziertem Widerstand B_{rW} als in den dauernd wassergesättigten Abflussbereichen (Abbildung 7). Im Weiteren weisen die Zonen am Sperrenfuss im Vergleich zum obersten Längsholz einen besseren Holzzustand auf. Sperren aus Fichtenholz sind mit einem B_{rW} von 457 mm in einem leicht schlechteren Zustand als solche aus Tannenholz mit einem B_{rW} von 421 mm. Werke aus entrindetem Holz weisen mit einem B_{rW} von 562 mm einen schlechteren Zustand auf als solche aus Holz in Rinde mit einem B_{rW} von 315 mm.
