# 40 Jahre Umweltmonitoring im Einflussgebiet einer Kehrichtverbrennungsanlage

Abteilung Umweltschutz und Energie, Departement Bau und Umwelt des Kantons Glarus (CH)

Kehrichtverbrennungsanlage Niederurnen (CH)

Eidgenössische Forschungsanstalt für Wald, Schnee und Landschaft (CH)\*

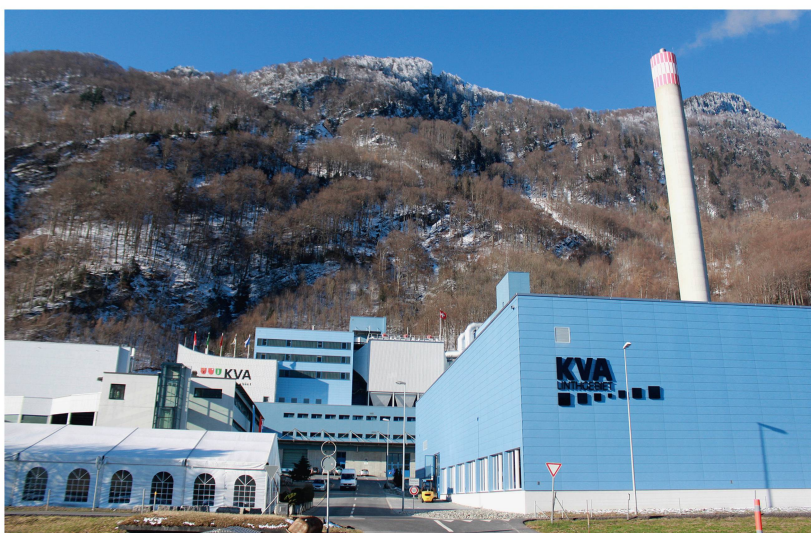
Abb 1 Die Kehrichtverbrennungsanlage Niederurnen liegt am Fuss eines Berghanges.

Die Kehrichtverbrennungsanlage Niederurnen liegt am Rand einer Ebene am Fuss eines Berghanges (Abbildung 1). Sie wurde Ende 1973 eröffnet, später in mehreren Stufen erweitert und mit zusätzlichen Abgasreinigungssystemen ausgerüstet. Sie entsorgt den Abfall aus dem Kanton Glarus und Teilen der Kantone Schwyz, St. Gallen und Graubünden. Das Einzugsgebiet umfasste 2014 rund 240 000 Einwohner, und es wurde in den letzten Jahren jährlich eine Kehrichtmenge von etwa 110 000 Tonnen verbrannt (Abbildung 2). Als Bedingung für die Baubewilligung verlangte die Standortgemeinde Niederurnen, dass schon während dreier Jahre vor der Inbetriebnahme der Anlage (d.h. ab 1971) und anschliessend jährlich Laubproben aus den benachbarten Wäldern auf Chlo-

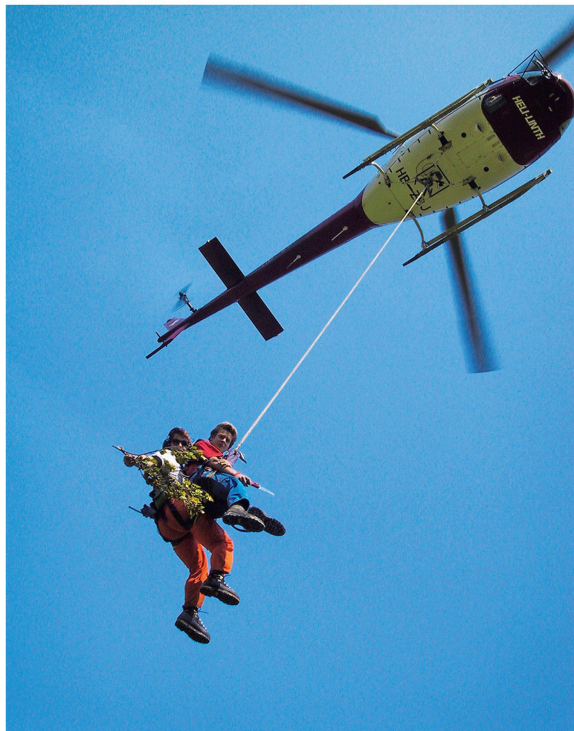
**Abb 4** Probenahme mit dem Helikopter (Foto vom 30. August 2002).

Von den markierten Bäumen wurden jedes Jahr Ende August, das heisst vor der Blattverfärbung, rund 200 g Sonnenblätter aus dem obersten Kronendrittel der beiden Bäume pro Standort, zunächst durch Besteigen, später mit dem Helikopter, geerntet (Abbildung 4) und zu je einer Probe gemischt. Die ungewaschenen Laubmischproben der beiden Bäume wurden bei 65 °C getrocknet und mit einer Mühle fein gemahlen. Aus diesem Blattpulver wurde bis 1982 die Konzentration der Chloridionen kolorimetrisch, später mittels High-Performance Liquid Chromatography (HPLC) bestimmt. Die Konzentration anderer Elemente wurde unregelmässig und seit 1985 jedes zweite Jahr mittels Inductively Coupled Plasma Atomic Absorption (ICP-AA) analysiert. Die Methodik ist in Keller et al (1994) im Detail beschrieben. Seit 1991 wurden diese Elemente im Zentrallabor der WSL (Akkreditierung gemäss ISO 17025) im Doppel mittels Inductively Coupled Plasma Optical Emission Spectrometry (ICP-OES) analysiert (Abweichung <10%). Die Werte der früheren Jahre wurden mittels Stichproben zum Rückvergleich mit der neuen Methode konsolidiert.

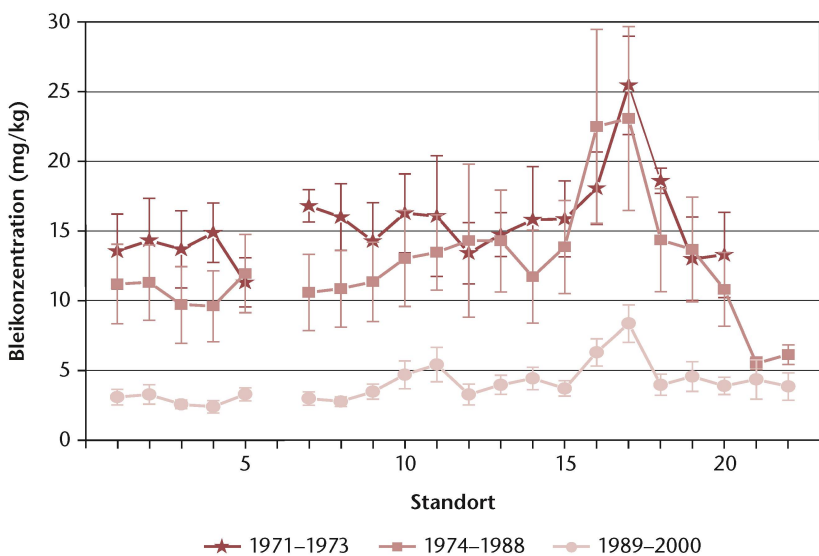
Abb 9 Bleikonzentrationen im Buchenlaub während der verschiedenen Phasen der Emissionen (Mittelwerte und Standardfehler). Seit 2001 unter der Detektionsgrenze von 3 mg/kg.

emittierten Stäube in der Phase der hohen Emissionen (1974 bis 1988) auch hohe Konzentrationen von Zink ins Laub gelangten. Während der nachfolgenden Periode mit verbesserter Abgasreinigung nahmen die Zinkkonzentrationen ab und sanken seit 2001 unter diejenigen vor der Inbetriebnahme der Kehrlichtverbrennungsanlage (Abbildung 8). Desgleichen erreichte Cadmium bis 1988 Konzentrationen von 0.23 mg/kg im Laub, sank dann ab 1991 unter die Detektionsgrenze von 0.15 mg/kg und seit 2001 unter die neue, tiefere Detektionsgrenze von 0.06 mg/kg. Ähnlich waren die Chrom- und Nickelkonzentrationen im Laub der Jahre 2001 bis 2011 (Chrom:  $0.58 \pm 0.04$ , Nickel:  $0.75 \pm 0.5$ ) signifikant geringer als 1989 bis 2000 (Chrom:  $1.20 \pm 0.20$ , Nickel:  $3.04 \pm 0.57$ ). Blei wird im Gegensatz zu Zink wenig in die Pflanzen aufgenommen. Die Blei-gehalte im Buchenlaub änderten sich kaum durch den Betrieb der KVA (Abbildung 9). Sie nahmen dank der Reduktion im Treibstoff seit den frühen 70er-Jahren ab und unterschritten seit dem Jahr 2001 die Detektionsgrenze von 3 mg/kg.

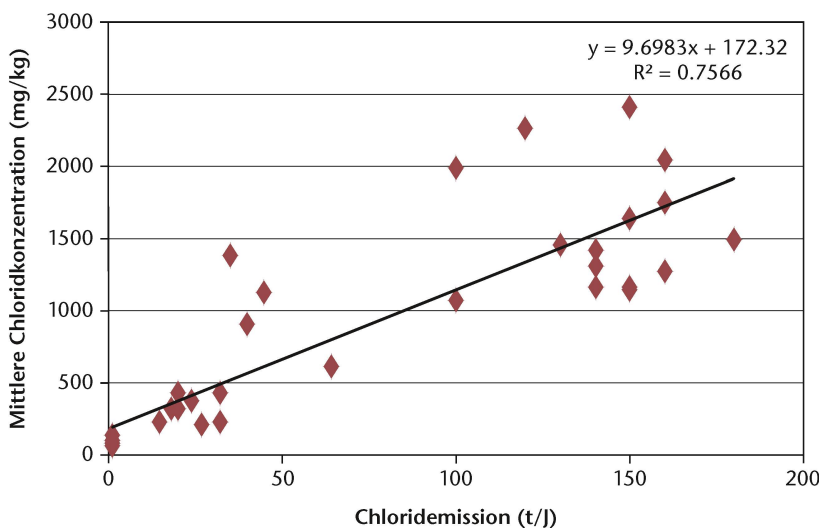
Abb 13 Vergleich der berechneten jährlichen Chloridemissionen der Kehrichtverbrennungsanlage mit den gemessenen Chloridmittelwerten im Buchenlaub.

Die mittleren Chloridkonzentrationen im Laub korrelierten mit den Veränderungen in den Emissionen recht gut (Abbildung 13), trotz den ungenauen Emissionsmessungen von 1985 bis 1990. Ein Vergleich der Chloridkonzentrationen in Laub mit den Emissionen zeigte, dass die Konzentrationen mit steigender Emission grösser wurden, dass aber die Kurve oberhalb von rund 100 t/Jahr abflachte.
