Ausgrabungen und Bauuntersuchungen in der Otmarskapelle auf der Insel Werd

Einleitung von H. R. Sennhauser

Ausgrabungsbericht von Richard Strobel

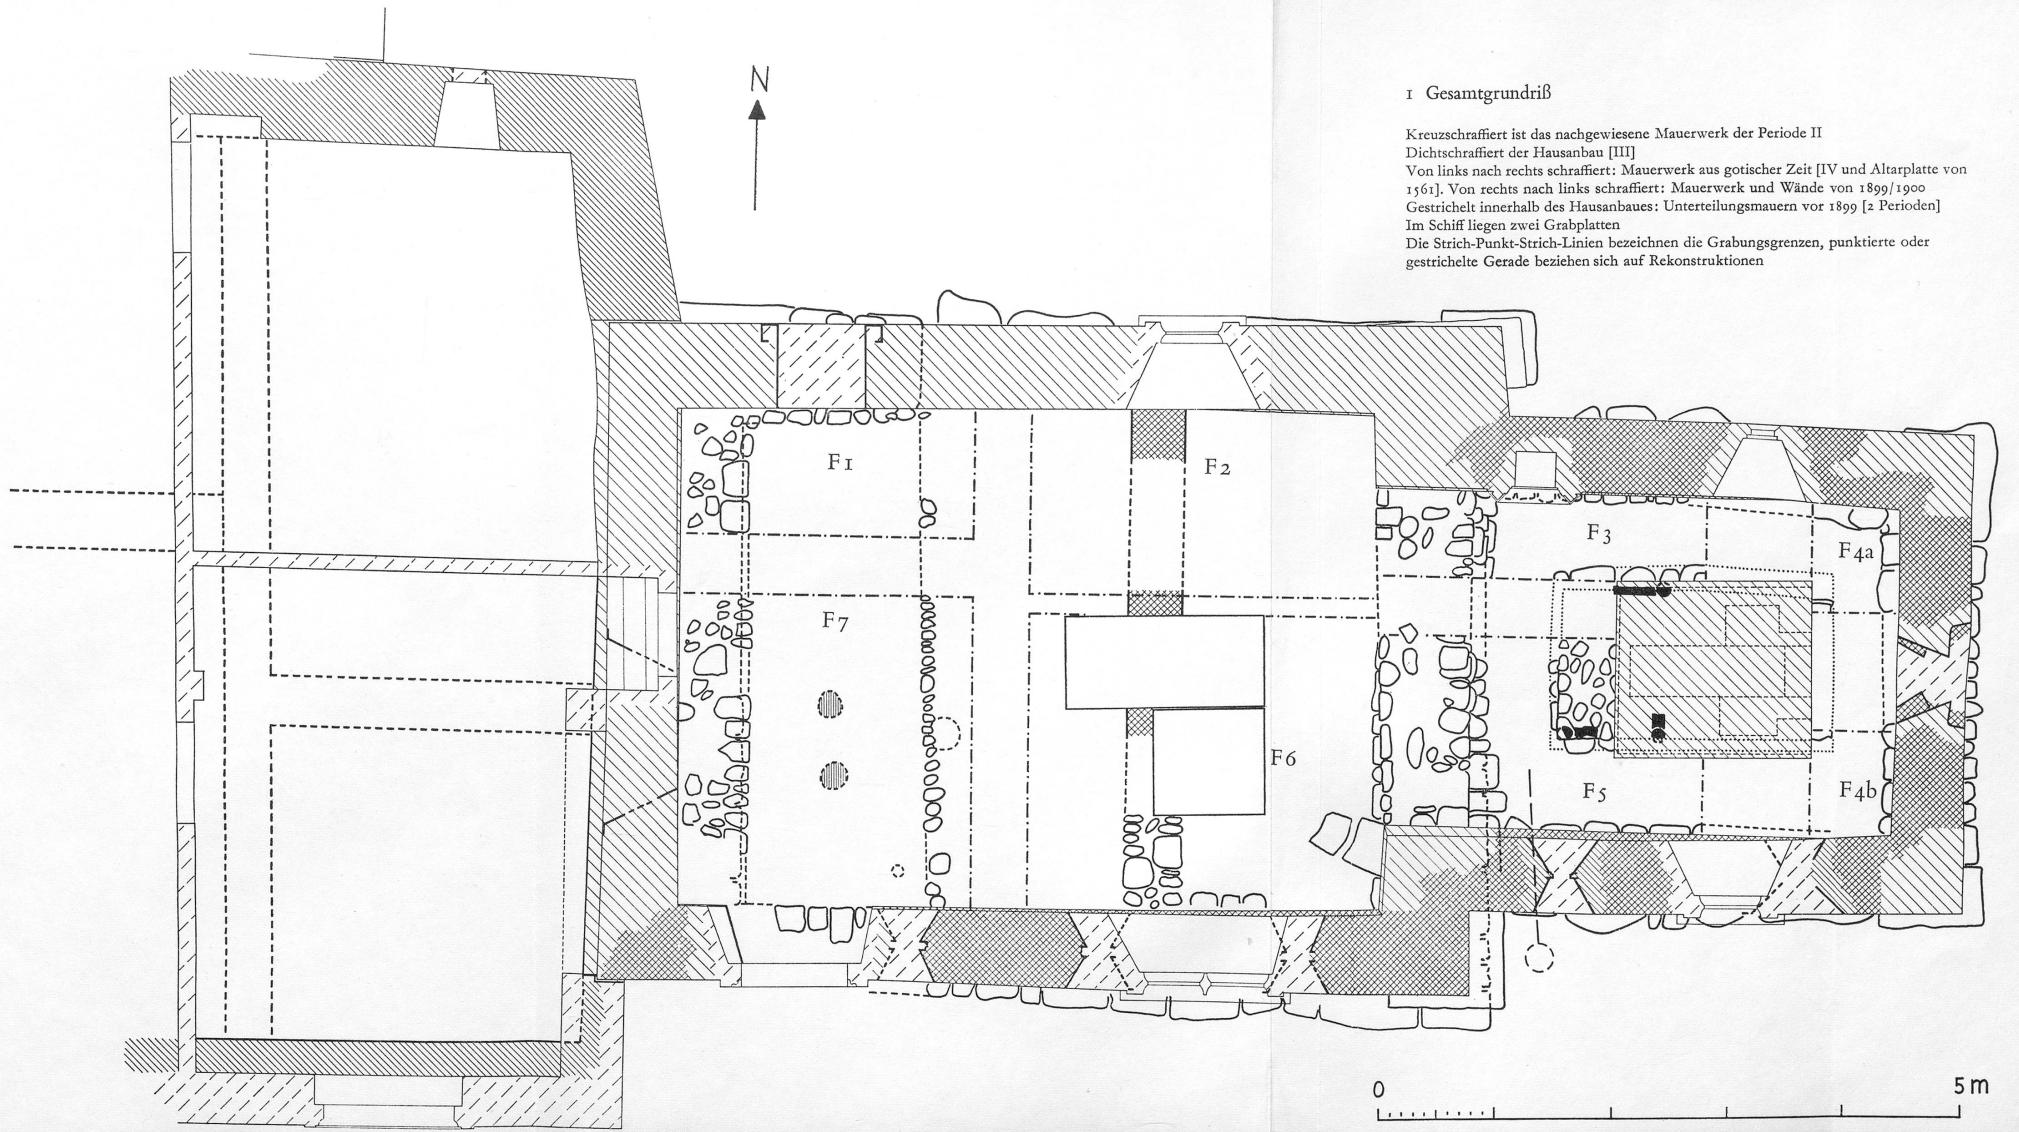
I Gesamtgrundriß

Kreuzschraffiert ist das nachgewiesene Mauerwerk der Periode II
 Dichtschraffiert der Hausanbau [III]
 Von links nach rechts schraffiert: Mauerwerk aus gotischer Zeit [IV und Altarplatte von 1561]. Von rechts nach links schraffiert: Mauerwerk und Wände von 1899/1900
 Gestrichelt innerhalb des Hausanbaus: Unterteilungsmauern vor 1899 [2 Perioden]
 Im Schiff liegen zwei Grabplatten
 Die Strich-Punkt-Strich-Linien bezeichnen die Grabungsgrenzen, punktierte oder gestrichelte Gerade beziehen sich auf Rekonstruktionen

³⁰ Vergleiche Pläne 1, 7 und 8.

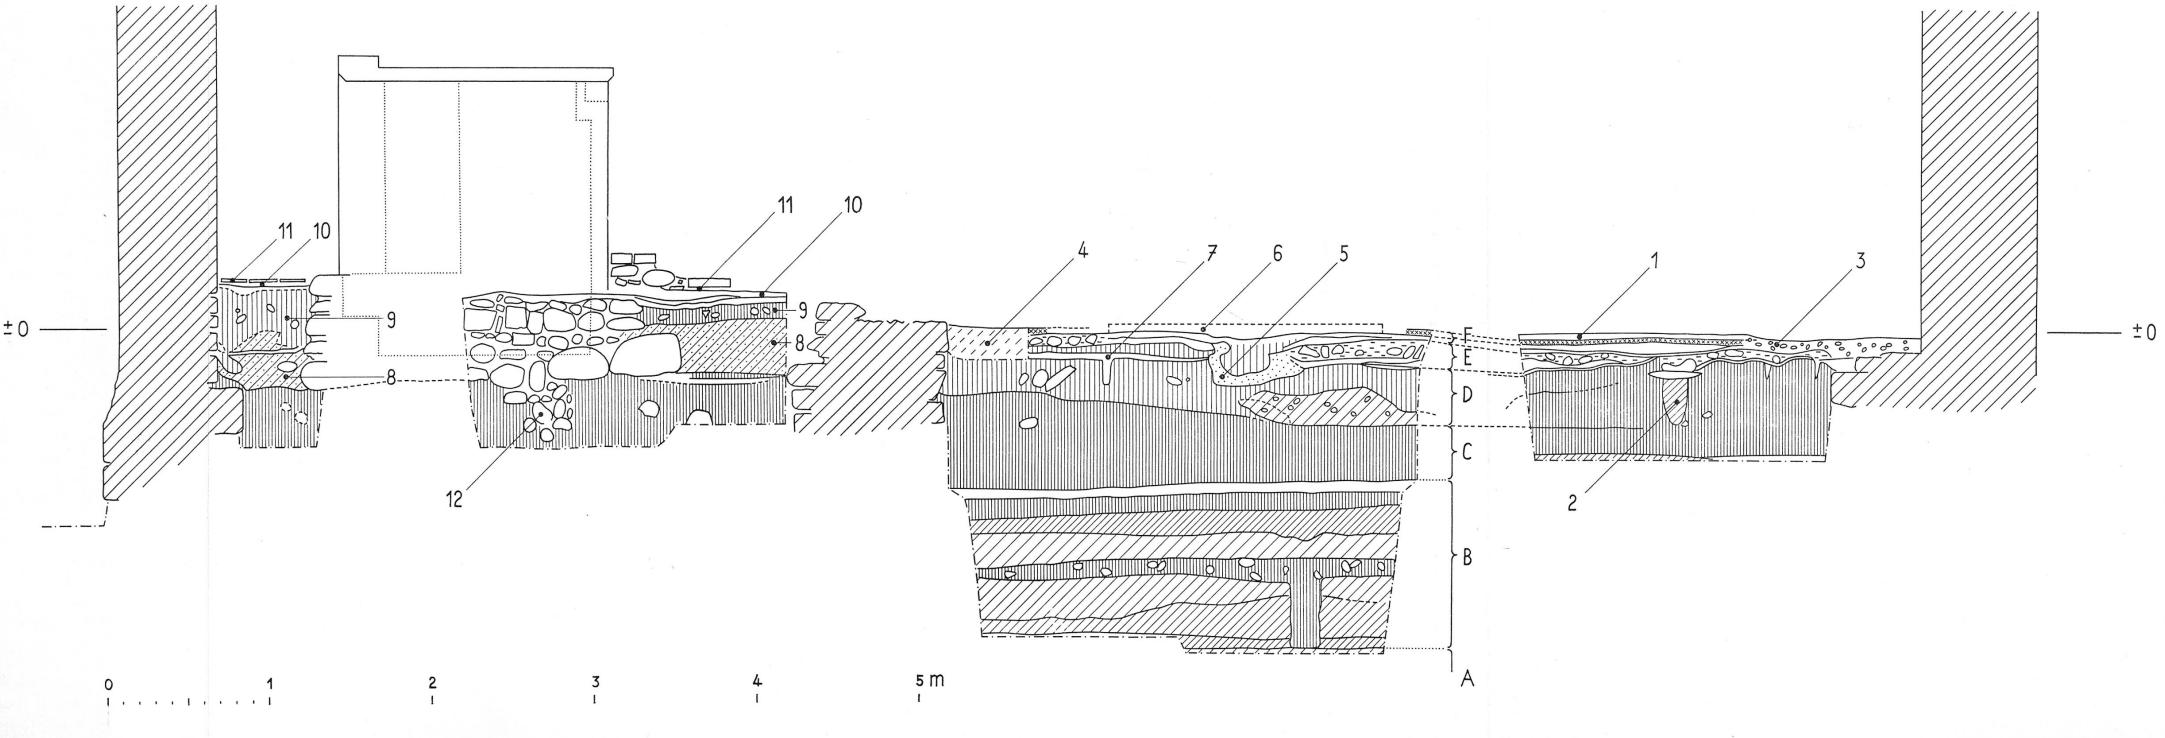
2 Längsschnitt

A Schwemmsand.
 B Urgeschichtliche Straten.
 C Frühmittelalterlich «schwarze Erde».
 D Auffüllung, zum Teil lehmig, zum Teil humös.
 E Boden des Baues II:
 Rollierung in Lehm auf Bauschutt und Abbruchschutt
 und auf Mörtelunterlage.
 F Boden IV:
 Mörtelboden mit Ziegelsplitteroberfläche. Der Boden
 ist mit einer brauen festen Mörtelschicht (Bauschutt?)
 unterlegt, die einer lockeren Schmutzschicht direkt auf-
 liegt.
 Bei den Mauerquerschnitten sind die Perioden I und II
 nicht unterschieden; zu I gehören die vorspringenden
 Lagen unterhalb der Ziffern 8 und 3.

- 1 Boden von 1899.
- 2 Pfostenloch (Empore zu Bau II?).
- 3 Kieslage (moderne Störung).
- 4 Moderne Störung vor den Chorstufen.
- 5 Lockeres Mörtelband: Mauergrube der Schranke.
- 6 Grabplatte.
- 7 Mörtellinse, Einschluß in der Auffüllung.
- 8 Mörtelschicht und Bauabfall von Bau II (Altarhaus).
 Entspricht D im Schiff, enthielt aber im Gegensatz dazu keinen Abbruchschutt.
- 9 Humös-steingige Auffüllschicht.
- 10 Ziegelabdruckboden zu Periode IV.
- 11 Quadrat. Bodenplatten um 1700.
- 12 Nördliches Pfostenloch zur Holzkonstruktion unter dem Otmarskenotaph, erweitert
 und beim Bau des steinernen Kenotaphs (II) mit Steinen ausgefüllt. Die südlichen Pfosten-
 löcher waren besser erhalten; sie waren mit Bestandteilen der Schicht 8 aufgefüllt.

¹⁵ Plan 2, F.

¹⁶ Plan 2, Ziffer 10.

²⁸ Plan 2, E.

²⁹ Plan 2, Ziffer 2.

³⁹ Plan 2, B.

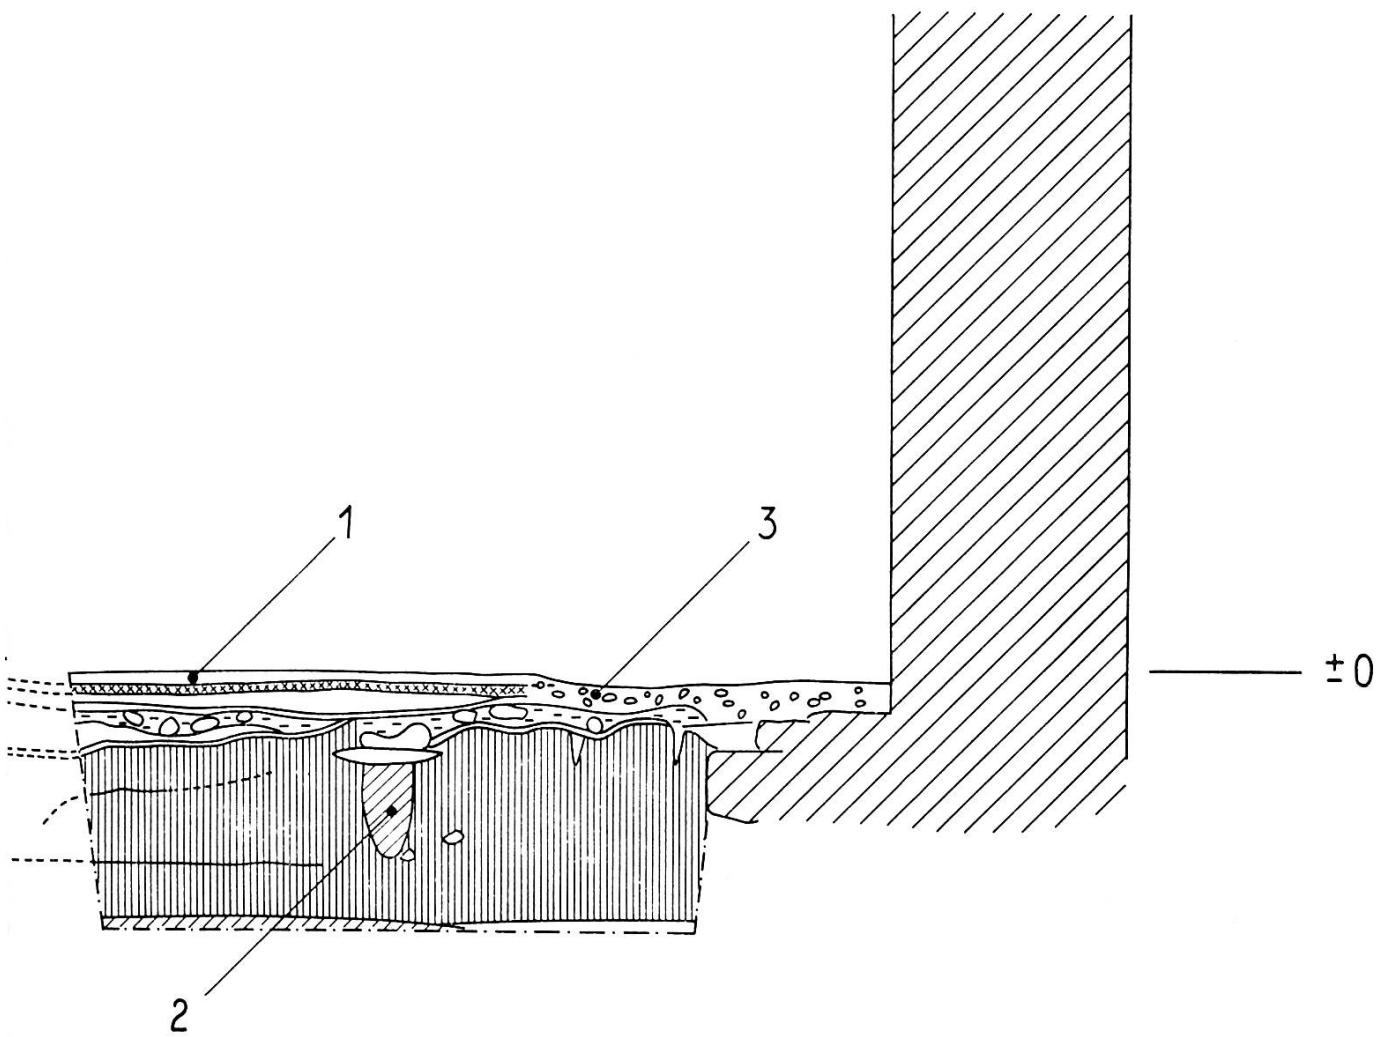
Boden von 1899.

Pfostenloch (Empore zu Bau II?).

Kieslage (moderne Störung).

Moderne Störung vor den Chorstufen.

Lockeres Mörtelband: Mauergrube der Schranke.

Grabplatte.

Mörtellinse, Einschluß in der Auffüllung.

Mörtelschicht und Bauabfall von Bau II (Altarhaus).

Entspricht D im Schiff, enthielt aber im Gegensatz dazu keinen Abbruchschutt.

Humös-steinige Auffüllschicht.

Ziegelabdruckboden zu Periode IV.

Quadrat. Bodenplatten um 1700.

Nördliches Pfostenloch zur Holzkonstruktion unter dem Otmarskenotaph, erweitert und beim Bau des steinernen Kenotaphs (II) mit Steinen ausgefüllt. Die südlichen Pfostenlöcher waren besser erhalten; sie waren mit Bestandteilen der Schicht 8 aufgefüllt.

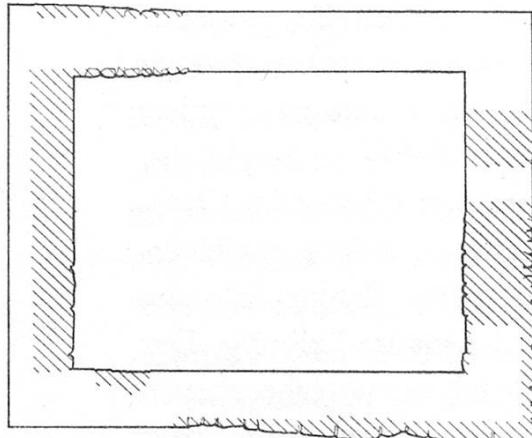
3 Rekonstruktionsgrundriß Periode I.
Schraffiert: Vorhandenes Fundament.

³⁶ Plan 3.

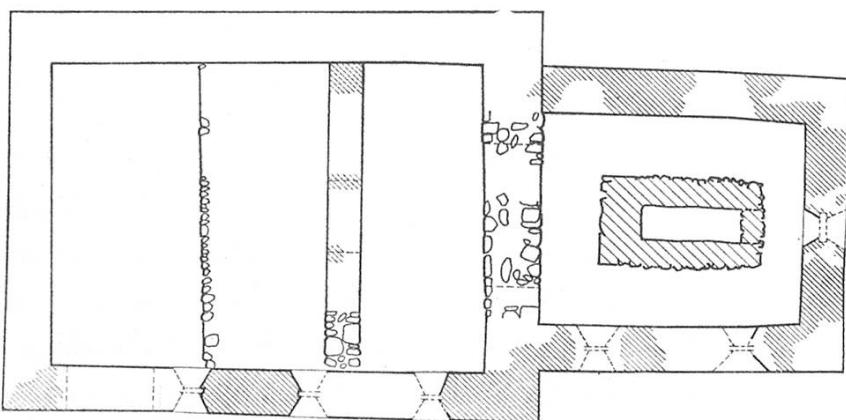
4 Rekonstruktionsgrundriß Periode II. Eng schraffiert: Aufgehend erhalten. Weit schraffiert: Fundament des Leergrabes.

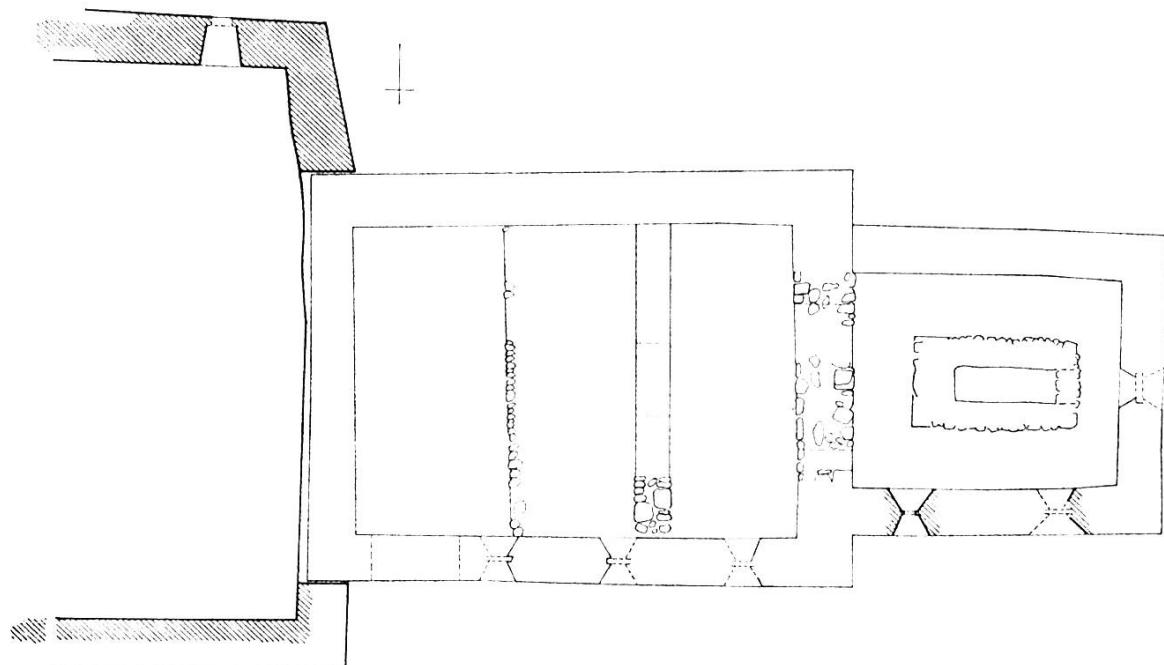
5 Rekonstruktionsgrundriß Periode III: Hausanbau, Erneuerung der Südfenster im Chor.

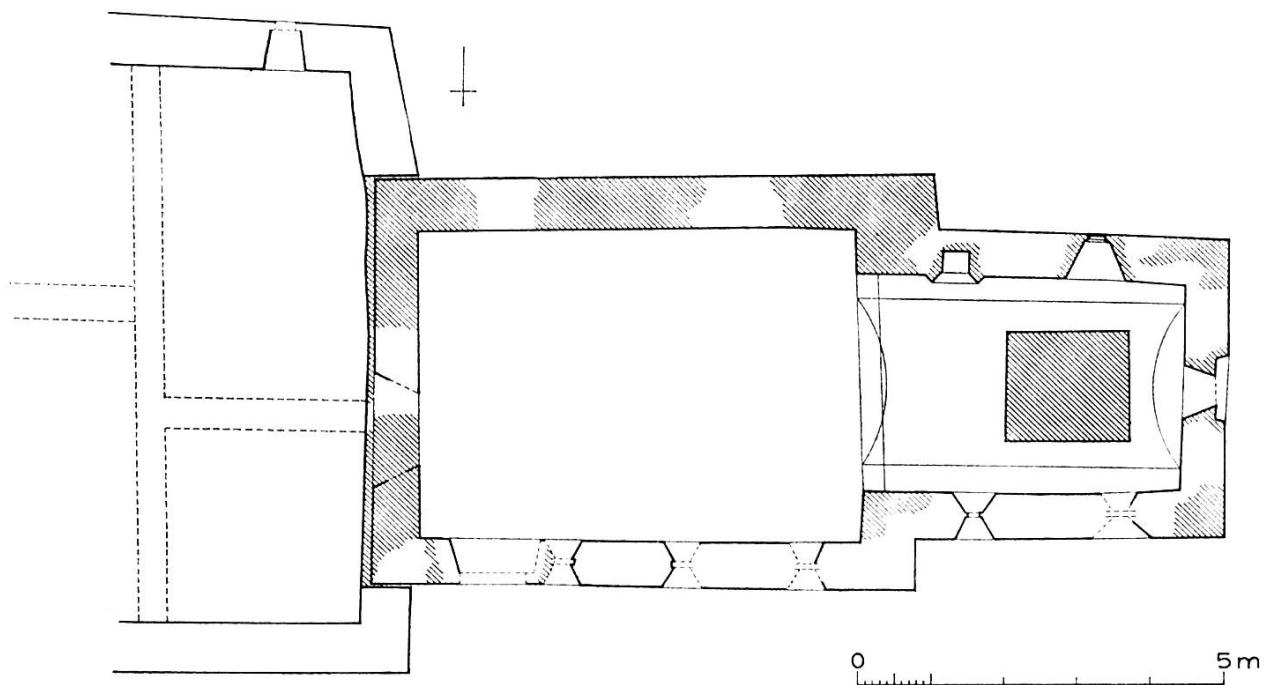
6 Rekonstruktionsgrundriß Periode IV.

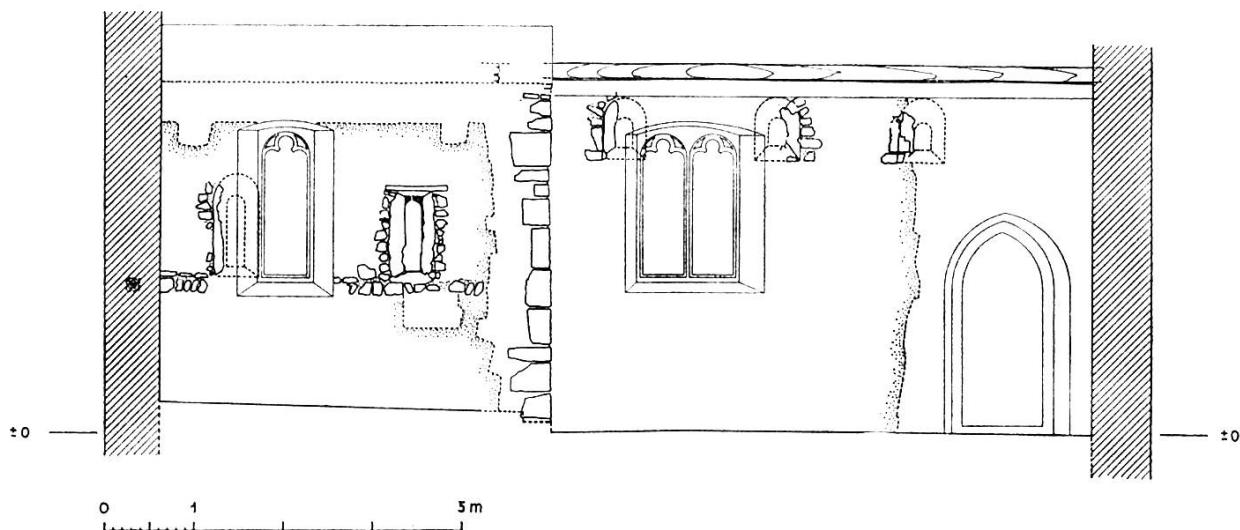
7 Ansicht der Südwand innen. Mauerwerk der Periode II an den Grenzen gestrichelt und punktiert.

³² Vergleiche Pläne 7 und 8.

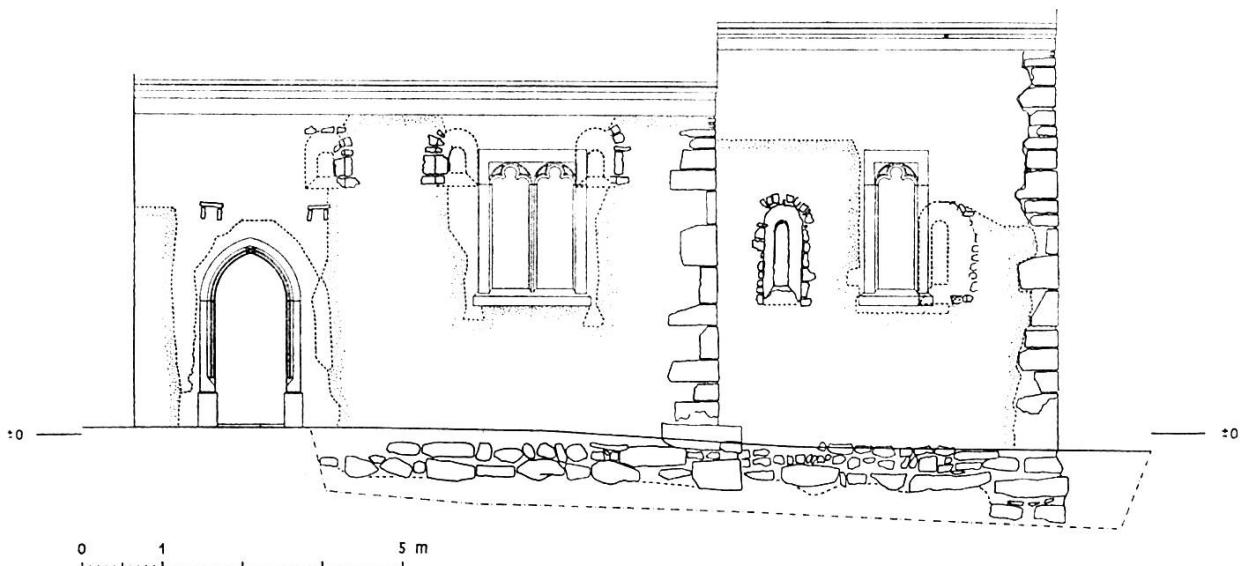
8 Ansicht der Südwand außen.

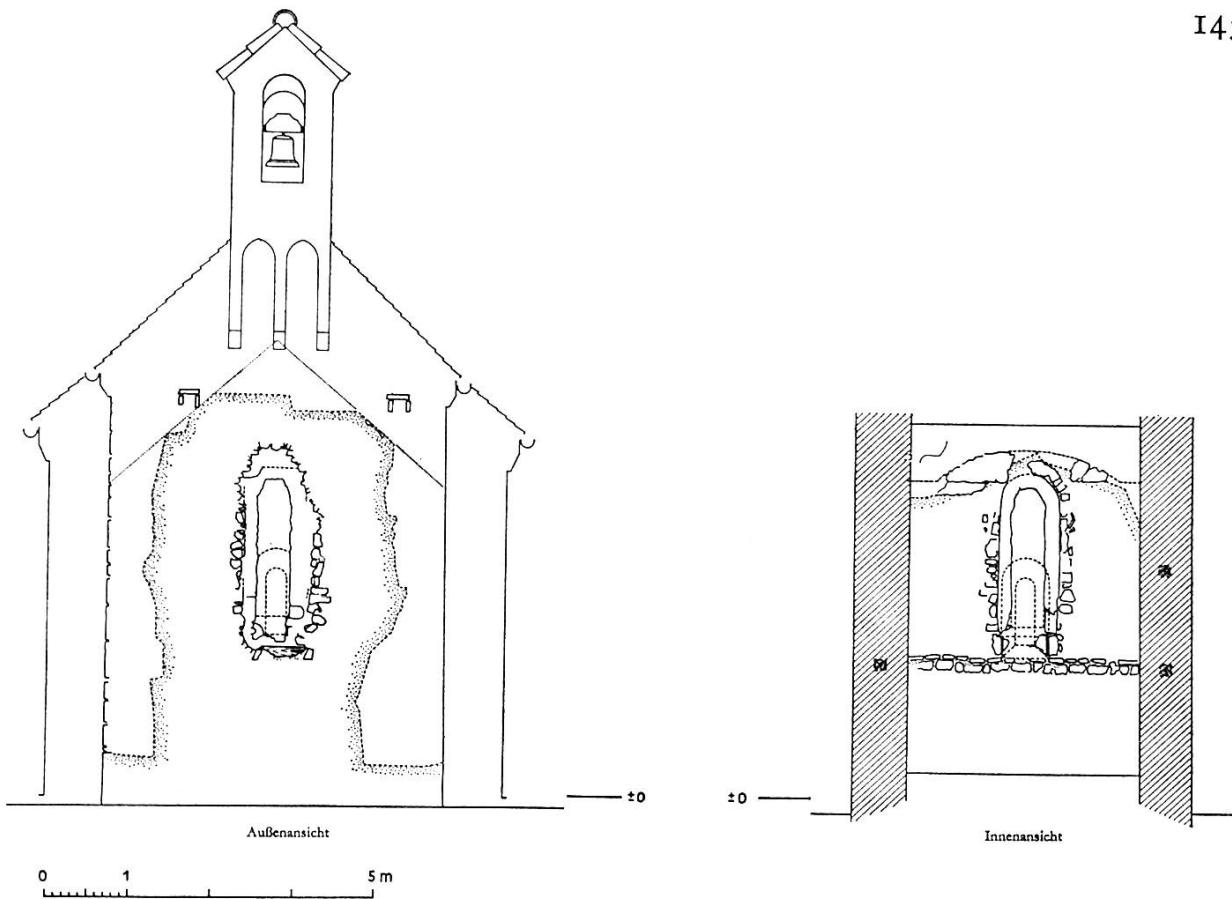
9 Ostwand außen und innen. Punktiert: Wahrscheinlicher Verlauf der Dachlinie II.

³¹ Vergleiche Plan 9.

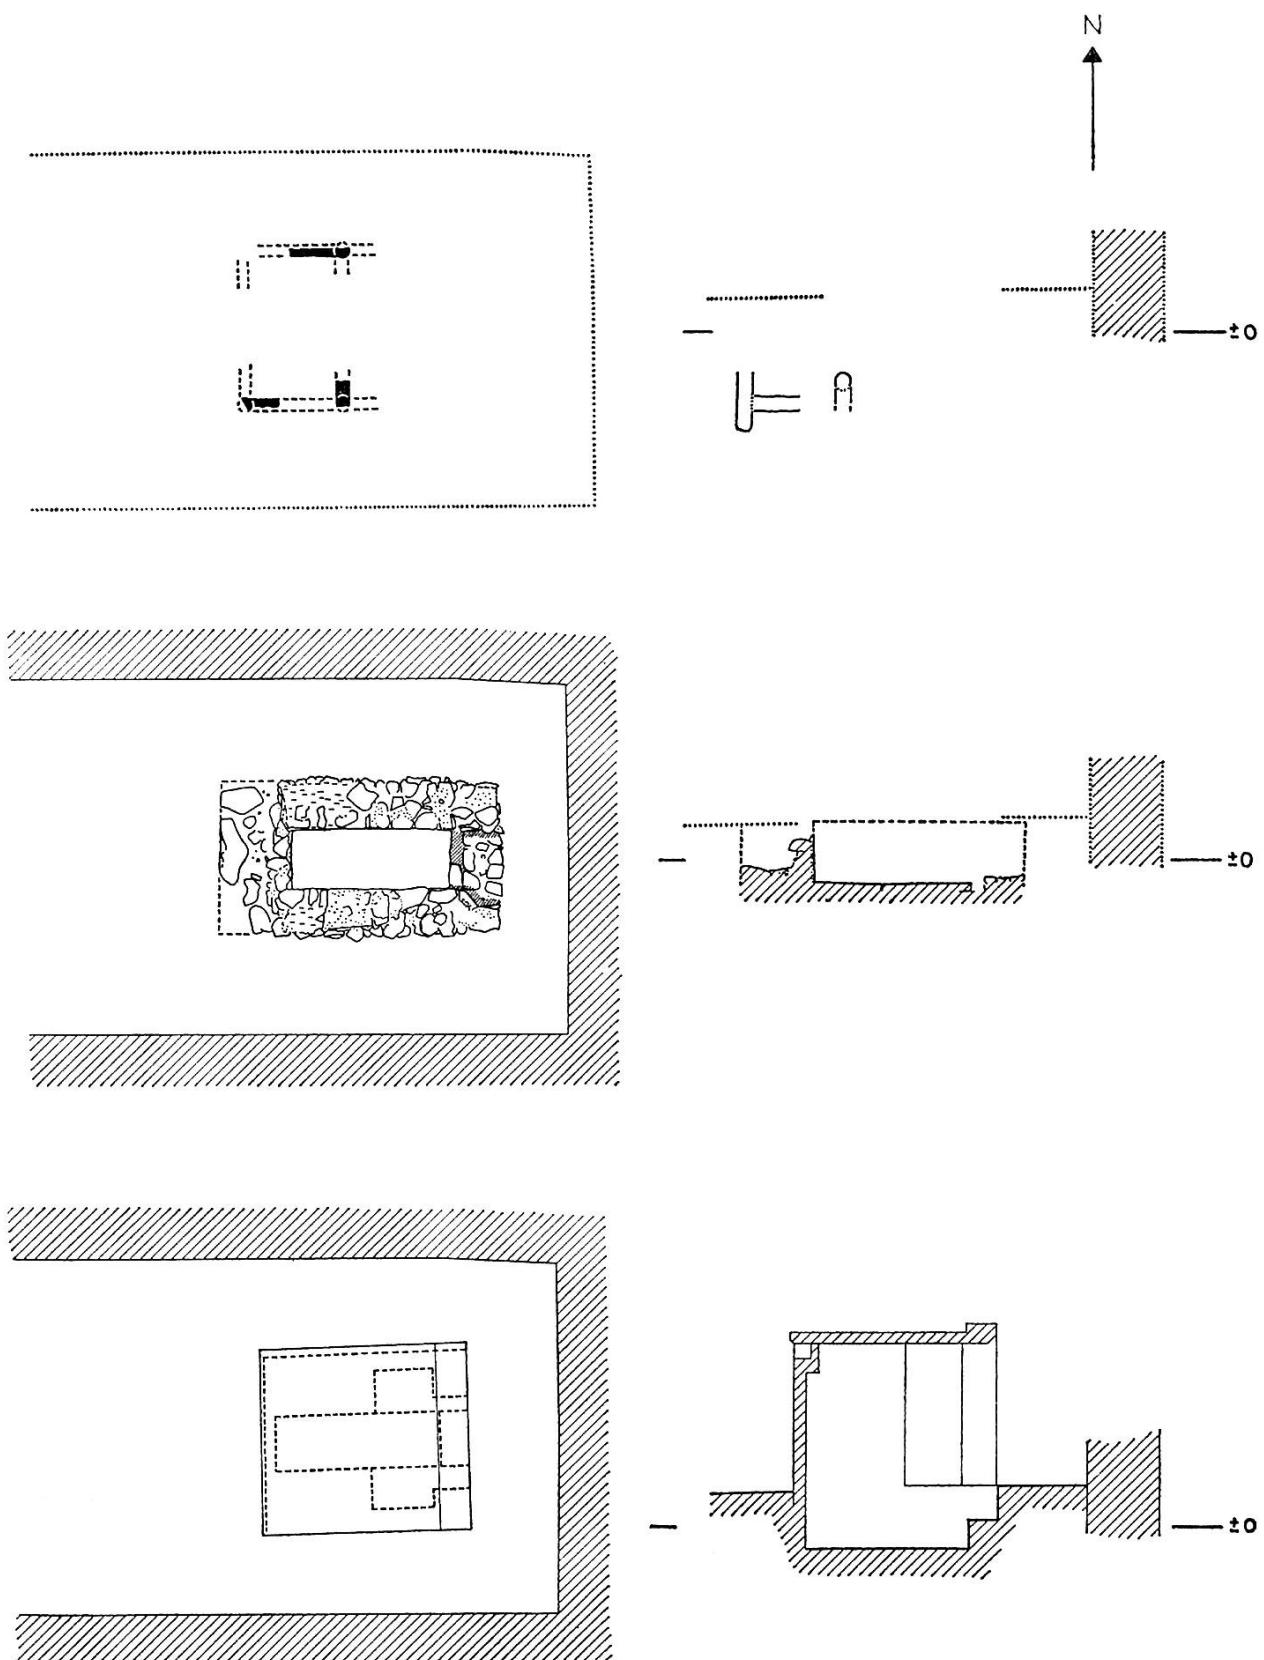
10 Otmarskenotaph: Holzgerüst, steinernes Kenotaph, Backsteinaufbau.

³³ 0,90 × 2,40 Meter; Plan 10.

Auch in der Grabanlage der Periode II konnte noch ein Vorgänger festgestellt werden, nämlich ein Gerüst aus Pfostenlöchern und Balkenzügen³⁷. An der Süd-westcke und ungefähr 80 Zentimeter östlich davon zeichneten sich deutlich Pfostenlöcher in der Kieselbollenanlage ab. Diese sind nicht vorgeschiechtlich, wie das Aufrufen über der prähistorischen Oberfläche bewies. Ein Balkengräbchen, gefüllt mit lockerer Erde und kleinteiligem Steinmaterial, reichte vom südwest-lichen Pfosten nach Ost und vom mittleren nach Nord. Ebenso zeigte sich als Pendant zum mittleren Pfosten eine Steinfüllung an der Nordseite. Verbindet man die so gewonnenen Punkte, so kann ein unregelmäßiges Pfostengerüst rekon-struiert werden, dessen Aufgabe als Grabanlage an alter Stelle gut gesichert ist.

³⁷ Plan 10.
