**Zeitschrift:** Technique agricole Suisse  
**Herausgeber:** Technique agricole Suisse  
**Band:** 40 (1978)  
**Heft:** 8

**Artikel:** Petites causes - graves conséquences...  
**Autor:** [s.n.]  
**DOI:** <https://doi.org/10.5169/seals-1083675>

## Petites causes – graves conséquences . . .

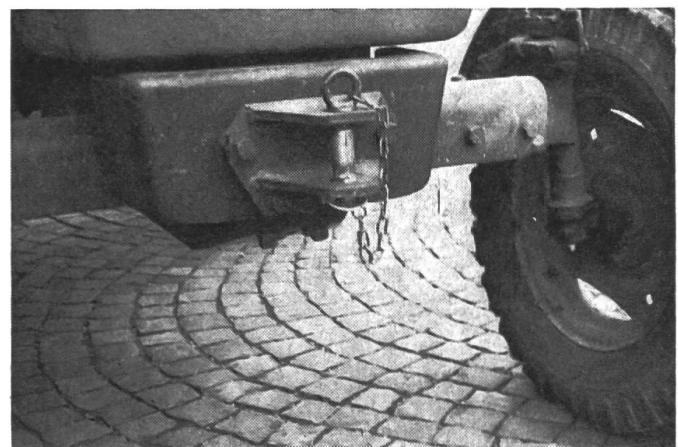
Fig. 1a: Cette chape d'attelage montée à l'avant comporte une broche d'attelage avec système de sûreté approprié. Elle convient pour pousser occasionnellement des véhicules et des machines mais ne convient pas à l'arrière du tracteur.

teur sans qu'il lui faille quitter son siège. Les broches d'attelage de sécurité qu'on utilise actuellement avec les tracteurs agricoles (Voir les Figures 1a et 1b) satisfont à ces exigences. Il faut évidemment veiller à ce que l'ergot qui s'engage dans la rainure de sûreté (Voir la Figure 1b) ne soit pas trop usé, sinon la broche d'attelage peut se soulever d'elle-même et provoquer ainsi le détachement

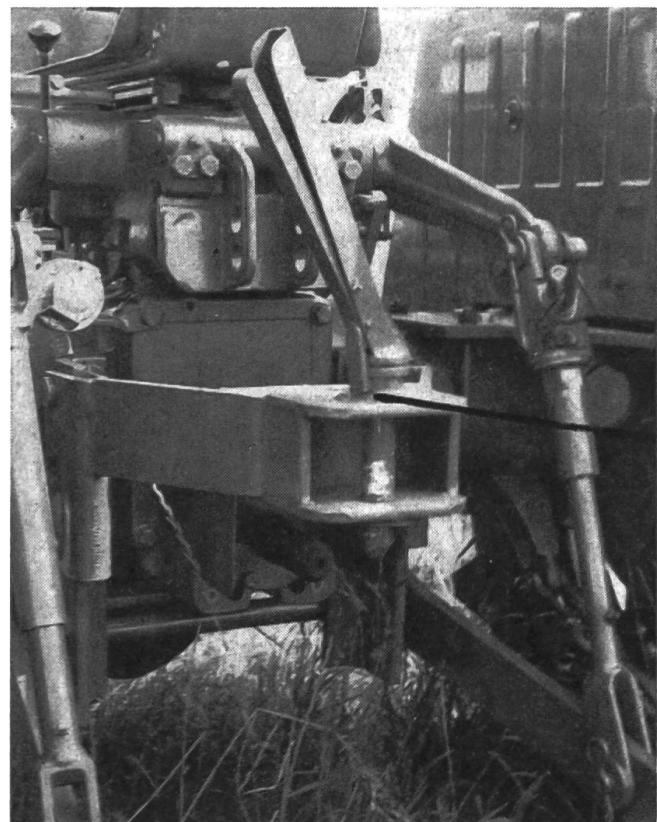
Fig. 1b: Une broche d'attelage de ce genre représente une bonne solution, car elle est à la portée du conducteur assis sur son siège et facilement verrouillable.

de la remorque avec des conséquences plus ou moins graves. On ne doit donc pas négliger de faire réparer à temps un ergot usé.

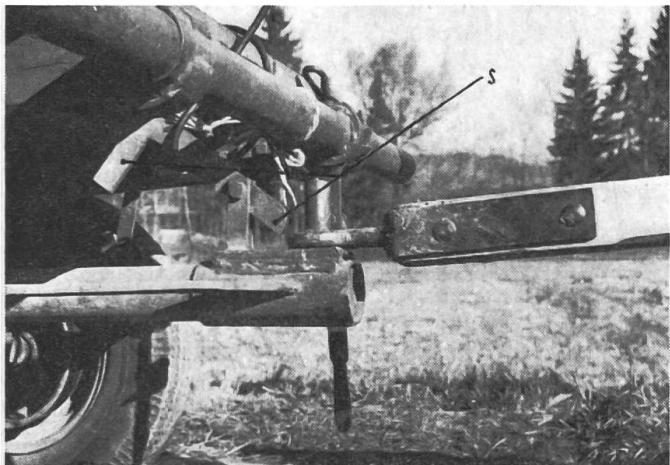
Fig. 2a: Sur une route cahoteuse, l'étrier de sécurité qu'on voit ici (S) s'est relevé après avoir buté contre une pièce. Au même moment, l'anneau de la flèche d'attelage (timon) a coulissé vers le haut de la broche d'attelage. Il en est résulté que la deuxième remorque s'est détachée et a mortellement blessé un piéton. Le conducteur du tracteur ne s'est rendu compte du détachement de cette remorque qu'au bout d'un trajet d'un kilomètre.

qui permettent un accrochage plus simple de la deuxième remorque. Comme exemple, on peut citer le dispositif de remorquage de la Figure 2a, lequel ne satisfait pas aux exigences que pose la sécurité, ainsi que les accidents qui se sont produits avec lui l'ont prouvé. On en peut dire autant du dispositif de remorquage du véhicule de la Figure 2b, qui a été supplémentairement assuré avec une courroie de cuir. Mais est-il bien certain que cette courroie de fixation est mise chaque fois en place par le conducteur? Les systèmes de verrouillage ordinaires représentés sur les Figures 3a, 3b et 3c ne sont-ils pas tout aussi simples et plus sûrs? Quoi qu'il en soit, ces systèmes offrent la garantie que la deuxième remorque ne peut pas se détacher même lors de forts battements de la flèche d'attelage (timon), et c'est là le principal. Avec les dispositifs de sécurité quels qu'ils soient, il y a d'ailleurs lieu de tenir compte des cas spéciaux qui peuvent toujours se présenter.

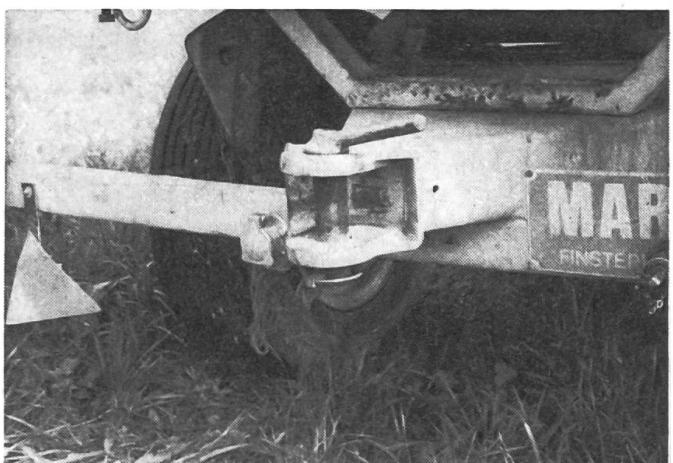
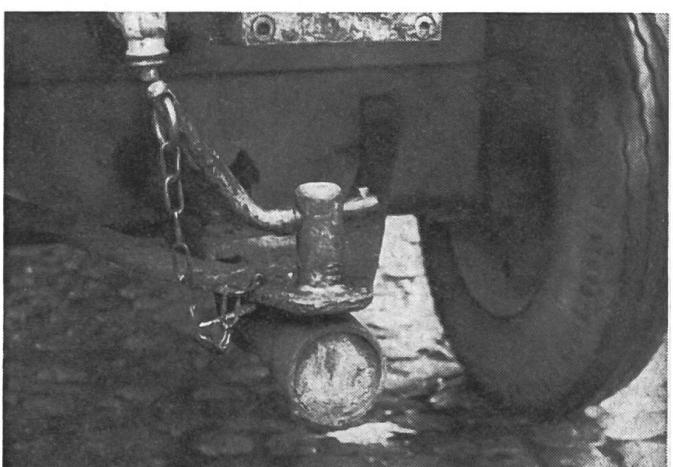
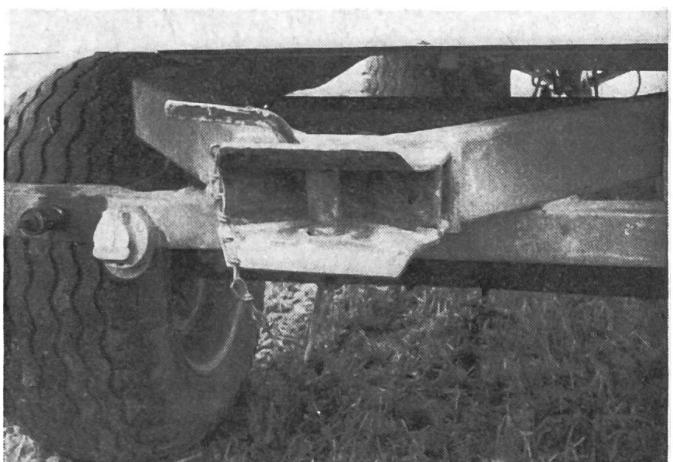
Fig. 3a, 3b et 3c: Exemples de systèmes de verrouillage de la broche d'attelage qui, du point de vue du niveau actuel de la technique, peuvent être considérés comme offrant toutes garanties de sécurité.

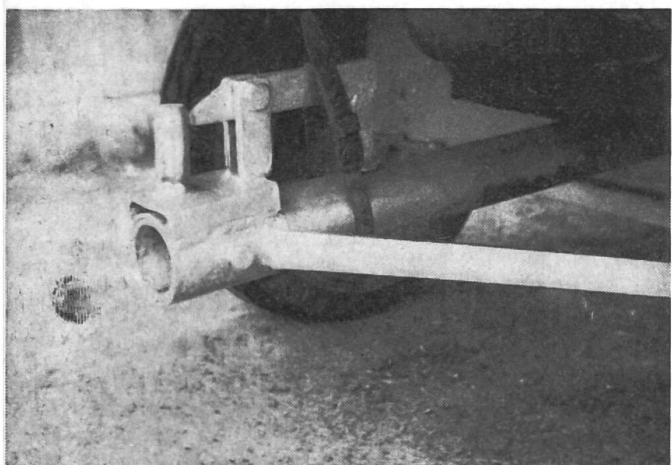
Fig. 2b: Ici l'étrier de sécurité a été assuré au moyen d'une courroie en cuir. Or l'expérience a enseigné que les solutions de fortune sont peu sûres!
