Zeitschrift: Technique agricole Suisse **Herausgeber:** Technique agricole Suisse

Des crochets de remorquage placés trop haut peuvent être extrêmement dangereux

Par J. Hefti, SPAA, Brougg

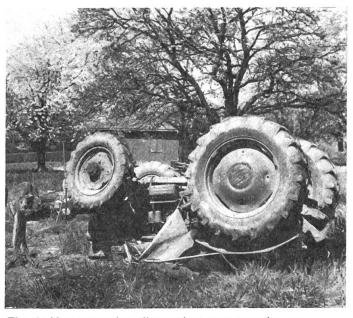
Fig. 1: Une tentative d'arracher une souche au moyen d'une chaîne de traction fixée trop haut eut pour résultat de faire capoter le tracteur en arrière et d'écraser le conducteur.

Nos photographies d'accidents démontrent clairement l'influence désastreuse que peut avoir un accrochage à une hauteur excessive de la chaîne de traction à la chape d'attelage (Fig. 1 + 3) ou au crochet d'un cadre de remorquage construit spécialement pour être actionné par le système hydraulique (Fig. 2a + 2b). Si l'on décide d'avoir néanmoins recours à cet expédient (par exemple pour dégager une autochargeuse enlisée) on conseille de procéder avec beaucoup de prudence

- * en démarrant très graduellement,
- * en débrayant au moindre signe d'un cabrage et
- * en plaçant des poids d'alourdissement sur l'avant du tracteur.

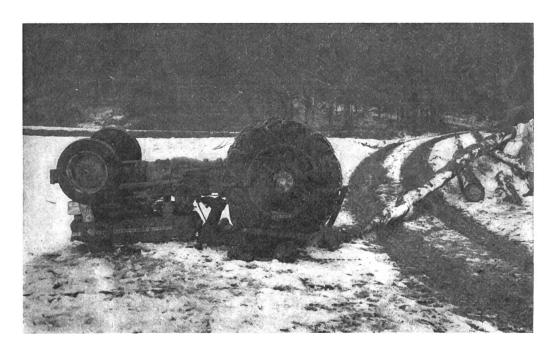
Fig. 2a:
Au moment où le conducteur déviait de la piste pour se rendre ou lieu d'entassement, la grume remorquée s'emballa en glissant sur d'autres troncs et renversa le tracteur.

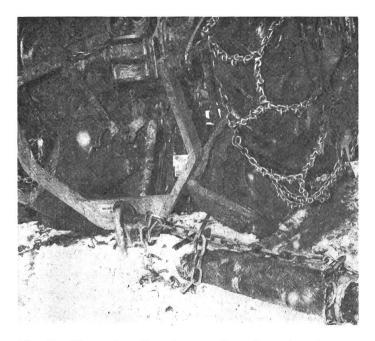
D'une façon générale, la plupart des conducteurs savent que l'on peut augmenter considérablement l'adhérence et l'effort de traction d'un tracteur employé pour des débardages en plaçant la chape d'attelage au-dessus du centre du pont arrière ou en surélevant le crochet de remorquage (Fig. 2b) fixé sur le cadre de traction du système d'attelage trois points. Une élévation du bout de la grume remorquée au moyen du système hydraulique a non seulement

Fig. 2b: Un cadre d'attelage trois points dont le crochet de remorquage est monté trop haut peut facilement causer le renversement d'un tracteur si son conducteur modifie trop brusquement la direction d'avancement.

On fera aussi bien d'éviter tout emploi de cadres spéciaux pour attelage trois points et à crochet de remorquage surélevé (Fig. 2b) à moins qu'ils puissent être confiés à des conducteurs expérimentés et parfaitement conscients des dangers que présentent les travaux de débardage en forêt.

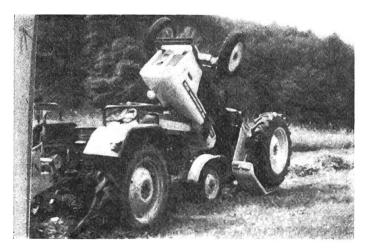
Fig. 3: Un coup de chance exceptionnel!

Le tracteur de secours au moyen duquel on cherchait à dépanner celui remorquant une autochargeuse embourbée s'est rabattu sur le capot du tracteur en panne. Heureusement, dans ce cas, le vide laissé entre les deux tracteurs a préservé l'opérateur concerné d'un écrasement fatal.
