Zeitschrift:	Technique agricole Suisse
Herausgeber:	Technique agricole Suisse
Band:	43 (1981)
Heft:	3
Rubrik:	Des crochets de remorquage placés trop haut peuvent être extrêmement dangereux

Des crochets de remorquage placés trop haut peuvent être extrêmement dangereux

Par J. Hefti, SPAA, Brougg

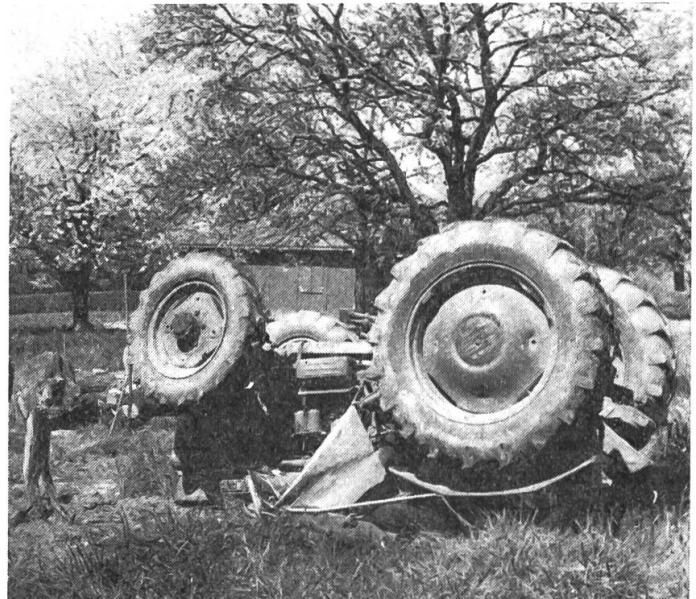
Fig. 1: Une tentative d'arracher une souche au moyen d'une chaîne de traction fixée trop haut eut pour résultat de faire capoter le tracteur en arrière et d'écraser le conducteur.

Nos photographies d'accidents démontrent clairement l'influence désastreuse que peut avoir un accrochage à une hauteur excessive de la chaîne de traction à la chape d'attelage (Fig. 1 + 3) ou au crochet d'un cadre de remorquage construit spécialement pour être actionné par le système hydraulique (Fig. 2a + 2b). Si l'on décide d'avoir néanmoins recours à cet expédient (par exemple pour dégager une autochargeuse enlisée) on conseille de procéder avec beaucoup de prudence

- * en démarrant très graduellement,
- * en débrayant au moindre signe d'un cabrage et
- * en plaçant des poids d'alourdissement sur l'avant du tracteur.

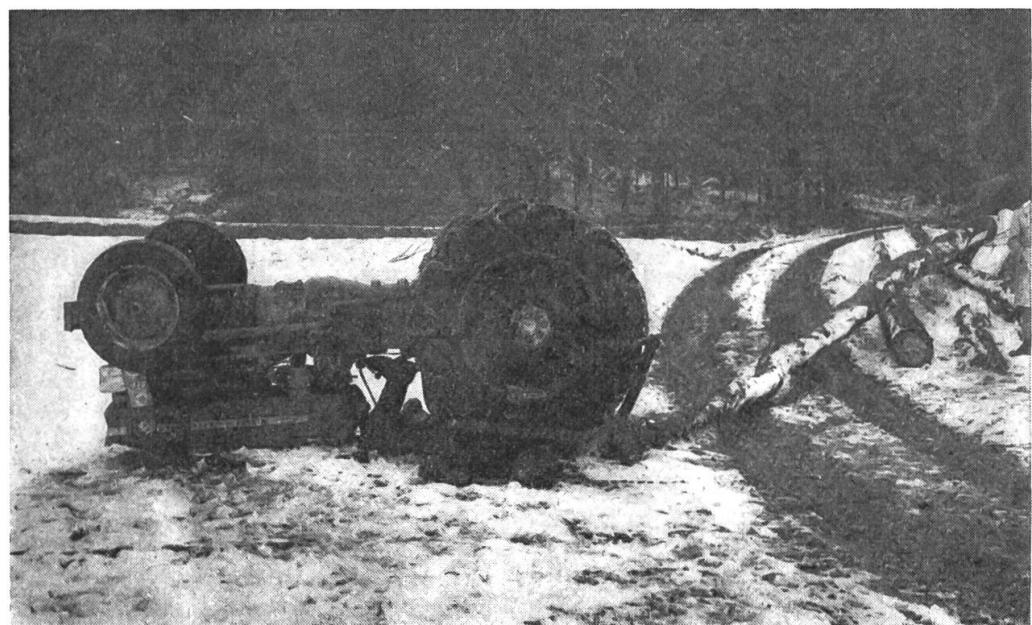
Fig. 2a:

Au moment où le conducteur déviait de la piste pour se rendre ou lieu d'entassement, la grume remorquée s'emballa en glissant sur d'autres troncs et renversa le tracteur.

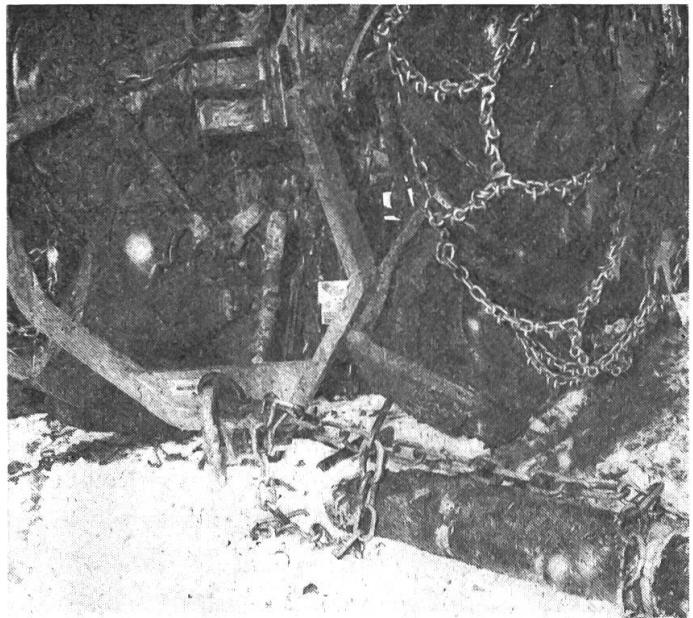
D'une façon générale, la plupart des conducteurs savent que l'on peut augmenter considérablement l'adhérence et l'effort de traction d'un tracteur employé pour des débardages en plaçant la chape d'attelage au-dessus du centre du pont arrière ou en surélevant le crochet de remorquage (Fig. 2b) fixé sur le cadre de traction du système d'attelage trois points. Une élévation du bout de la grume remorquée au moyen du système hydraulique a non seulement

Fig. 2b: Un cadre d'attelage trois points dont le crochet de remorquage est monté trop haut peut facilement causer le renversement d'un tracteur si son conducteur modifie trop brusquement la direction d'avancement.

On fera aussi bien d'éviter tout emploi de cadres spéciaux pour attelage trois points et à crochet de remorquage surélevé (Fig. 2b) à moins qu'ils puissent être confiés à des conducteurs expérimentés et parfaitement conscients des dangers que présentent les travaux de débardage en forêt.

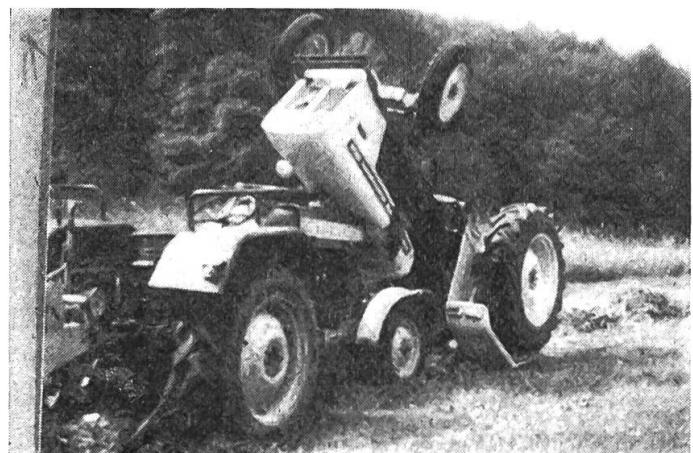
Fig. 3: Un coup de chance exceptionnel!

Le tracteur de secours au moyen duquel on cherchait à dépanner celui remorquant une autochargeuse embourbée s'est rabattu sur le capot du tracteur en panne. Heureusement, dans ce cas, le vide laissé entre les deux tracteurs a préservé l'opérateur concerné d'un écrasement fatal.
