Zeitschrift: Technique agricole Suisse **Herausgeber:** Technique agricole Suisse

Artikel: Complications en salle de traite : causes et solutions

Complications en salle de traite: causes et solutions

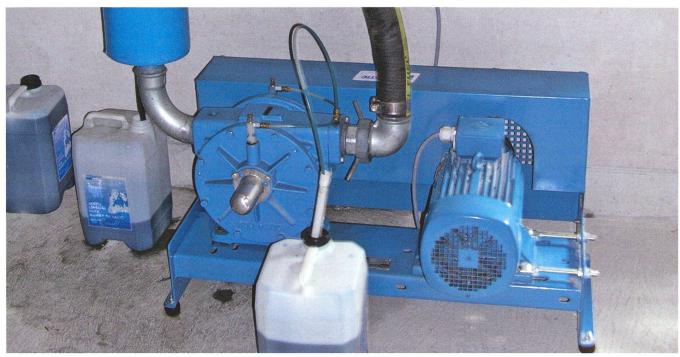
Le montage de la pompe à vide sur des supports élastiques adaptés à son poids et des raccords souples de l'échappement et de la conduite principale évitent la propagation des vibrations. (Rapport FAT 625)

Les causes du bruit et des vibrations sont souvent dues à des erreurs d'installation et de montage. Elles proviennent entre autres d'une mise en place inappropriée de la pompe à vide ou de l'installation erronée du réseau de conduites. Il faut veiller à placer la pompe à vis sur un support souple, afin d'éviter la propagation des vibrations dans le réseau de conduites (voir graphique). La consistance des supports élastiques doit être adaptée au poids de la pompe. En plus, il faut limiter au minimum le nombre de raccords et d'angles à 90° de la conduite afin de maintenir un flux d'air régulier dans cette dernière. Les raccords peuvent être remplacés par des raccords élastiques résistants au vide. Il s'agit également d'éviter les changements du diamètre de la conduite. Lors du montage de la soupape de régulation, il faut veiller à la placer à un endroit où le flux d'air est régulier, c'est-à-dire sur un tronçon rectiligne sans changement de diamètre. De plus, elle doit se trouver hors de la salle de traite.
