**Artikel:** Complications en salle de traite : causes et solutions  
**Autor:** Savary, Pascal / Kauke, Maren  
**DOI:** <https://doi.org/10.5169/seals-1085980>

# Complications en salle de traite: causes et solutions

Pascal Savary, Maren Kauke\*

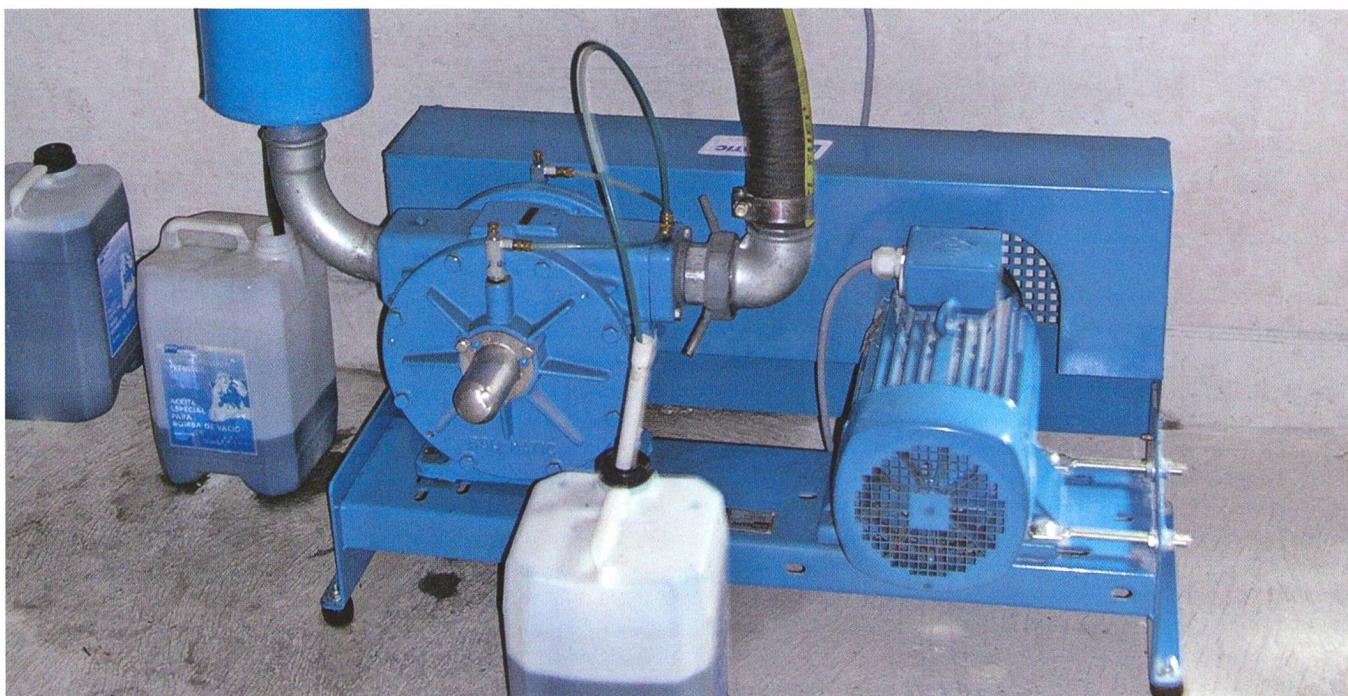
Le montage de la pompe à vide sur des supports élastiques adaptés à son poids et des raccords souples de l'échappement et de la conduite principale évitent la propagation des vibrations. (Rapport FAT 625)

Les causes du bruit et des vibrations sont souvent dues à des erreurs d'installation et de montage. Elles proviennent entre autres d'une mise en place inappropriée de la pompe à vide ou de l'installation erronée du réseau de conduites. Il faut veiller à placer la pompe à vis sur un support souple, afin d'éviter la propagation des vibrations dans le réseau de conduites (voir graphique). La consistance des supports élastiques doit être adaptée au poids de la pompe. En plus, il faut limiter au minimum le nombre de raccords et d'angles à 90° de la conduite afin de maintenir un flux d'air régulier dans cette dernière. Les raccords peuvent être remplacés par des raccords élastiques résistants au vide. Il s'agit également d'éviter les changements du diamètre de la conduite. Lors du montage de la soupape de régulation, il faut veiller à la placer à un endroit où le flux d'air est régulier, c'est-à-dire sur un tronçon rectiligne sans changement de diamètre. De plus, elle doit se trouver hors de la salle de traite.

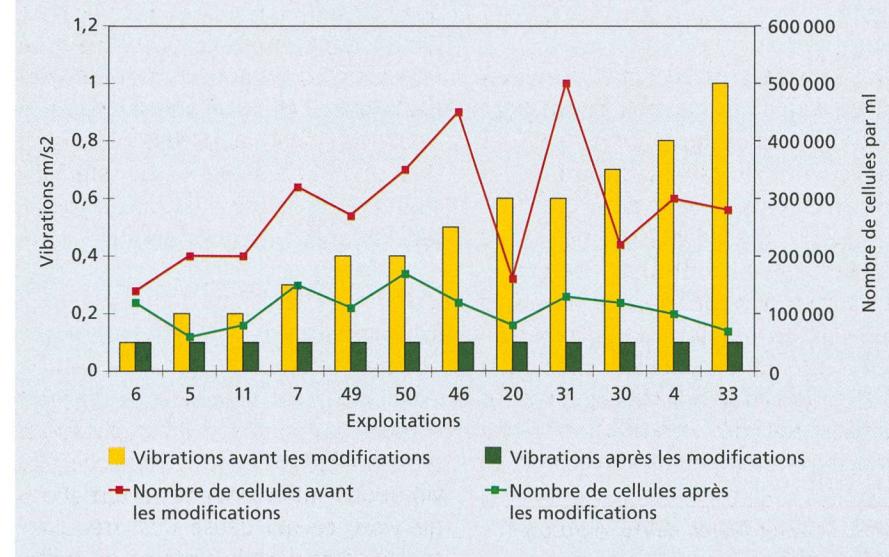
**Relation entre les vibrations et le nombre de cellules dans différentes exploitations avant et après les modifications (Rapport FAT 625).**

Des expériences issues de la pratique ont démontré qu'une étroite relation peut exister entre la présence de bruit et de vibrations et les complications relatifs à la santé de la mamelle. Les vibrations entraînent des perturbations du vide, ce qui cause des irrégularités néfastes dans le système de traite.
