Rubrik: Sécurité

4.0 – aussi en prévention des accidents

Freins de remorques – des pièces d'usure

Installation électrique fiable

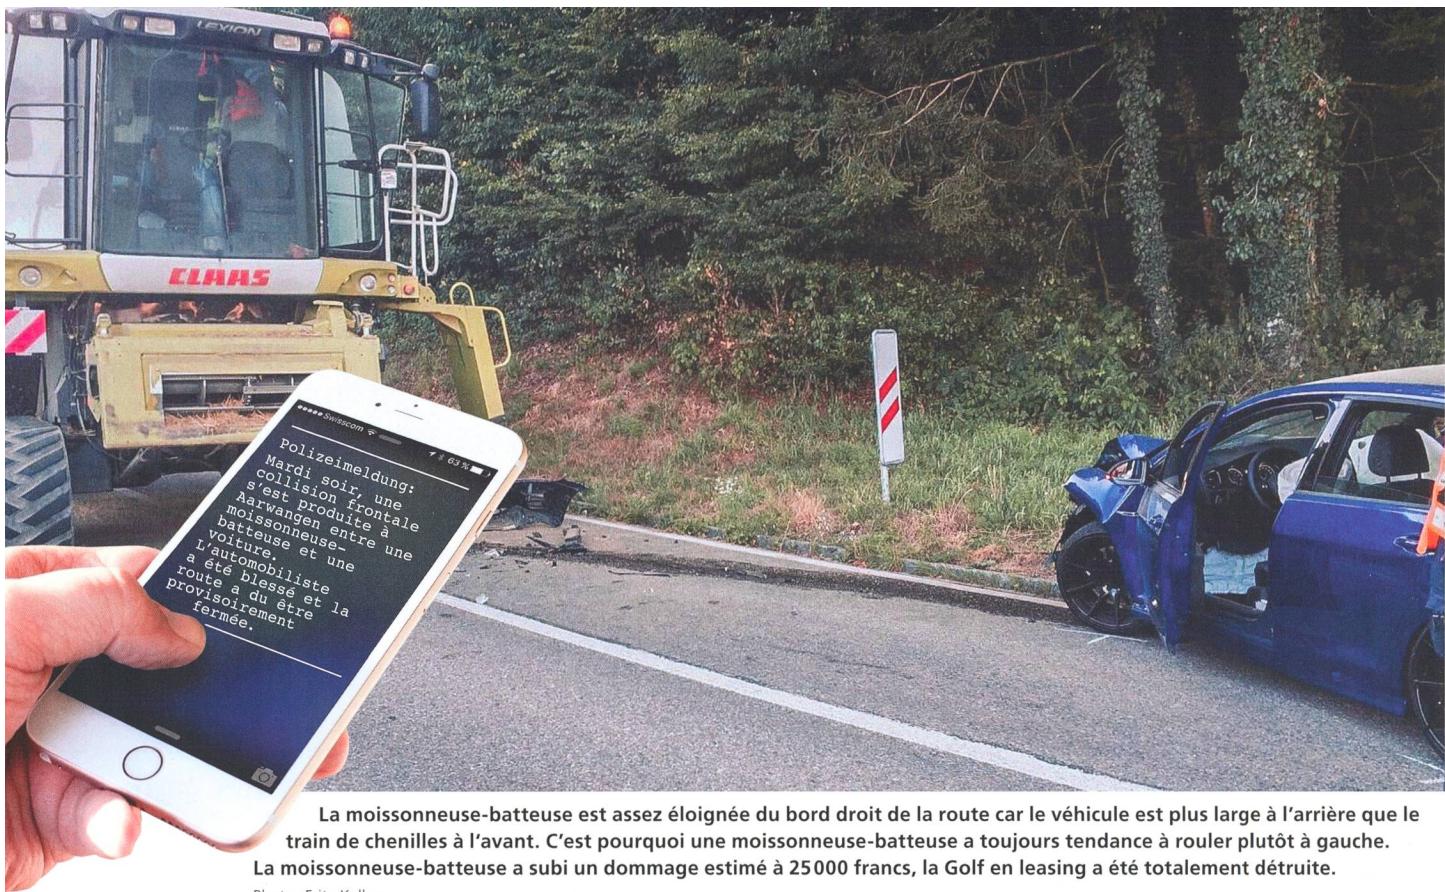
La moissonneuse-batteuse est assez éloignée du bord droit de la route car le véhicule est plus large à l'arrière que le train de chenilles à l'avant. C'est pourquoi une moissonneuse-batteuse a toujours tendance à rouler plutôt à gauche.

La moissonneuse-batteuse a subi un dommage estimé à 25 000 francs, la Golf en leasing a été totalement détruite.

Le problème qui s'est posé pendant tout le procès était que l'assurance protection juridique du conducteur de la voiture a accusé Fritz Keller de lésions corporelles par négligence car sa récolteuse avait franchi la ligne de sécurité et dépassait sur la chaussée opposée. La largeur de la moissonneuse-batteuse est de 3,50 m.

Selon les mesures effectuées par la police, à l'endroit de l'accident, la largeur de la route est de 6,04 m et la moitié de la chaussée a donc une largeur de 3,02 m. En principe, un croisement des deux véhicules à cet endroit aurait été tout à fait possible. La marge restante n'était toutefois que de 0,52 m maximum. Pourtant, selon le ministère public, en raison de la configuration des lieux, le conducteur de la moissonneuse-batteuse ne pouvait éviter de franchir la ligne de sécurité avec la récolteuse et d'empiéter sur la voie de circulation opposée. Le véhicule possédait les autorisations spéciales nécessaires et valides et le gyrophare jaune était actionné.

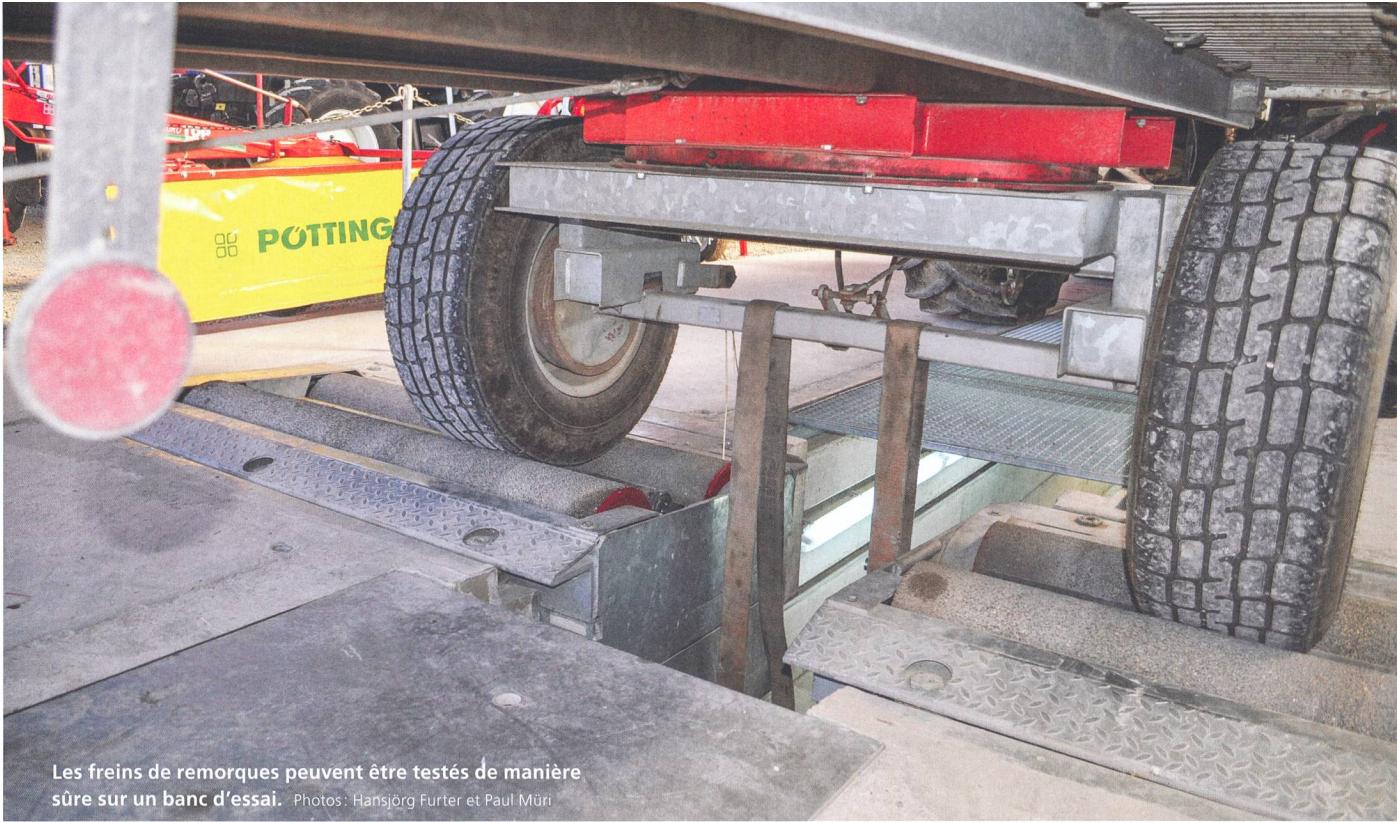
Les freins de remorques peuvent être testés de manière sûre sur un banc d'essai. Photos: Hansjörg Furter et Paul Müri

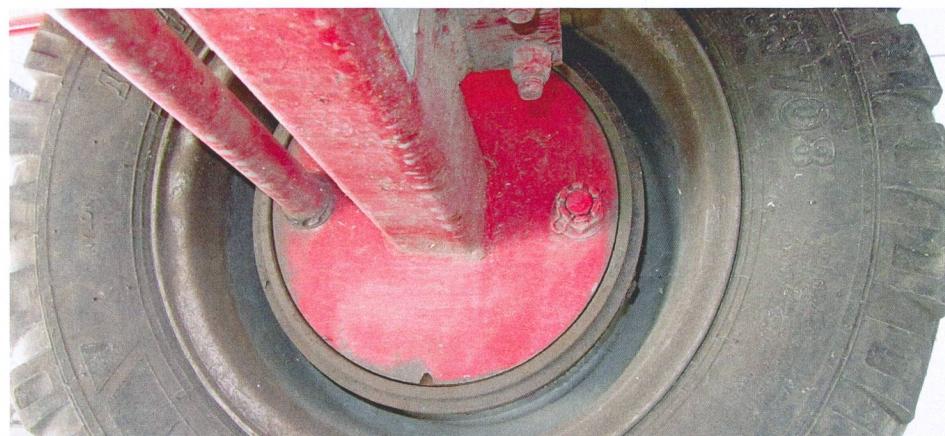
Avec la fenêtre de contrôle, on peut vérifier l'épaisseur de la garniture.

2. Garnitures de frein usées. Si les garnitures ne sont plus suffisamment fortes, la force de friction ne peut plus non plus être délivrée. Sur les freins à tambour avec de simples cames, cette limite est plus rapidement atteinte qu'avec les dispositifs de freinage plus de haute qualité avec la came en S. Cette came permet de parcourir un chemin plus long, mais en

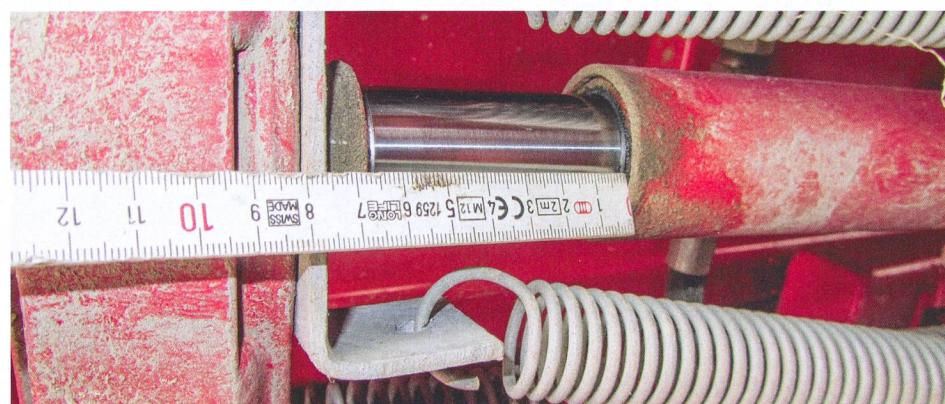
Si l'allongement du vérin est de plus de 5cm, il faut régler les freins ou changer les garnitures.

garniture s'enlève à chaque freinage, l'usure augmente et le vérin devient plus long. Un jour, la longueur du vérin ne suffit plus pour presser les garnitures avec assez de force sur le tambour. En règle générale, on dit que les freins doivent être réglés lorsque le vérin s'allonge de plus de plus de 5 cm. Cela ne signifie pas de descendre d'un ou deux trous sur le levier de commande, ce qui influencerait seulement négativement le rapport de force. On doit déplacer les bielles sur la barre de la commande de la came, travail à confier à un expert.

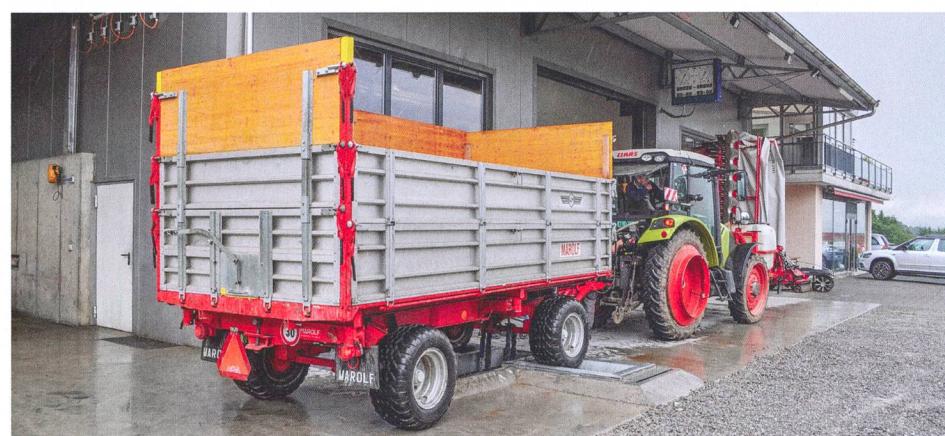
Les remorques limitées à 30 km/h ont aussi besoin de freins qui fonctionnent.

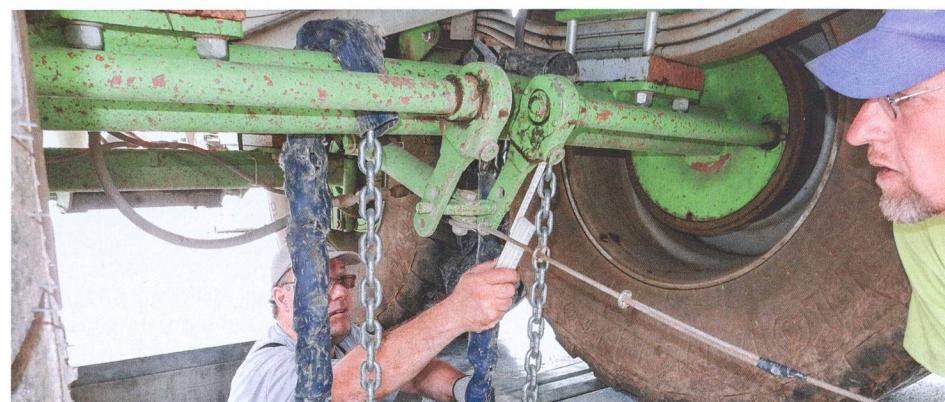
La longueur du levier de frein ne doit pas être modifiée.

3. Le dispositif de freinage est sous-dimensionné. Dans un frein à tambour, les mâchoires de frein sont pressées au moyen d'un vérin hydraulique ou pneumatique qui fait tourner la came qui pousse alors les mâchoires vers l'extérieur, contre le tambour. Plus la force de friction est forte, plus cela produit de la chaleur. Si celle-ci est trop importante, cela nuit aux garnitures de frein qui deviennent glacées, dures et cassantes. La friction nécessaire ne peut plus être produite. Pour freiner efficacement, il faudrait alors davantage de force. Cependant, il est faux de monter simplement un plus grand vérin ou de prolonger le levier de frein. Le problème se trouve au contraire dans une exportation de chaleur insuffisante ! Elle peut être atteinte seulement si la surface de la garniture et la surface du tambour sont augmentées, il faut donc intégrer des essieux avec des tambours plus larges ou un diamètre plus important. Une plus grande surface implique aussi une durée de vie plus longue des garnitures de frein.

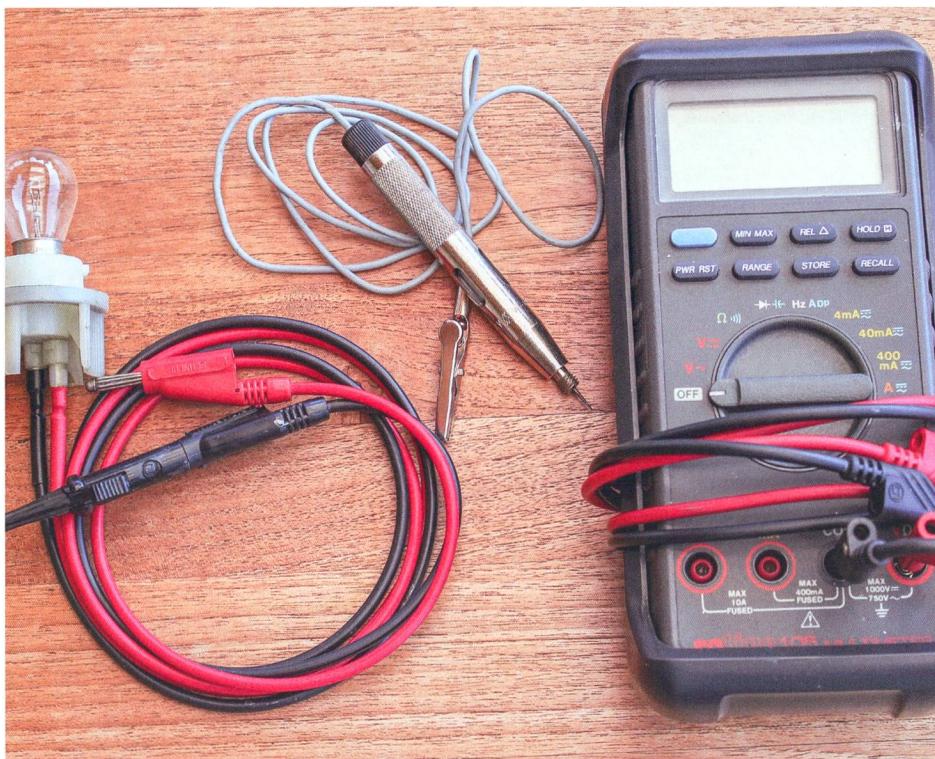
Avec un multimètre ou une lampe d'essai, il est possible – si on sait comment – de localiser la plupart des dérangements de l'installation électrique d'un véhicule.

Si on soupçonne que la tension n'est plus dans le domaine admissible, elle devrait être mesurée avec un multimètre.

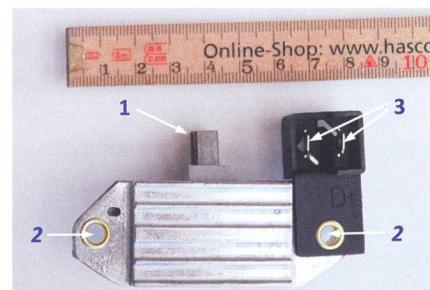
Sur les nouveaux alternateurs, des régulateurs de tension et des supports à charbon sont intégrés en une seule pièce, qui peut être échangée facilement. 1 = charbon, 2 = trous pour la fixation de la pièce, 3 = raccords pour les prises plates.

en courant continu. Le courant d'excitation nécessaire sur les charbons et le rotor est plus petit et l'alternateur subit une usure moindre. Les alternateurs tiennent de 5000 à 8000 heures en moyenne, ensuite le remplacement des charbons et éventuellement des roulements est nécessaire. Cependant, avec une consommation de courant des véhicules qui augmente, l'usure s'accroît également. Une réparation peut déjà être nécessaire sur un véhicule après 3000 heures avec un alternateur faiblement dimensionné et un éclairage type « sapin de Noël ». Le régulateur de tension est une pièce importante de l'alternateur. Il subit une tension plus élevée lorsque la consommation de courant augmente. Il était placé à l'extérieur et connecté par des câbles sur les anciens modèles d'alternateur tandis que sur les plus récents, il est intégré directement avec l'alternateur, sur le support à charbon.

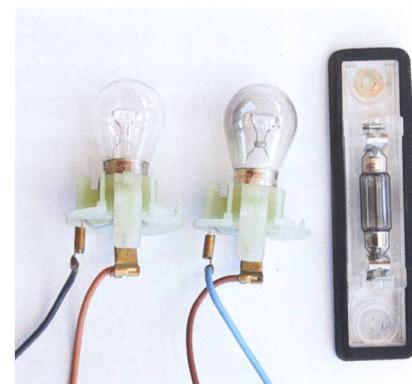
Avec un usage plus intensif, le vide des ampoules se modifie de l'intérieur et réduit le pouvoir éclairant.

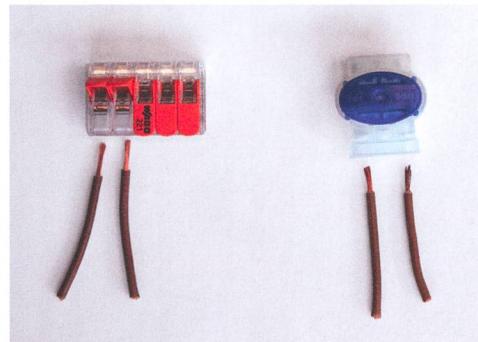
Les câbles endommagés mécaniquement sont à remplacer par des conducteurs de même section.

Si l'isolation d'un câble est légèrement endommagée, on peut introduire ce dernier dans une gaine ou le recouvrir soigneusement avec de la bande isolante. Si le conducteur est endommagé plutôt à cause d'un pliage répété, ou par cisaillement dans une zone de coincement, il convient plutôt de changer le câble tout ou partie. La liaison avec le vieux câble avec des connecteurs à vis ou un ensemble broche-cosse a fait ses preuves. Avec une gaine par-dessus, les nouvelles liaisons peuvent être protégées sûrement contre le court-circuit, la pollution et la corrosion. ■

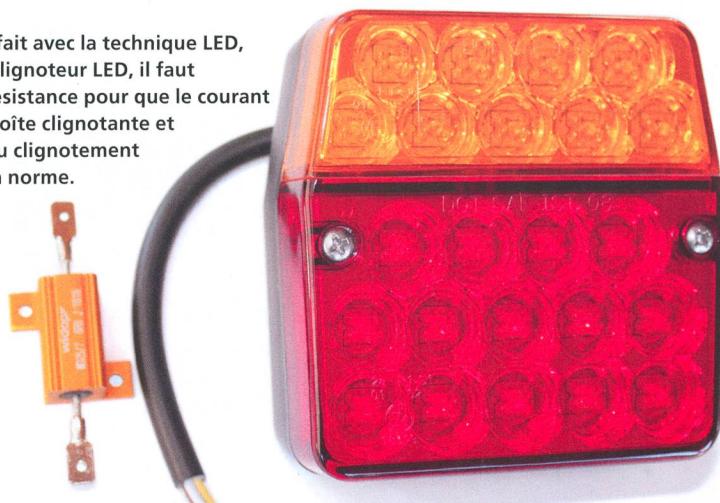
Si l'éclairage se fait avec la technique LED, en parallèle au clignoteur LED, il faut adjoindre une résistance pour que le courant convienne à la boîte clignotante et que le rythme du clignotement corresponde à la norme.

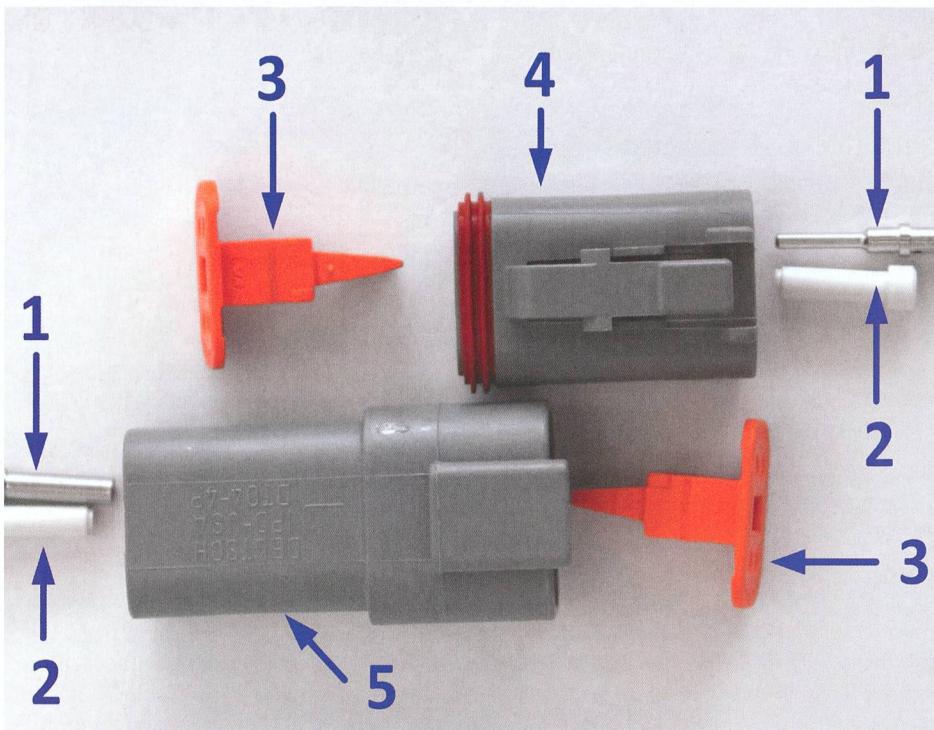
L'ensemble prise-fiche de type «prise allemande» est une solution pour des connexions que l'on doit retirer et que l'on peut monter soi-même. 1 = fiche de contact, 2 = capuchon étanche, 3 = embout conique, 4 et 5 = corps de prise et fiche.

Pour que l'appareillage électrique des véhicules fonctionne sans faille à l'avenir, les réparations doivent être sûres et durables. Si des connecteurs se sont oxydés ou ont un serrage insuffisant, ils sont à remplacer par de nouvelles pièces. Le remplacement complet d'une vieille boîte à fusibles, par une version moderne et étanche, améliore énormément la sécurité. Cette considération est également

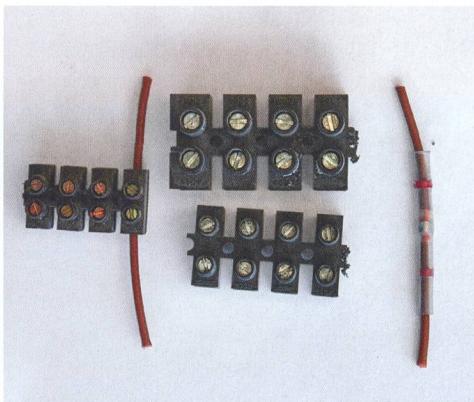
Les connecteurs à pince ou à vis, et les broches plates sont des solutions durables, surtout s'ils sont protégés de bande isolante ou mieux d'une gaine thermorétractable.

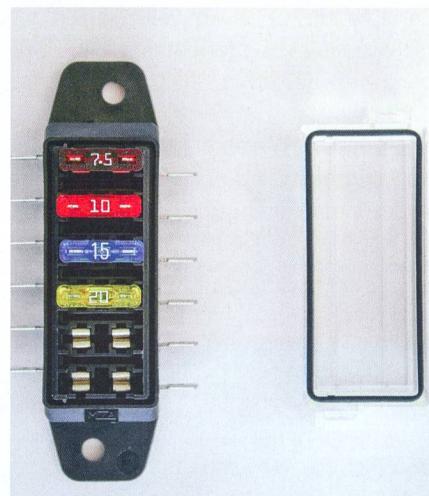
Des fusibles plats, protégés de la poussière et de l'eau, ont le contact plus sûr que les fusibles oblongs.

Dans les véhicules plus anciens, on trouve encore les vieux fusibles ronds et souvent fermés dans lesquels les faux contacts à cause de l'oxydation ou des vibrations conduisent à une interruption du courant ou à des défauts de tension. Par rapport à ces derniers, les fusibles plats sont plus fiables. Si le fusible est en ordre et que le consommateur ne fonctionne tout de même pas, le dérangement le plus fréquent est la mise à la masse de ce dernier. En effet, le système de mise à la masse sur les véhicules implique que plusieurs connexions ne sont pas très fiables. L'oxydation, un vissage insuffisant, ou des surfaces isolantes (peinture ou salissures) conduisent à un défaut de tension ou à une interruption du courant. Ce n'est pas par hasard que l'on monte toujours plus de câbles de mise à la masse sur les véhicules.

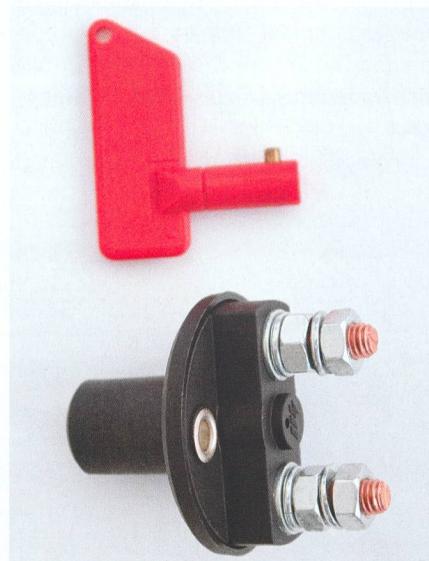
Le danger d'incendie du véhicule peut être réduit avec un nettoyage régulier et l'installation d'un commutateur de batterie bien accessible.
