Zeitschrift: Technique agricole Suisse

**Band:** 78 (2016)

Rubrik: Sécurité

# Freins de remorques – des pièces d'usure

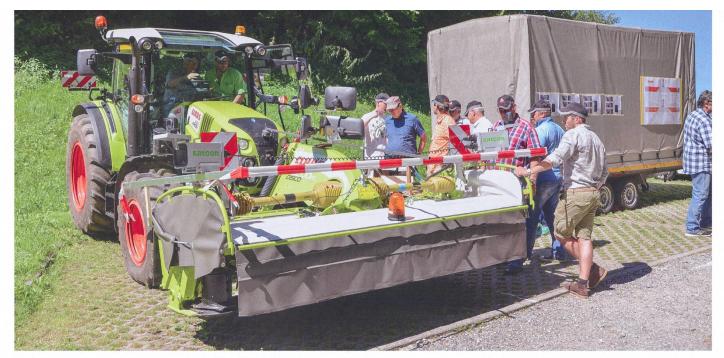
Le porte-à-faux avant est un problème qui concerne un grand nombre d'agriculteurs et d'agro-entrepreneurs. En coopération avec les autorités, le SPAA recherche des solutions. Lors des journées de prévention, il a présenté des approches et ses actions possibles. Photo: Natanael Burgherr

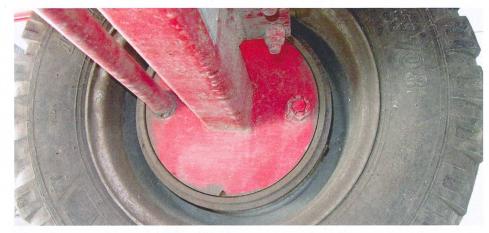
Avec la fenêtre de contrôle, on peut vérifier l'épaisseur de la garniture.

2. Garnitures de frein usées. Si les garnitures ne sont plus suffisamment fortes, la force de friction ne peut plus non plus être délivrée. Sur les freins à tambour avec de simples cames, cette limite est plus rapidement atteinte qu'avec les dispositifs de freinage plus de haute qualité avec la came en S. Cette came permet de parcourir un chemin plus long, mais en

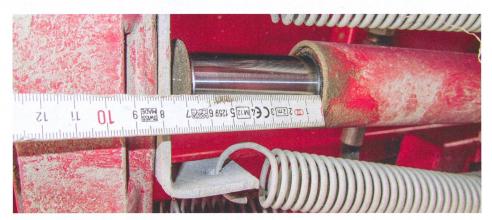
Si l'allongement du vérin est de plus de 5 cm, il faut régler les freins ou changer les garnitures.

1. Freins non réglés. Les garnitures de frein sont une pièce d'usure. Un peu de garniture s'enlève à chaque freinage, l'usure augmente et le vérin devient plus long. Un jour, la longueur du vérin ne suffit plus pour presser les garnitures avec assez de force sur le tambour. En règle générale, on dit que les freins doivent être réglés lorsque le vérin s'allonge de plus de plus de 5 cm. Cela ne signifie pas de le descendre d'un ou deux trous sur le levier de commande, ce qui influencerait seulement négativement le rapport de force. On doit déplacer les bielles sur la barre de la commande de la came, travail à confier à un expert.

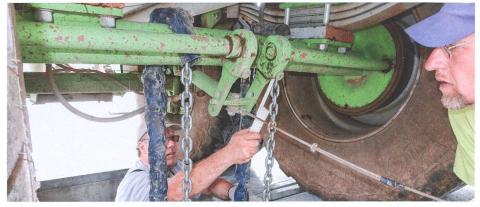
La longueur du levier de frein ne doit pas être modifiée.

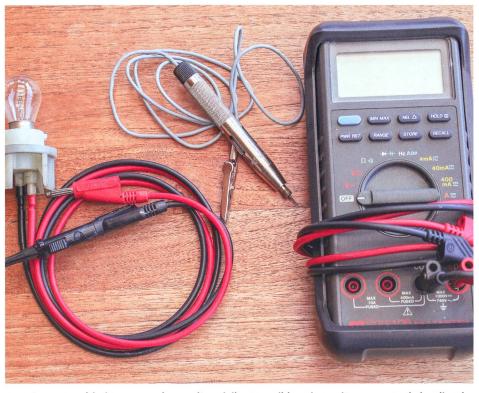
Avec un multimètre ou une lampe d'essai, il est possible – si on sait comment – de localiser la plupart des dérangements de l'installation électrique d'un véhicule.
