**Zeitschrift:** Technique agricole Suisse  
**Herausgeber:** Technique agricole Suisse  
**Band:** 80 (2018)  
**Heft:** 1

# Un tournant pris trop vite. Et sans permis « G40 »!

« Un tracteur attelé à une citerne à lisier vient de se retourner. » Cette annonce a déclenché une grosse opération de sauvetage, avec des suites importantes pour la responsabilité du chauffeur et du propriétaire du tracteur.

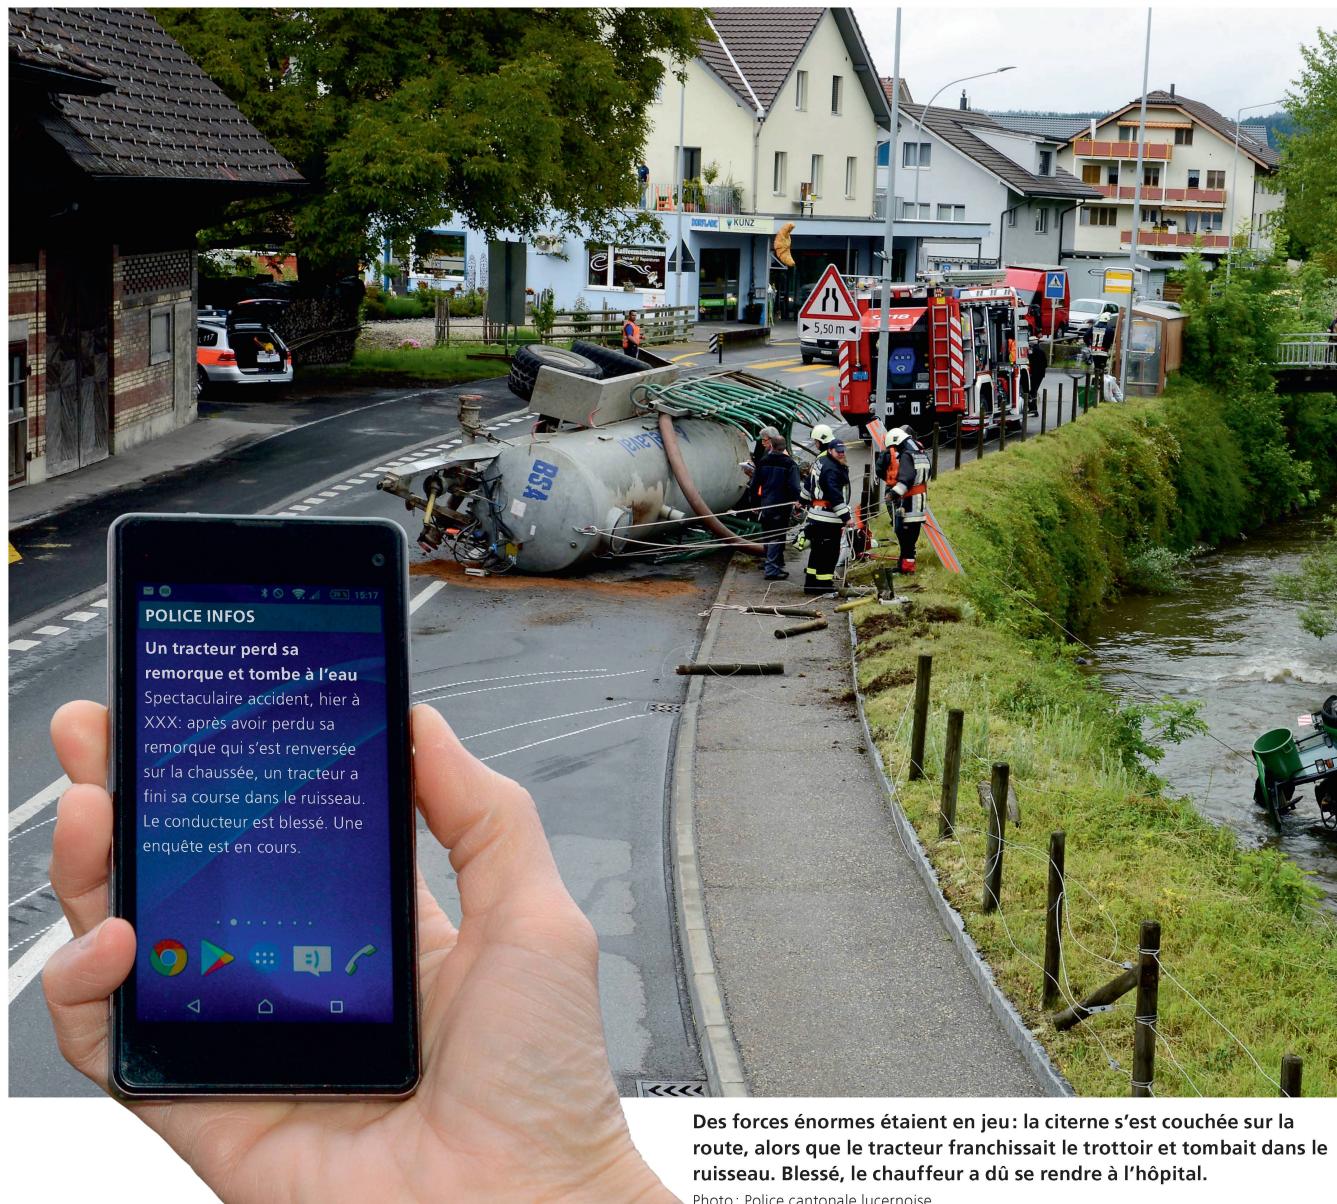
gauches du tracteur ont pénétré sur la voie opposée. Sous la poussée de la citerne, l'arrière du tracteur a glissé de manière incontrôlée vers la droite jusqu'à se retrouver presque perpendiculaire par rapport au trottoir. Le tracteur a finalement franchi le trottoir et a terminé sa course près de 4 mètres en contrebas, couché dans un ruisseau avec environ 70 cm d'eau.

De son côté, la citerne s'est libérée de l'attelage à piton fixe pendant que le tracteur plongeait. Elle s'est couchée sur la droite et a terminé sa course sur la voie opposée, dans le sens inverse de sa direction initiale. Tout ceci s'est déroulé en une fraction de seconde. Des témoins ont immédiatement prévenu la police. Le chauffeur, blessé pendant l'accident, est parvenu à sortir de la cabine par ses propres moyens et à se mettre à l'abri. Son ange gardien veillait sur lui !

Dans le cas présent, la police est arrivée assez vite à la conclusion que l'accident avait pour origine une vitesse inadaptée dans une courbe en légère descente, donc une origine humaine. Le tracteur et la citerne n'ont ainsi pas été expertisés pour rechercher des problèmes techniques et ont été libérés après l'accident. Le jour de l'accident, la condamnation du chauffeur était déjà présumable. Une telle condamnation – l'absence de permis de conduire – ne conditionne pas seulement la procédure administrative mais aussi la responsabilité du chauffeur. Par chance l'accident n'a pas engendré de blessures à des personnes. Dans ce cas de figure, les conséquences pour le jeune chauffeur pourraient s'étaler sur sa vie entière et atteindre un montant bien supérieur aux 50 000 francs de dégâts causés.
