Zeitschrift: Technique agricole Suisse **Herausgeber:** Technique agricole Suisse

Band: 82 (2020)

Artikel: Une histoire d'arrimage du chargement

Une histoire d'arrimage du chargement

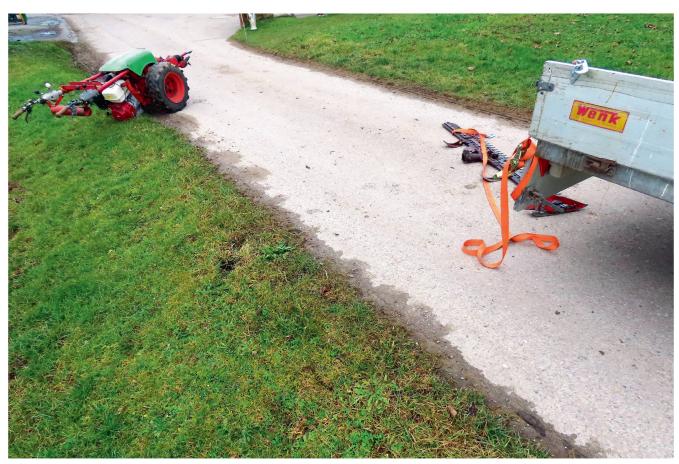
La faucheuse a été «perdue» parce que la barre de coupe s'est détachée du monoaxe. Le conducteur était en train de la fixer à la machine pour pouvoir repartir lorsque la police, déjà avertie, est arrivée. Photo: Martin Abderhalden (scène reconstituée)

«La faucheuse s'est probablement détachée de la barre de coupe à cause des vibrations. Elle était fixée à la remorque au niveau de la barre de coupe avec un kit de serrage. La fixation à la barre de coupe s'est sans doute détachée. Je pense qu'il s'agit d'un défaut de la machine. »

Les agents affectés à l'enquête avaient photographié la faucheuse que Fritz avait perdue. Les policiers ont eux aussi constaté que, de toute évidence, c'était la connexion entre la barre de coupe et la motofaucheuse qui était défectueuse. La cause pourrait être due à un levier de blocage qui devrait être utilisé pour tendre la sangle d'arrimage, mais qui était invisible de l'extérieur.
