Zeitschrift: Technique agricole Suisse
Herausgeber: Technique agricole Suisse
Band: 82 (2020)
Heft: 1

Artikel: Une histoire d'arrimage du chargement
Autor: Stulz, Stephan
DOI: <https://doi.org/10.5169/seals-1085377>

Une histoire d'arrimage du chargement

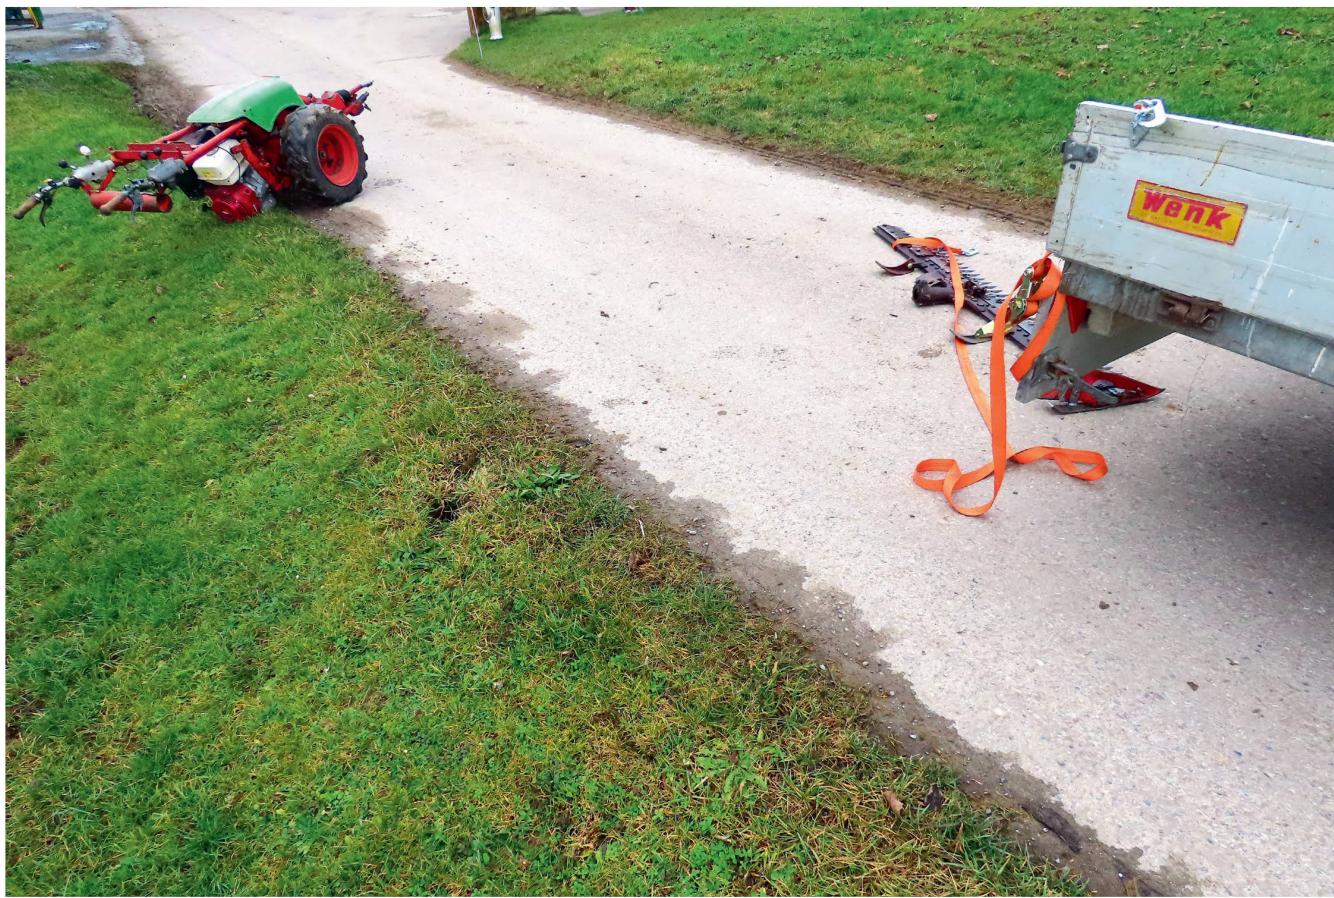
La faucheuse a été «perdue» parce que la barre de coupe s'est détachée du monoaxe. Le conducteur était en train de la fixer à la machine pour pouvoir repartir lorsque la police, déjà avertie, est arrivée. Photo: Martin Abderhalden (scène reconstituée)

« La faucheuse s'est probablement détachée de la barre de coupe à cause des vibrations. Elle était fixée à la remorque au niveau de la barre de coupe avec un kit de

serrage. La fixation à la barre de coupe s'est sans doute détachée. Je pense qu'il s'agit d'un défaut de la machine. » Lorsqu'on lui demande si d'autres usagers de la route ont été mis en danger et s'il sait qu'en tant que conducteur, il est responsable de son chargement, Fritz déclare :

Les agents affectés à l'enquête avaient photographié la faucheuse que Fritz avait perdue. Les policiers ont eux aussi constaté que, de toute évidence, c'était la connexion entre la barre de coupe et la motofaucheuse qui était défectueuse. La cause pourrait être due à un levier de blocage qui devrait être utilisé pour tendre la sangle d'arrimage, mais qui était invisible de l'extérieur.
