Artikel: Fini la rigolade

Fini la rigolade

Dix-huit blessés: tel était le bilan d'un accident de tracteur qui s'était produit il y a plus de deux ans, lors d'un enterrement de vie de garçon à Wohlen (AG). *Technique Agricole* avait déjà écrit à ce propos en septembre 2017. Le présent article se penche à présent sur la procédure juridique ultérieure.

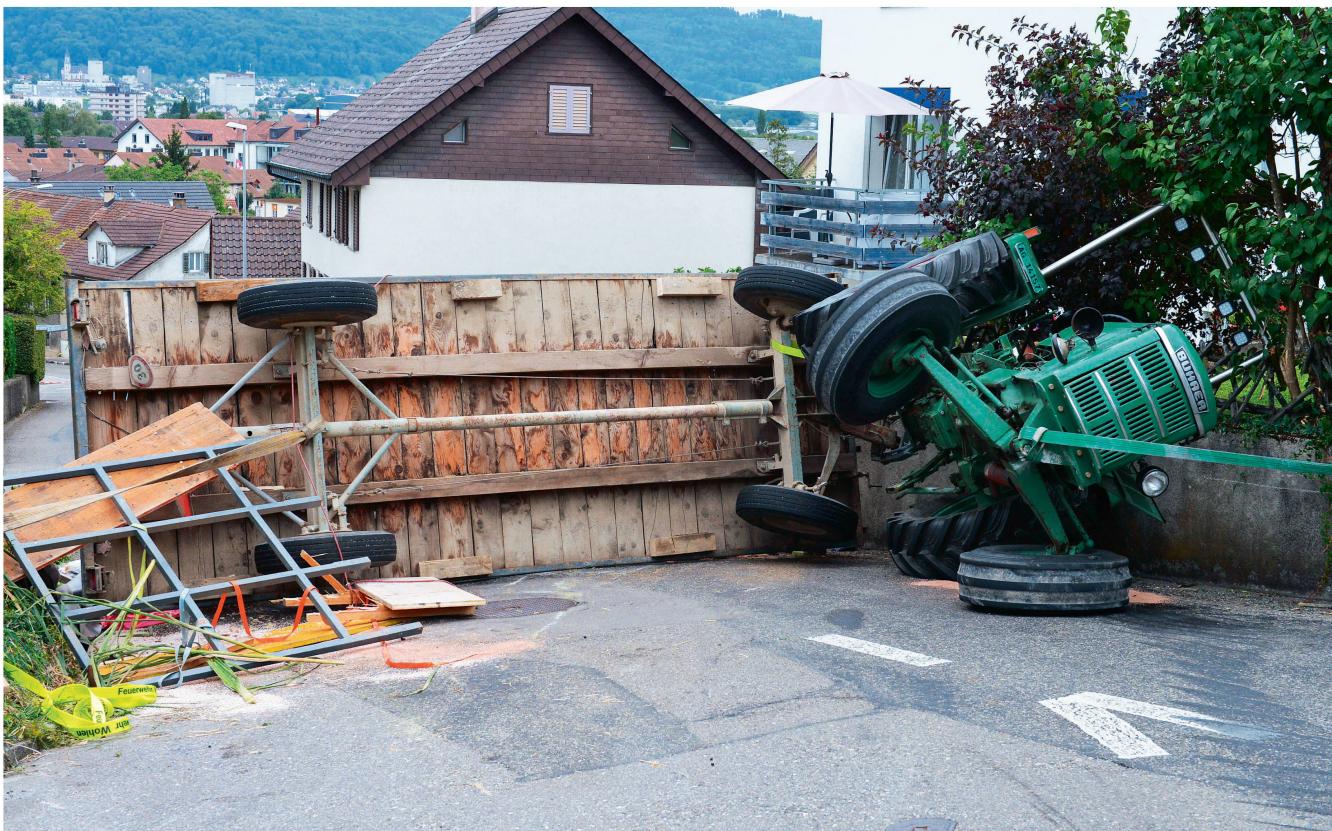
Le lieu de l'accident vu par la patrouille de police. Photo: Police d'intervention mobile du canton d'Argovie

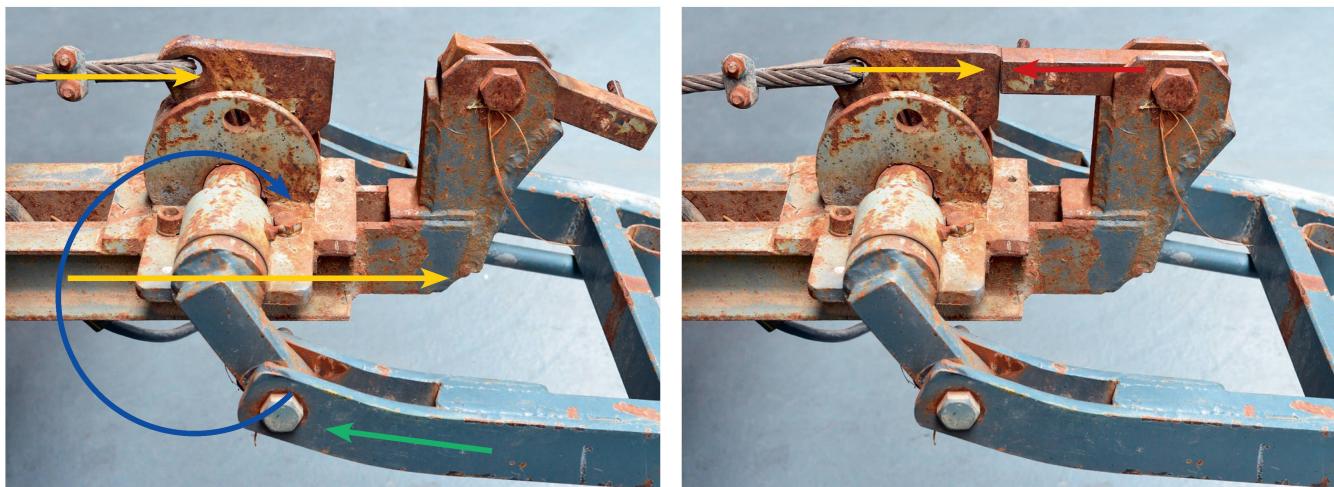
La photo de gauche montre un frein à inertie débloqué et celle de droite un frein à inertie bloqué.

Lors des essais, les experts ont conclu que le frein à inertie pouvait être bloqué par le petit levier de commutation lors de mouvements arrière ressemblant à un démar-

rage ou à un changement de vitesse. Une vidéo le démontrant a été enregistrée. En résumé, il convient de partir du principe que le frein à inertie a peut-être été involontairement bloqué pendant le trajet, fait dont le conducteur ne s'est pas rendu compte suffisamment tôt. Par conséquent, toute la force de freinage devait être fournie par le tracteur relativement léger (avec fort probablement un essieu arrière encore plus chargé à cause du heurt de la remorque à quatre roues). Ce qui était simplement impossible compte tenu du poids total d'environ 5,5 tonnes et de la pente de presque 20%.

Il est cependant à noter que les nombreux matériaux de la voie et les traces de dérapage des freins n'ont pas été examinés. La remarque des experts concernant le blocage autonome technique du frein à inertie dû à sa structure n'a pas été abordée à la décharge du conducteur au cours de l'ordonnance pénale. Celle-ci est formulée de telle manière que l'on peut présumer que les autorités pénales ne connaissaient pas suffisamment le fonctionnement des freins de stationnement, à inertie et de service. Sur ce point, toute enquête pénale est marquée de certaines variations aléatoires. Dans cette procédure pénale aussi, il paraît clair que les autorités pénales cherchaient à attribuer la responsabilité principalement au conducteur. La question quant à un éventuel manquement dans le chef du législateur ou du fabricant n'est que rarement, voire jamais abordée. Pourtant, c'était notamment le cas dans la présente affaire vu que le frein à inertie s'est manifestement bloqué de manière autonome.

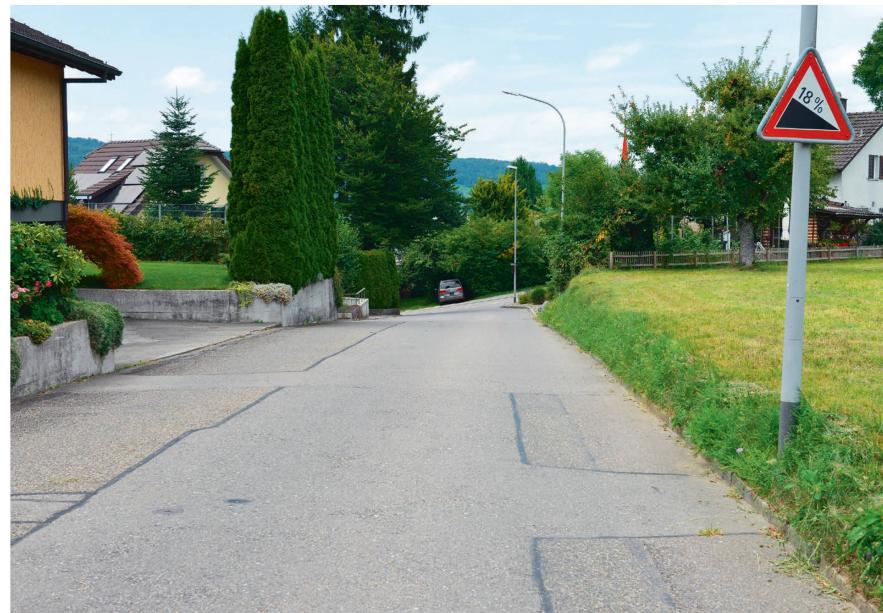
Lors d'un test effectué en environnement d'essai (chargement de conteneurs d'eau et sécurisation de l'attelage avec un treuil), les experts ont constaté que l'attelage peut être retenu sur le terrain, même lorsque le frein à inertie est bloqué. Toutefois, si l'on laisse légèrement rouler l'attelage dans un premier temps, il n'est plus possible de ralentir sans frein à inertie, et la vitesse de l'attelage augmente de plus en plus (durant le test, le véhicule a dû être arrêté à l'aide du treuil).

Un attelage roulant, identique à celui de l'accident, ne peut plus être ralenti sur une pente de 18% sans que le frein à inertie ne soit activé. Photo: Police d'intervention mobile du canton d'Argovie
