# Brandschutz

## Es brennt in der Industrie!

## **Das Brandverhalten textiler Bodenbeläge – Erste Ergebnisse Forschungsprojekt VSTF**

Referat von Dr. W. Krucker, Abteilungsvorsteher EMPA, St. Gallen, anlässlich der Brandtagung VSTF, vom 18. April 1980, in Bern

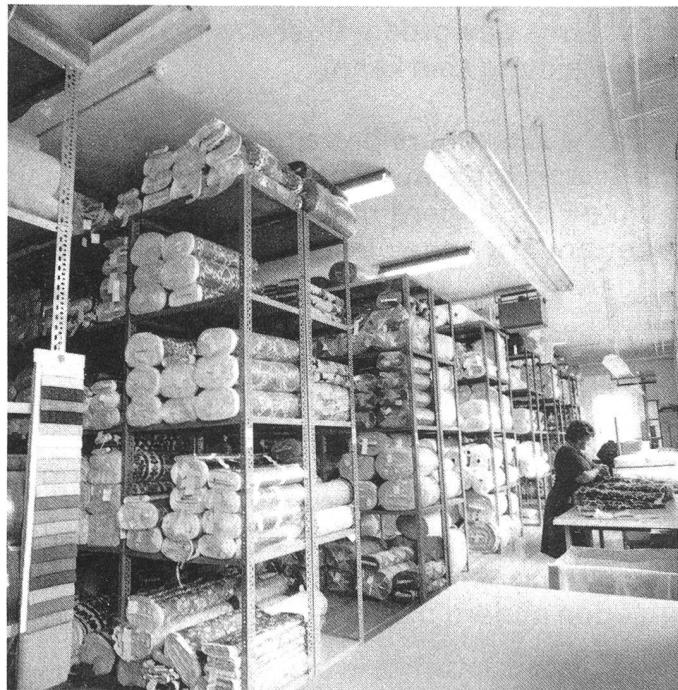
Nicht unbedeutend ist das Brandrisiko in einem Textillager. Die Lagergestelle sind recht hoch gefüllt. Bei Brandgefahr löst der automatische Cerberus-Melder Alarm aus.

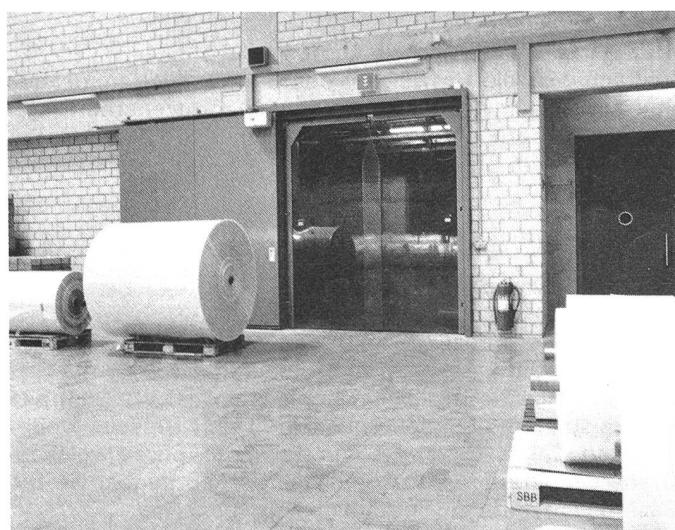
Noch zu wenig wird die Möglichkeit genutzt, die warnenden Impulse eines Brandmelders auch zu Steuerzwecken einzusetzen. Dieses Tor trennt zwei grosse Brandabschnitte. Bei Brandgefahr wird die Rückhaltevorrichtung automatisch entriegelt und macht damit den Brandabschnitt dicht. (Fotos Cerberus, Männedorf)

tore usw. handeln; auch die durch Brandmelder gesteuerte Öffnung von Hitze- und Rauchabzügen ist denkbar, ebenso verschiedene andere Steuerungen.

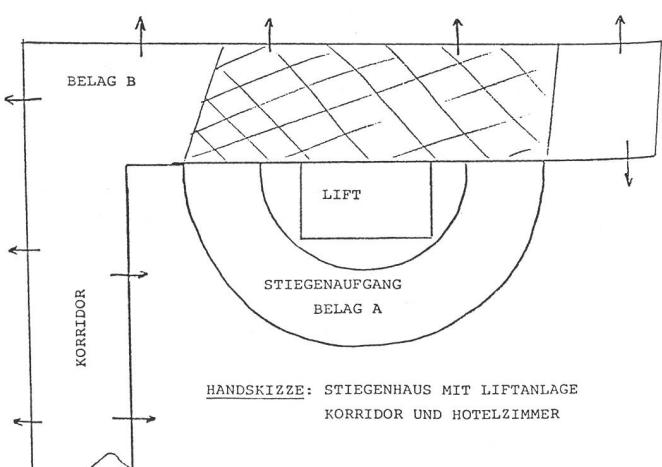
Das Hotel wird über den Eingang und einen Windfang in die Eingangshalle betreten. Links vom Eingang befindet sich die Reception, welche laut bisheriger Aussage der Ausgangspunkt des Brandes war. Laut den Ermittlungsergebnissen kann als Ursache des Brandes ein in Brand geratener Papierkorb angenommen werden. Rechts vom Eingang ist der Übergang in ein anschliessendes Kaffeehaus. Gegenüber dem Eingang befindet sich der halbkreisförmige Stiegenaufgang in die vier Etagen des Hotels und der Zugang zum Lift. Mit 1 und 2 ist die Position von Sitzgruppen angegeben, welche sich nach Auskunft des Hotelspersonals dort befunden haben. Im Bereich der Reception und der anschliessenden Wände waren die Wände mit einer Holzverschalung zum Teil bis an die Decke verkleidet. Der Boden der Halle besteht aus ca. 30 cm x 30 cm grossen Mamorplatten. Über den gewundenen Stiegenaufgang gelangt man in die oberen Geschosse, wo die Hotelzimmer liegen. Die bauliche Situation in den vier Obergeschossen ist in nachfolgender Handskizze schematisch dargestellt.

Der Stiegenaufgang in die Stockwerke ist halbrund mit einer Breite von ca. 1 m bis 1,2 m. In der Mitte des Stiegenaufgangs befindet sich der Aufzug, welcher etwa bis in Mannshöhe mit einem Gitter vom Stiegenaufgang getrennt ist.

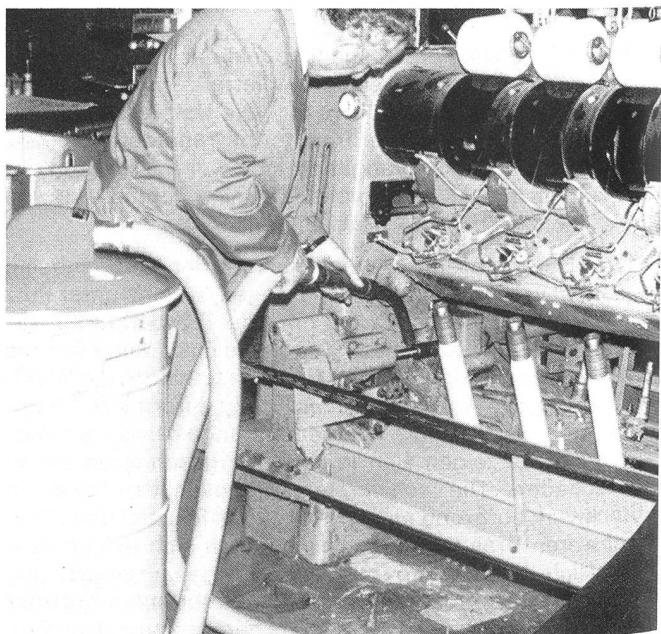
Regelmässige, gründliche Reinigung der Maschinen verhindert Überhitzung und damit Brandursachen. Die Hochleistungsaugsprühner, Absaugapparate saugen auch klebenden Flug, Schmierer usw. dank dem hohen Vakuum von 8000 mm WS und ermöglichen die Eliminierung von Druckluft zur Reinigung. (Abb. Absaugapparat AP-75 Abb. WILD AG ZUG)

- Das hohe Vakuum «reisst» auch klebenden Schmutz, Fett und Schmierer von der Unterlage ab, was bei der Textilmaschinenreinigung für den Erfolg ausschlaggebend ist. Die Reinigungszeit wird dadurch reduziert, ohne dass durch auffliegenden Flug die Luftverhältnisse verschlechtert und Brandbrücken gebildet werden.
- Mit dem hohen Vakuum können die Rohr- und Schlauchleitungen fast beliebig verlängert werden, ohne dass die Saugleistung merkbar abnimmt. Dadurch können die Klimaanlagegitter, Leitungen, Kanäle, Lampen etc. vom Boden aus mit rel. dünnen Rohren öfters gereinigt werden und müssen nicht bis zur generellen Betriebsreinigung warten. Beim Reinigen einer Maschinengruppe können am Schluss einfach die nötigen Rohre aufgesteckt werden um alle darüber liegenden «Flugansammlungen» zu beseitigen. (sh. Abb. 2)

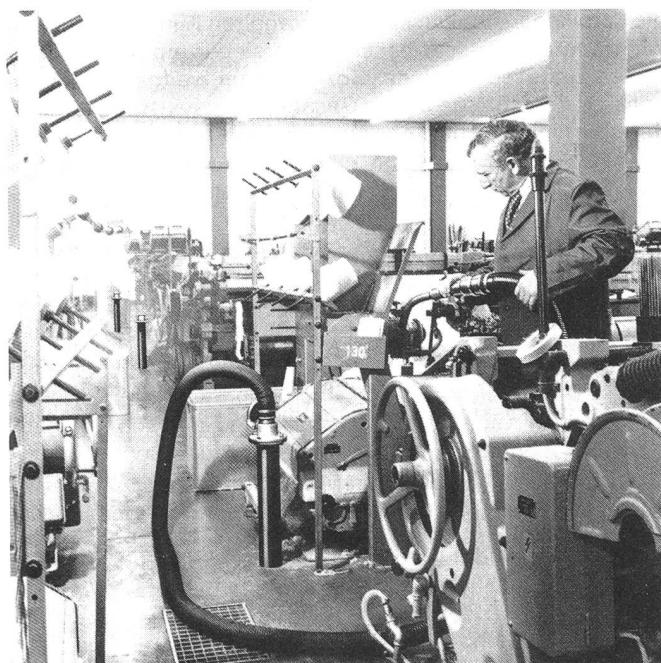
Zentralabsauganlagen führen die Saugleistung zu den Absaugstellen, sei es von unten, wie abgebildet oder von der Decke, an Säulen usw. Die dadurch erzielte Arbeitserleichterung bringt kürzere Putzzeiten und besseren Unterhalt. Abb. Zentralabsauganlage-Zapfstelle einer VS-3-Kompaktanlage für Textilbetriebe mit einem Sammelsack von 1000 l Inhalt.

- Die Möglichkeit lange Rohr- und Schlauchleitungen erlaubt auch die Installation eines stationären Rohrnetzes.

Dies erleichtert die Reinigung wesentlich, da das Personal lediglich noch Schlauch und Düsen von einer Reinigungsstelle zur andern verschieben muss. Die Saugkraft steht ihm an beliebig vielen Stellen zur Verfügung lediglich durch Aufklappen eines Deckels und Einsticken des Schlauches. Dass solche Erleichterungen nicht nur Zeit sparen, sondern auch die Sauberkeit von Maschinen und Gebäudeteilen verbessern, ist ein wichtiger Vorteil. Dazu kommen aber noch die weiter oben aufgeführten Punkte der Brandverhütung und nicht zuletzt die Verhinderung von Qualitätseinbussen durch Materialverschmutzung. Es lohnt sich deshalb diesen Punkten nachzugehen, und deren Einsatzmöglichkeit im eigenen Betrieb zu prüfen.
