Zeitschrift: Mittex: die Fachzeitschrift für textile Garn- und Flächenherstellung im

Rubrik: Brandschutz

# **Brandschutz**

# Das Brandverhalten textiler Bodenbeläge – Erste Ergebnisse Forschungsprojekt VSTF

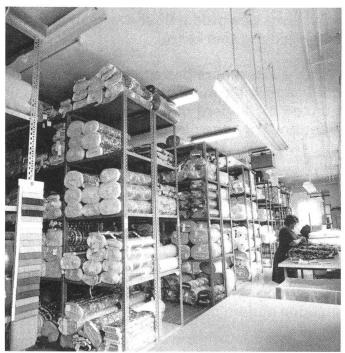
Nicht unbedeutend ist das Brandrisiko in einem Textillager. Die Lagergestelle sind recht hoch gefüllt. Bei Brandgefahr löst der automatische Cerberus-Melder Alarm aus.

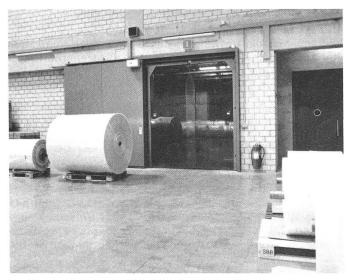
Noch zu wenig wird die Möglichkeit genutzt, die warnenden Impulse eines Brandmelders auch zu Steuerzwecken einzusetzen. Dieses Tor trennt zwei grosse Brandabschnitte. Bei Brandgefahr wird die Rückhaltevorrichtung automatisch entriegelt und macht damit den Brandabschnitt dicht. (Fotos Cerberus, Männedorf)

tore usw. handeln; auch die durch Brandmelder gesteuerte Öffnung von Hitze- und Rauchabzügen ist denkbar, ebenso verschiedene andere Steuerungen.
