Zeitschrift:	Mittex : die Fachzeitschrift für textile Garn- und Flächenherstellung im deutschsprachigen Europa
Herausgeber:	Schweizerische Vereinigung von Textilfachleuten
Band:	110 (2003)
Heft:	2
Artikel:	Fadenbrüche an der Strickmaschine und ihre Ursachen
Autor:	Ammann, Franziska / Schmid, Hansruedi
DOI:	https://doi.org/10.5169/seals-677837

Fadenbrüche an der Stickmaschine und ihre Ursachen

Ammann Franziska, Schmid Hansruedi; EMPA, St. Gallen, CH

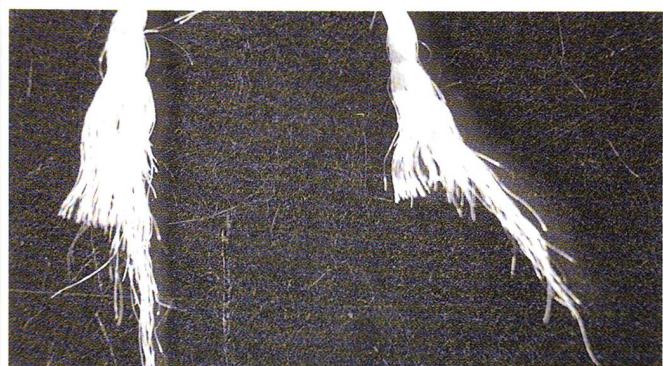
Bild 1: Rissenden eines schlecht verstickbaren Zwirnes: In einem Zwirn wurden zwei Garne mit unterschiedlicher Höchstbruchkraft miteinander verarbeitet.

Neben der grundsätzlichen Betrachtung von Mittelwerten und deren Standardabweichungen, sollten auch die kleinsten Werte ange schaut werden, weil gerade diese Schwachpunkte zu Fadenris sen führen können. Die Schwachpunkte können aber auch versteckt innerhalb eines Zwirnes auftreten, z.B., wenn nur ein Garn eines Mehrfachzwirnes den Anforderungen nicht genügt (Bild 1).

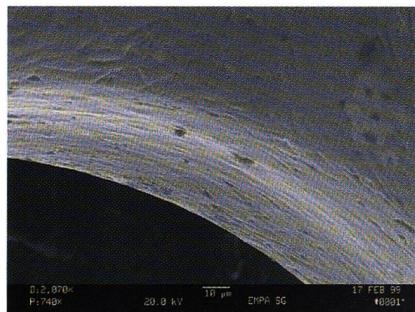
Bild 3: Gebrauchte Sticknadel: Nadelöhr-Innenseite: Aufnahme mit dem Raster-Elektronenmikroskop

Während des Stickprozesses wird das Stickgarn x -mal durch das Nadelöhr [6] gezogen bis es in den Stickboden eingearbeitet ist. Während des Stickens entstehen immer wieder so genannte Aufschieber, welche zu einem Fadenbruch und in seltenen Fällen auch zu Nadelbrüchen führen. Aus diesem Grund wurde angenommen, dass durch rauen Stellen im Nadelöhr der Sticknadeln einzelne Fibrillen des Stickzwirnes beschädigt werden und sich dadurch aufschieben. Um dies näher zu untersuchen, wurden mehrere Sticknadeln nach längerem Einsatz in der Produktion mit dem Rasterelektronenmikroskop auf rauen Stellen oder Beschädigungen untersucht: Es wurden keine Beschädigungen der Metalloberfläche gefunden. Die vorhandenen Unebenheiten auf der Nadeloberfläche waren sehr klein und wiesen keine scharfen Ränder auf (Bild 3).
