Artikel: Wegebautechnik und Bauforschung in historischen Gartenanlagen anhand ausgewählter Beispiele
Autor: Drexel, Anita
DOI: <https://doi.org/10.5169/seals-382443>

Wegebautechnik und Bauforschung in historischen Gartenanlagen anhand ausgewählter Beispiele

ANITA DREXEL

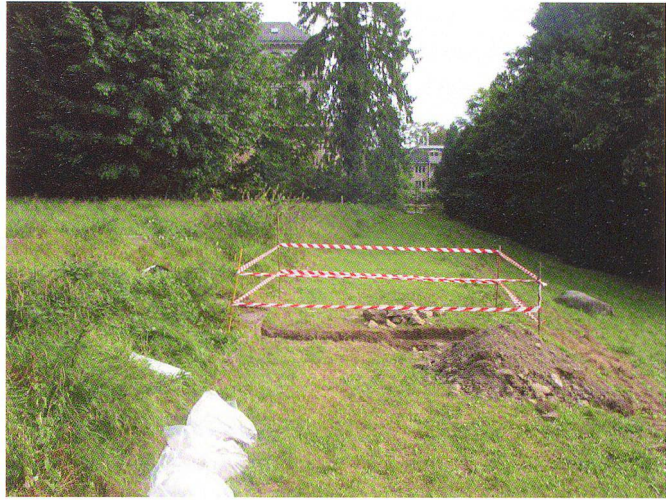
DETAIL AUFBAU B

Abb. 2: Grabungsprofil B (links); Verbindungsweg im NO Richtung Villa (rechts).

Die Ergebnisse der Profilgrabungen erschliessen die Bautechnik zur damaligen Zeit mit Aufbau, Material, Schichtstärken, Randausbildungen, Entwässerungsprofilen und Gefällsverhältnissen (Abb. 2 und 3). Alle Wege hatten, trotz unterschiedlicher Bedeutung, einen dreischichtigen Aufbau. Ihre Aufbaustärken variieren zwischen 28 und 40 cm in Abhängigkeit von ihrer Funktion und Steigung. Die Tragschichten sind aus geschichteten oder dicht aneinander gestellten Bruch-

steinen (15–40 cm). Durch kleinere Bruchstücke ausgezwickelt entstand so ein äusserst kompakter und fest gefügter Wegkörper – eine Packlage – die heute noch in hervorragender Qualität vorliegt und vermutlich in weiten

Teilen erhalten ist. Darüber lagert eine Ausgleichsschicht aus grobem Kies, die beim Hauptweg in der Steigungskurve und der Querung in Richtung Villa besonders dicht gefügt und mit einem gut entwässernden Querprofil

versehen wurde. Die ursprünglichen Deckschichten sind grösstenteils nicht mehr nachvollziehbar, wo Reste vorhanden sind, handelt es sich um stark humose Sande mit Rundkorn (0/4–0/25).

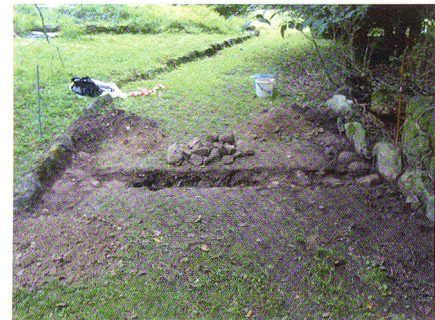
GRUNDRISS C

Abb. 3: Der Wegabschnitt im Bereich der grössten Steigung im NW-Teil vor dem ehemaligen Nutzgarten (rechts unten); der Grundriss seines Grabungsprofils C zeigt eine Packlage, die beidseitig durch grosse «Strecksteine» eingespannt ist, tief eingebundene lange Steine zur Wegefassung dienen als Widerlager (Detail rechts oben).

Die Steine wurden vorgängig sorgfältig nach Grösse, Form und Festigkeit in Hinblick auf ihren Verwendungszweck aussortiert. Mit den grössten wurden die Packlagen zusätzlich seitlich eingespannt und verstärkt. In den Abschnitten höchster Belastung und grösster Steigung wurde besondere Sorgfalt auf das Entwässerungsprofil gelegt, zudem wurden Wegefassungssteine als Widerlager gesetzt. Dies verdeutlicht, wie gezielt die Bautechnik der Wege auf die lokalen Gegebenheiten und die unterschiedliche Wegenutzung reagierte. Handwerkliches Geschick fügte sie zu kompakten, haltbaren und ästhetischen Gartenwegen.

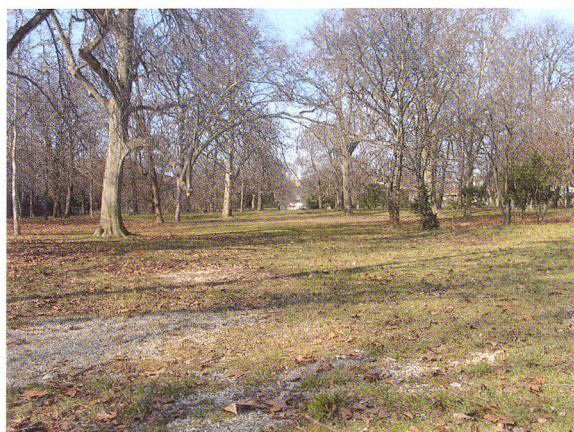
Abb. 4: Überwachsener barocker Gartenweg im Palais Schwarzenberg in Wien (links); dünne Lagen Rundkornschotter, keine Tragschicht (rechts).

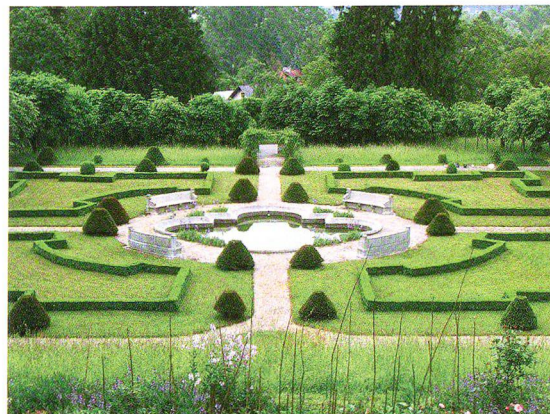
Abb. 5: Gartenweg der Villa Lanna in Gmunden/AT (errichtet um 1870), dreischichtig mit einer Steinpackung plus jüngere Deckschicht (links); Parterre der Villa Lanna heute (rechts).

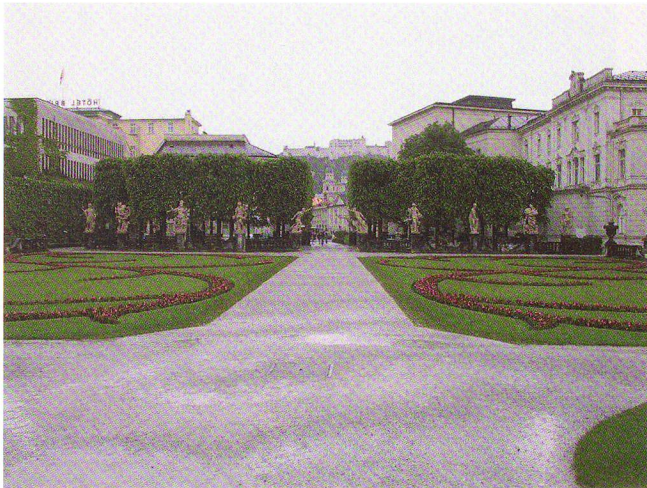
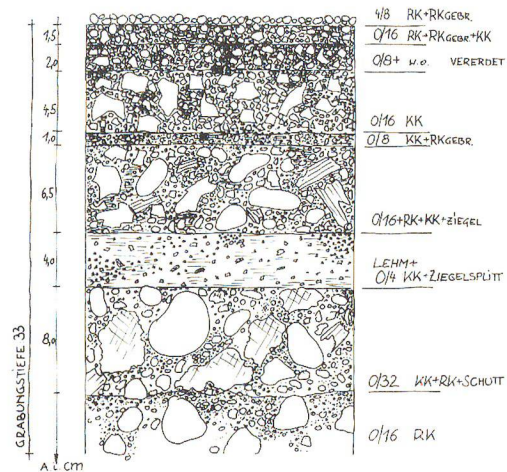
Abb. 6: Mirabellgarten mit Blick Richtung Altstadt und Festung von Salzburg – aufgrund der intensiven Nutzung als wichtiges touristisches Ziel müssen die Wege in kurzen Abständen mit neuen Schichten ergänzt werden. Intensiver Tritt, vielschichtige Aufbauten und starke Verdichtung haben Wellenbildung und Regenpfützen zur Folge (links). Ebenso erfuhr das viel genutzte Grosse Parterre in Schönbrunn zahlreiche Überdeckungen mit unterschiedlichsten Materialien, darunter auch Bauschutt und Lehm (s. Grabungsprofil, rechts).

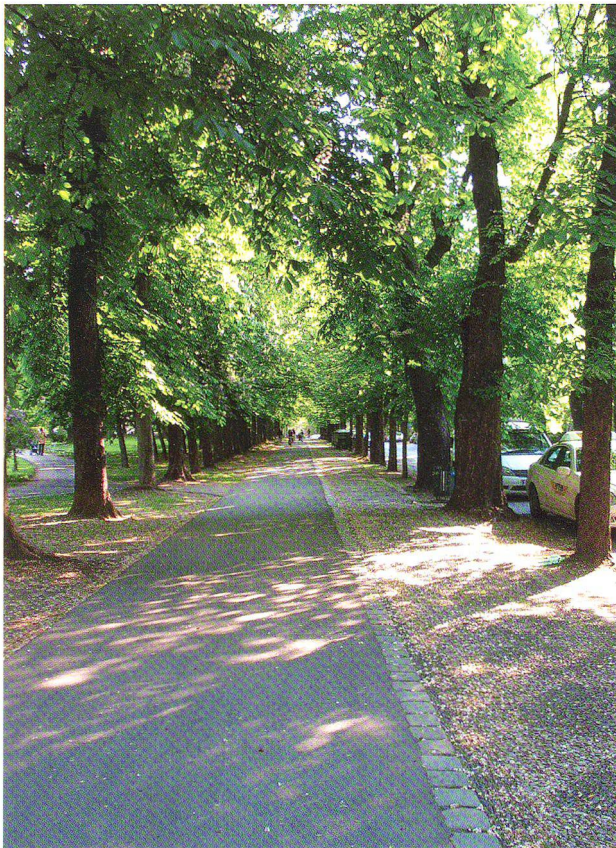
Abb. 7: Die Promenade der Maria-Theresia-Allee im Stadtpark von Graz mit Pflasterband.

Mit dieser Situation ist die Gartendenkmalpflege oft konfrontiert. So auch das Gartenamt der Stadt Graz bei der Frage, ob und wie eine höchst wertvolle historische Kieselplasterung beim Stadtpark erhalten werden sollte. Sie schmückt als Zierband einer ehemaligen Chaussee eine 175 Meter lange Promenade. (Abb. 7, 8)

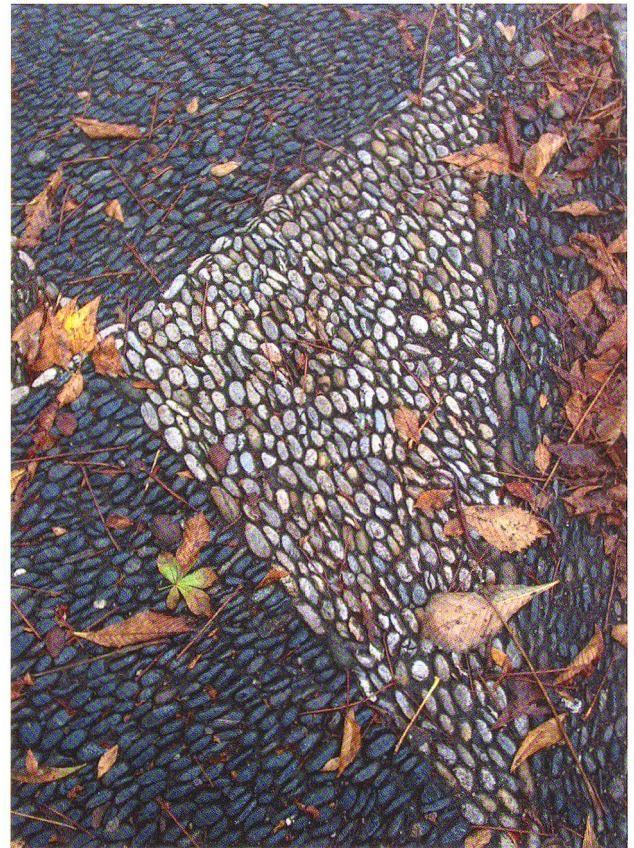
Abb. 8: Mosaik aus schwarzen und weissen Kieselsteinen von 2,5 bis 8 cm Grösse.

Das Kieselmosaik in Graz besteht wie die Vorbilder aus schwarzen und weissen Rundschottern, die kleinsten messen gerade einmal 2,5 cm, die grössten 8 cm, und formen ein Ornament aus Rauten und Dreiecken. Vor wenigen Jahren waren 23 Prozent der 300 Quadratmeter grossen Fläche nicht mehr vorhanden beziehungsweise lose oder herausgebrochen, der Rest jedoch in gutem Zustand. Die grössten Schäden waren in den letzten Jahren entstanden und drohten nun rapide fortzuschreiten. Eine Entscheidung über Erhalt und Art der Massnahmen musste rasch getroffen werden. Es gab weder Informationen zur Entstehungszeit noch dazu, woher das Material

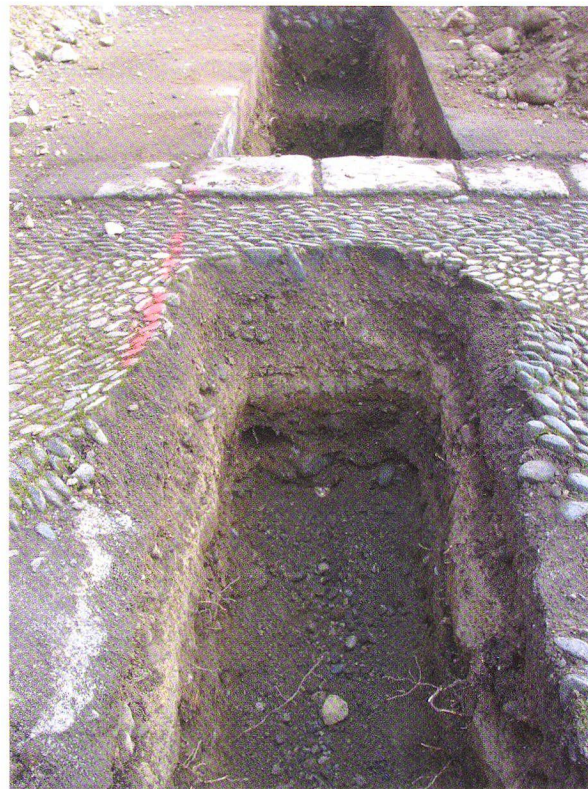
Abb. 9: Grabungsprofil des Mosaikpflasters und der ehemaligen Chausseierung (heute unter Asphaltweg) mit darunter verborgener historischer Entwässergrinne (links); Aufbau des Mosaikpflasters (rechts).

Mit historischen Bildquellen und Vergleichsanalysen konnte das Objekt zeitlich eingeordnet und der Denkmalwert geklärt werden.²³ Ein Grabungsprofil sowie weitere Untersuchungen erbrachten Informationen zu Herkunft und Härte der Pflastersteine sowie den bauphysikalischen Eigenschaften des Aufbaues. Rekonstruktionsskizzen ursprünglicher Steinformen ermöglichten Rückschlüsse auf Bearbeitung und Abnutzungsintensitäten.

Das Kieselmosaik in Graz stammt aus der Zeit um 1930. Es ist, wie der Grazer Stadtpark selbst, ein etwas verspäteter Ausdruck stolzer, bürgerlicher Selbstdarstellung. Die Pflasterung ist im Prinzip ein Reihenverband (vgl. Grabungsprofil, Abb. 9) in einem Sandbett mit mindestens vier Kontaktpunkten je Stein. Möglichst flache, lange Steine wurden hochkant dicht aneinandergestellt, sodass Einbindetiefen von 5–10 cm erzeugt wurden. Damit sind die wichtigsten Regeln für diese historische Pflasterungen benannt: tiefes Einbinden, engste Verlegung mit Einspannung der Steine.

Bei der wieder freigelegten, vollständig erhaltenen Entwässerungsrinne aus Flussschotter reagierte man hingegen auf die Anforderungen des Unterhaltes und erstellte ein neues Fundament. Die Steine wurden zwar etappenweise in ihrer ursprünglichen Lage, jedoch völlig neu in ein Einkornbetonfundament versetzt. Die Pflege der Wege und angrenzenden Parkflächen würde mit ihren Geräten in kürzester Zeit die alte Rinne verdrücken und schädigen. Die hellen Fugen bekommen rasch eine Patina, sodass die Rinne nur kurze Zeit wie neu erscheint. Unzweifelhaft besteht jedoch grosser Druck vonseiten der Entscheidungsträger, dass die investierten Gelder auch «gesehen» werden. Brigitt Sigel spricht zu Recht von der Gefahr, dass allzu «neue Bilder» die alte Substanz überstrahlen und sie so entwerten.²⁴

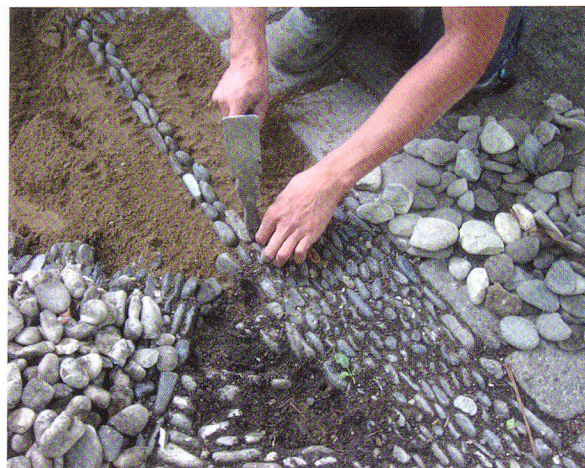
Abb. 10: Pflasterer bei der Arbeit.

Lücken geschlossen werden. Heutige Eingriffe sollen lesbar sein, jedoch nicht, indem Techniken angewandt werden, die nicht dem Bestandserhalt dienen. Das Pflaster in Graz hat keinen frostsicheren Aufbau, das heisst, es hebt und senkt sich mit jeder Frost-Tau-Periode. Da der Kieselsteinverband jedoch in Sandbett mit vielen Kontaktpunkten verlegt wurde, bleibt er fest gefügt und reagiert trotzdem elastisch. Er kann die jährlichen Auf-und-ab-Bewegungen ohne Schäden mitmachen. Eine neuzeitliche Bauweise würde sich völlig anders verhalten, den Bestand gefährden und selbst rasch wieder zerstört sein. Daher ist eine dem historischen Pflaster möglichst gut entsprechende Technik für die Reparatur anzuwenden. Glücklicherweise war in diesem Fall noch viel authentisches Steinmaterial vorhanden.
