Artikel: Wegebautechnik und Bauforschung in historischen Gartenanlagen

anhand ausgewählter Beispiele

Autor: Drexel, Anita

Wegebautechnik und Bauforschung in historischen Gartenanlagen anhand ausgewählter Beispiele

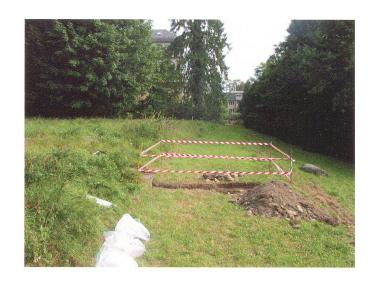
DETAIL AUFBAU B

Abb. 2: Grabungsprofil B (links); Verbindungsweg im NO Richtung Villa (rechts).

Die Ergebnisse der Profilgrabungen erschliessen die Bautechnik zur damaligen Zeit mit Aufbau, Material, Schichtstärken, Randausbildungen, Entwässerungsprofilen und Gefällsverhältnissen (Abb. 2 und 3). Alle Wege hatten, trotz unterschiedlicher Bedeutung, einen dreischichtigen Aufbau. Ihre Aufbaustärken variieren zwischen 28 und 40 cm in Abhängigkeit von ihrer Funktion und Steigung. Die Tragschichten sind aus eng geschlichteten oder dicht aneinander gestellten Bruch-

steinen (15–40 cm). Durch kleinere Bruchstücke ausgezwickt entstand so ein äusserst kompakter und fest gefügter Wegkörper – eine Packlage – die heute noch in hervorragender Qualität vorliegt und vermutlich in weiten

Teilen erhalten ist. Darüber lagert eine Ausgleichsschicht aus grobem Kies, die beim Hauptweg in der Steigungskurve und der Querung in Richtung Villa besonders dicht gefügt und mit einem gut entwässernden Querprofil versehen wurde. Die ursprünglichen Deckschichten sind grösstenteils nicht mehr nachvollziehbar, wo Reste vorhanden sind, handelt es sich um stark humose Sande mit Rundkorn (0/4-0/25).

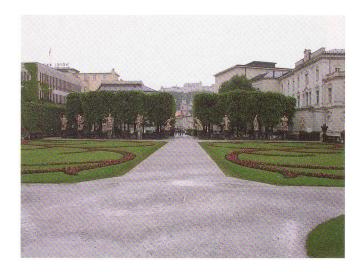
Abb. 6: Mirabellgarten mit Blick Richtung Altstadt und Festung von Salzburg – aufgrund der intensiven Nutzung als wichtiges touristisches Ziel müssen die Wege in kurzen Abständen mit neuen Schichten ergänzt werden. Intensiver Tritt, vielschichtige Aufbauten und starke Verdichtung haben Wellenbildung und Regenpfützen zur Folge (links). Ebenso erfuhr das viel genutzte Grosse Parterre in Schönbrunn zahlreiche Überdeckungen mit unterschiedlichsten Materialien, darunter auch Bauschutt und Lehm (s. Grabungsprofil, rechts).

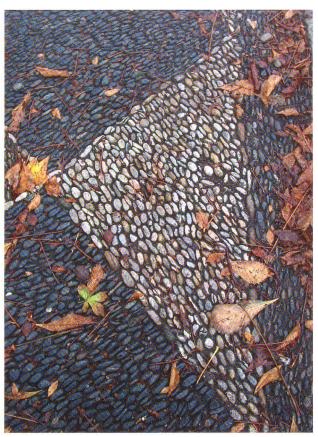
Abb. 8: Mosaik aus schwarzen und weissen Kieselsteinen von 2,5 bis 8 cm Grösse.

Das Kieselmosaik in Graz besteht wie die Vorbilder aus schwarzen und weissen Rundschottern, die kleinsten messen gerade einmal 2,5 cm, die grössten 8 cm, und formen ein Ornament aus Rauten und Dreiecken. Vor wenigen Jahren waren 23 Prozent der 300 Quadratmeter grossen Fläche nicht mehr vorhanden beziehungsweise lose oder herausgebrochen, der Rest jedoch in gutem Zustand. Die grössten Schäden waren in den letzten Jahren entstanden und drohten nun rapide fortzuschreiten. Eine Entscheidung über Erhalt und Art der Massnahmen musste rasch getroffen werden. Es gab weder Informationen zur Entstehungszeit noch dazu, woher das Material

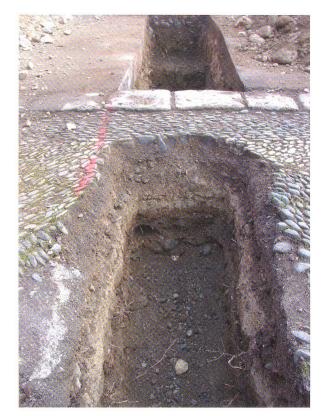
Abb. 9: Grabungsprofil des Mosaikpflasters und der ehemaligen Chaussierung (heute unter Asphaltweg) mit darunter verborgener historischer Entwässerungsrinne (links); Aufbau des Mosaikpflasters (rechts).

Mit historischen Bildquellen und Vergleichsanalysen konnte das Objekt zeitlich eingeordnet und der Denkmalwert geklärt werden. ²³ Ein Grabungsprofil sowie weitere Untersuchungen erbrachten Informationen zu Herkunft und Härte der Pflastersteine sowie den bauphysikalischen Eigenschaften des Aufbaues. Rekonstruktionsskizzen ursprünglicher Steinformen ermöglichten Rückschlüsse auf Bearbeitung und Abnutzungsintensitäten.

Basierend auf diesen historisch-bautechnischen Untersuchungen wurden Empfehlungen zur Erhaltung formuliert und dazu die Materialen und Techniken definiert. Das Kieselmosaik in Graz stammt aus der Zeit um 1930. Es ist, wie der Grazer Stadtpark selbst, ein etwas verspäteter Ausdruck stolzer, bürgerlicher Selbstdarstellung. Die Pflasterung ist im Prinzip ein Reihenverband (vgl. Grabungsprofil, Abb. 9) in einem Sandbett mit mindestens vier Kontaktpunkten je Stein. Möglichst flache, lange Steine wurden hochkant dicht aneinandergestellt, sodass Einbindetiefen von 5–10 cm erzeugt wurden. Damit sind die wichtigsten Regeln für diese historische Pflasterungen benannt: tiefes Einbinden, engste Verlegung mit Einspannung der Steine.
