Die 2. Thurkorrektion im Thurgau – ein Fluss verändert sich

MARCO BAUMANN UND ANITA ENZ

Mitt. thurg. naturf. Ges. 62 25 Abb. – Frauenfeld 2007
Seiten 9 Tab. Tafeln

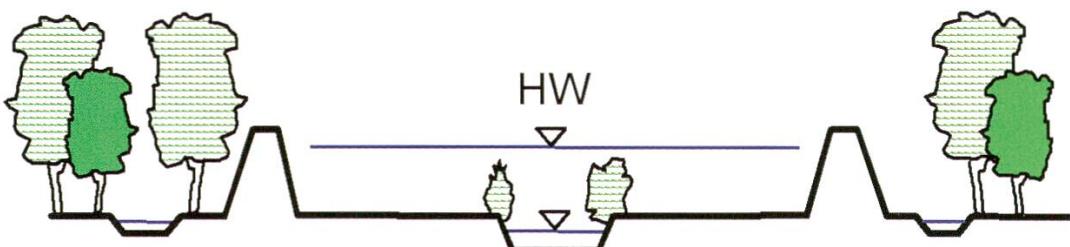
Abbildung 2: Doppeltrapezprofil der Thur nach der 1. Korrektion. Die Folge der Begradigung der Thur und des Baus der Hochwasserschutzdämme war eine intensive Nutzung der natürlichen Überschwemmungsgebiete.

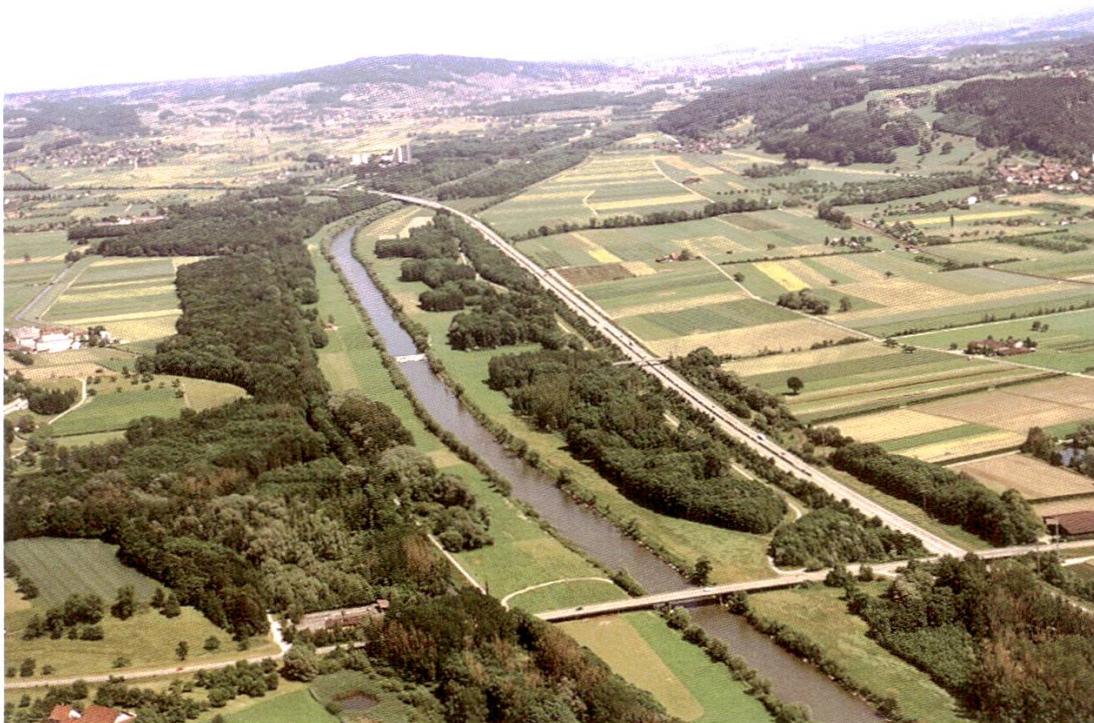
Abbildung 3: Heutiger Thurlauf bei Pfyn. Begradiigtes Mittelgerinne, begleitet von Ufergehölzstreifen, Hochwasserdamm, Binnenkanal und Autobahn. Das Vorland wird land- und forstwirtschaftlich genutzt. Blickrichtung flussaufwärts.

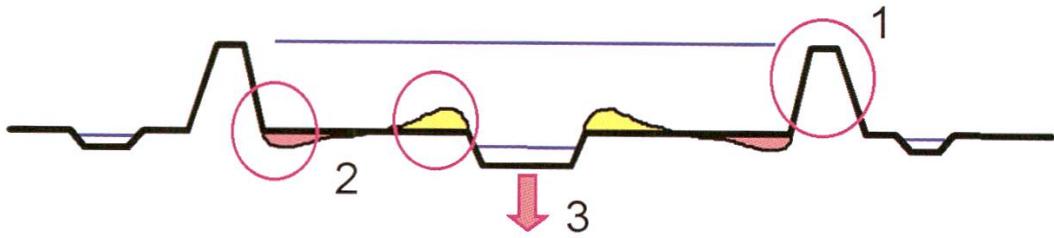
Abbildung 4: Defizite des 100 Jahre alten Hochwasserschutzsystems

- 1 = Damm ungenügend: Höhe und Qualität
- 2 = Auflandungen / Rinnen im Vorland
- 3 = Sohlenerosion (Eintiefen des Mittelgerinnes)

Eine Flusslandschaft ist ständiger Veränderung unterworfen, auch zwischen den Hochwasserschutzdämmen. Seit der ersten Korrektion von 1890 erhöhten sich die Vorländer durch Auflandungen um bis zu 3 Meter (Abbildung 4). Dadurch reduzierte sich das Durchflussprofil. Die Auflandungen sind in Ufernähe höher als am Dammfuss. Es entstanden Rinnen, in denen das Wasser schneller fliessen konnte und dadurch gefährliche Erosionswirkung entfaltete. Eine geotechnische Überprüfung der Hochwasserdämme hatte gezeigt, dass sie die Anforderungen an ein modernes Hochwasserschutzbauwerk nicht mehr erfüllten. Schlechte Materialeigenschaften sowie lokal ungenügende Höhen und Dammkronenbreiten charakterisieren die Hochwasserdämme, die seinerzeit mit Material aus der näheren Umgebung und mit gängigen Hilfsmitteln wie Schaufeln, Pickeln, Schubkarren und Pferdefuhrwerken aufgeschüttet wurden.

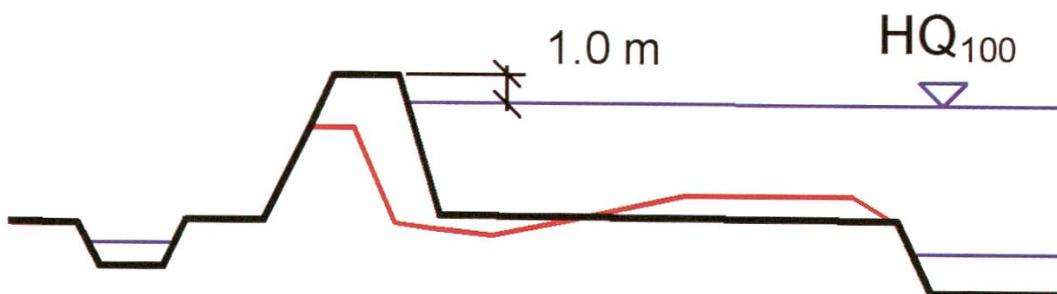
Abbildung 5: Generelle Massnahmen zur Verbesserung der Hochwassersicherheit.

- Rote Linie: vor der 2. Korrektion
- Schwarze Linie: nach der 2. Korrektion

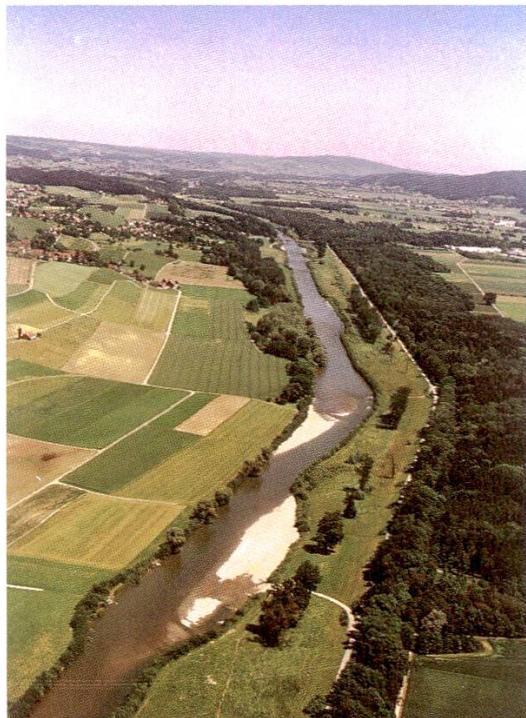
Abbildung 6: Aufweitungen im Abschnitt Rorerbrücke–Uesslingerbrücke. Blickrichtung flussaufwärts, ab Uesslingerbrücke

Das Bild der Thur in diesem Abschnitt hat sich hier wesentlich verändert (Abbildung 6). Die Vorländer liegen nach einer Absenkung auf 2,30 m über der theoretischen Sohle wieder tief und mehrere Abschnitte sind als Flachufer gestaltet worden. Grosse Teiche in den Vorländern dienen Amphibien, Libellen und anderen Wirbellosen als Lebensraum. Die neugeschaffenen Aufweitungen des Flussbetts haben die Gewässerdynamik stark belebt. Das kiesige Sohlenmaterial ist auf dem renaturierten Flussabschnitt im Gegensatz zu vorher wieder locker gelagert.

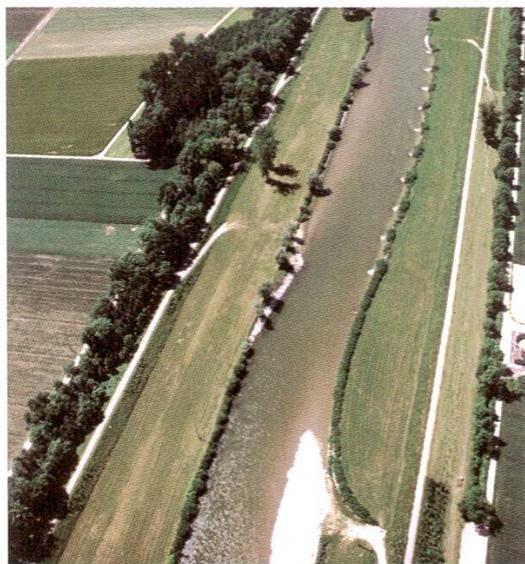
Abbildung 7: Abschnitt Ror-Uesslingen. Die neu gestaltete Thur oberhalb Uesslingen; Mittelgerinne mit Aufweitungen und Kiesbänken. Blickrichtung flussabwärts

Vier wechselseitige Aufweitungen oberhalb des Feldistegs und drei weitere Aufweitungen prägen den heutigen Flussraum (Abbildung 7). Die Ufer in den Aufweitungsbereichen wurden wie im oberen Abschnitt mit Buhnen und Rauhigkeitselementen gesichert. Mit den wechselseitigen Aufweitungen soll die Sohlenstruktur abwechslungsreich gestaltet werden. Es entstehen Kolke, Kiesbänke und Vertiefungen der Sohle mit unterschiedlichen Strömungsgeschwindigkeiten des Wassers.

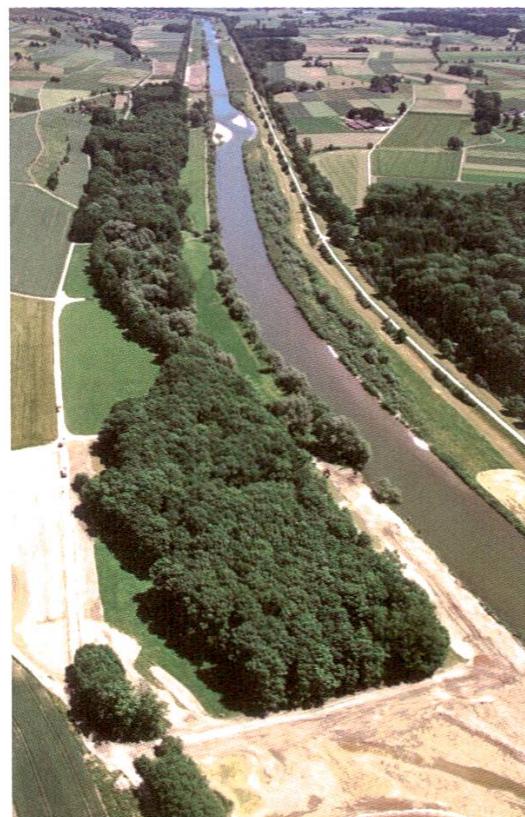
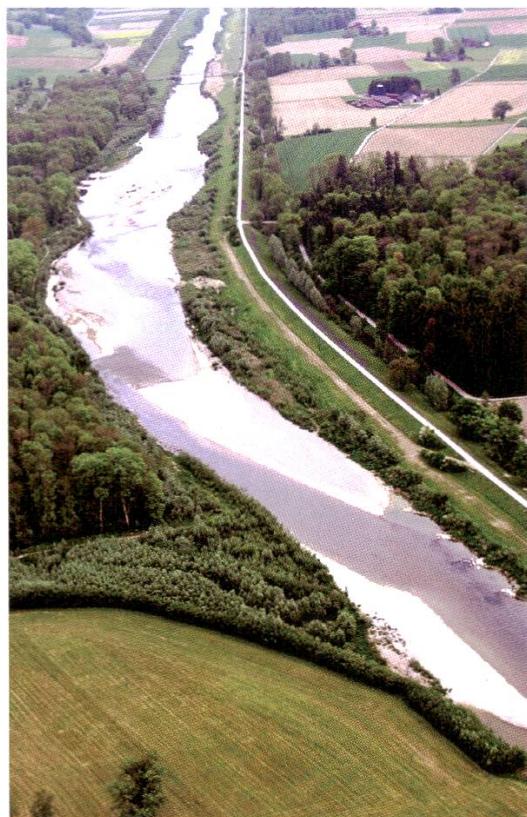
Abbildung 8: Der Auenwald von Niederneunform; links Situation vorher, rechts nachher

Bei Niederneunforn, zwischen der Schrägseilbrücke und der Zürcher Schwelle, liegt die grosse Aufweitung auf Höhe des Auenwalds von nationaler Bedeutung (*Abbildung 8*). Einerseits stand hier Platz für eine solche Aufweitung zur Verfügung. Andererseits sind die Schutzansprüche wesentlich geringer. So darf ein Auenwald überschwemmt werden und soll nicht davor geschützt sein. Vor dem Auenwald entstand eine neue Flusslandschaft, die das Wasser näher zum alten, bis dahin völlig vom Wasser abgetrennten Auenwald bringt. Vor dem alten Auenwald wurde die Basis zur Entstehung eines jungen Auenwalds geschaffen.

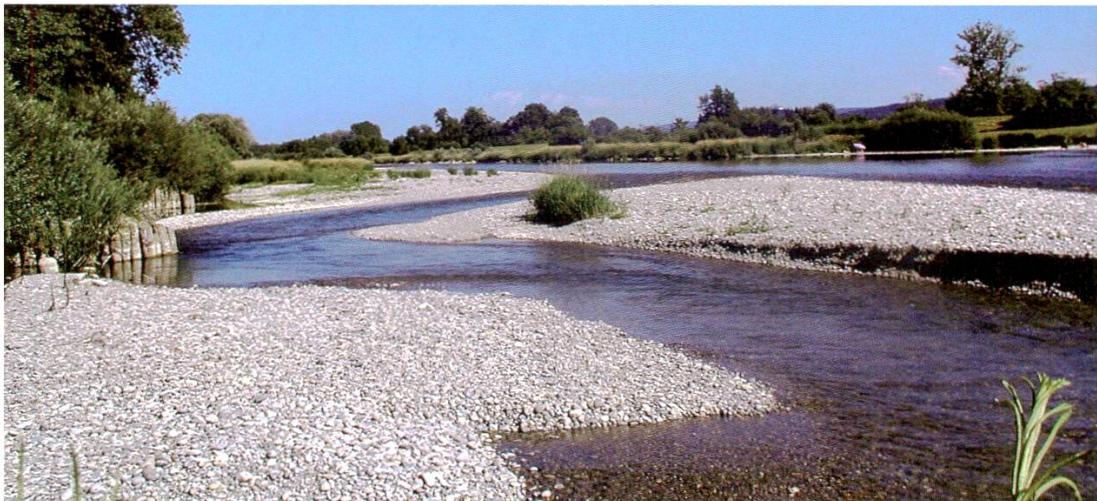
Abbildung 9: Kiesbank bei Niederneunforn 2006

Besonders erwähnenswert sind die neu entstandenen Kiesflächen und flusstypischen Vegetationsflächen mit Pionierarten und Weichholzauen (Abbildung 9). Die Thur hat durch die 2. Korrektion Dynamik erhalten, ein grosser Unterschied zum vormals monotonen Flussraum. Die Bewirtschaftung der Vorländer wurde extensiviert und Gehölze geben dem Flussraum Struktur (Abbildung 10 und 11). Die Flächenbilanz von 2003 zeigt dies eindrücklich (Tabelle 3):

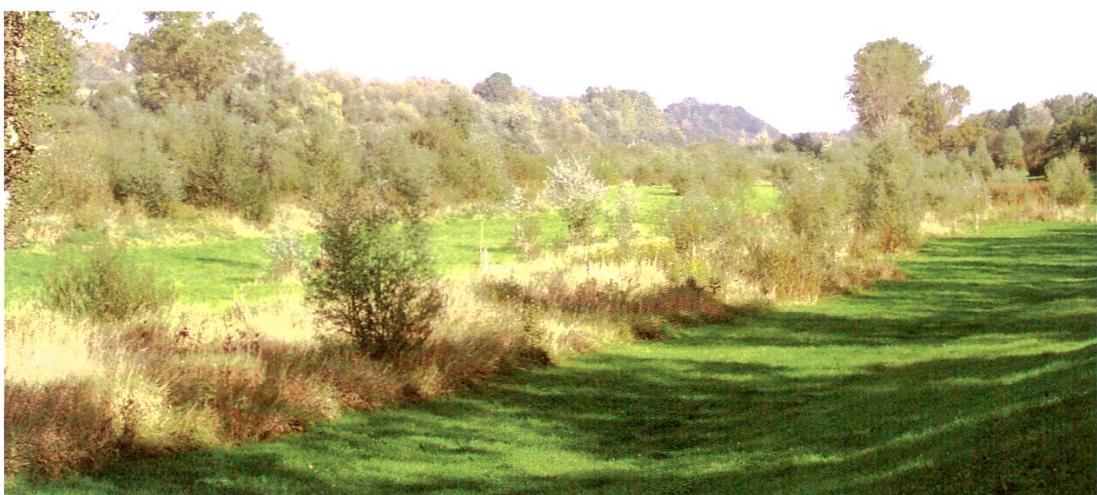
Abbildung 10: Vorland mit Gehölzen, Senken und Sukzessionsflächen

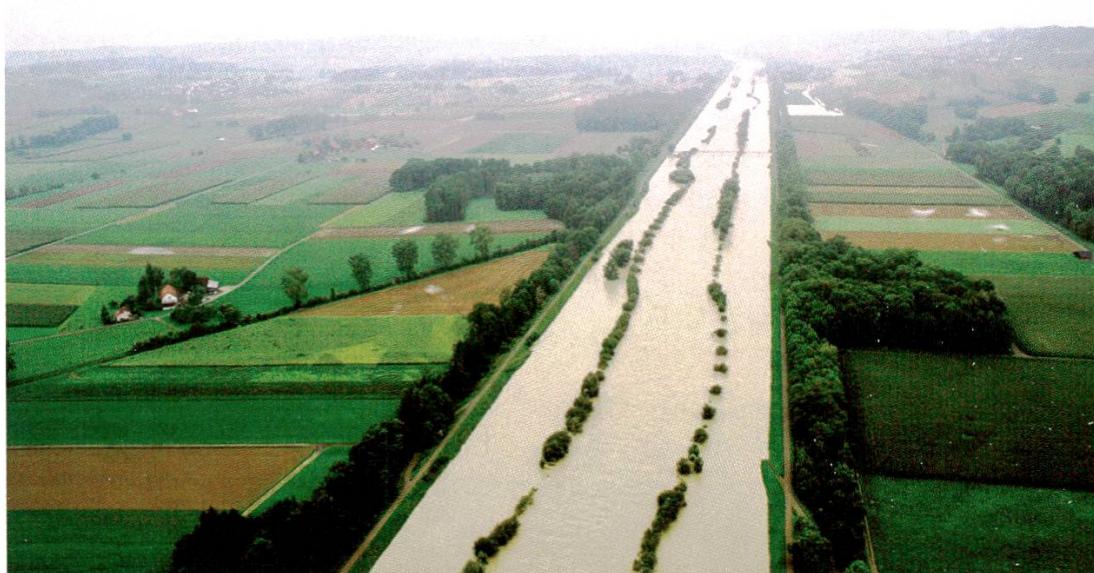
Abb. 15: Hochwasser August 2005: Die Abflussmenge beträgt ca. $850 \text{ m}^3/\text{s}$.
