# Die 2. Thurkorrektion im Thurgau – ein Fluss verändert sich

MARCO BAUMANN UND ANITA ENZ

Mitt. thurg. naturf. Ges.	<b>62</b>	25 Seiten	15 Abb. 9 Tab.	– Tafeln	Frauenfeld 2007
---------------------------	-----------	--------------	-------------------	-------------	-----------------

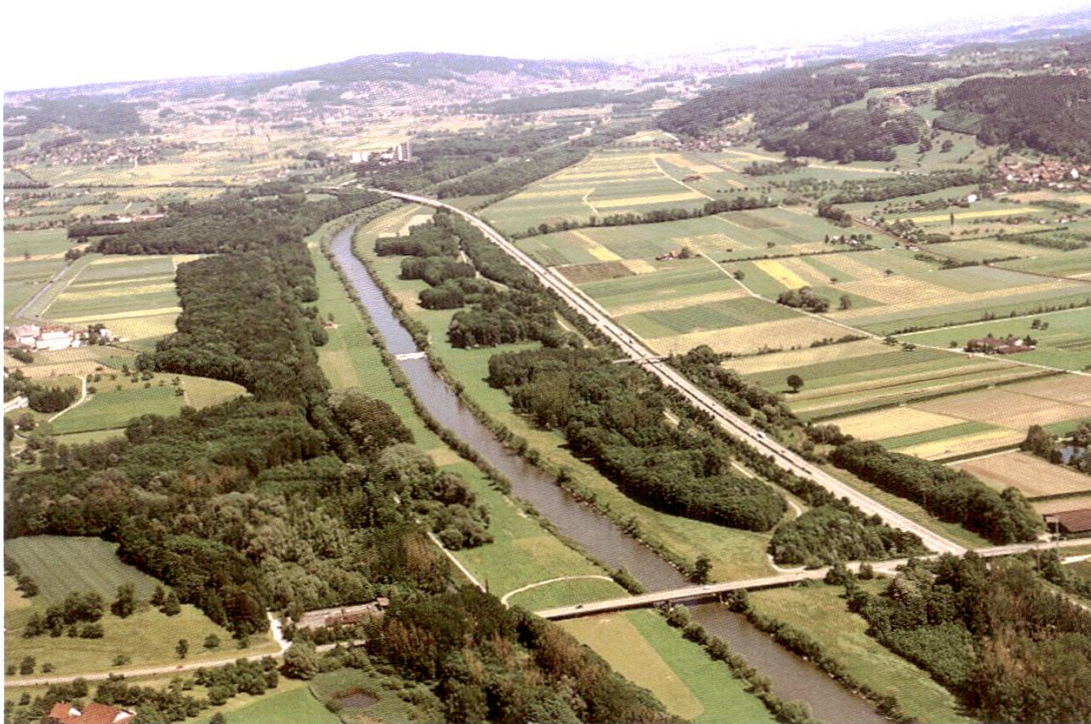
*Abbildung 3: Heutiger Thurlauf bei Pfy. Begradigtes Mittelgerinne, begleitet von Ufergehölzstreifen, Hochwasserdamm, Binnenkanal und Autobahn. Das Vorland wird land- und forstwirtschaftlich genutzt. Blickrichtung flussaufwärts.*

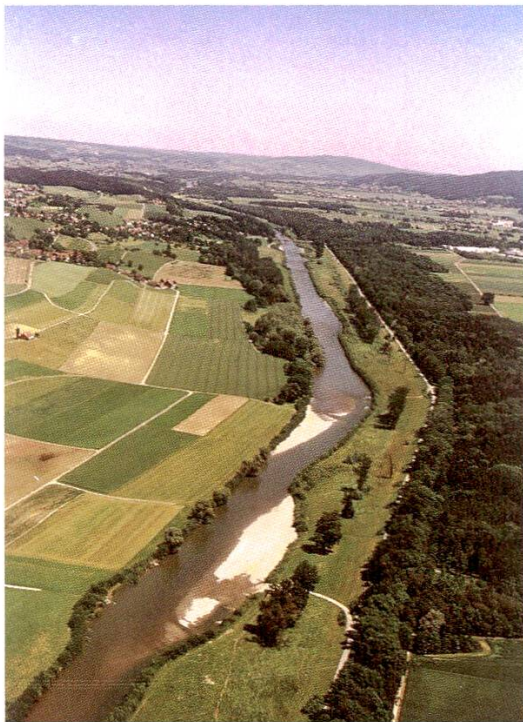
Abbildung 6: Aufweitungen im Abschnitt Rorerbrücke–Uesslingerbrücke. Blickrichtung flussaufwärts, ab Uesslingerbrücke

Das Bild der Thur in diesem Abschnitt hat sich hier wesentlich verändert (Abbildung 6). Die Vorländer liegen nach einer Absenkung auf 2,30 m über der theoretischen Sohle wieder tief und mehrere Abschnitte sind als Flachufer ausgestaltet worden. Grosse Teiche in den Vorländern dienen Amphibien, Libellen und anderen Wirbellosen als Lebensraum. Die neugeschaffenen Aufweitungen des Flussbetts haben die Gewässerdynamik stark belebt. Das kiesige Sohlenmaterial ist auf dem renaturierten Flussabschnitt im Gegensatz zu vorher wieder locker gelagert.

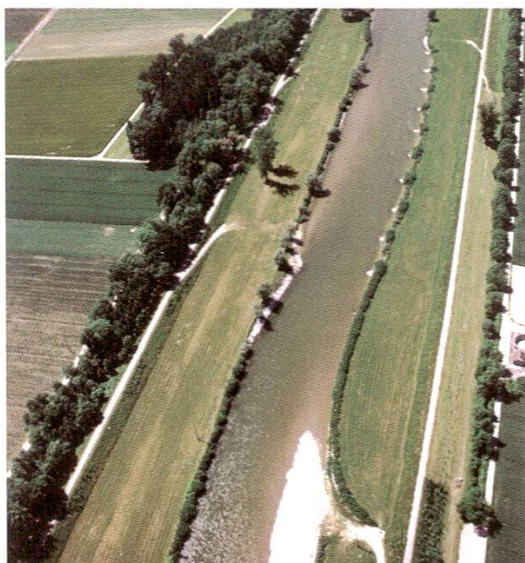
Abbildung 7: Abschnitt Ror–Uesslingen. Die neu gestaltete Thur oberhalb Uesslingen; Mittelgerinne mit Aufweitungen und Kiesbänken. Blickrichtung flussabwärts

Vier wechselseitige Aufweitungen oberhalb des Feldistegs und drei weitere Aufweitungen prägen den heutigen Flussraum (Abbildung 7). Die Ufer in den Aufweitungsbereichen wurden wie im oberen Abschnitt mit Buhnen und Rauhigkeitselementen gesichert. Mit den wechselseitigen Aufweitungen soll die Sohlenstruktur abwechslungsreich gestaltet werden. Es entstehen Kolke, Kiesbänke und Vertiefungen der Sohle mit unterschiedlichen Strömungsgeschwindigkeiten des Wassers.

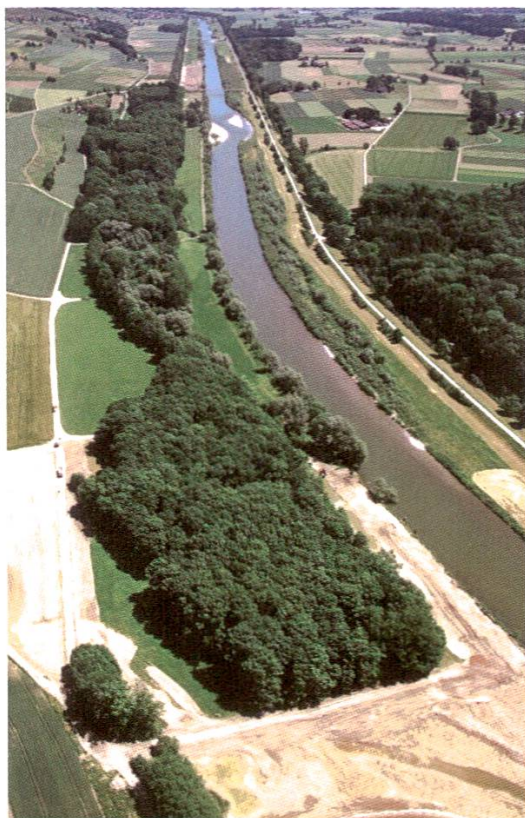
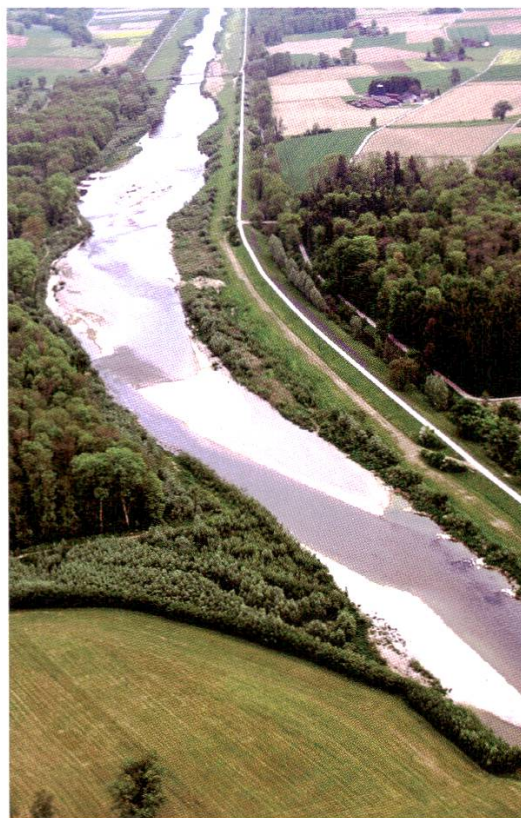
Abbildung 8: Der Auenwald von Niederneunforn; links Situation vorher, rechts nachher

Bei Niederneunforn, zwischen der Schrägseilbrücke und der Zürcher Schwelle, liegt die grosse Aufweitung auf Höhe des Auenwalds von nationaler Bedeutung (*Abbildung 8*). Einerseits stand hier Platz für eine solche Aufweitung zur Verfügung. Andererseits sind die Schutzansprüche wesentlich geringer. So darf ein Auenwald überschwemmt werden und soll nicht davor geschützt sein. Vor dem Auenwald entstand eine neue Flusslandschaft, die das Wasser näher zum alten, bis dahin völlig vom Wasser abgetrennten Auenwald bringt. Vor dem alten Auenwald wurde die Basis zur Entstehung eines jungen Auenwalds geschaffen.

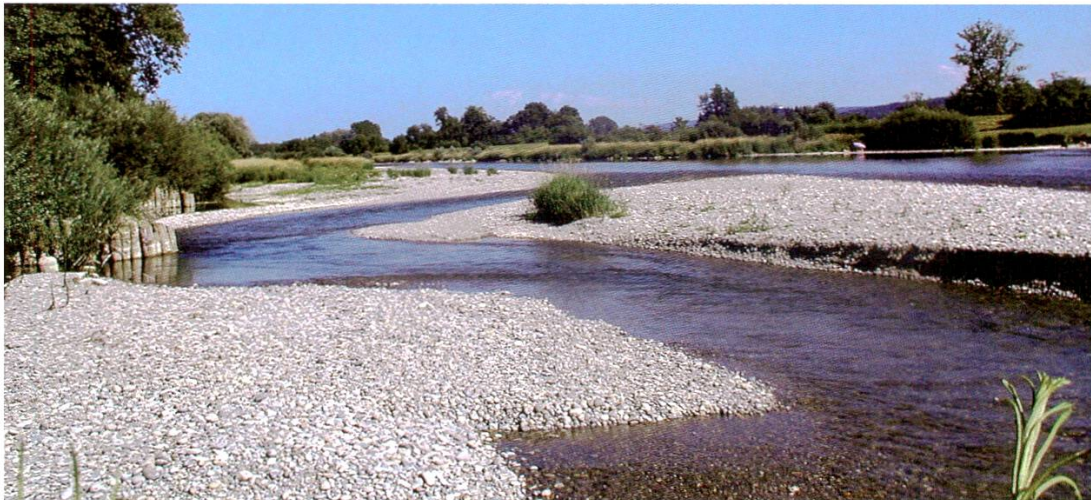
Abbildung 9: Kiesbank bei Niederneunforn 2006

Besonders erwähnenswert sind die neu entstandenen Kiesflächen und flusstypischen Vegetationsflächen mit Pionierarten und Weichholzaunen (Abbildung 9). Die Thur hat durch die 2. Korrektur Dynamik erhalten, ein grosser Unterschied zum vormals monotonen Flussraum. Die Bewirtschaftung der Vorländer wurde extensiviert und Gehölze geben dem Flussraum Struktur (Abbildung 10 und 11). Die Flächenbilanz von 2003 zeigt dies eindrücklich (Tabelle 3):

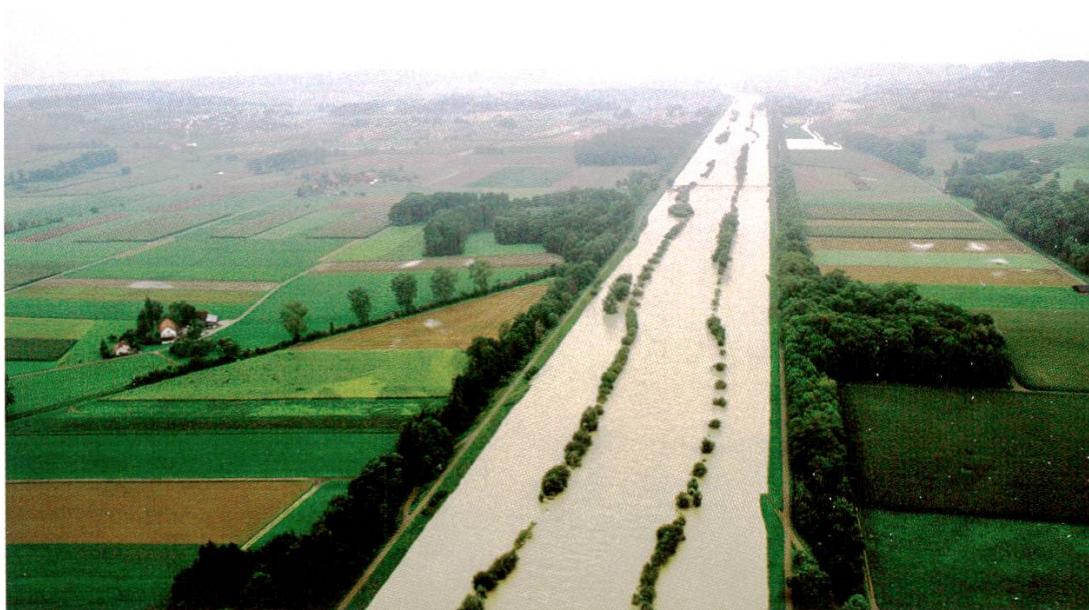
*Abb. 15: Hochwasser August 2005: Die Abflussmenge beträgt ca. 850 m<sup>3</sup>/s.*
