Das «alte Rathaus» in Tufertschwil

Michèle Müller, St.Gallen / Bernadette Kurer, St.Gallen / Bernhard Anderes, Rapperswil

Die Restaurierung der Rathausfassade in Tufertschwil

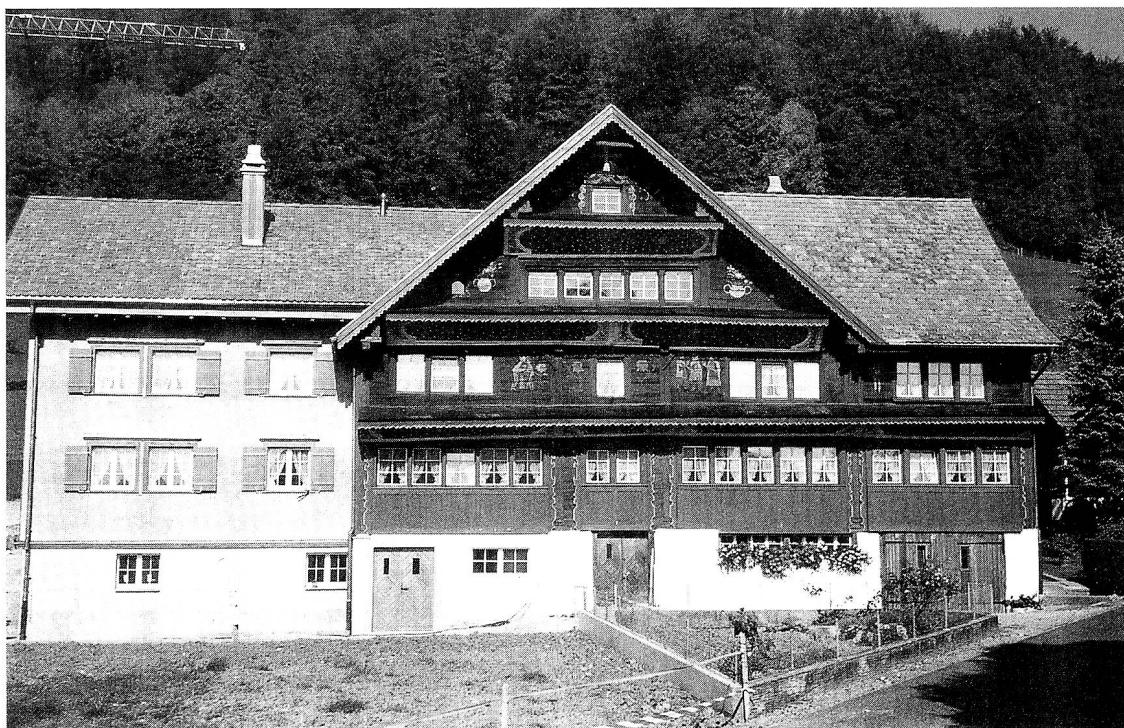
Das «alte Rathaus» in Tufertschwil nach der Restaurierung 1994/95. – Foto B. Anderes.

Es muss unterschieden werden zwischen der baulichen Sanierung, die auch schmerzliche Eingriffe in das Baugefüge benötigte, und der eigentlichen Fassadenrestaurierung, welche nach denkmalpflegerischen Grundsätzen durchgeführt wurde (vgl. separaten Beitrag). Teile der Dachuntersichten, namentlich beim Zusammenstoss von Giebel und Traufe, waren verfaul und abgefallen. Auch der betreffende Dachfuss mit vorstehendem Balkenkopf, die Ziegelleiste, das Stirnbrett und die darunter liegenden Schindeln des Klebedachs waren in Mitleidenschaft gezogen und mussten erneuert werden. Das Dach erhielt eine Einfachdeckung mit patinierten Biberschwanzziegeln. Auf den Klebedächern wurden wieder Schindeln angeschlagen. Die linke Hausecke mit dem tragenden Ständer musste erneuert und stabilisiert werden.

Für die Fenster kamen Doppelverglasungen mit traditionell eingekitteten Sprossen zur Ausführung. Das alte Glas und die charakteristischen «Schieberli» wurden wiederverwendet, so dass wenigstens die lebendige Glasoberfläche erhalten blieb. An der Fassade ist bewusst und konsequent das abgewitterte Holz belassen worden, um die optische Einheit zu bewahren. Einzig im ersten Wohngeschoss wurde die beschädigte Täferung entfernt und durch neue, im Toggenburg übliche Zugladenverkleidungen und Schleierbretter ersetzt und rot angemalt wie die Fassade selbst. Die Ostfassade erhielt einen neuen Schindelschirm und verdachte Fenster nach Befund. Im Sinne des 19. Jahrhunderts verkleidete man auch den neuen Westanbau.

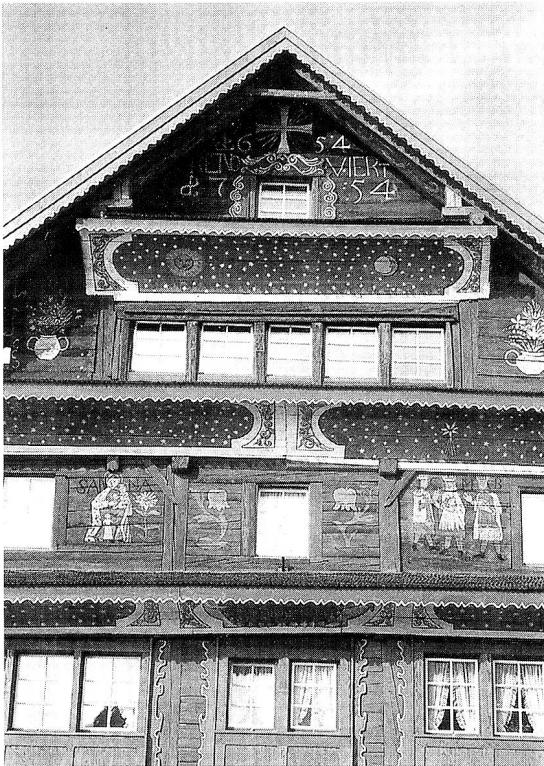
Mittelpartie der Fassade nach der Restaurierung 1994/95. – Foto B. Anderes.

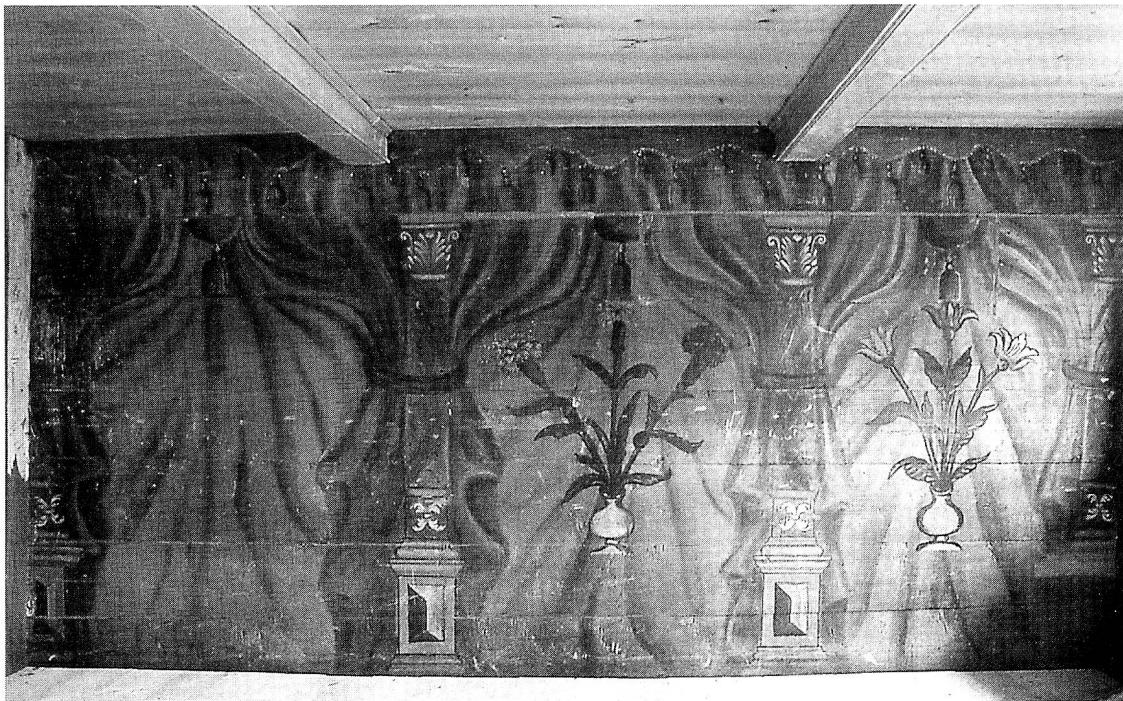
Vorhangmalerei in der ehemaligen «Ratsstube», um 1754. Zustand nach der Abdeckung 1994. – Foto Michèle Müller, St.Gallen.

Während der Umbauarbeiten auf der westlichen Hausseite kamen unter einem einfachen Täfer Wandmalereien zum Vorschein. Die Existenz bemalter Bohlen war bereits früher bekannt, aber wieder in Vergessenheit geraten. Auf zwei übereck stehenden Wänden präsentiert sich eine kostliche Vorhangsmalerei, die von je vier korinthischen Säulen auf diamantierten Postamenten unterteilt ist, so dass insgesamt sechs Kompartimente entstehen. Dazwischen sind ockergelbe Vorhänge an Säulenringen aufgehängt und geben graue textile behangene Bühnen frei, in denen Blumensträuße in Vasen «schweben». Unter der Decke ist ein verbindender Lambrequin angebracht. Es entsteht eine Art Theaterdekoration, welche den bescheidenen Raum illusionistisch verfremdet. Die Südseite mit dem Fensterwagen trägt rote Farbe, die westliche Wand wurde wohl beim Anbau im 19. Jahrhundert herausgerissen. Aussparungen im rohen Holz lassen erkennen, dass der Raum mit einem Wandgestell oben an der Ostwand und einer Sitzbank seitlich unter den Fenstern ausgestattet war.

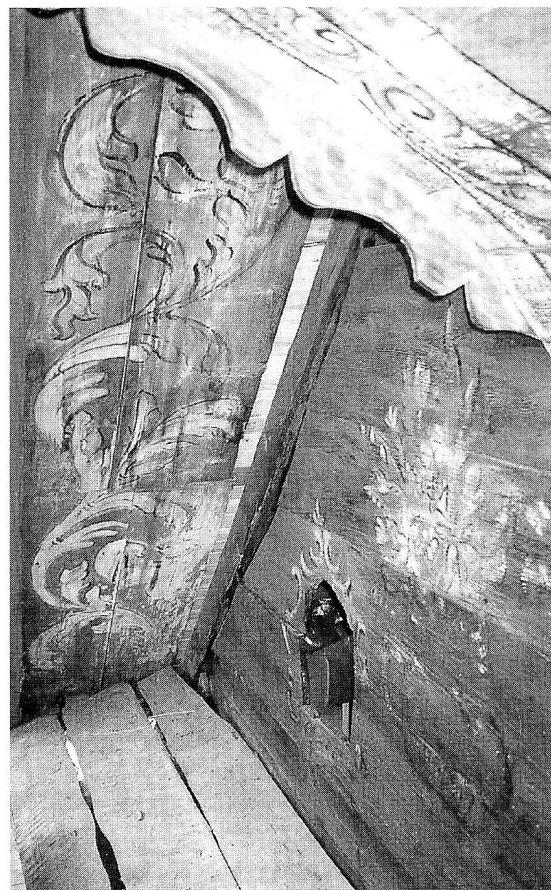
Vordach- und Blumenmalerei auf der Höhe des Heiterlochs. Zustand vor der Restaurierung 1994.
– Foto B. Anderes.

Gut geschützt durch die Dachuntersicht und deshalb gut erhalten sind Kreuz und Jahreszahlen im Giebel. Wesentlich stärker verwittert sind die Schleierbretter am Giebelfenster. Die einfachen, weiss aufgemalten Voluten sind nur noch fragmentarisch erhalten. Etwas besser erhalten sind die Ornamente um die Heiterlöcher.

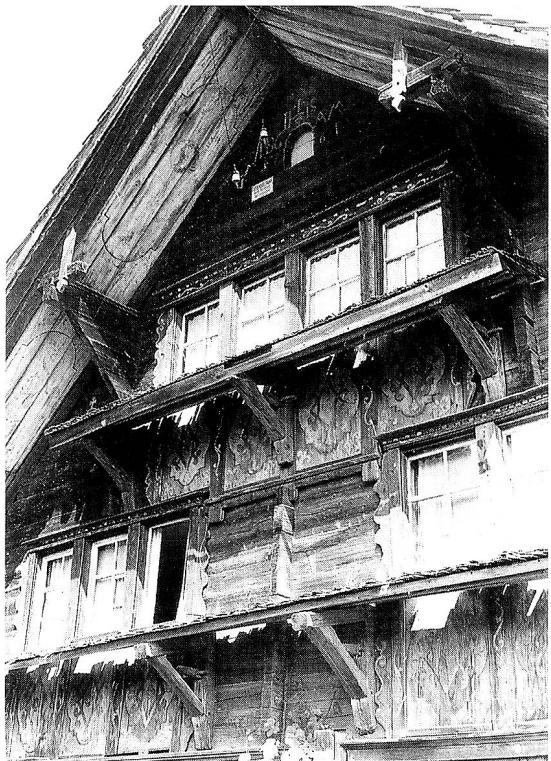
Giebelpartie des Hauses Strässle in Bazenheid (Nähe Bahnhof) mit offenen Klebedächlein und bemalten Zugläden. Zustand um 1970. Im Giebel Initialen und Datum: IBM AML 1761. Vordachbemalung mit Tufertschwil vergleichbar. – Foto Walter Fietz, St.Gallen.

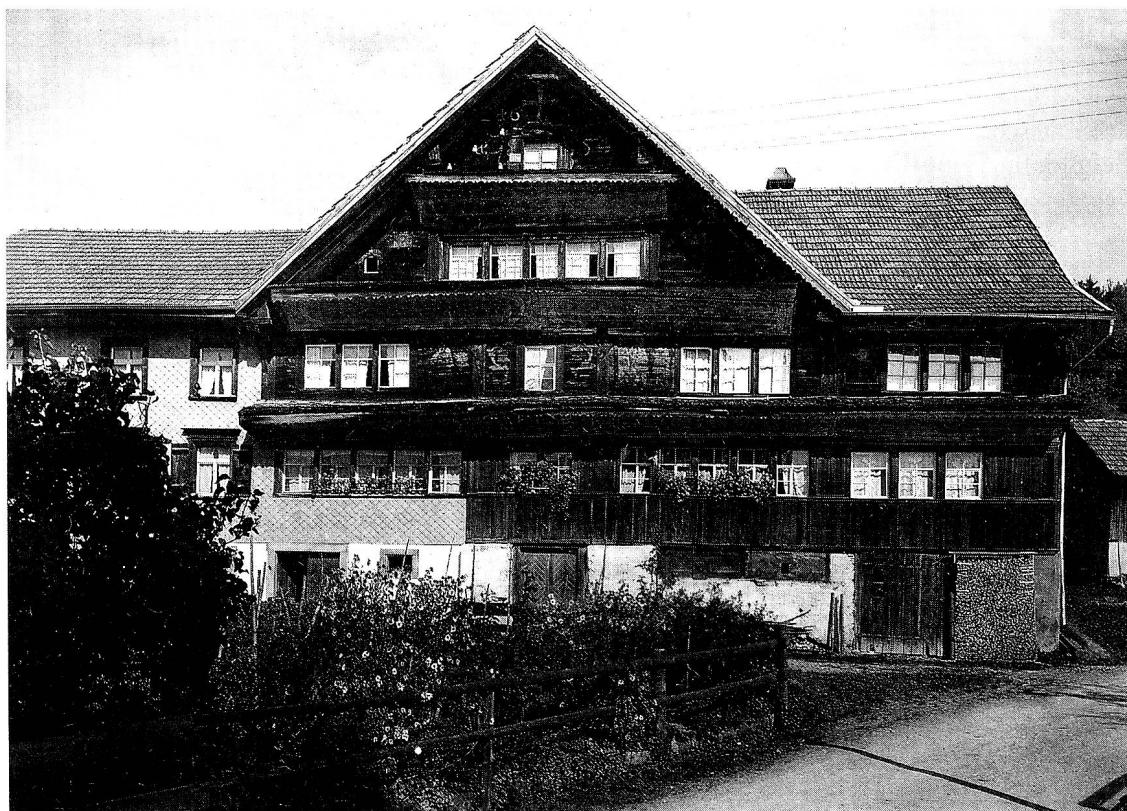
Das «alte Rathaus» in Tufertschwil vor der ersten Restaurierung 1956. – Foto Hans Schmidt, Bad Ragaz.

Die «historischen» Fassungen am «Alten Rathaus» in Tufertschwil stammen von 1654 und 1754. Die einzige bekannte Überarbeitung wurde 1956 vorgenommen. Die Malerei an der Hauptfassade ist grossteils von 1654, die am östlichen Erweiterungsbau von 1754. 1956 sind vor allem die Klebedachverschalungen und die Dachuntersicht überarbeitet worden. Restaurator war Albert Eschmann (1915–1987), Ebnat-Kappel, einer der Pioniere zurückhaltender Pinselrestaurierung.

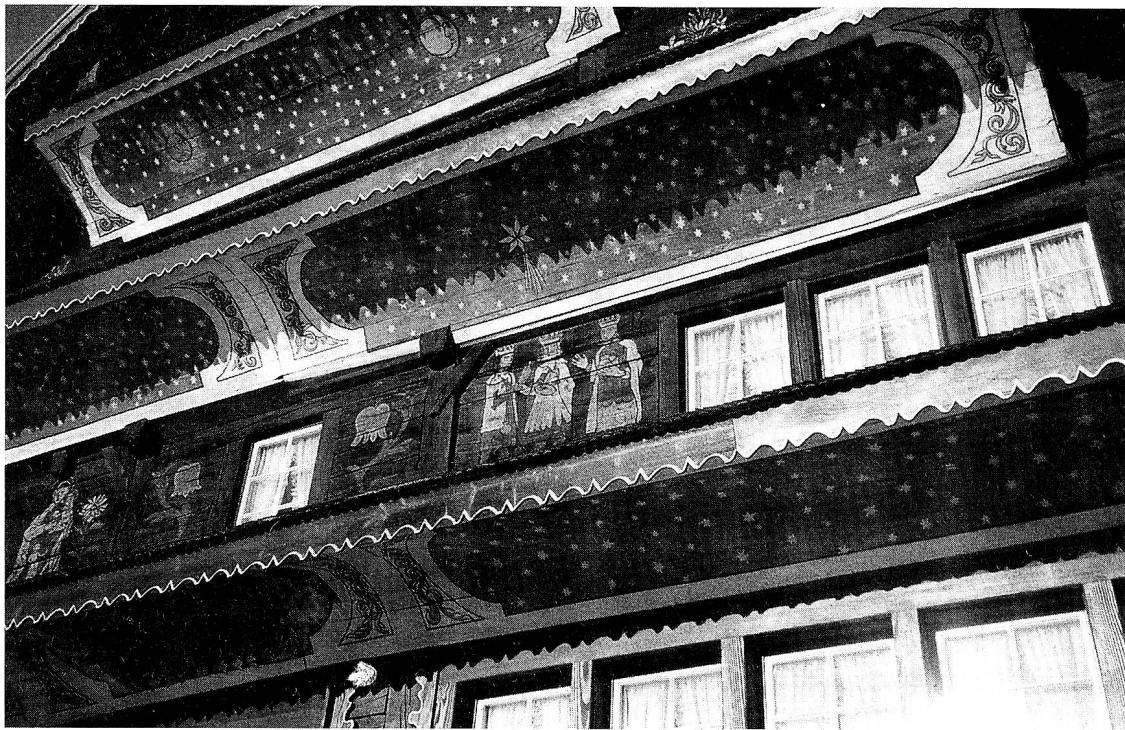
Und nun zur Dekoration. Wenn wir uns dicht vor die Fassade stellen, verschmelzen die vorgewölbten Klebedachuntersichten zu einem einzigen grossen Sternenmeer, weisse Sterne auf blaugrauem Grund. Auf der obersten Kehle erscheinen die Hauptgestirne Sonne und Mond mit eingeschriebenen Gesichtern. Über den Drei Königen leuchtet der Morgenstern als Wegweiser Christi heraus. Der Sternenhimmel ist durch weisse Rahmen und Rankenornamente in längliche Spiegel gegliedert, die mit etwas Phantasie als Fenster in den Himmel oder als Himmelsausblicke in barocken Deckengemälden interpretiert werden können. Selbst die flache Dachuntersicht des Ostbaus ist ausgestirnt und fügt sich in die Himmelswelt ein.

«Altes Rathaus» in Tufertschwil. Blick in den «Himmel» der restaurierten Fassade mit bl. Anna selbdritt und Drei Königen. – Foto Pierre Hatz, St.Gallen.

An den Klebedächern ist versucht worden, die Fassung von 1956 zu integrieren. Dabei wurden die durchscheinend hellen Streifen in den blauen Spiegeln einlasiert. Bei den Ornamenten wurden hauptsächlich die breite, schwarze Einrahmung und die hellgelben Lichthöhlen korrigiert. Am Medaillon sind dunkle Flecken, die durch Mikroorganismen verursacht worden sind, retuschiert worden. Der später ergänzte Teil des Lorbeerkränzes wurde der Erstfassung angepasst. Bei Sonne und Mond wurden ebenfalls die breiten, schwarzen Konturen korrigiert.

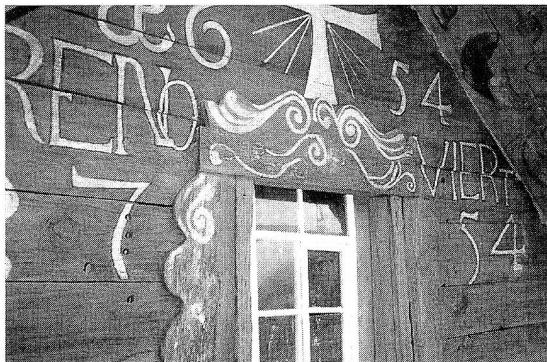
Giebelpartie des «alten Rathauses» vor Restaurierung 1994. – Foto B. Anderes.

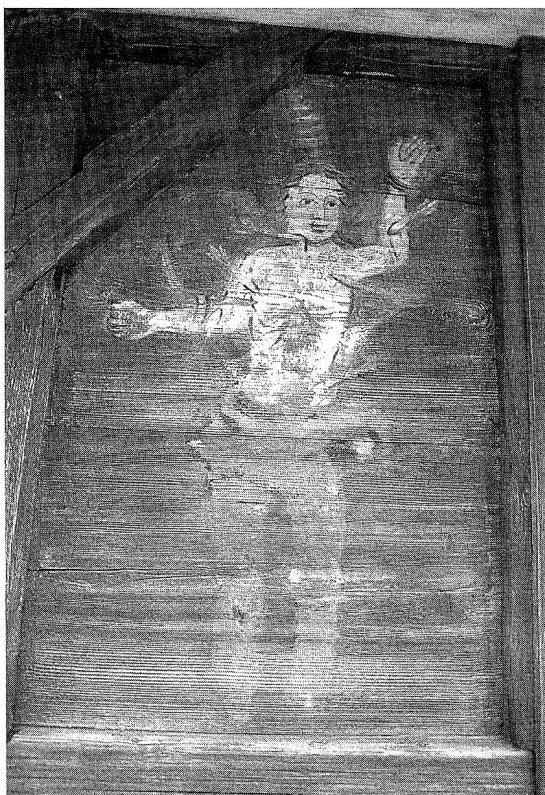
der Gestaltung als auch im Erhaltungszustand anders. Zwar hat sich der Künstler mit dem weissen Grundton an der figürlichen Malerei von 1654 orientiert, doch um die Plastizität zu vergrössern, sind die Schatten in einem Siena-Ton ausgeführt. Dank der geschützten Position sind der Kopf und Oberkörper erstaunlich gut erhalten, die Malerei nicht verwittert. An der Figur sind keine Überarbeitungsspuren sichtbar. Die heilige Anna und die heiligen Drei Könige, die der Erstfassung von 1654 zuzurechnen sind, wirken im Vergleich zum heiligen Sebastian statisch. Köpfe und Hände, dies ist besonders gut an den heiligen Drei

Hl. Sebastian am östlichen Anbau, wohl 1754. Untere Partie stark abgewittert. – Foto Michèle Müller, St.Gallen.

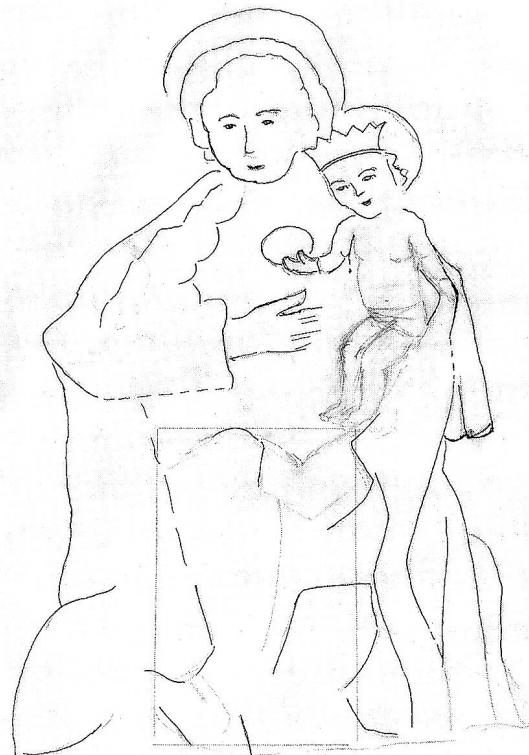
St. Anna selbdritt. Umrissskizze von Restauratorin Brigitte Kurer mit Andeutung der stehenden Jungfrau Maria.

Der Rotton der Erstfassung auf der Hauptfassade dient in Bezug auf Farbton und Intensität als Vorlage für die Integrierung der Fehlstellen und Übermalung von 1956. Der Ton ist etwas heller und nicht braunstichig wie der von 1956. Bei den ornamental-floralen und figürlichen Darstellungen ist die Form durch Verbinden von Fragmenten soweit wie möglich geschlossen worden. Wo aber keine ablesbaren Spuren der ehemaligen Malerei mehr vorhanden waren, ist sie fragmentarisch belassen worden, z.B. an der Bekrönung des Giebelfensters. Bei der heiligen Anna ist sie aus ikonographischen Gründen ergänzt worden. Noch erhalten ist eine weibliche Figur mit dem Jesuskind auf dem Arm. Daraus schliesst man auf eine Muttergottes mit Kind. Da die Figur beschriftet ist, wurde beschlossen, hier die fehlende Marienfigur hinzuzufügen, damit die Figurengruppe als Anna Selbdritt ablesbar ist. Die Ausführung der Mariendarstellung ist bewusst schlicht gehalten.

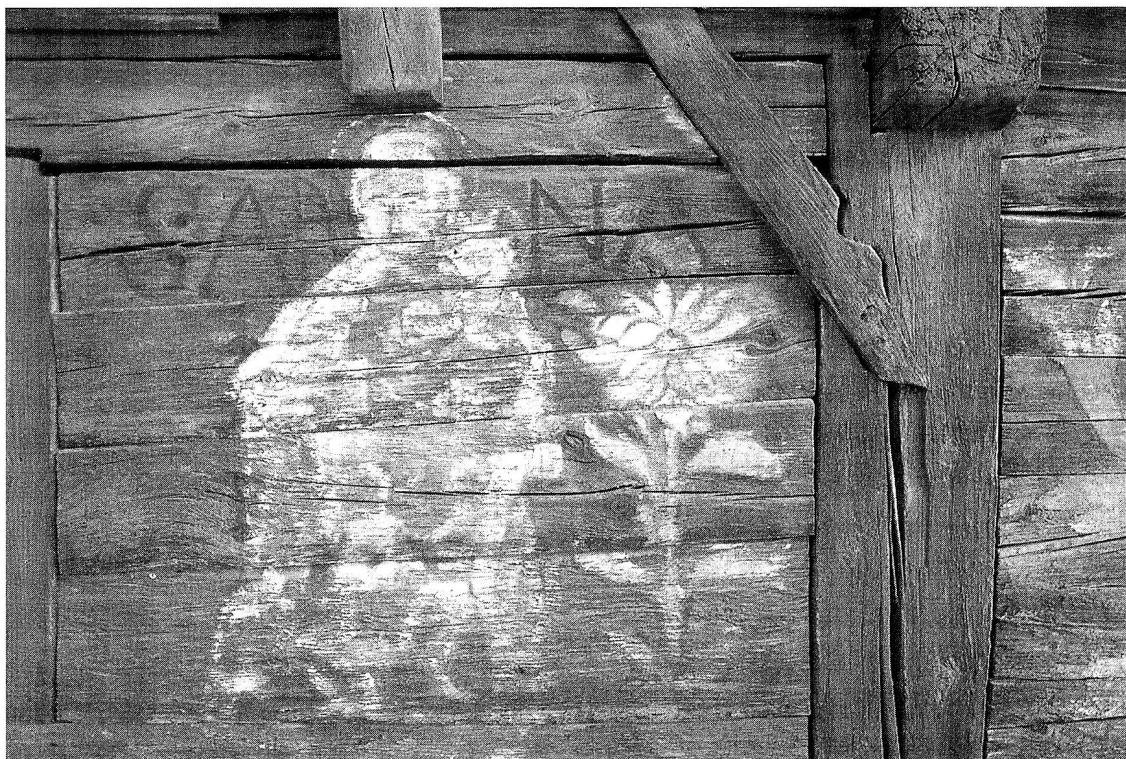
Von den Figuren ist die Darstellung mit der heiligen Anna auf der Westseite der Fassade am stärksten verwittert. Von der Figurengruppe sind die Umrisse von Kopf und Rumpf der heiligen Anna und des Jesuskindes erhalten. Die heiligen Drei Könige sind etwas besser erhalten. Doch auch hier ist die weisse Malschicht stark reduziert, der rote Fassadenton scheint durch. Die schwarze Begleitlinie ist nur noch ansatzweise vorhanden. Im Bereich der Arme und Schultern sind bei beiden Figurengruppen markante, formgebende Linien in einem gelb angetönten Weiss als Übermalung identifizierbar.

St. Anna selbdritt. Zustand vor der Restaurierung 1994. Die stehende Jungfrau Maria ist nur zu erahnen.
– Foto Michèle Müller, St.Gallen.

Bei den Figuren stellte sich ebenfalls die Frage, wie stark der Farbauftrag sein soll. In einer ersten Phase sind bei den heiligen Drei Königen und der heiligen Anna, die beide nur noch eine sehr dünne weisse Malschicht aufweisen, die Fehlstellen geschlossen worden. Bei der Betrachtung aus Distanz hat sich aber gezeigt, dass sich die Figuren nur schwach vom roten Hintergrund abheben, und das Weiss milchig wirkt. Die gut erhaltene Fassung vom heiligen Sebastian, bei dem im Oberkörper nur kleine Fehlstellen retuschiert worden sind, hat den Kontrast zu den Figuren an der Hauptfassade noch verstärkt. In einer zweiten Phase ist das Weiss bei den Figuren an der Hauptfassade der Malschicht des heiligen Sebastians angenähert worden.

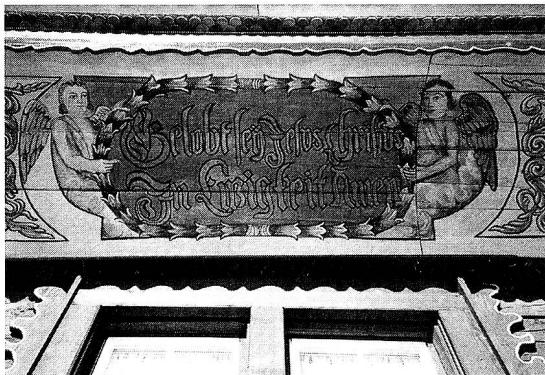
Beim Medaillon im Zentrum des untersten Klebedachs dürfte vor 1956 Wasser durch ein defektes Schindeldach eingedrungen sein. Die Engel selbst, mit einem fast weissen Inkarnat und dem grünbraunen Ton für Schatten wie am Heiligen Sebastian, sind nur wenig überarbeitet und gut erhalten.

Segensspruch mit Engeln an der Kehle des untersten Klebedachs nach der Restaurierung 1994. – Foto Pierre Hatz, St.Gallen.
