Artikel: Zwischen Konservierung und Verschönerung : Renovation in Ebnat-Kappel

Autor: Hatz, Pierre

Zwischen Konservierung und Verschönerung

Renovation in Ebnat-Kappel

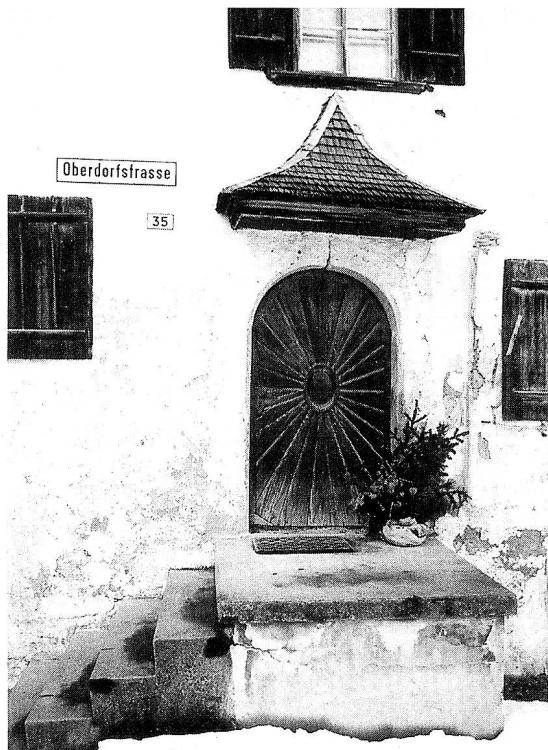
Das erhöhte Rundbogenportal dürfte aus dem 16. Jahrhundert stammen. Die Türe mit dem Strahlenmuster und das Vordächlein gehören dem Spätbarock an, wohl Ende 18. Jahrhundert. – Foto Heini Oberli, Wattwil.

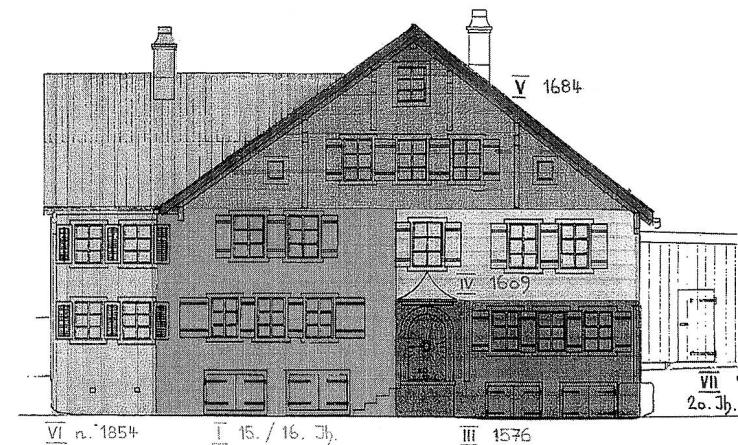
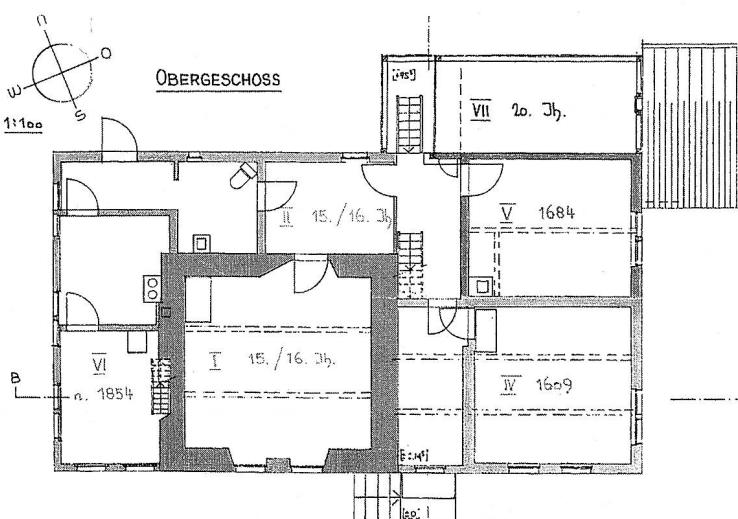
Baugeschichte

I 15./16. Jh.
turmartiger muraler Kernbau, zwei Vollgeschosse hoch und ganzflächig unterkellert.

II 15./16. Jh.
bergseits muraler Anbau von Oekonomieräumen und einer Küche.

III 1576 d
ostseitige Erweiterung um einen zentralen Erschließungsgang hinter repräsentativer, bemalter Rundbogentür und einem unterkellerten Strickbauteil mit Stube.

IV 1609 d
Umbauten und Ausmalungen am Kernbau, ostseitiges Neuaufsetzen (oder Ersetzen) eines Kammergeschosses in bemaltem Sichtfachwerk.

V 1684 d
zum Ostteil bergseitiger Anbau einer Küche, Aufsetzen des heutigen Satteldaches.

V b 1. H. 19. Jh.
Erneuerung der Innenausbauten, Überputzen der Fassaden, Umbau der beiden Keller in Weblokale [?].

VI nach 1864
westseitige Anbau eines zweigeschossigen Wohnteiles unter einem Querfirst.

VII 20. Jh.
bergseitiger Anbau einer kleinen Stallstube → 1994 Ersatz durch eine Kunstschiere-Werkstätte.

Bauetappenplan des Hauses Ackerhusweg 26 in Ebnet-Kappel. Interpretiert von Peter Albertin, Winterthur, Oktober 1995.

Ältester Teil des Wohnhauses ist der gemauerte, mit Balkendecken versehene, annähernd quadratische Wohnbereich der heutigen Stube mit Innenmassen von rund 4.60 m auf 4.40 m. Diese turmartige Struktur erstreckt sich vom Keller bis in den ersten Stock, ist somit dreigeschossig und stammt sehr wahrscheinlich aus dem 15./16. Jahrhundert. Durch diesen Be-

Um 1576 wird das Haus südostwärts durch eine Bohlenständerkonstruktion um den aktuellen Hauszugang und um eine neue Stube erweitert. Diese bis über das Erdgeschoss erhaltene Konstruktion wird bereits 1609 mit einem Obergeschoss aufgestockt oder erhält dannzumal eine Fachwerkkonstruktion. Gegen Ende des 17. Jahrhunderts, um 1684 datiert, folgt hangseits eine zweigeschossige Erweiterung möglicherweise ebenfalls nur als Ersatzbau, mit welcher gleichzeitig ein neuer Dachstuhl mit der gestrickten Giebelfront aufgesetzt wird.

Die letzte wesentliche Erweiterungsphase wurde nach 1854 ausgeführt; damals entstand westlich ein Anbau, der mit einem Querfirst

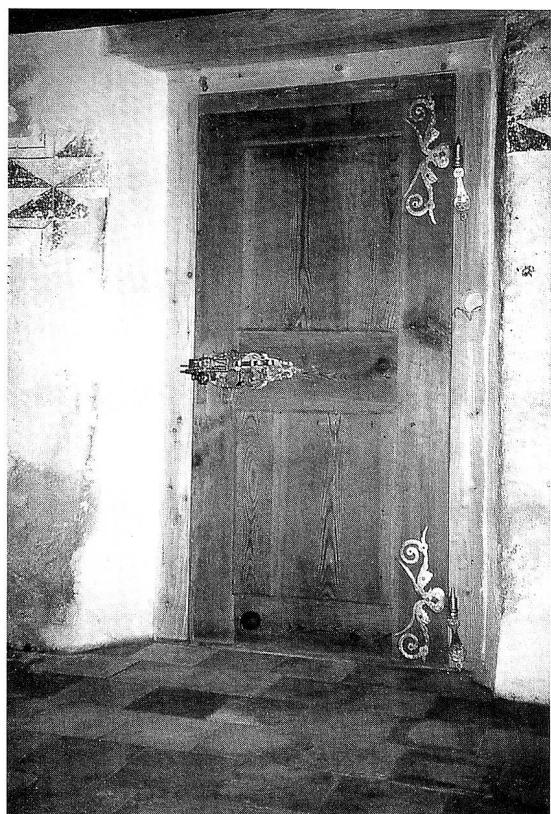
In der alten Stube zeigt der originale Verputz Reste von Quadermalerei. Die Türbeschläge loben den Meister Häberli. – Fotos Pierre Hatz.

So begannen auch die Arbeiten im Erdgeschoss West. Hinter einem schlichten Täfer traten die Narben des alten Gemäuers, aber auch alte Putzschichten zu Tage, welche Reste schwarzweisser Architekturmalerie sog. Eckquadrierungen mit abstraktem Diamantmuster trugen, wie man sie sonst an Fassaden antrifft, 2. Hälfte 16. Jahrhundert. Wohl älter sind dagegen diverse kleine Fensterchen mit geschrägten Leibungen und Fensteranschlag in der Mitte der Mauer. Auf zweitverwendeten Balken an der gestrickten Rückwand fanden sich Spuren einer figürlichen Bemalung, von der allerdings nur ein Zinnkrug klar zu erkennen war (wieder zugedeckt). Angesichts des Baualterplans darf über die nicht weniger als sieben Bauetappen (davon fünf bis ins späte 17. Jahrhundert) gestaunt und geweisst werden. Das so homogen erscheinende Giebelhaus hat erst einen Teil seiner Geheimnisse gelüftet. Auffällig ist die Tatsache, dass der Raum heute wohl zwei Türen und einen bereits früher vermauerten Zugang hat, dass aber ursprünglich der Zugang über das Obergeschoss erfolgt sein muss.

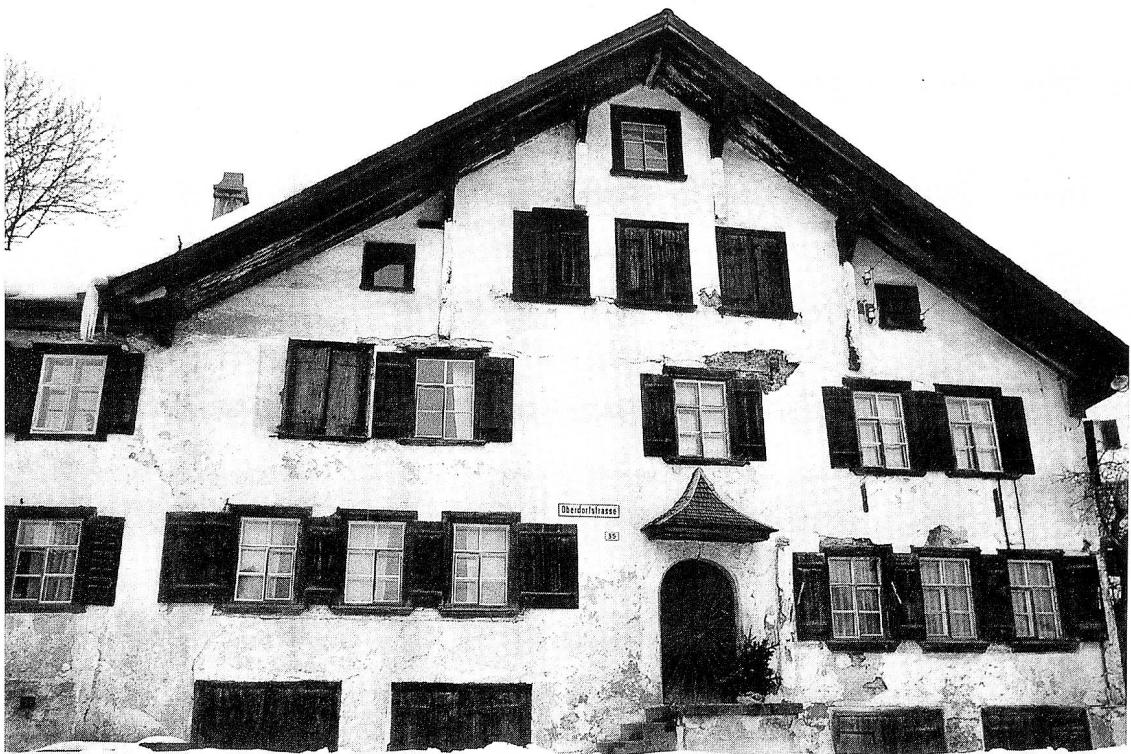
Ebnat-Kappel, Ackerhusweg 26 (ehemals Oberdorfstrasse 35). Giebelfront mit einheitlichem Putzkleid des 19. Jahrhunderts. Die «springenden» Fenster und Unebenheiten lassen die bewegte Baugeschichte erahnen. – Foto Heini Oberli, Wattwil.

auf das Hauptdach anschliesst. Gleichzeitig durften die Fenster auf der Hauptfront symmetrisch angeordnet und im biedermeierlichen Geist zu Einzelfenstern mit Schlagläden umgestaltet worden sein. Damals ist die Frontfassade wohl auch mit dem vereinheitlichenden Putzkleid versehen worden; die in über 400 Jahren zusammengewachsenen Teile waren zu einem Ganzen geworden, ein massiv wirkendes, gekalktes Wohnhaus, das sich vom typischen, sonnengebräunten Toggenburgerhaus selbstsicher abzuheben wusste.

Die Fassadenrenovation spielt sich ebenfalls in verschiedenen Schritten ab, wobei der Blick auf den Schlusszustand nie aus dem Auge verloren werden darf. Dies dürfte hier nicht allzu schwierig sein, nachdem sich die Erkenntnis durchgesetzt hat, das Haus im verputzten Zustand des 19. Jahrhunderts zu belassen. Das «Gespenst», teils verputzte und bemalte, teils gestrickte und geständerte Partien nebenein-

ander zu zeigen wie eine baugeschichtliche Gemischtwarenhandlung, ist gebannt. Die Giebelfront wird wiederum in Kalktechnik verputzt; die Seitenfassaden erhalten einen Schindelschirm, der allerdings zwei Fensterachsen breit um den jüngern Querbau herumgezogen wird, um den Kernbau ablesbar zu machen. Die alten feinteiligen Fenstersysteme wurden belassen und mit Vorfenstern ergänzt. Mit der Renovation der Fassade werden die äussern Arbeiten vorläufig abgeschlossen sein; vorläufig, denn wiederum gilt es eine Pause zu machen. Historische Bauten lassen sich kaum durch einen einmaligen Kraftakt «bewältigen», vielmehr verlangen sie kontinuierliche, wohl überlegte, pflegende und konservierende Schritte.

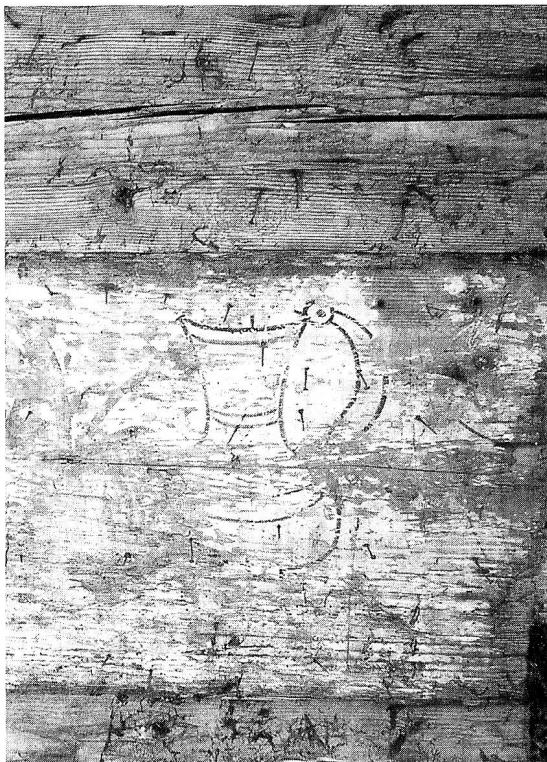
In der rückseitigen Strickwand Spolie einer Wandmalerei, darstellend einen Zinnkrug, um 1600 (wieder zugedeckt). – Foto B. Anderes, Rapperswil.

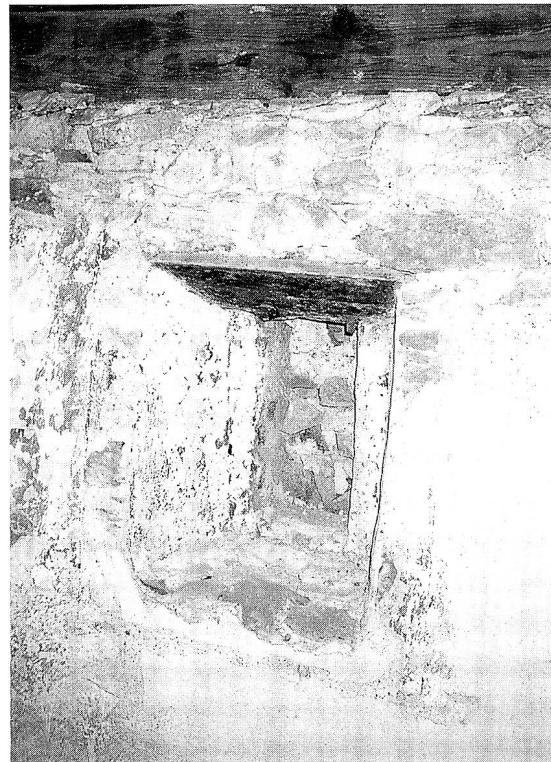
Im spätmittelalterlichen Kernbau öffnen sich kleine Fenster, welche an Turmbauten erinnern. Oder waren sie so klein mangels Glas? – Foto Pierre Hatz.

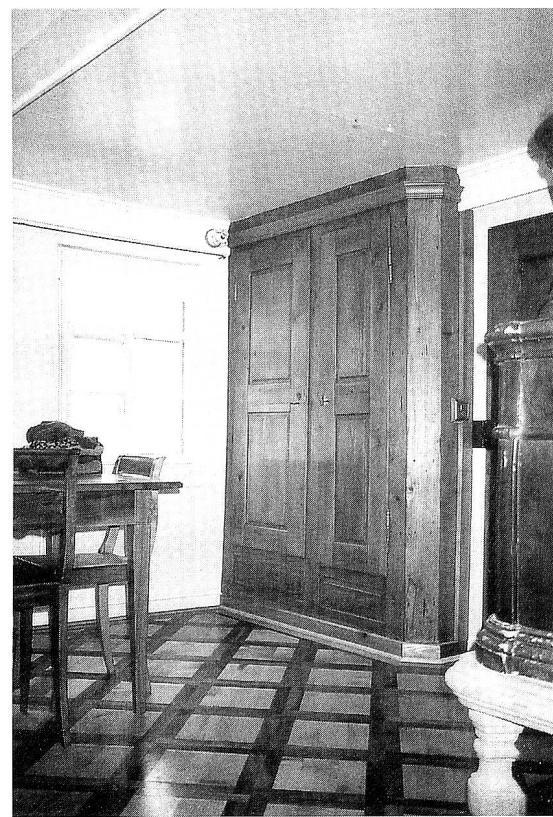
Die restaurierte Nebenstube trägt ein spätbarockes Gepräge mit alter Ausstattung. – Foto Pierre Hatz.

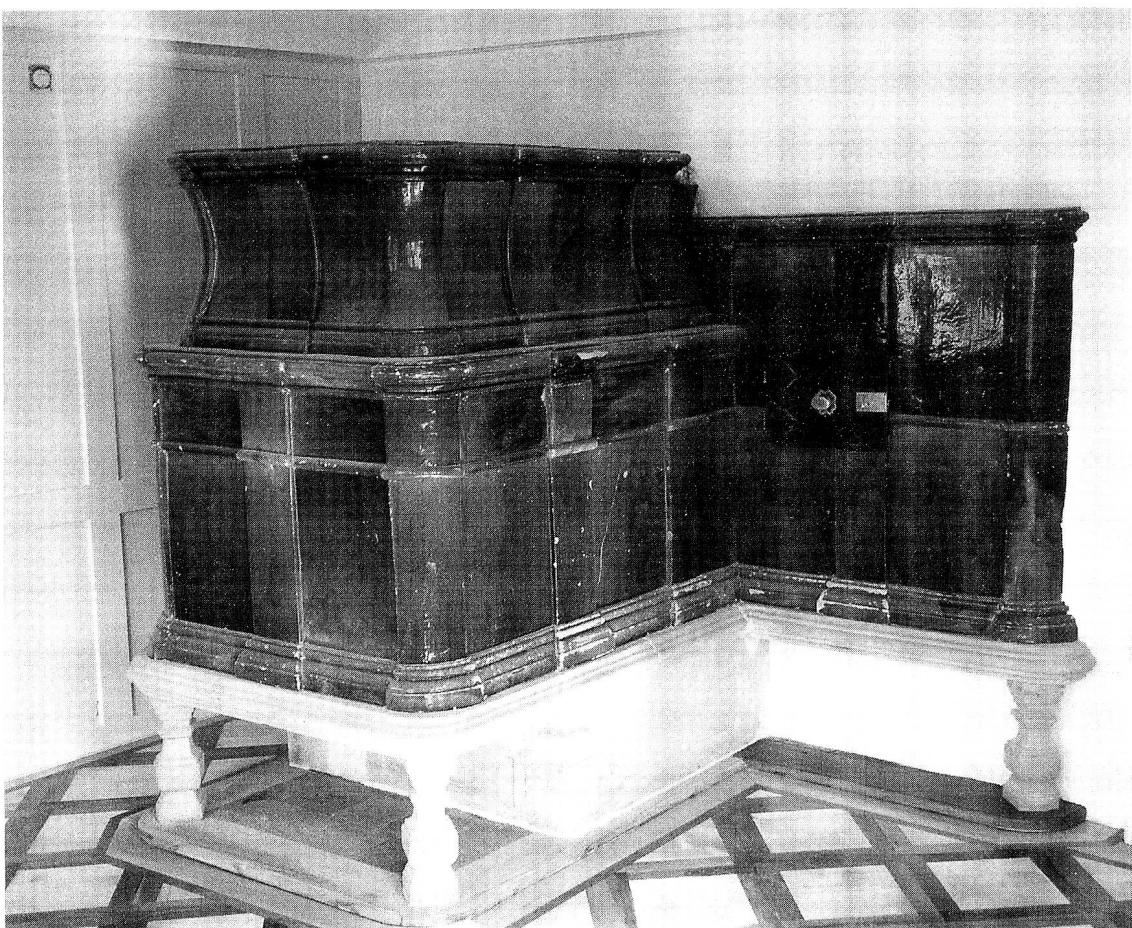
Ackerhusweg 26. Grüner Stufenofen in der Nebenstube. Die glatte, aber architektonisch betonte Form ist für das Toggenburg ungewöhnlich, Ende 18. Jahrhundert. – Foto B. Anderes, Rapperswil.

erlichen Täfelungen, den alten Fenstern und dem wunderschönen, grün glasierten Rokoko-Stufenofen - ein seltenes Stück - war wohl in Stunden aufkommender «Baustellenmüdigkeit» Aufmunterung und Belohnung zugleich. Das «Ja zum Haus» hat den Aufwand gelohnt.

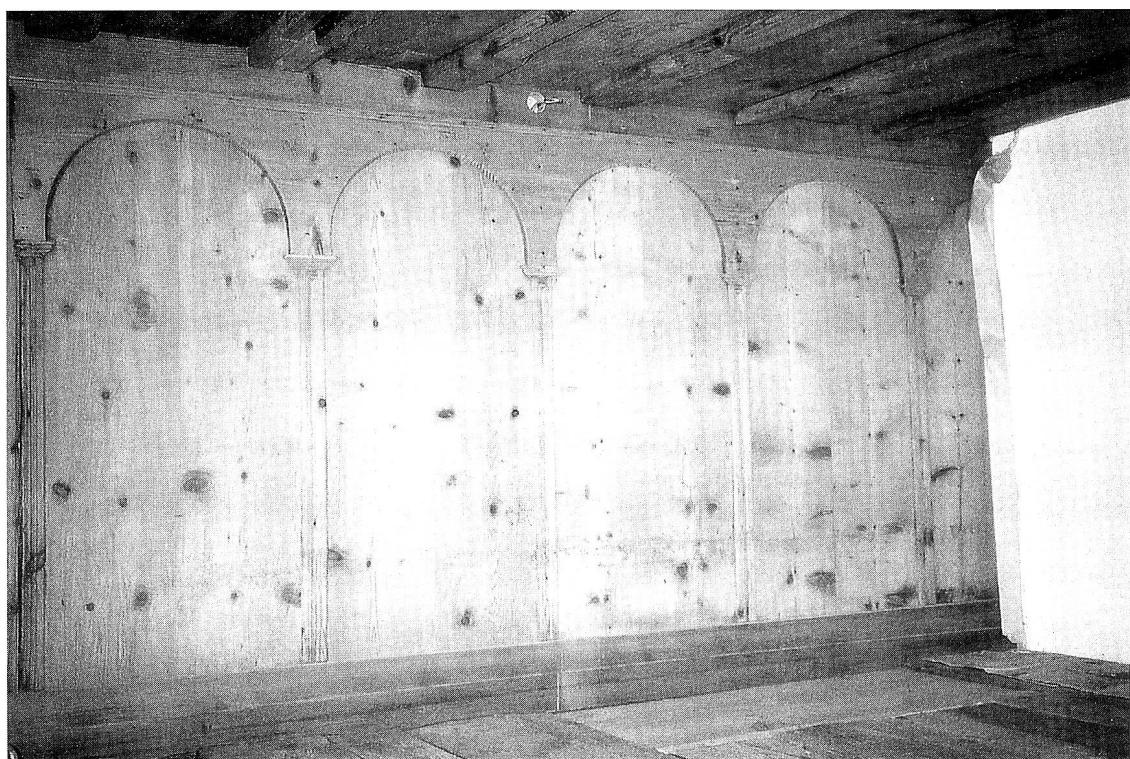
Ackerhusweg 26. Im Obergeschoss eingebautes Arkadentäfer aus Wildhaus und Bohlenbalkendecke aus Rapperswil, wohl 16. Jahrhundert. - Foto Pierre Hatz.

Aus einem Renovationsobjekt in Rapperswil stammt eine schöne gotische Bohlenbalkendecke, die Verwendung im Obergeschoss findet; aus dem Abbruchmaterial des Bauernhauses Iselberg bei Oberbüren eine einfachere Decke, welche über der Stube eingebaut wurde. Kaum zu glauben, was alles herumgeboten wird. Martin Häberli konnte auch Teile einer passenden Rundfeldertäferung sichern. Reststücke einer Renaissance-Schränkanlage aus dem ehemaligen Kloster Alt St.Johann fanden hier als Leihgabe sinnvolle Verwendung. Dieses Sammeln und Komponieren ist ein «Nebensauplatz» denkmalpflegerischer Tätigkeiten und ergäbe ein eigenes Diskussionsthema. Im vorliegenden Fall fand «Strandgut» einen passenden Rahmen und Rettung vor der Zerstörung.
