Artikel: Zwischen Konservierung und Verschönerung : Renovation in Ebnat-

Zwischen Konservierung und Verschönerung

Renovation in Ebnat-Kappel

Pierre Hatz, St.Gallen

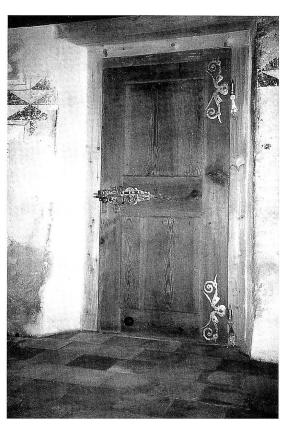
In der alten Stube zeigt der originale Verputz Reste von Quadermalerei. Die Türbeschläge loben den Meister Häberli. – Fotos Pierre Hatz.

So begannen auch die Arbeiten im Erdgeschoss West. Hinter einem schlichten Täfer traten die Narben des alten Gemäuers, aber auch alte Putzschichten zu Tage, welche Reste schwarzweisser Architekturmalerei sog. Eckquadrierungen mit abstraktem Diamantmuster trugen, wie man sie sonst an Fassaden antrifft, 2. Hälfte 16. Jahrhundert. Wohl älter sind dagegen diverse kleine Fensterchen mit geschrägten Leibungen und Fensteranschlag in der Mitte der Mauer. Auf zweitverwendeten Balken an der gestrickten Rückwand fanden sich Spuren einer figürlichen Bemalung, von der allerdings nur ein Zinnkrug klar zu erkennen war (wieder zugedeckt). Angesichts des Baualterplans darf über die nicht weniger als sieben Bauetappen (davon fünf bis ins späte 17. Jahrhundert) gestaunt und gewerweisst werden. Das so homogen erscheinende Giebelhaus hat erst einen Teil seiner Geheimnisse gelüftet. Auffällig ist die Tatsache, dass der Raum heute wohl zwei Türen und einen bereits früher vermauerten Zugang hat, dass aber ursprünglich der Zugang über das Obergeschoss erfolgt sein muss.

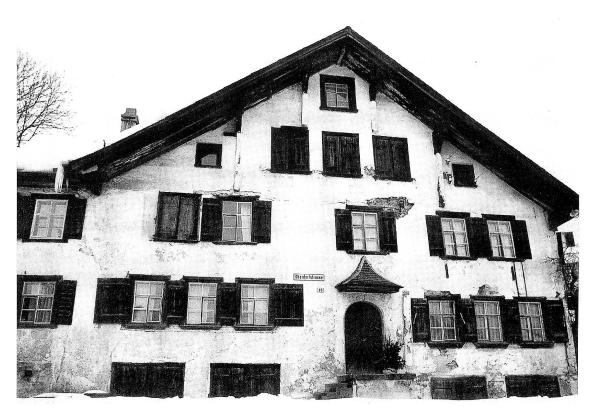
Ebnat-Kappel, Ackerhusweg 26 (ehemals Oberdorfstrasse 35). Giebelfront mit einheitlichem Putzkleid des 19. Jahrhunderts. Die «springenden» Fenster und Unebenheiten lassen die bewegte Baugeschichte erahnen. – Foto Heini Oberli, Wattwil.

auf das Hauptdach anschliesst. Gleichzeitig dürften die Fenster auf der Hauptfront symmetrisch angeordnet und im biedermeierlichen Geist zu Einzelfenstern mit Schlagläden umgestaltet worden sein. Damals ist die Frontfassade wohl auch mit dem vereinheitlichenden Putzkleid versehen worden; die in über 400 Jahren zusammengewachsenen Teile waren zu einem Ganzen geworden, ein massiv wirkendes, gekalktes Wohnhaus, das sich vom typischen, sonnengebräunten Toggenburgerhaus selbstsicher abzuheben wusste.

Die Fassadenrenovation spielt sich ebenfalls in verschiedenen Schritten ab, wobei der Blick auf den Schlusszustand nie aus dem Auge verloren werden darf. Dies dürfte hier nicht allzu schwierig sein, nachdem sich die Erkenntnis durchgesetzt hat, das Haus im verputzten Zustand des 19. Jahrhunderts zu belassen. Das «Gespenst», teils verputzte und bemalte, teils gestrickte und geständerte Partien nebenein-

ander zu zeigen wie eine baugeschichtliche Gemischtwarenhandlung, ist gebannt. Die Giebelfront wird wiederum in Kalktechnik verputzt; die Seitenfassaden erhalten einen Schindelschirm, der allerdings zwei Fensterachsen breit um den jüngern Querbau herumgezogen wird, um den Kernbau ablesbar zu machen. Die alten feinteiligen Fenstersysteme wurden belassen und mit Vorfenstern ergänzt. Mit der Renovation der Fassade werden die äussern Arbeiten vorläufig abgeschlossen sein; vorläufig, denn wiederum gilt es eine Pause zu machen. Historische Bauten lassen sich kaum durch einen einmaligen Kraftakt «bewältigen», vielmehr verlangen sie kontinuierliche, wohl überlegte, pflegende und konservierende Schritte.

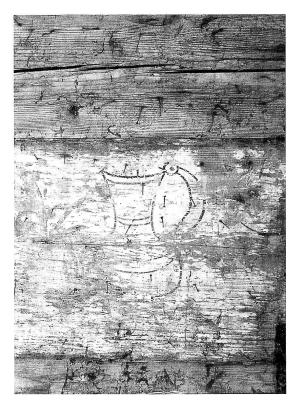
In der rückseitigen Strickwand Spolie einer Wandmalerei, darstellend einen Zinnkrug, um 1600 (wieder zugedeckt). – Foto B. Anderes, Rapperswil.

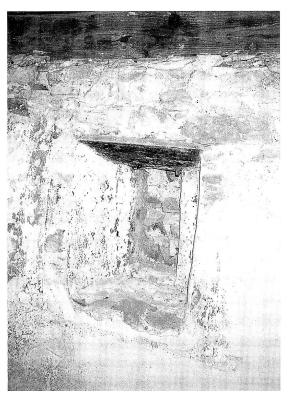
Im spätmittelalterlichen Kernbau öffnen sich kleine Fenster, welche an Turmbauten erinnern. Oder waren sie so klein mangels Glas? – Foto Pierre Hatz.

Ältester Teil des Wohnhauses ist der gemauerte, mit Balkendecken versehene, annähernd quadratische Wohnbereich der heutigen Stube mit Innenmassen von rund 4.60 m auf 4.40 m. Diese turmartige Struktur erstreckt sich vom Keller bis in den ersten Stock, ist somit dreigeschossig und stammt sehr wahrscheinlich aus dem 15./16. Jahrhundert. Durch diesen Be-

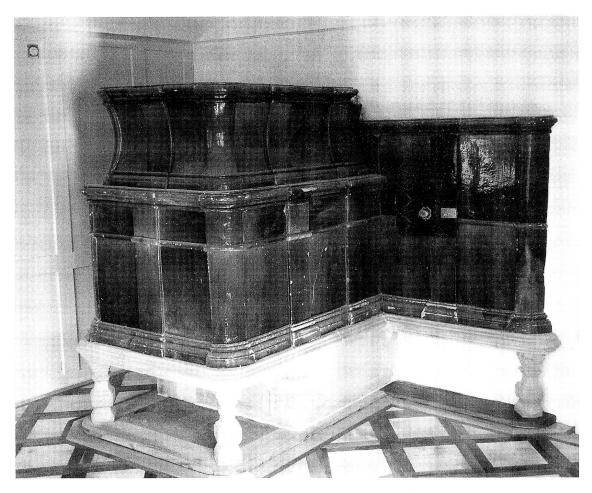
Ackerhusweg 26. Grüner Stufenofen in der Nebenstube. Die glatte, aber architektonisch betonte Form ist für das Toggenburg ungewöhnlich, Ende 18. Jahrhundert. – Foto B. Anderes, Rapperswil.
