Artikel: Der Bergschlipf im Bunt bei Wattwil : wie der berühmte Naturforscher und Wasserbauer Hans Conrad Escher im Toggenburg eine Naturkatastrophe zu verhindern versuchte

Autor: Kaiser, Markus

Der Bergschlipf im Bunt bei Wattwil

Wie der berühmte Naturforscher und Wasserbauer Hans Conrad Escher im Toggenburg eine Naturkatastrophe zu verhindern versuchte

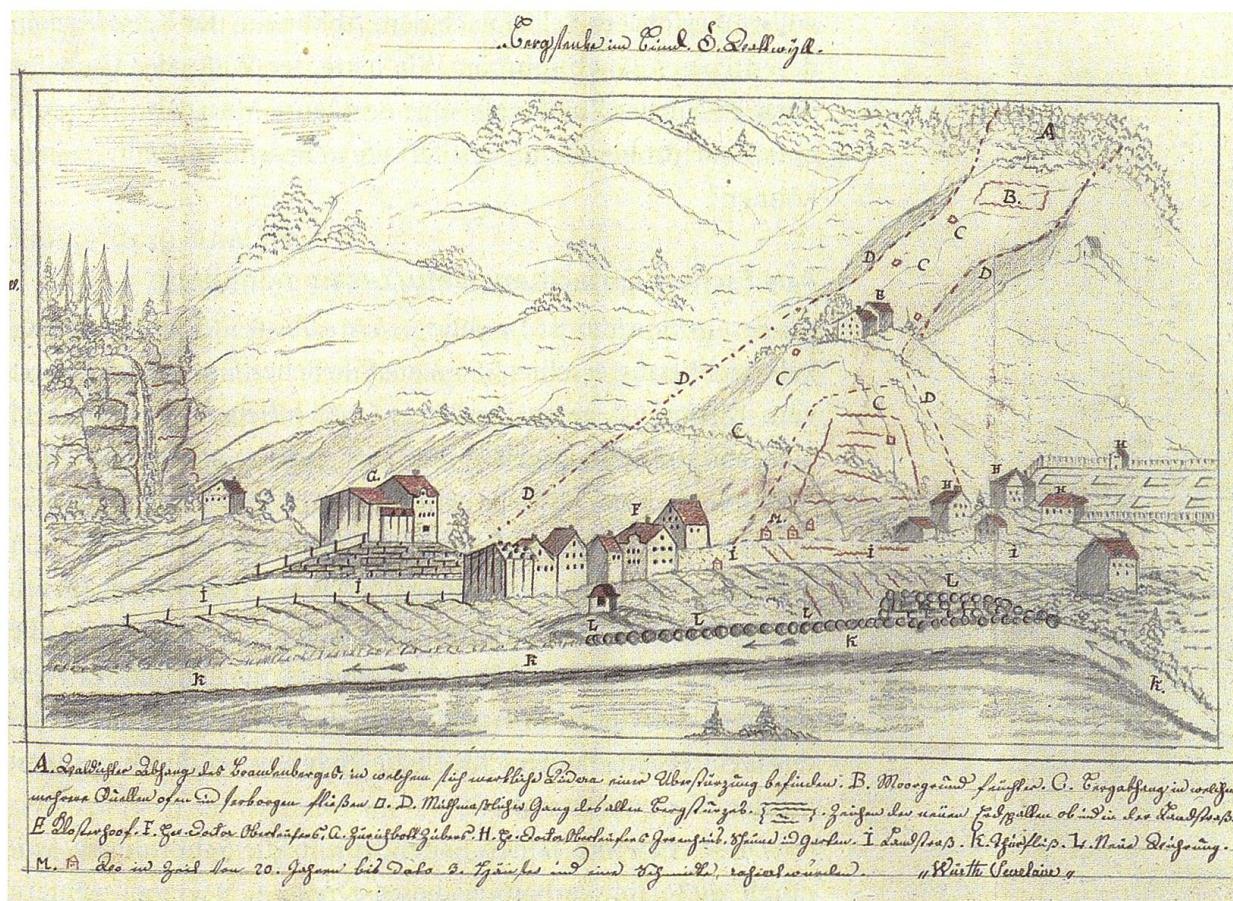
Franz Joseph Anton Würth, Lichtensteig: Bergsenke im Bund, Gemeinde Wattwil, Staatsarchiv St. Gallen. Die Legende unter dem Bild lautet: «A. Waldichter Abhang des Brandenberges, in welchen sich merkliche Rudera [Überreste] einer Überstürzung befinden. B. Moorgrund feuchter. C. Bergabhang in welchem mehrere Quellen offen und ferborgen fliessen. D. Muthmasslicher Gang des alten Bergsturzes. E. Klosterhoof. F. Her Doctor Oberteufers, G. Zürichbott Zubers, H. Hr. Doctor Oberteufers Irrenhaus, Scheune und Garten. I. Landstraass. K. Thurfluss. L. Neue Wuhrung. M. □ Wo in Zeit von 20 Jahren bis dato 3 Häuser und eine Schmidte rasiert wurden. Signatur: Würth Secretaire.»

Wie Escher betonten aber Würth und Wirth, die Wasserableitung sei nötig. Mit Gräben und hölzernen Rinnen im Rutschgebiet könnte man auf das teure Ausebnen des Hanges verzichten. Unabdingbar sei auch das Fertigstellen des Wuhrs am Fluss. «Dan wäre nach unsern zwar ungelehrten, aber als gebohrne Bergbewohner beschaulichen Ansichten, wan alles so ausgeführt würde, wie es sollte (...), wenig oder nichts mehr zu gefahren.» Und die Kosten? Schwer zu sagen – 200 Louis d'ors wären ein schöner Anfang. Dabei sei das Wuhr nicht eingerechnet; Doktor Oberteufer wäre hier eher imstande, einen Vorschlag zu machen. Dem langen Bericht legte Sekretär Würth «zu besserer Übersicht des ganzen noch einen freylich nur in der Geschwinde aufgenommenen Kalenderstich bey.»

Statthalter Steger sandte Bericht und Zeichnung an die Regierung. Erleichtert zerfleckte er Eschers Gutachten und wiederholte, «dass nicht eigentlich, wie der Tit. Herr Staatsrath Escher besorgen wolte, das ganze Gebirg in Gefahr stehet, herunter zu stürzen.» Steger habe Escher um eine Kostenberechnung gebeten, «allein auch dieser konnte mir nicht damit dienen, und sagt, dass, da ihm die Hilfsmittel, vermittelst denen man die Gewässer ableiten könne, auch die Ausdehnung des zerrissenen Bodens eben so die Länge der Spalten, die zugeworfen werden sollten, gänzlich unbekannt seyen etc. so könne er unmöglich eine Berechnung der Unkosten fertigen. So scheint es auch von daher, dass Tit. Herr Staatsrath Escher eigentlich die Sache mehr im allgemeinen als im Speciellen betrachtet hat, und es ist sehr wahrscheinlich, da derselbe nur den zerrissenen Grund, nicht aber, wie izt andere, den ganzen Berg beaugenscheiniget hat, dass er die Gefahr für vorhanden, und den Umfang der Versenkung für beträchtlicher hielt, als er würklich beschrieben wird.»

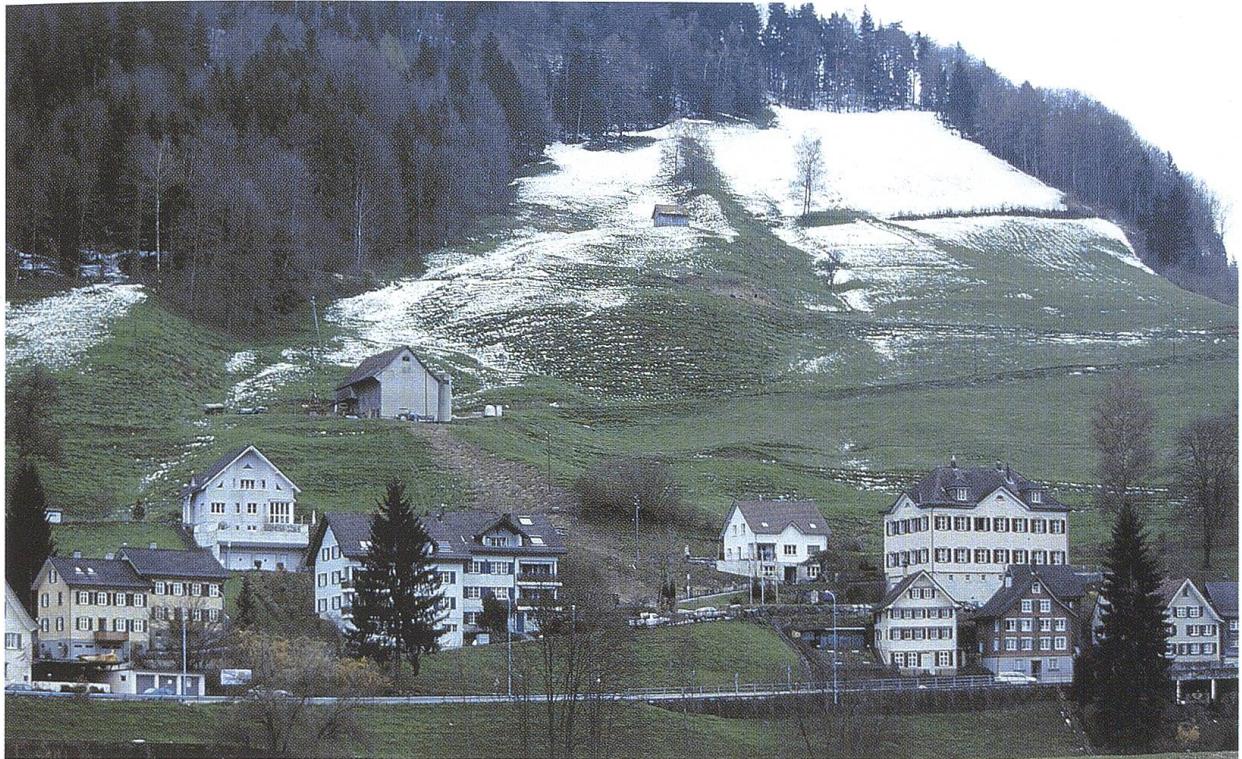
Foto: R. Güttinger, Wattwil.

Der Klosterberg oberhalb vom Bunt im Jahr 2000. In der Mitte, rechts oberhalb der Scheune hängt tropfenförmig der alte Bergsturz. Unten erstreckt sich die Bauzone vom Bunt, rechts steht auf sicherem Grund die von Dr. Heinrich Oberteufer erbaute Kuranstalt Rosengarten.

Zu unbekannter Zeit («vielleicht vor 1000 Jahren», meinte der Lichtensteiger Amtsschreiber Würth 1819) brach aus dem östlich aufsteigenden Bergwald ein Schlipf. Seine Abbruchnische ist noch deutlich erkennbar. Er stürzte in den Klosterberg und stiess die Oberfläche wie ein Bulldozer zu einem scharfkantigen Wall zusammen, der den ganzen oberen Hang durchzieht. Hierauf glitt die Masse seitlich bergab und kam im unteren Teil der Halde zur Ruhe. Noch heute liegt der Schuttberg dort, überwachsen von Weidevegetation. Von oben gesehen gleicht er einer gewaltigen Amöbe oder Quappe, mit talwärts hängendem Kopf und bergwärts gerichtetem Schwanz. Auf seinen Rücken stellte man eine Feldscheune und durchschnitt ihn mit Erschliessungswegen.
