Welche Eingriffe erträgt alte Bausubstanz?

Autor(en): **Zehnder, Konrad**

Zeitschrift: **Trans : Publikationsreihe des Fachvereins der Studierenden am
Departement Architektur der ETH Zürich**

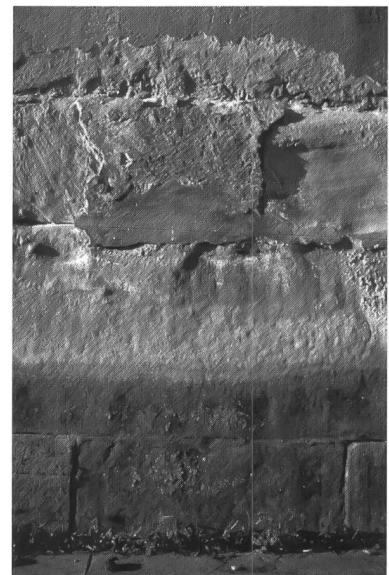
Zementmörtelflicke beschleunigen die Zerstörung des porösen Sandsteins, Zürich, Sihlquai 332

Unterschiedlich poröse, wie auch unterschiedlich harte Baustoffe sind im Kontakt mit Feuchtigkeit nicht kompatibel. Poröse Materialien (Natursteine, Tonziegel, Mörtel etc.) saugen in bewitterten Situationen Feuchtigkeit auf und geben sie - zumindest bei richtiger Funktion - auch rasch wieder ab. Solche Materialien sind trotz, oder gerade wegen ihrer hohen Porosität erstaunlich dauerhaft. Bekannte Beispiele sind weiche Kalkputze auf porösem Mauerwerk. Wenn dichte Materialien (dichte Steine, Zementmörtel) im Verband mit porösen verbaut werden, oder wenn Oberflächen aussen partiell abgedichtet werden, nehmen die porösen Materialien auch jenes Wasser auf, das an den dichten Oberflächen abläuft. Die Folge ist eine auf kleine Bereiche beschränkte, hier aber extreme Durchnässung. Wenn sie das erträgliche Mass übersteigt, entstehen Schäden durch Frost¹³, starkes Quellen, Organismenbewuchs, oder Schäden durch Salze, die mit der Feuchtigkeit transportiert und angereichert werden. Portland-Zementmörtel wirken im Kontakt mit porösen weicheren Materialien bei Durchfeuchtung mehrfach schädlich. Weil sie härter, dichter und zudem salzhaltig sind, wird bei Wasserzutritt immer das benachbarte weichere Material, also die alte Substanz zerstört.¹⁴
