**Artikel:** Amt für Denkmalpflege

## 2. AMT FÜR DENKMALPFLEGE

### TÄTIGKEIT 1985

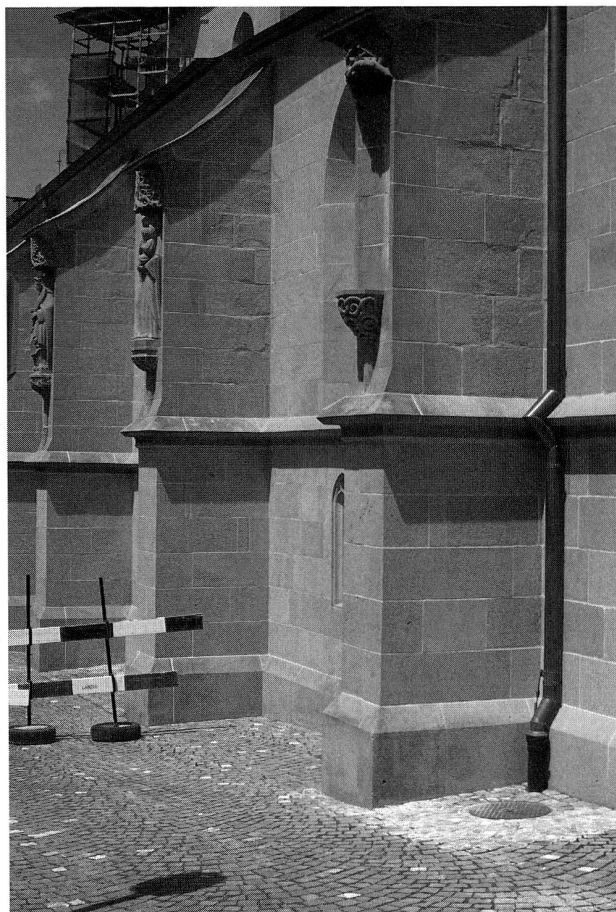
Abb. 1  
Zug, Kirche St. Oswald.  
Südliche Strebepfeiler nach der Sanierung.

Steinen nur wo unumgänglich; Korrektur von nachteiligen Eingriffen und Störungen des Fugenbildes aus früheren Instandsetzungen. Grundsätzlich wurde auf die Herstellung eines «Neuzustandes» verzichtet. Sämtliche Steinoberflächen wurden zwar gefestigt, aber nicht überarbeitet, so dass die Bearbeitungsspuren ihrer Herstellungszeit zumindest spürbar blieben.

Waren die Fugen der Seitenfronten fast durchgehend mit zementhaltigem Mörtel erneuert, so zeigten sich diejenigen am Ostgiebel des Schiffes zum schönen Teil im originalen Zustand. Leider konnte nur wenig originaler Fugenmörtel an Ort erhalten werden, doch wurde dieser zum Massstab für die Mörtel-Ergänzungen und das Aussehen des Fugenbildes. Die Kopien der Originalfiguren, in den dreissiger Jahren von J. Salvadé verfertigt, erfuhren eine sorgfältige Reparatur, während für die Originale, welche nicht im Museum in der Burg aufgestellt sind, und für weitere aus der Oswaldkirche stammende Kunstwerke, die Schaffung eines Sammlungsraumes in Aussicht genommen wurde. Das Dach wurde mit einer neuen Lattung versehen und grossteils mit den alten Ziegeln wieder eingedeckt. Der Dachstuhl bedurfte nur weniger Reparaturen, hauptsächlich im Firstbereich. Am Turm musste der Verputz repariert werden, während am aus Quadern gemauerten Glockengeschoss die 1962 erweiterten und weiss ausgetrichenen Fugen, grossteils offen, neu mit weniger aufdringlich gefärbtem Mörtel wieder geschlossen wurden. Einer

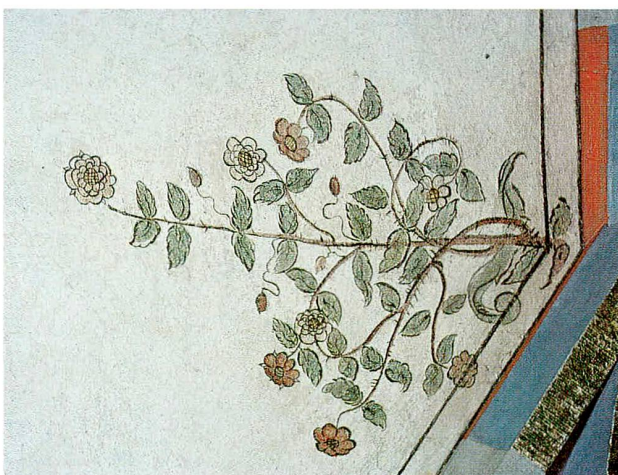
Abb. 2  
Zug, Kirche St. Oswald.  
Ausschnitt aus der freigelegten und restaurierten  
Gewölbedekoration von Oswald Müller, 1556.

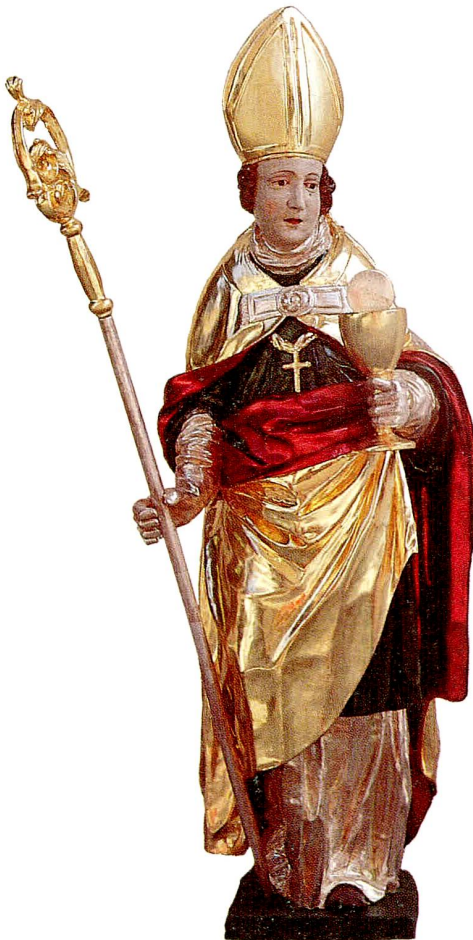
Abb. 5  
Zug, Kapelle St. Konrad.  
Restaurierte Figur des Kapellenpatrons, geschaffen vor 1629  
von Bildhauer Joh. Jakob Schell.

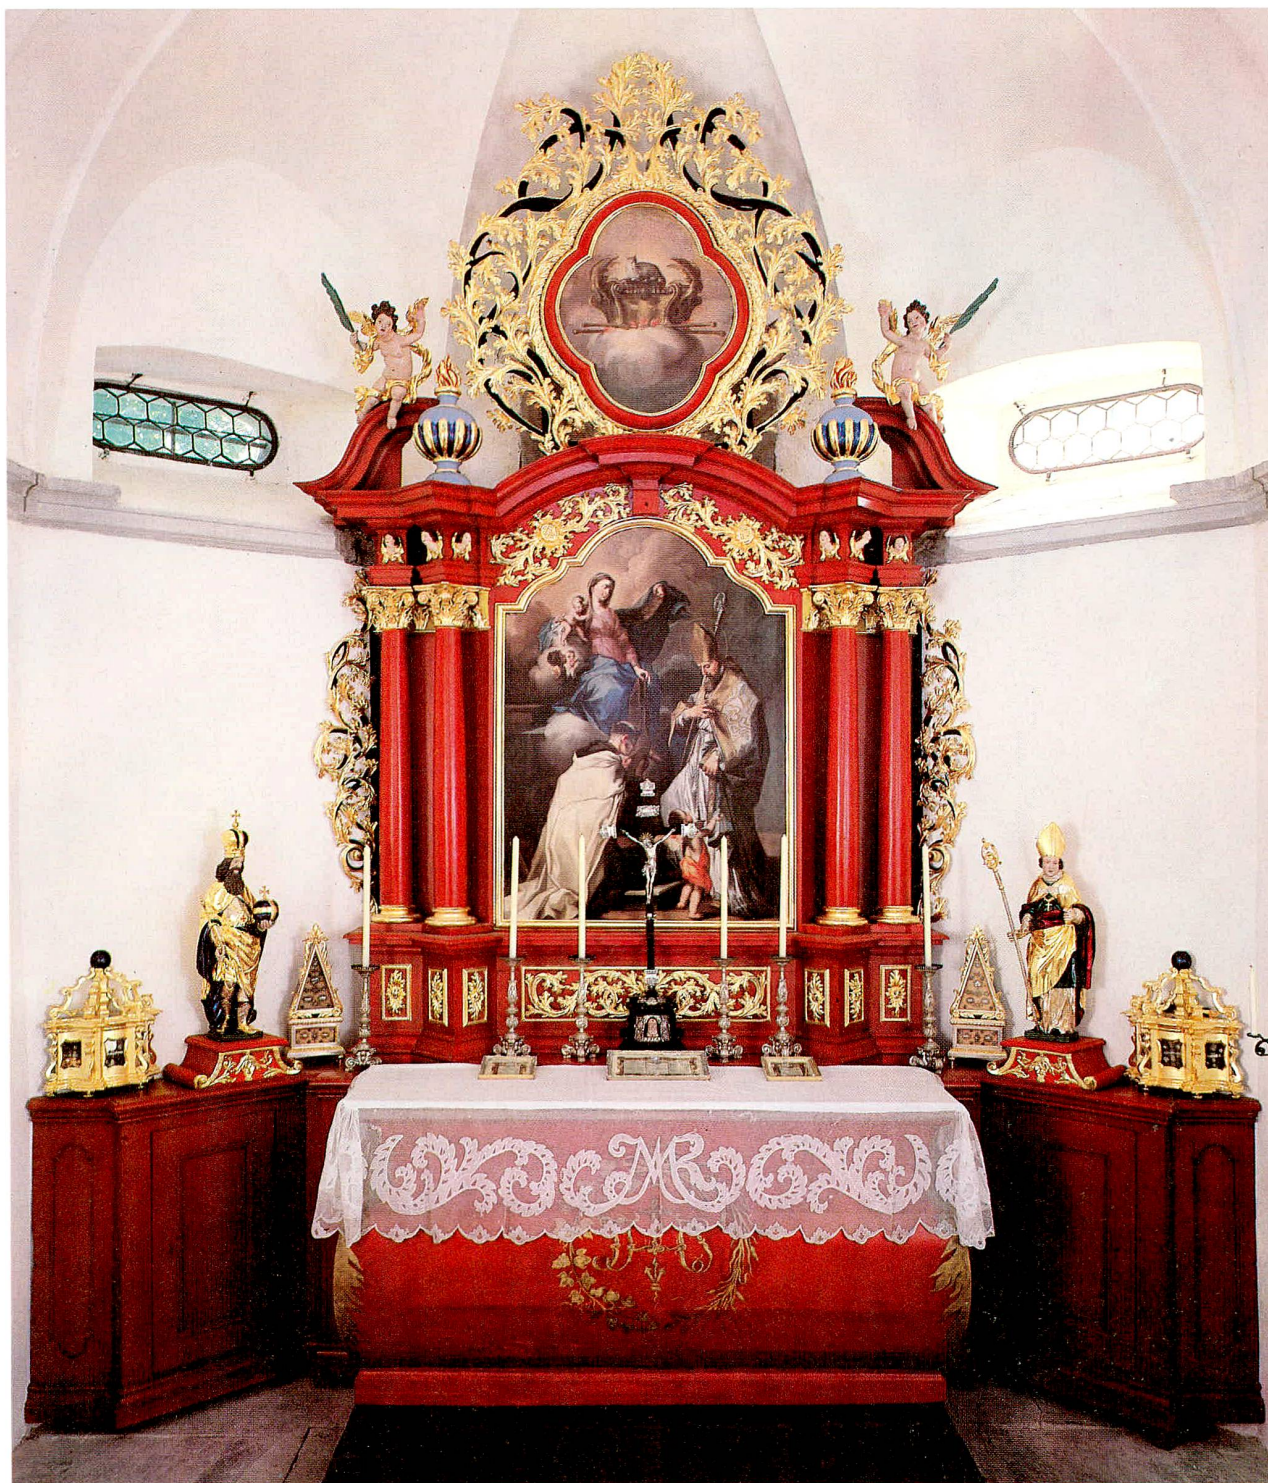
Abb. 6  
Zug, Kapelle St. Konrad.  
Altar nach der Restaurierung.

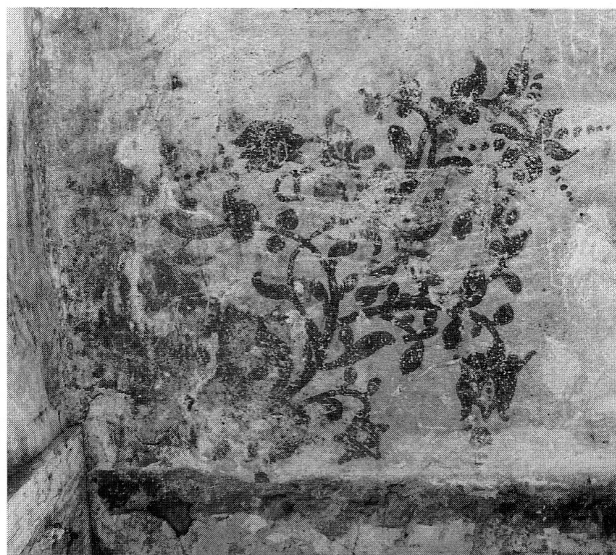
Abb. 7  
Zug, Ehemaliges Kornhaus (neue Stadtbibliothek).  
Dekorationsmalerei im 1. Stock, jetzt hinter Vormauerung, Mitte 16. Jahrhundert.

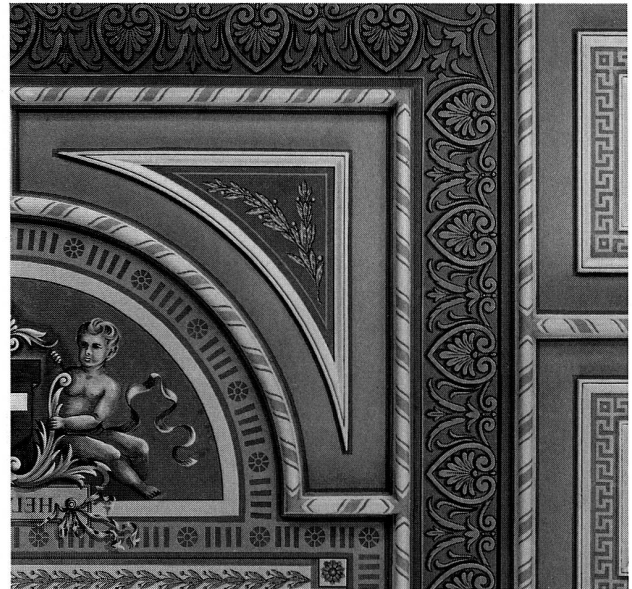
Abb. 10  
Zug, Regierungsgebäude.  
Wiederhergestellte Deckenornamentik im Kantonsratssaal.

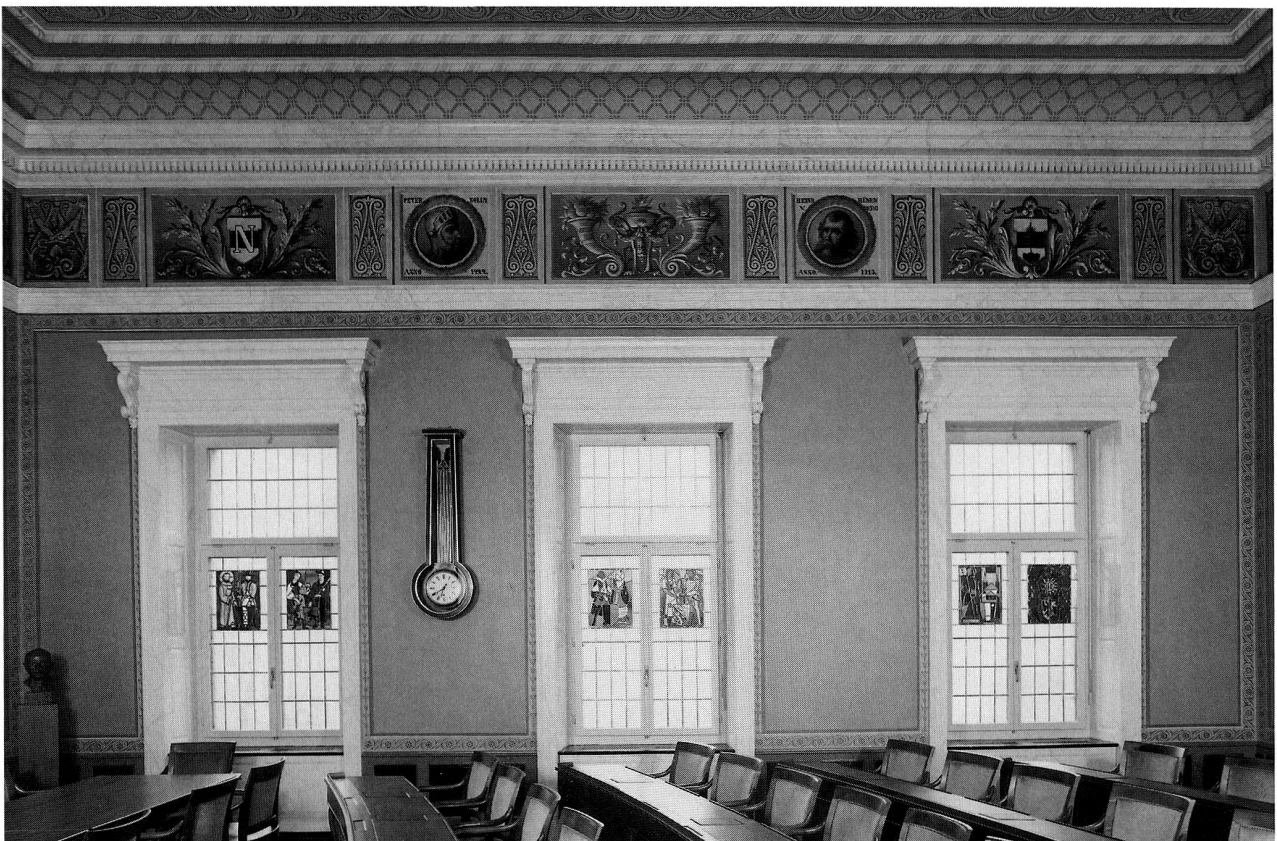
Abb. 9  
Zug, Regierungsgebäude.  
Ostwand des Kantonsratssaales mit wiederhergestellten Fensterrahmen und renovierter Wandbemalung. Die passende «Pendulette branlante» ist ein Geschenk der Stadt Zug.

Beratung bei der Anschaffung einer antiken «Pendulette branlante», welche die Stadt dem Kanton in den restaurierten Kantonsratssaal schenkte.

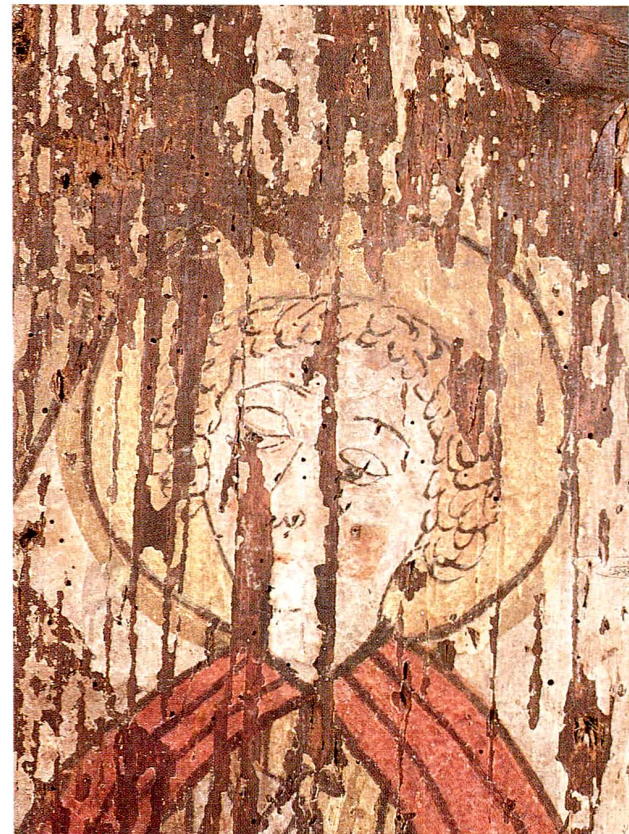
Abb. 13  
Zug, Haus Grabenstrasse 8.  
Gesicht des Johannes. Bemalte Bohlenwand, 1537.

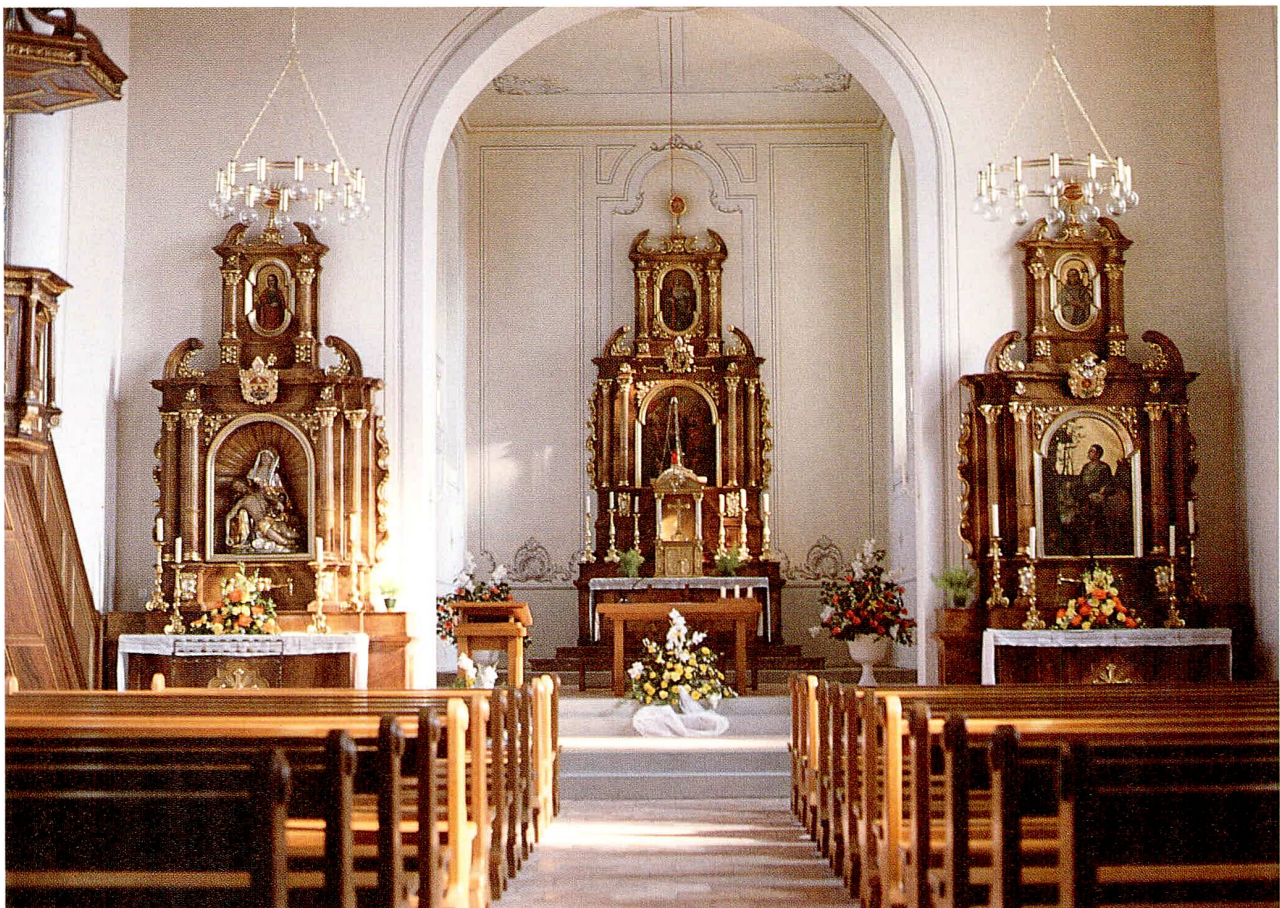
Abb. 15  
Baar, Kirche der Internatsschule Walterswil.  
Zustand nach der Restaurierung.

Die 1902/03 erbaute Kirche war in den vierziger Jahren ihrer neubarocken Dekorationsmalereien verlustig gegangen und hatte im Lauf der Jahre durch Abnützung und Verstaubung gelitten, so dass eine Restaurierung angestrebt werden musste. Glücklicherweise konnten bei dieser Gelegenheit nicht nur die im vordersten Chorbereich eingebaute Transformierstation entfernt und damit die Chorfenster wieder zum Kirchenraum geöffnet werden, sondern in diesem Bereich waren auch die sehr guten Dekorationsmalereien an Wänden und Decke erhalten geblieben. Im Altarhaus und über den Seiteneemporen wurde der ursprüngliche Zustand mit Gipsdecken über Hohlkehlen wiederhergestellt, während man im Langhaus die jüngere Holzdecke aus Kostengründen beliess, obwohl darüber auch in diesem Raumteil die ursprüngliche Gipsdecke

noch vorhanden ist. Auf die Aufhöhung des Chorbogens auf seine ursprüngliche Form wurde aus denselben Gründen verzichtet, ebenso wurden die Dekorationsmalereien hier nur in vereinfachter Form angebracht, aber immerhin so, dass eine einheitliche Raumstimmung erreicht wurde. Auf die Restaurierung der ursprünglichen Altarfassung in Weiss und Gold musste verzichtet werden, so dass dieses Postulat einer späteren Zeit vorbehalten bleibt. Die aus der Bauzeit stammenden Glasgemälde wurden neu gefasst und instandgesetzt. Auf Wunsch der Schulleitung wurden sie thematisch anders plaziert.

Am Aussenbau konnte der ursprüngliche Weiss/Gelb-Wechsel zwischen Lisenen und Flächen aufgrund des Befundes wiederhergestellt werden. Auf die Rückführung des Türmchens in seine frühere, elegantere Form musste man aus

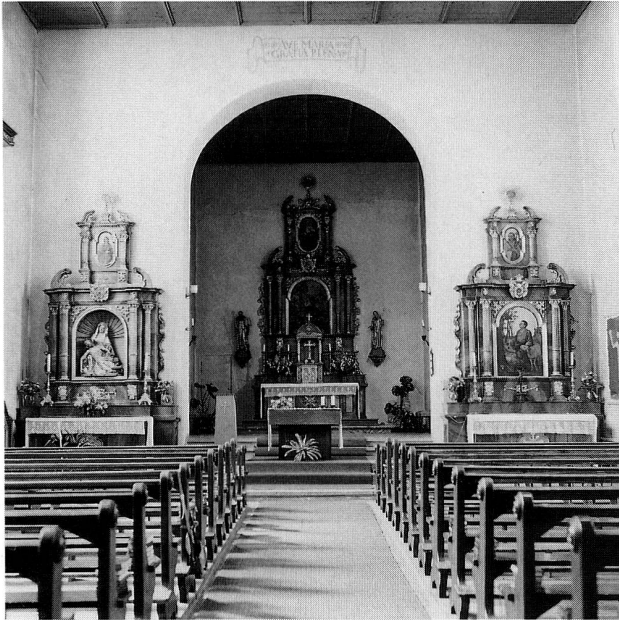
Abb. 16  
Baar, Kirche der Internatsschule Walterswil.  
Zustand vor der Restaurierung.

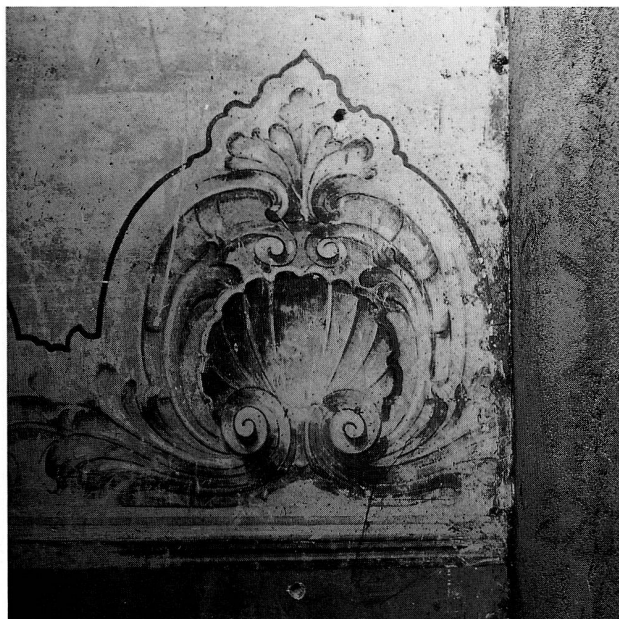
Abb. 18  
Kirche der Internatsschule Walterswil.  
Deckenmalerei während der Restaurierung.

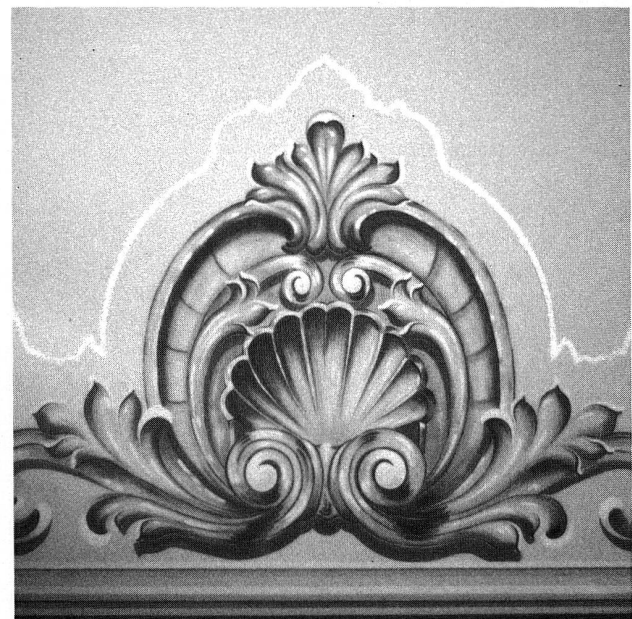
Abb. 19  
Baar, Kirche der Internatsschule Walterswil.  
Rekonstruierte Dekorationsmalerei.

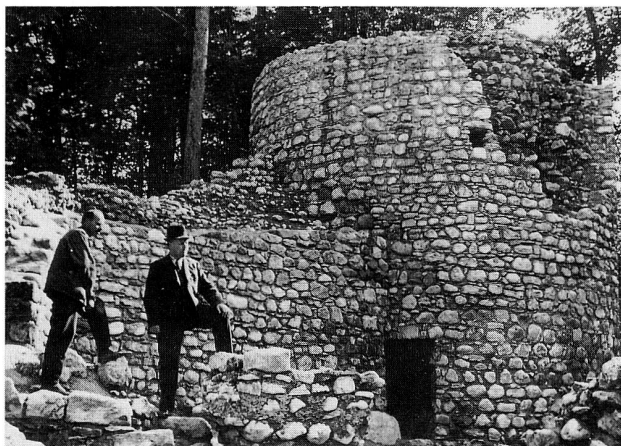
Abb. 20  
Baar, Wildenburg.  
Turm nach der Sanierung von 1938.

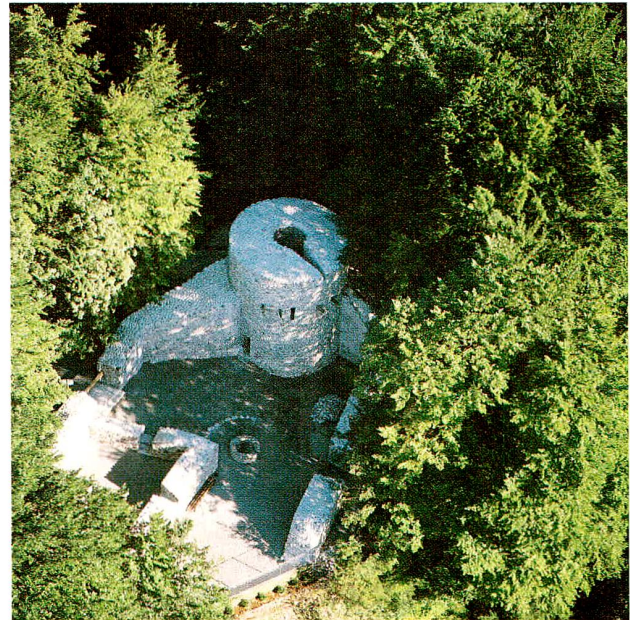
Abb. 22  
Baar, Wildenburg.  
Luftaufnahme nach der Restaurierung.

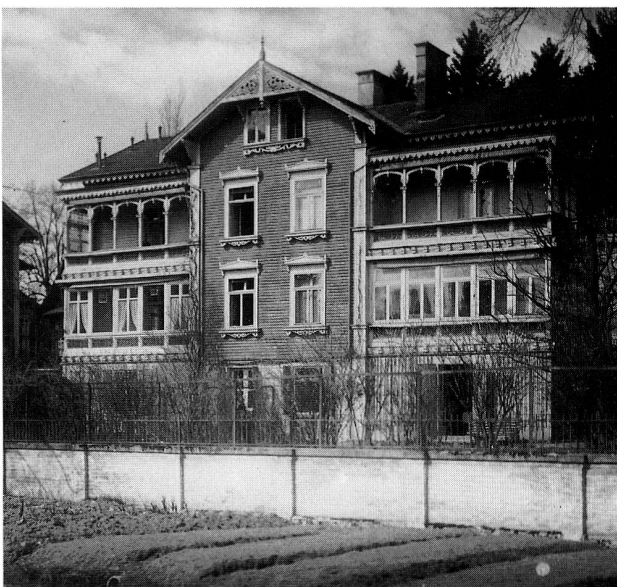
Abb. 24  
Cham, Luzernerstrasse.  
«Kolonialstil»-Häuser, 1876 als Direktionsvillen der Milchsiederei nach amerikanischen Konstruktionsprinzipien erbaut. Abbruchgefährdet.

Die im Jahr 1876 erbauten Häuser, ehemalige Direktionsvillen der Milchsiederei Cham, vereinigen Kennzeichen amerikanischer Bauweise und des Schweizerischen Holzbaustils und sind damit nicht nur architektur-geschichtlich selten und aussagekräftig, sondern repräsentieren auch die Assoziation jener Zeit zur Landwirtschaft einerseits und zu den aus der Neuen Welt eingeführten und in Cham heimisch gewordenen Lebensmittel-Verarbeitungs- und Konservierungsmethoden in einmaliger Weise. Die Häuser sind wohl erhalten, aber infolge höherer Einzoning der Grundstücke abbruchgefährdet. Die Denkmalpflege sucht Wege, um ihre Erhaltung zu ermöglichen.

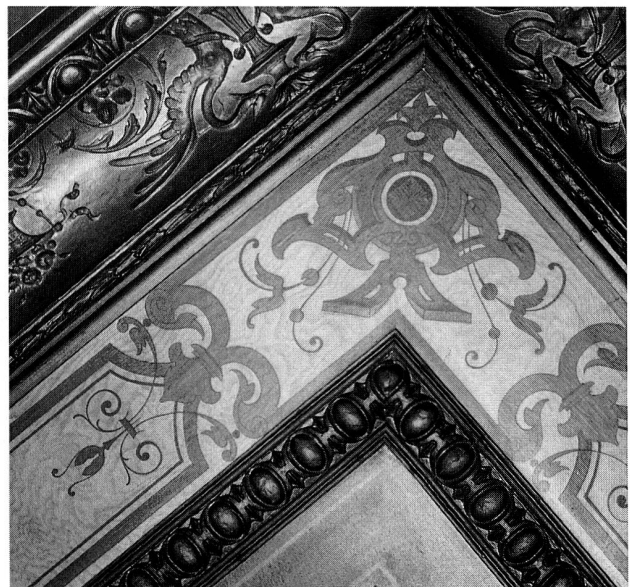
Abb. 25  
Cham, Luzernerstrasse.  
«Kolonialstil»-Häuser, Detail einer Stuckdecke.

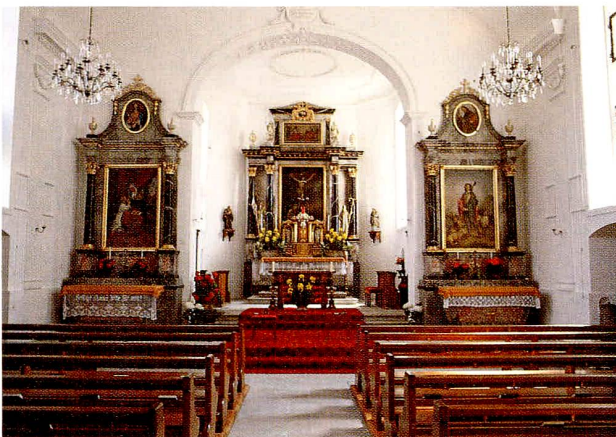
Abb. 26  
Cham-Niederwil, Kirche St. Mauritius.  
Innere nach der Restaurierung.

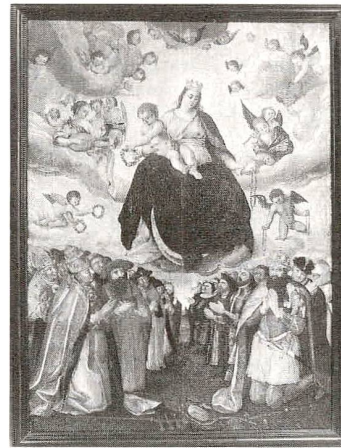
Abb. 27  
Cham-Niederwil, Kirche  
St. Mauritius.  
Von Übermalungen  
befreites, ehemaliges  
Altarbild der Rosen-  
kranzverleihung, um  
1600. Maler unbekannt.

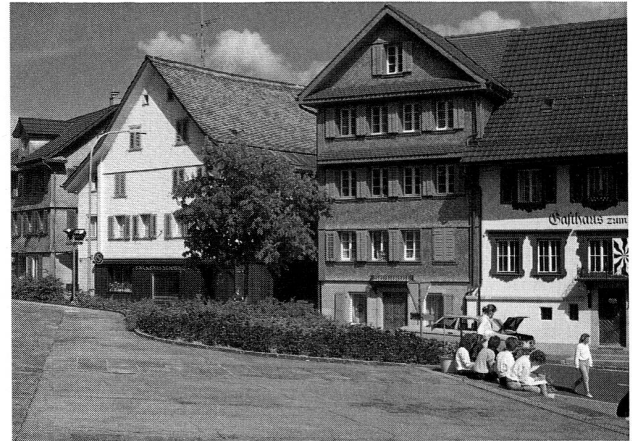
Abb. 29  
Menzingen, Konsum neben dem Löwen.  
Neubau unter Erhaltung der Aussenform im Interesse des Ortsbildes.

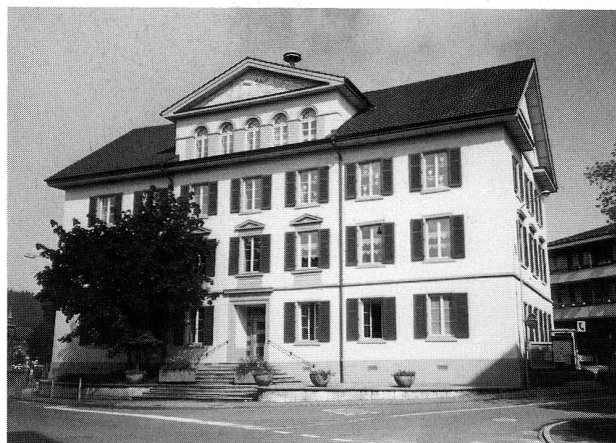
Abb. 31

Unterägeri, altes Schulhaus. Erbaut von Baumeister Alois Henggeler, 1848. Die Abbildung zeigt das Gebäude nach der Aussenrenovation.
