Zeitschrift:	Tugium : Jahrbuch des Staatsarchivs des Kantons Zug, des Amtes für Denkmalpflege und Archäologie, des Kantonalen Museums für Urgeschichte Zug und der Burg Zug
Herausgeber:	Regierungsrat des Kantons Zug
Band:	2 (1986)
Artikel:	Amt für Denkmalpflege
Autor:	Grünenfelder, Josef
DOI:	https://doi.org/10.5169/seals-526188

2. AMT FÜR DENKMALPFLEGE

TÄTIGKEIT 1985

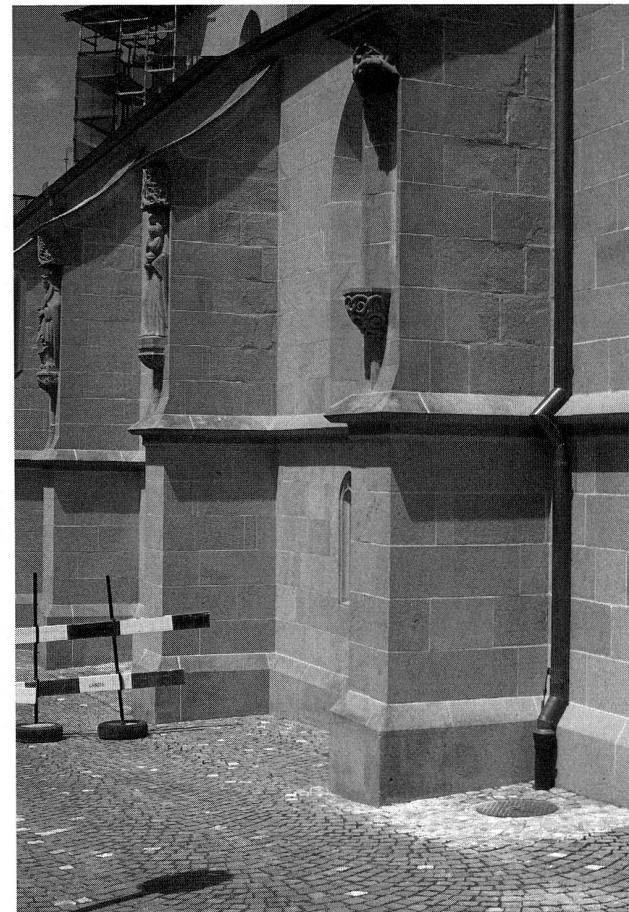
Abb. 1
Zug, Kirche St. Oswald.
Südliche Strebepfeiler nach der Sanierung.

Die Innenrestaurierung der Kirche und die Instandstellung des Äußeren mit Ausnahme der auf Sommer 1986 vorgesehenen Westfront wurden im Berichtsjahr abgeschlossen. Am Äußeren hatte ein halbes Jahrhundert die Wirkung der Instandsetzung von 1931–1939, damals sehr sorgfältig ausgeführt, weitgehend zunichte gemacht. Es ist offensichtlich, dass der Zerfallsprozess in den letzten

drei Jahrzehnten sich stetig intensivierte und dass die zunehmende Luftverschmutzung der Hauptgrund für diese Tatsache ist. Skulpturen, die 1934 nach vierhundert Jahren Bestand intakt waren, wiesen 1974 massive Schäden auf, ja waren z.T. zu Sand zerfallen, so dass damals die Festigung der Bildhauerwerke der Westfassade mit Kieselsäure-Ester sowie das Wiederanbringen der 1934 entfernten Schutzdächer eine erste dringende Massnahme waren. Die Grundtendenz der Massnahmen am Quaderwerk der Mauern war: Behebung von Schadenquellen (Eindringstellen und Liegestellen des Wassers, Abdecken der Pfeiler mit Blei); Erhaltung des Steinwerks, wobei gewisse Altersveränderungen in Kauf genommen wurden; möglichst wenig Eingriffe in die Mauerstruktur, Auswechseln von

Steinen nur wo unumgänglich; Korrektur von nachteiligen Eingriffen und Störungen des Fugenbildes aus früheren Instandsetzungen. Grundsätzlich wurde auf die Herstellung eines «Neuzustandes» verzichtet. Sämtliche Steinoberflächen wurden zwar gefestigt, aber nicht überarbeitet, so dass die Bearbeitungsspuren ihrer Herstellungszeit zumindest spürbar blieben.

Waren die Fugen der Seitenfronten fast durchgehend mit zementhaltigem Mörtel erneuert, so zeigten sich diejenigen am Ostgiebel des Schiffes zum schönen Teil im originalen Zustand. Leider konnte nur wenig originaler Fugenmörtel an Ort erhalten werden, doch wurde dieser zum Massstab für die Mörtel-Ergänzungen und das Aussehen des Fugenbildes. Die Kopien der Originalfiguren, in den dreissiger Jahren von J. Salvadé verfertigt, erfuhren eine sorgfältige Reparatur, während für die Originale, welche nicht im Museum in der Burg aufgestellt sind, und für weitere aus der Oswaldkirche stammende Kunstwerke, die Schaffung eines Sammlungsraumes in Aussicht genommen wurde. Das Dach wurde mit einer neuen Lattung versehen und grossteils mit den alten Ziegeln wieder eingedeckt. Der Dachstuhl bedurfte nur weniger Reparaturen, hauptsächlich im Firstbereich. Am Turm musste der Verputz repariert werden, während am aus Quadern gemauerten Glockengeschoss die 1962 erweiterten und weiss ausgestrichenen Fugen, grossteils offen, neu mit weniger aufdringlich gefärbtem Mörtel wieder geschlossen wurden. Einer

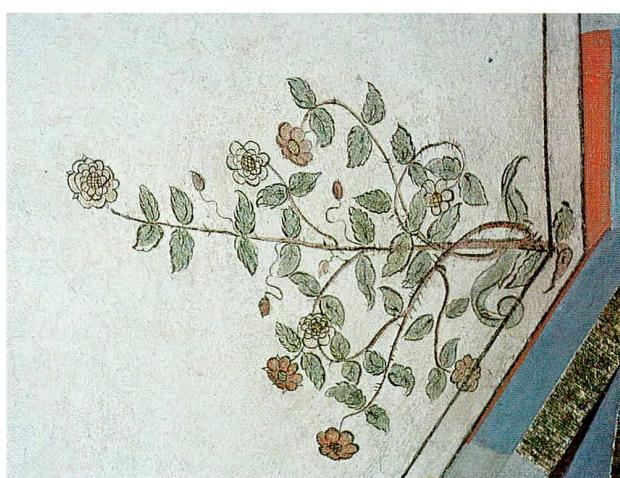
Abb. 2
Zug, Kirche St. Oswald.
Ausschnitt aus der freigelegten und restaurierten
Gewölbedekoration von Oswald Müller, 1556.

An den Seitenschiffgewölben wurden zwei Fassungen mit Begleitlinien festgestellt, eine erste wohl aus der Bauzeit stammende mit einem kräftigen Begrenzungsstrich zwischen grau gefasster Rippe und hell gekalkter Fläche, eine zweite, vermutlich nach der Aufhöhung des Schiffes angebrachte, mit zwei feineren Linien, wobei eine ungefähr und in gleicher Funktion an der Stelle der früheren, die zweite begleitend im weissen Feld verläuft. Diese letztere Fassung wurde wieder angebracht, die erste nur in einem Gewölbeabschnitt des Südschiffes, wo sie gut fassbar war. Dies im Bewusstsein, dass die bei-

den Fassungen nie miteinander sichtbar waren, sondern einander zeitlich folgten, aber im Interesse der Dokumentation der Baugeschichte auch am Bau gezeigt werden können. Eine barocke Fassung mit ornamentierten, rot gefassten Rippen wurde ebenfalls festgestellt, doch verzichtete man im Interesse der Gesamtwirkung auf eine Rekonstruktion derselben. Hingegen liessen sich in zwei Ge-

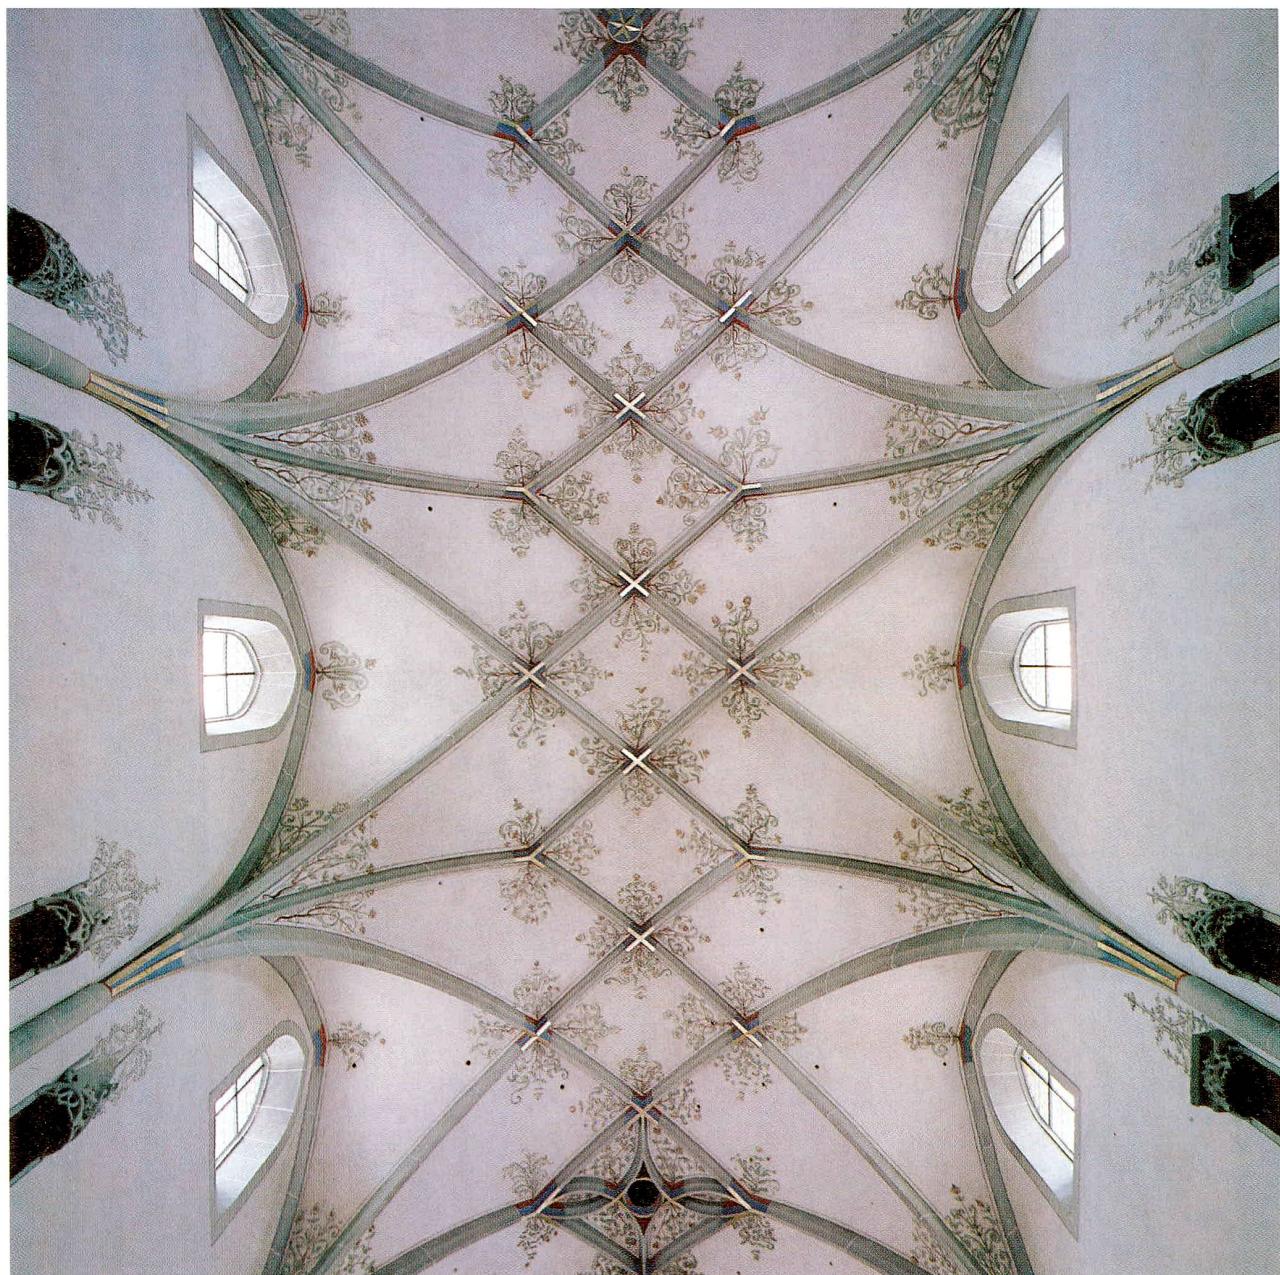
Abb. 3
Zug, Kirche St. Oswald.
Restauriertes Schiffsgewölbe mit Malereien von
Oswald Müller, 1556.

wölbekappen des Ostjoches über dem Rosenkranzaltar barocke Malereien, die Heiliggeisttaube über dem Altar und der fürbittende hl. Karl Boromäus, restaurieren, wobei für den ganzen Gewölbeabschnitt die zur barocken Fassung gehörenden gelben Begleitbänder mit roten Randlinien wiederhergestellt wurden. Wo die Malereien verloren sind, begnügte man sich mit dem flächigen Eintönen der Putzflächen im bläulichen Ton der Bildhintergründe. Auf die sichtbare Wiederherstellung der Fassungen des 19. und 20. Jahrhunderts (Gemalter grüner Vorhang mit Spruchband (Seitenwände), schablonierte Tapetenmuster (Stirnwände der Seitenschiffe, Sockelbereich des Chorschlusses) wurde verzichtet, ohne jedoch die vorhandenen Fragmente zu entfernen. Die Empore war ursprünglich in einem etwas satteren Grau gefasst, als es nun wiederhergestellt wurde. Der schlüssige Befund trat erst nach Abschluss der Arbeit durch Zufall ans Licht. Für die Hintergründe der Statuennischen an der Schiffshochwand wurde als erste Fassung blau festgestellt, als zweite caput mortuum. Das letztere wurde gewählt, weil es wahrscheinlich mit der Aufhöhung des Schiffes und damit mit der Gewölbermalerei Oswald Müllers zusammengeht, also zur jetzt bestehenden Architekturform gehört, welche die Kirche um die Mitte des 16. Jahrhunderts erreichte.

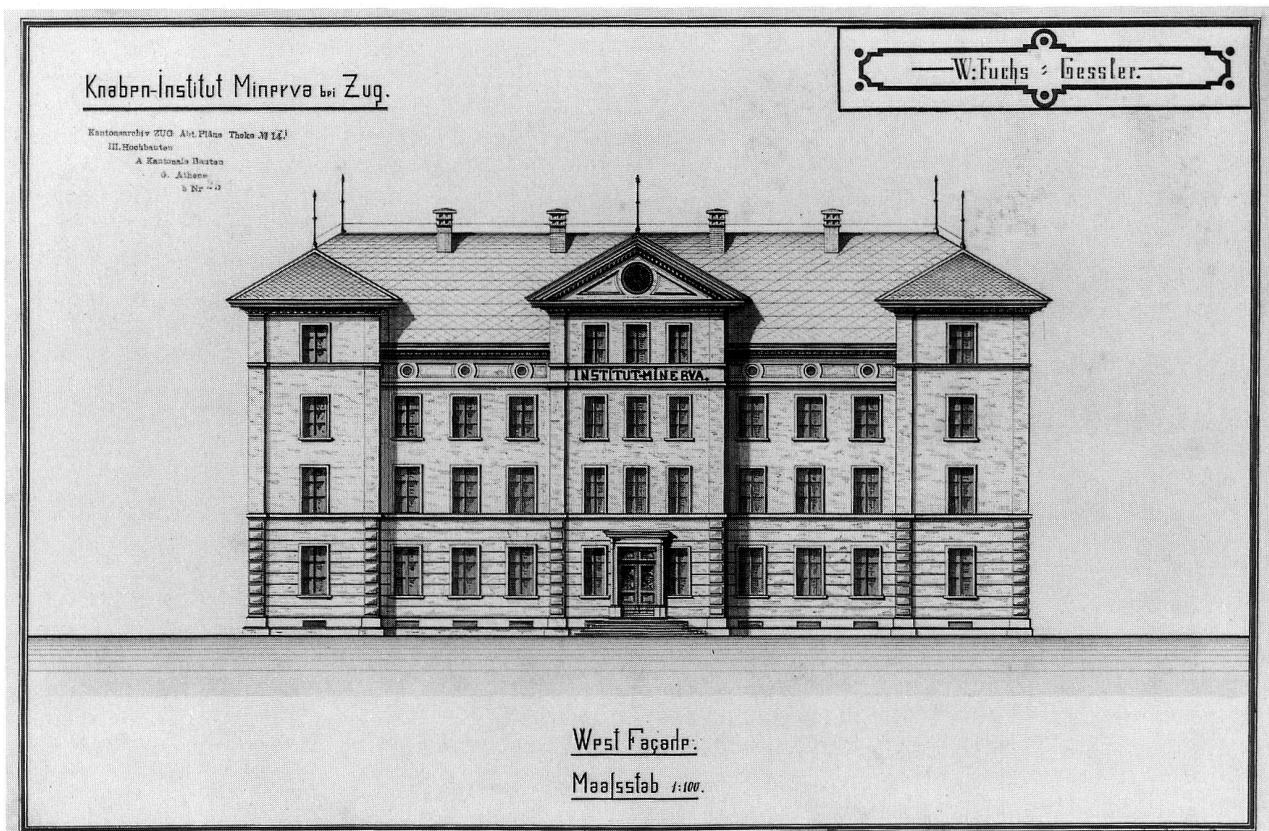
Abb. 8
Zug, alte Kantonsschule. Originalplan der Westfassade.

Der schul- und baugeschichtlich bedeutende Bau der alten Kantonsschule an der Hofstrasse (1869/70 erbaut), nun für den Lehrmittelverlag des Kantons, die Studiensammlungen der Museen und der Kantonsarchäologie sowie als Magazin genutzt, steht im Bereich der geplanten kaufmännischen Berufsschule und ist deshalb abbruchgefährdet. Als erster und einziger «Schulpalast» des Kantons, dessen Pläne als Musterbeispiel an der Landesausstellung von 1883 gezeigt wurden, verdiente es die «Athene», als Altbau zum Ausgangspunkt der Planung genommen und in diese integriert zu werden. Die Durchsetzung dieses Postulats wird schwierig sein, weil im Kanton Zug das Bewusstsein für die Wertigkeit der Architektur des 19. Jahrhunderts – noch – weitgehend fehlt.

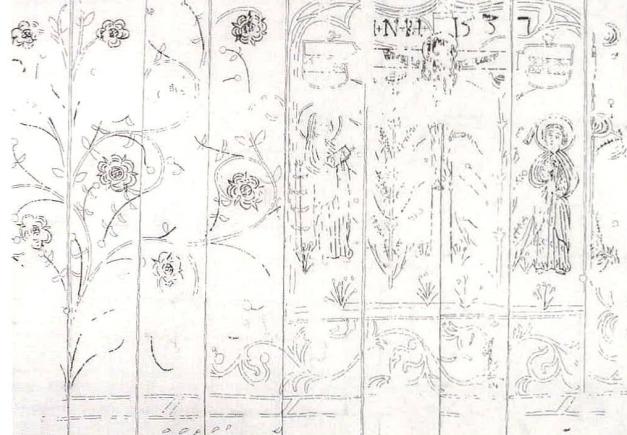
Abb. 12
Zug, Haus Grabenstrasse 8.
Mit Kreuzigung, Zugerwappen und Blumenranken bemalte Bohlenwand, 1537. Lineare Pause.

Die beim Umbau des Hauses entdeckte Bohlenwand mit der 1537 datierten Darstellung des Gekreuzigten mit Maria und Johannes umrahmt von Blumenranken, wurde gesichert und zurückhaltend gereinigt und retuschiert. Um sie vor Beschädigung zu schützen, wird 1986 eine Schutzverglasung eingebaut. In der Altstadt wurden bisher vier derartige Malereien festgestellt, und zwar in den Häusern Grabenstrasse 30, Grabenstrasse 20, Ober Altstadt 6.

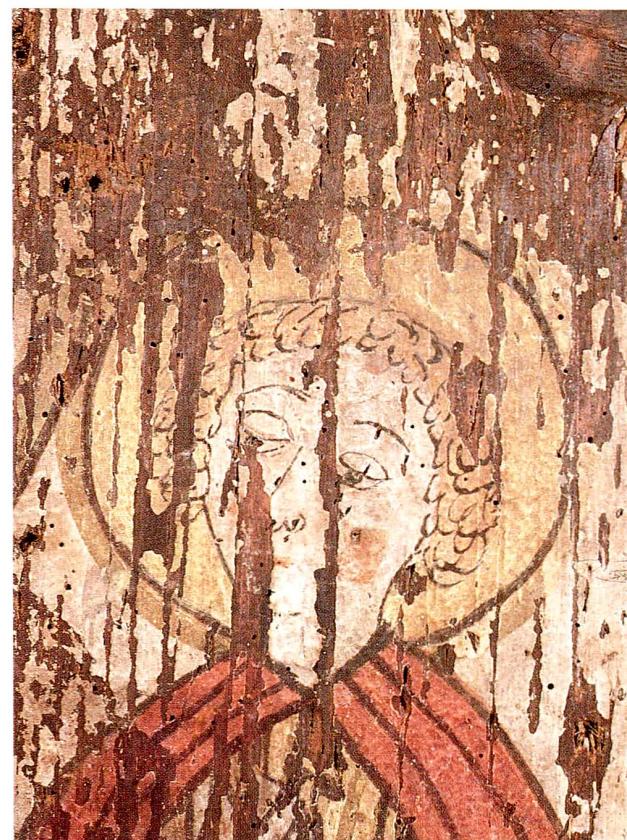
Abb. 13
Zug, Haus Grabenstrasse 8.
Gesicht des Johannes. Bemalte Bohlenwand, 1537.

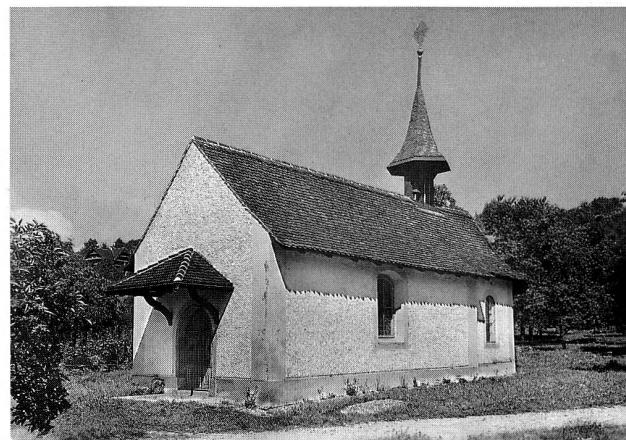
Abb. 14
Baar, Kapelle St. Sebastian.
Die Kapelle St. Sebastian in Inwil ist renovationsbedürftig.

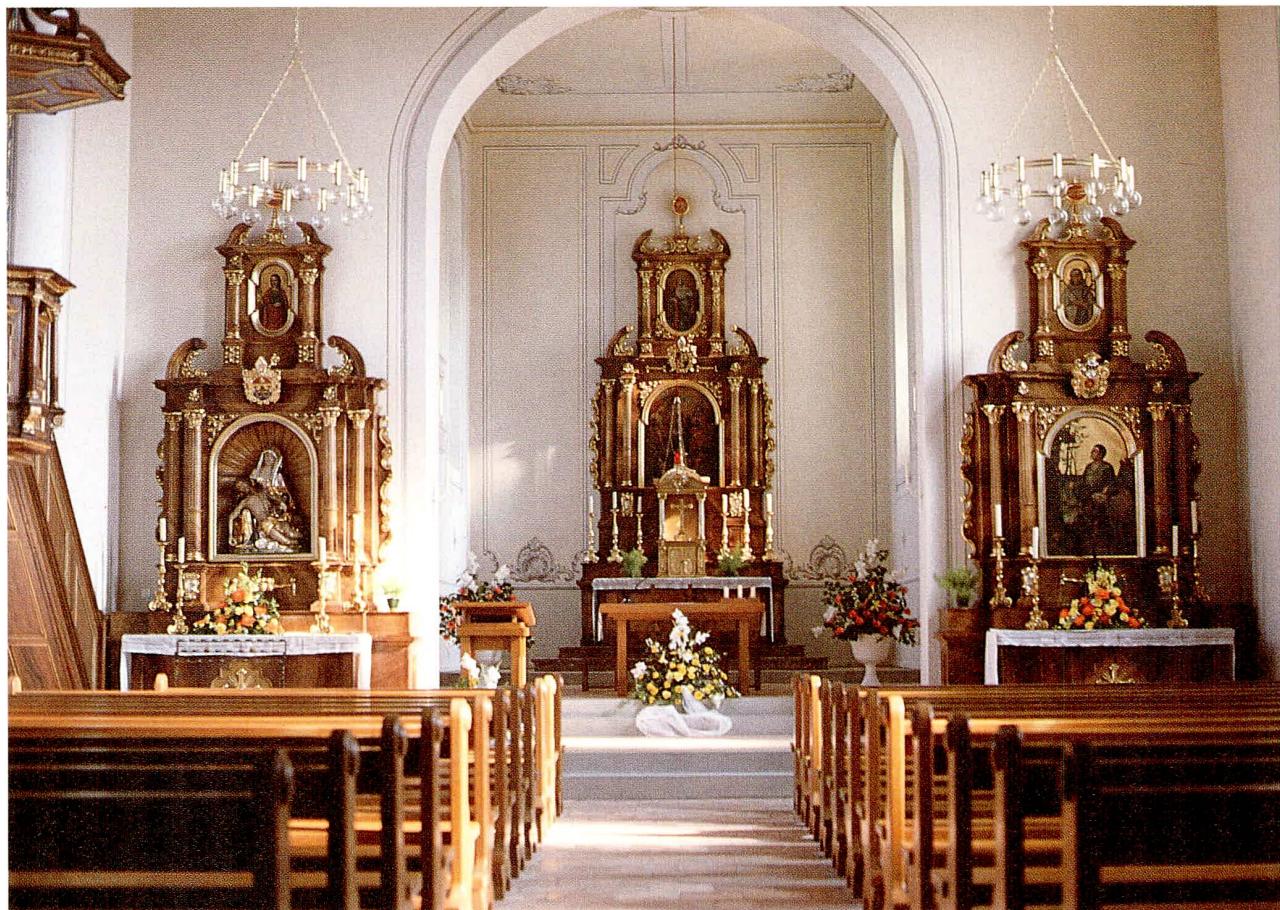
Abb. 15
Baar, Kirche der Internatsschule Walterswil.
Zustand nach der Restaurierung.

Die 1902/03 erbaute Kirche war in den vierziger Jahren ihrer neobarocken Dekorationsmalereien verlustig gegangen und hatte im Lauf der Jahre durch Abnutzung und Verstaubung gelitten, so dass eine Restaurierung angestrebt werden musste. Glücklicherweise konnten bei dieser Gelegenheit nicht nur die im vordersten Chorbereich eingebauten Transformerstation entfernt und damit die Chorfenster wieder zum Kirchenraum geöffnet werden, sondern in diesem Bereich waren auch die sehr guten Dekorationsmalereien an Wänden und Decke erhalten geblieben. Im Altarraum und über den Seitenemporen wurde der ursprüngliche Zustand mit Gipsdecken über Hohlkehlen wiederhergestellt, während man im Langhaus die jüngere Holzdecke aus Kostengründen beliess, obwohl darüber auch in diesem Raumteil die ursprüngliche Gipsdecke

noch vorhanden ist. Auf die Aufhöhung des Chorbogens auf seine ursprüngliche Form wurde aus denselben Gründen verzichtet, ebenso wurden die Dekorationsmalereien hier nur in vereinfachter Form angebracht, aber immerhin so, dass eine einheitliche Raumstimmung erreicht wurde. Auf die Restaurierung der ursprünglichen Altarfassung in Weiss und Gold musste verzichtet werden, so dass dieses Postulat einer späteren Zeit vorbehalten bleibt. Die aus der Bauzeit stammenden Glasgemälde wurden neu gefasst und instandgesetzt. Auf Wunsch der Schulleitung wurden sie thematisch anders plaziert.

Am Aussenbau konnte der ursprüngliche Weiss/Gelb-Wechsel zwischen Lisenen und Flächen aufgrund des Befundes wiederhergestellt werden. Auf die Rückführung des Türmchens in seine frühere, elegantere Form musste man aus

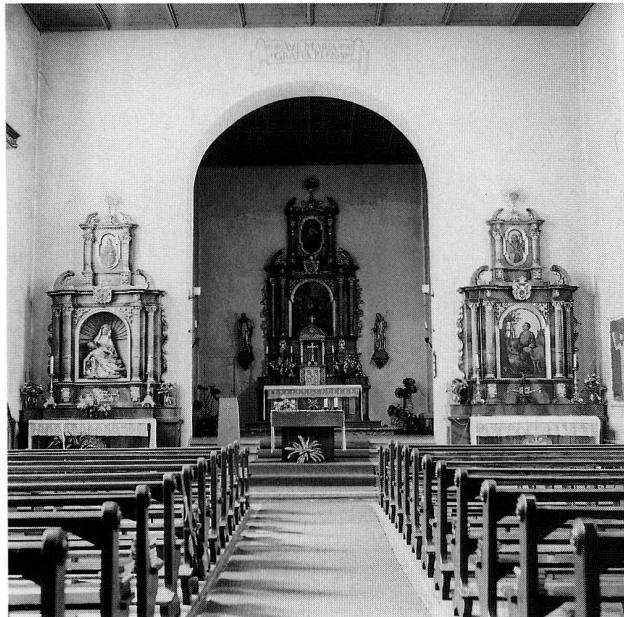
Abb. 16
Baar, Kirche der Internatsschule Walterswil.
Zustand vor der Restaurierung.

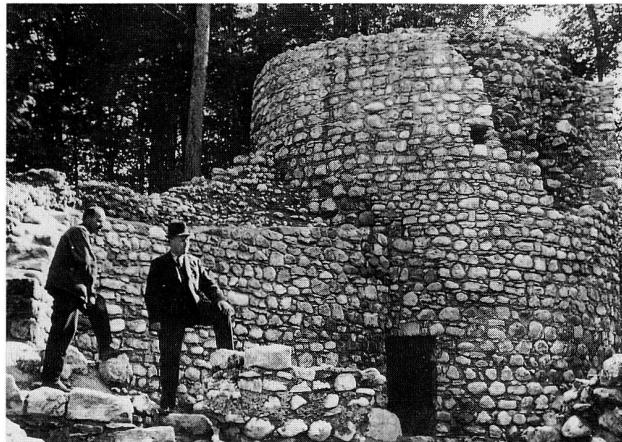
Abb. 20
Baar, Wildenburg.
Turm nach der Sanierung von 1938.

Sanierung und Restaurierung der Ruine. Nachdem im Herbst 1984 die armierte Betonplatte an der Stelle der grössten Gefährdung unter der Leitung des kant. Hochbauamtes eingebracht worden war, konnte im Frühsommer, nach gründlicher topographischer Aufnahme und planlich-fotographischer Dokumentation des Bestandes die Restaurierung durchgeführt werden, und zwar durch den Verein Pro Wildenburg.

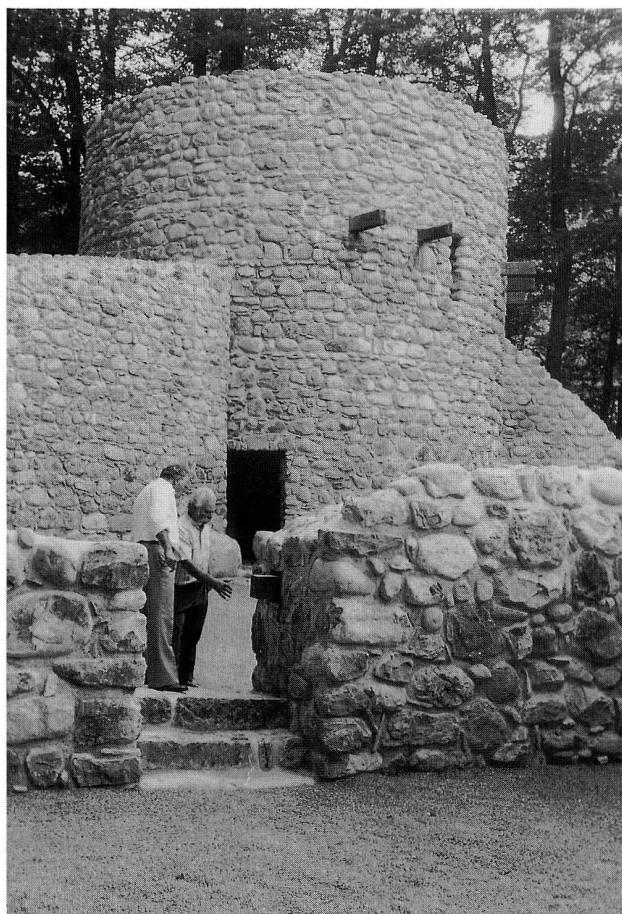
Abb. 21
Baar, Wildenburg.
Turm nach der Wiederherstellung 1985.

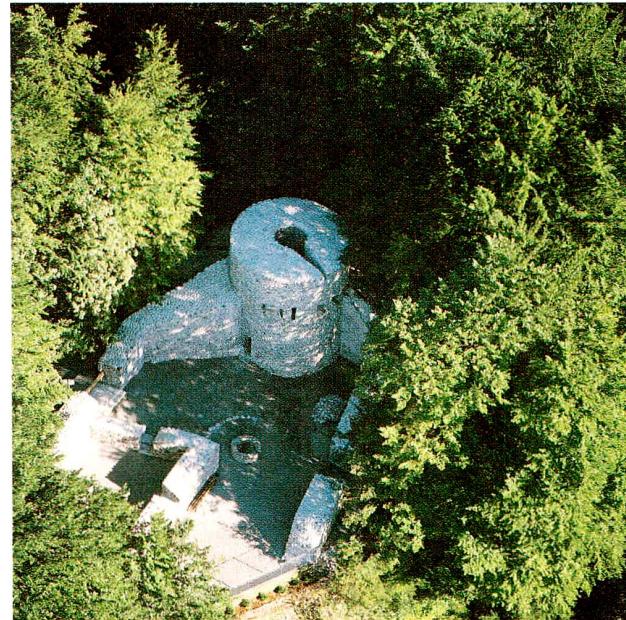
Abb. 22
Baar, Wildenburg.
Luftaufnahme nach der Restaurierung.

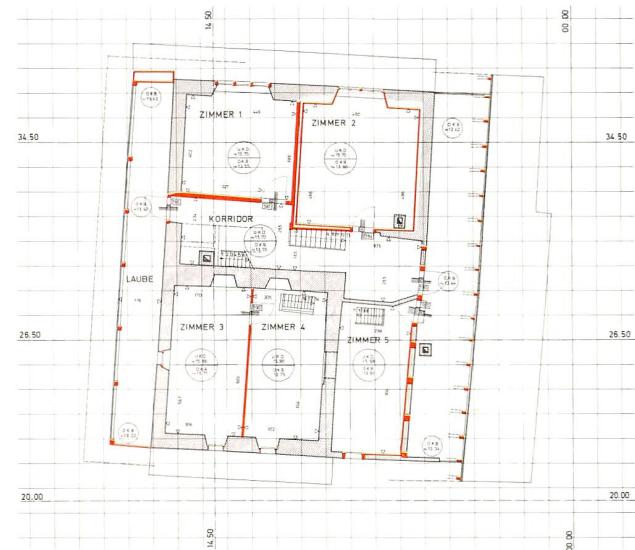
Abb. 23
Baar, Haus Chlingen.
Grundriss des 1. Dachgeschosses.
Der im Haus integrierte, mittelalterliche Turm ist klar erkennbar.
