Zeitschrift: Tugium : Jahrbuch des Staatsarchivs des Kantons Zug, des Amtes für Denkmalpflege und Archäologie, des Kantonalen Museums für Urgeschichte Zug und der Burg Zug

Artikel: Kantonsarchäologie

3. KANTONSARCHÄOLOGIE

TÄTIGKEIT 1985

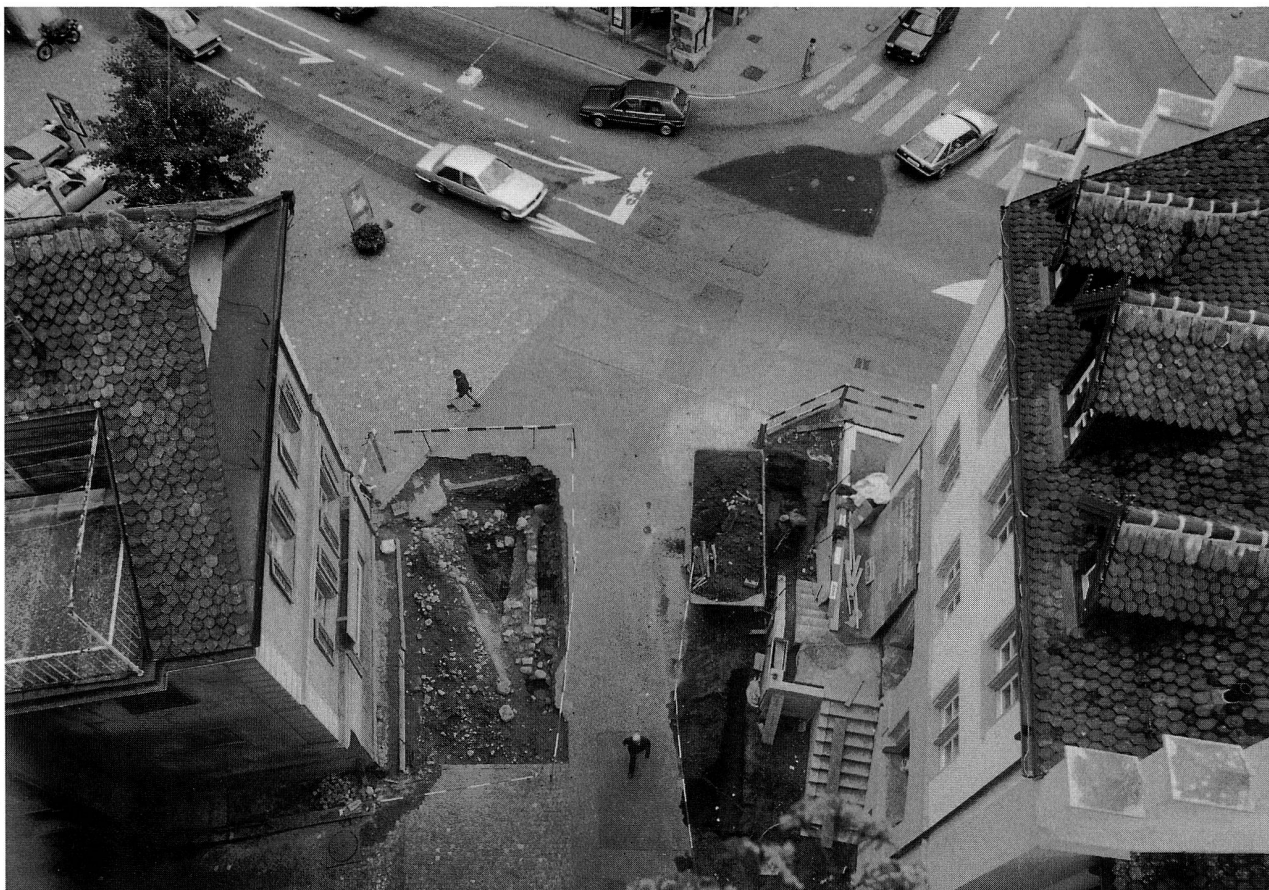
Abb. 2
Zug, Kolinplatz. Leitungsgräben vor dem Zyturm.
Freigelegte Mauerreste der alten Brücke über dem Stadtgraben,
13. September 1985 (vgl. Objekt Nr. 195).

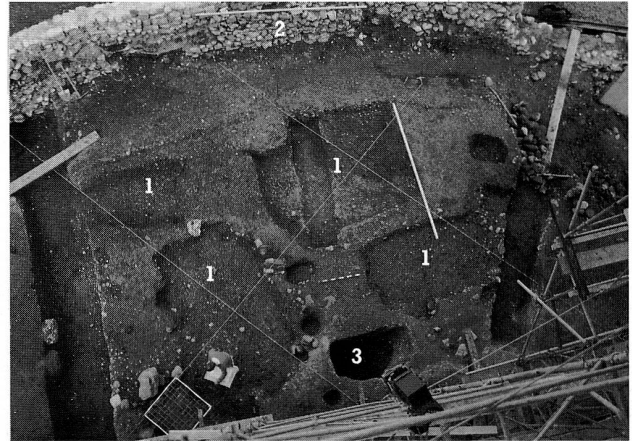
Abb. 7
Zug, Burg. Flächengrabung 1979. Blick vom Gerüst in den Hof nordwestlich des Burgturms. 1 Vier Grubenhausgrundrisse, 2 kyburgerzeitliche Ringmauer, 3 Aussenzugang des Angriffstollens.

Vielfach gehören unterirdische Gänge sagenhaften Lokalgeschichten an. Hier ist aber unter der NW-Mauer des Burgturms tatsächlich ein verborgener Gang, der mit Schutt des 18. Jahrhunderts gefüllt war, zum Vorschein gekommen. Er war ca. 1,90 m hoch, 0,80 m breit, 6,00 m lang und ursprünglich mit Brettern verschalt und führte vom Burghof in das Turminnere. Der provisorisch wirkende Gang lässt an einen Angriffsbau denken, nicht an einen Fluchtweg, denn er setzt zeitlich das Bestehen der Ringmauer voraus.

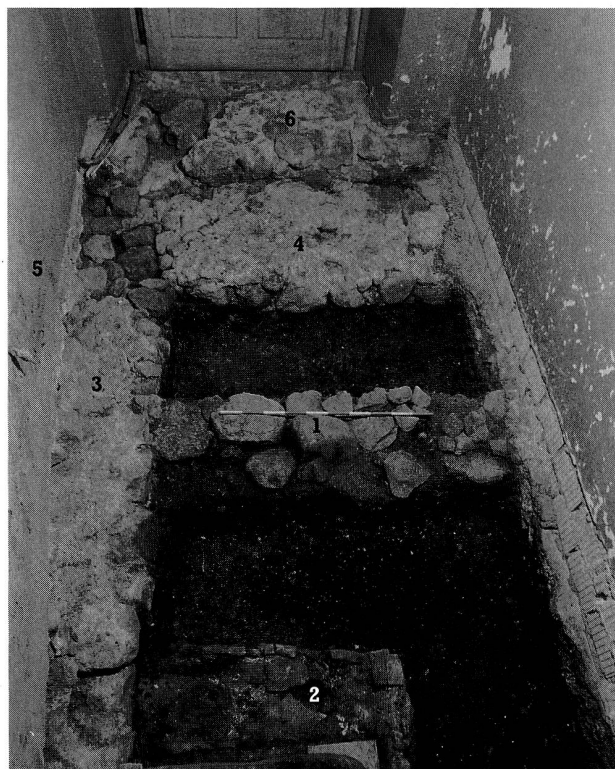
Abb. 14
Zug, Haus Untergasse 3. 1 Trockenmauer (I), 2 Herdstelle (I), 3/4 Fundamentwinkel (vermutl. 15. Jh.), 5 Südmauer, 6 Westmauer (16. Jh.).
