| <b>Artikel:</b> | Kantonsarchäologie |

### 3. KANTONSARCHÄOLOGIE

#### TÄTIGKEIT 1985

## OBJEKTLISTE

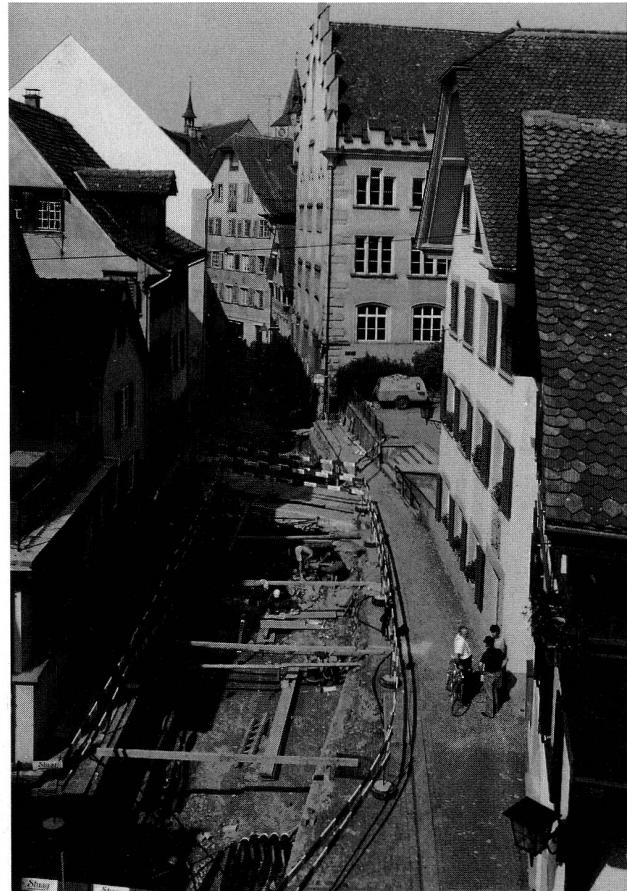
Abb. 1  
Zug, St. Oswaldsgasse. Fernheizung, Etappenstand 17. Juli 1985. Kirchenstrasse bis Ägeristrasse. Blick nach Nordosten (vgl. Objekt Nr. 178).

Im Berichtsjahr haben eigentliche «Monster»-Grabungen stattgefunden. So mussten im Zusammenhang mit der Verlegung der Fernheizung in der St. Oswaldsgasse die Aushubarbeiten verfolgt und die Beobachtungen dokumentiert werden. Von Basel und Zürich war bekannt, dass bei solchen Unternehmungen recht überraschende Informationen zutage treten, die, wie in Zürich, das bisherige Geschichtsbild der Stadt wesentlich verändern. Für Zug wurden nicht derart einschneidende Befunde erwartet; dennoch musste eine Equipe zusammengestellt, instruiert und beaufsichtigt werden. Die Arbeiten dauerten, zeitweise unterbrochen, ein halbes Jahr.

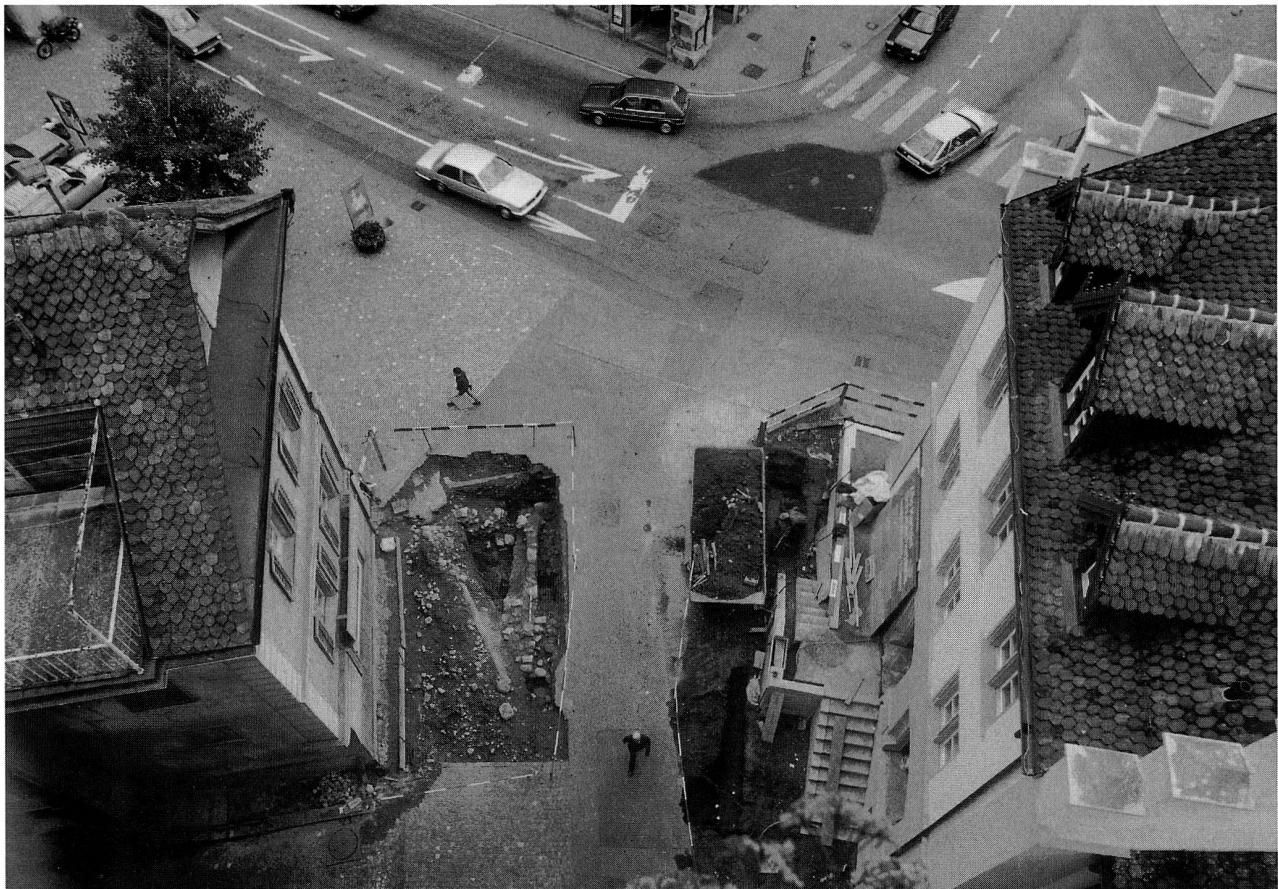
Abb. 2  
Zug, Kolinplatz. Leitungsgräben vor dem Zyturm.  
Freigelegte Mauerreste der alten Brücke über dem Stadtgraben,  
13. September 1985 (vgl. Objekt Nr. 195).

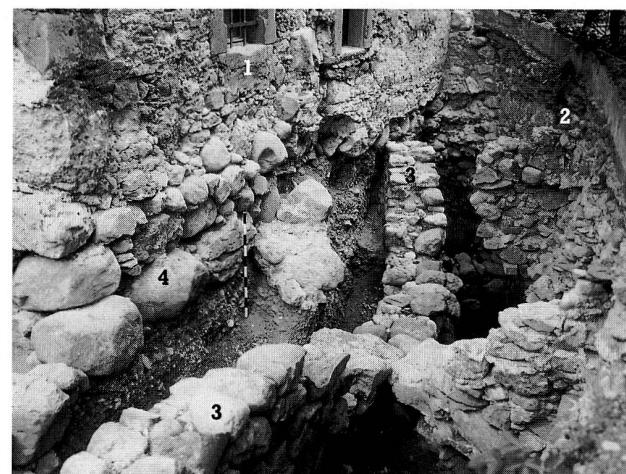
Zug, Burg. Sondierung 1967. Blick von Südosten in den oberen Hof. 1 Burggebäude, 2 kyburgerzeitliche Ringmauer, 3 ältere, wohl lenzburgerzeitliche Ringmauer, 4 Reste der kyburgischen Schildmauer.

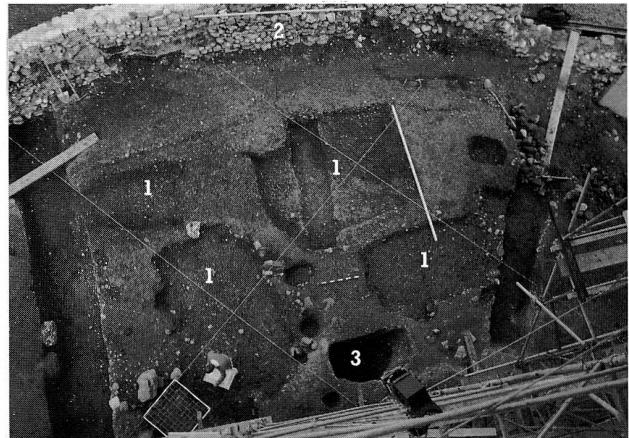
Abb. 7  
Zug, Burg. Flächengrabung 1979. Blick vom Gerüst in den Hof nordwestlich des Burgturms. 1 Vier Grubenhäusergrundrisse, 2 kyburgerzeitliche Ringmauer, 3 Aussenzugang des Angriffstollens.

die Auffüllungen nur wenige Funde enthielten, die noch nicht aufgearbeitet sind. Hölzer fehlten ganz. Grubenhäuser gehören dem frühen Mittelalter an; sie müssen in vorstädtischer Zeit angelegt worden sein. Vorstädtisch sind auch zahlreiche Funde – für die Forschung schon längst zugänglich, aber bis jetzt noch nicht ausgewertet.

Vielfach gehören unterirdische Gänge sagenhaften Lokalgeschichten an. Hier ist aber unter der NW-Mauer des Burgturms tatsächlich ein verborgener Gang, der mit Schutt des 18. Jahrhunderts gefüllt war, zum Vorschein gekommen. Er war ca. 1,90 m hoch, 0,80 m breit, 6,00 m lang und ursprünglich mit Brettern verschalt und führte vom Burghof in das Turminnere. Der provisorisch wirkende Gang lässt an einen Angriffsbaum denken, nicht an einen Fluchtweg, denn er setzt zeitlich das Bestehen der Ringmauer voraus.

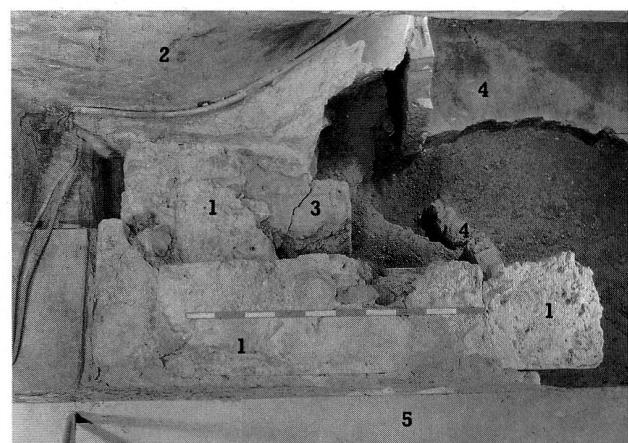
Abb. 8  
Zug, St. Oswald, 1 Reste des ehem. Rosenkranzaltares,  
2 südl. Seitenschiffostmauer, 3 Mörtelbett eines älteren  
Tonplättchenbodens, 4 moderner Heizkanal,  
5 Mensa des heutigen Seitenaltares.

dass beim Bau des südlichen Seitenschiffs die Orgel aus dem Chor hierher versetzt worden ist. Im unteren Raum wurde die Rosenkranzkapelle eingerichtet. Davon zeugt noch der unter verschiedenen Anstrichen hervorgeholte, eine Krone bringende Putto am Strebepeiler der Nordostecke des Seitenschiffs. Seine tiefe Lage – er schwebt hinunter – erklärt sich durch die Grabung im Bereich des Heizungskanals: Hinter dem derzeitigen Seitenaltar befindet sich noch jetzt der Stipes des einstigen Rosenkranzaltars, jedoch um Blockhöhe tiefer. Wahrscheinlich fehlt, was seine ursprüngliche Höhe betrifft, nur die Mensaplatte. Der zugehörige Boden konnte weiter westlich in einigen im Mörtelbett sich abzeichnenden Negativen von quadratischen Tonplättchen gefasst werden. Die vom Stipes gestörten Tonplättchennegative unmittelbar vor der Ostwand liegen um eine Stufe höher als die westlichen. Vermutlich war die Kapelle ursprünglich anders ausgestattet. Der gemalte Putto weist stilistisch ins 17. Jahrhundert. Der Rosenkranzaltar wurde 1620/21 gestiftet (KDM ZG II, S. 138).

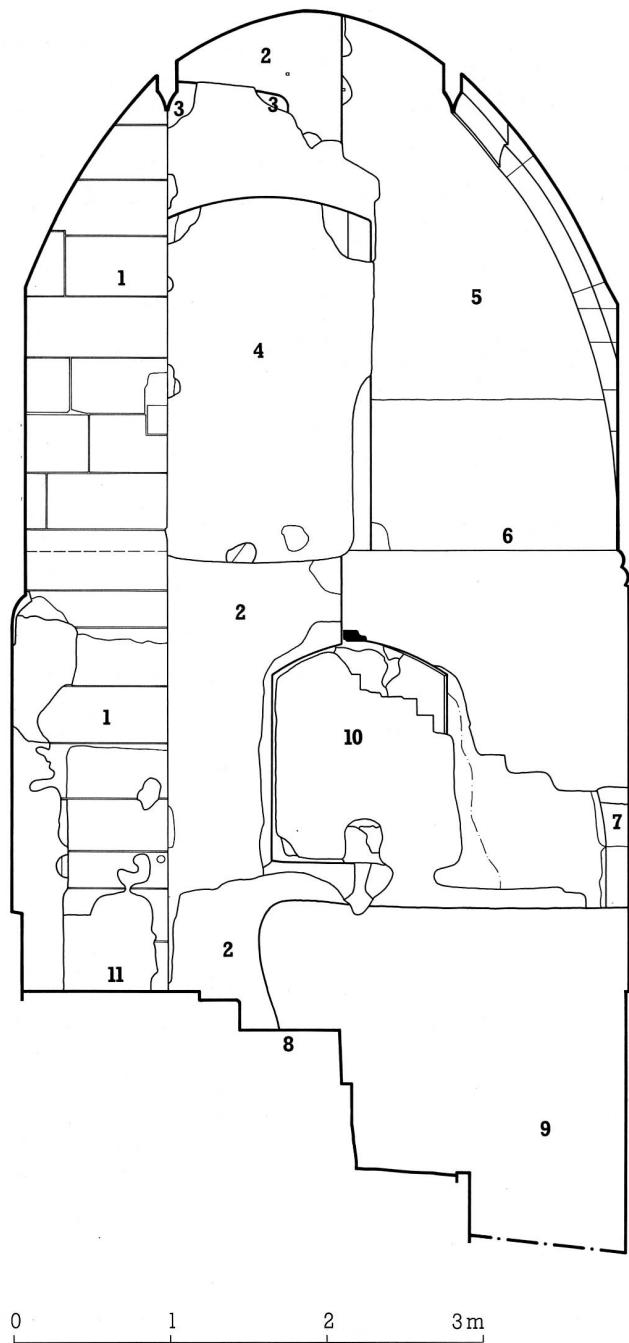
Abb. 9  
Zug, St. Oswald. Ostmauer des südl. Seitenschiffs.  
1 Chorpfeiler, 2 Westmauer der alten Sakristei, 3 Fenster der alten Sakristei, 4 Tür zur Orgelempore, 5 Westmauer der neuen Sakristei, 6 Bodenhöhe der Orgelempore, 7 Gewölbeansatz der Rosenkranzkapelle, 8 ehem. Rosenkranzaltar, 9 moderner Heizkanal, 10 neuzeitliche Nische, 11 heutiger Boden.

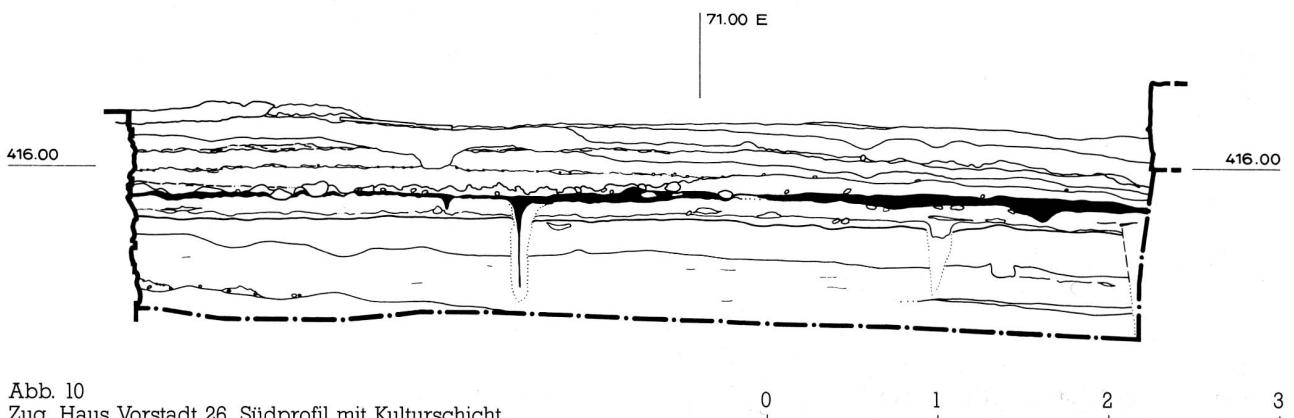
Abb. 10  
Zug, Haus Vorstadt 26. Südprofil mit Kulturschicht.

Am Westrand des in jüngerer Zeit entstandenen Kellers unter dem Ostteil des Gebäudes – der westliche blieb nicht unterkellert – konnte die Nordhälfte eines nordsüdlaufenden Profils beobachtet werden, das einen prähistorischen Horizont erkennen liess. Dieser wurde im strassenseitigen Westostschnitt flächig freigelegt. Aufgrund der wenigen Keramikreste liess er sich eindeutig der Horgener Kultur zuweisen. Reste dieses Horizontes wurden bereits früher festgestellt, so beim Hause Vorstadt 20

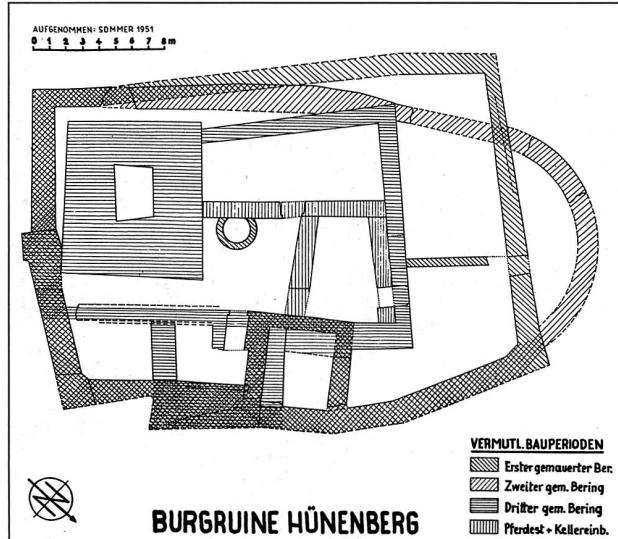
Abb. 11  
Hünenberg, Ruine. Bauphasenplan, 1951 (Steiner/Villiger).

Bis 1944, als die Ruine von Privatbesitz an die Korporation Hünenberg überging, war vom einstigen Stammsitz der Hünenberger nicht mehr viel zu erkennen. Damals wurden erste Sondierungen vorgenommen, die so ergiebig waren, dass man eine «Totalausgrabung» der Burgstelle beschloss. Diese dauerte vom 5. Mai bis 22. September 1945 und brachte nebst der Grundstruktur der Ruine zahlreiche Keramik- und Metallfragmente, die, wenn sie einmal vollumfänglich publiziert sein werden, einen guten Einblick in die Sachgüter der damaligen Ritterkultur erlauben. Bisher sind nur die bedeutendsten Stücke veröffentlicht worden, eine Gesamt-publikation der Ausgrabung steht noch aus. Im Hinblick auf eine spätere Bearbeitung ist der ganze Burghügel einschliesslich des Hügelsporns topographisch vermessen worden. Ergänzende archäologische Untersuchungen werden sich auch auf diesen Teil erstrecken müssen.

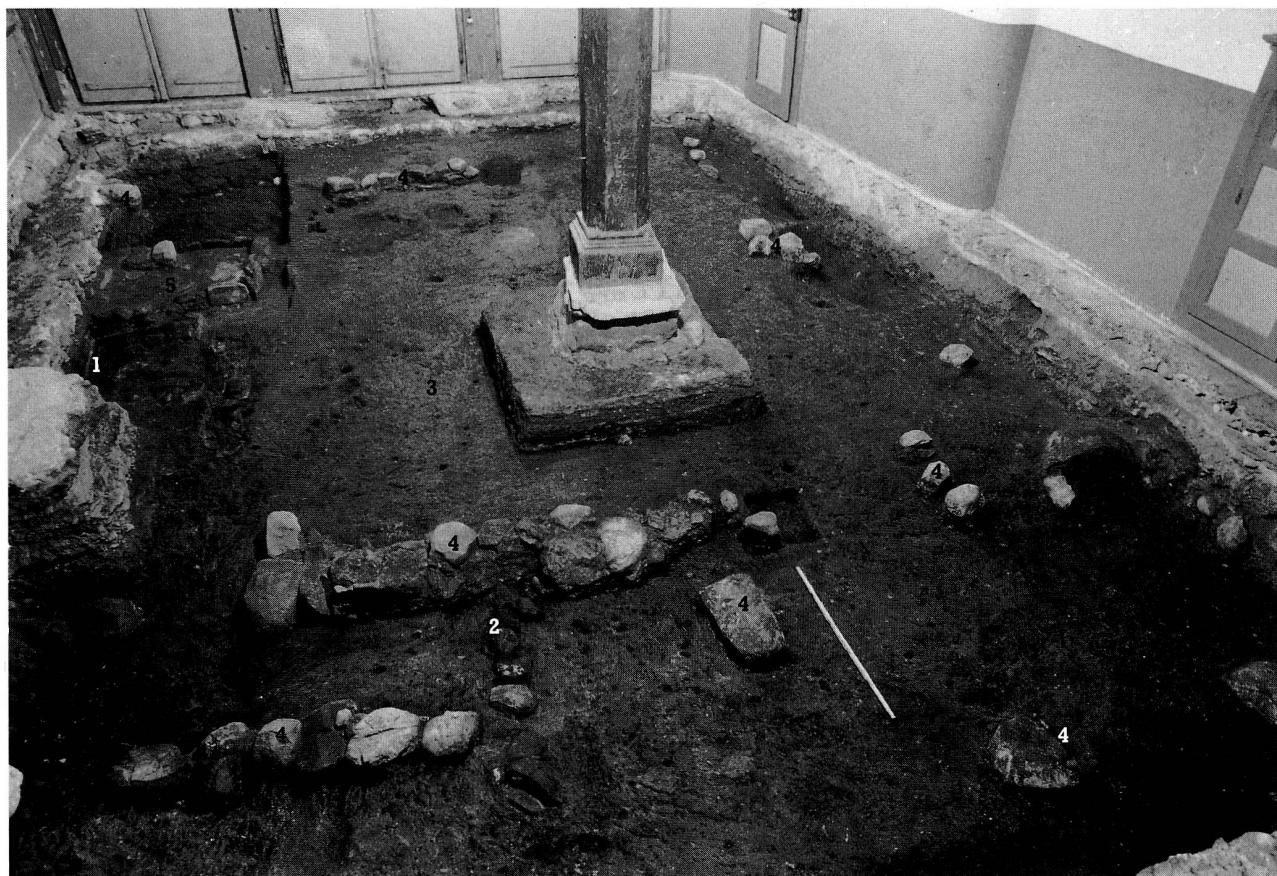
Abb. 12  
Zug, Altes Kaufhaus. Grabungsfläche mit Blick nach Südosten.  
1 Herdstelle (I), 2 Trockenmauer (I), 3 Trampelniveau (I).  
4 Trockenmauerreste (II), 5 Herdstelle (II).  
Alle übrigen Bauteile jünger als Stadtgründungszeit.

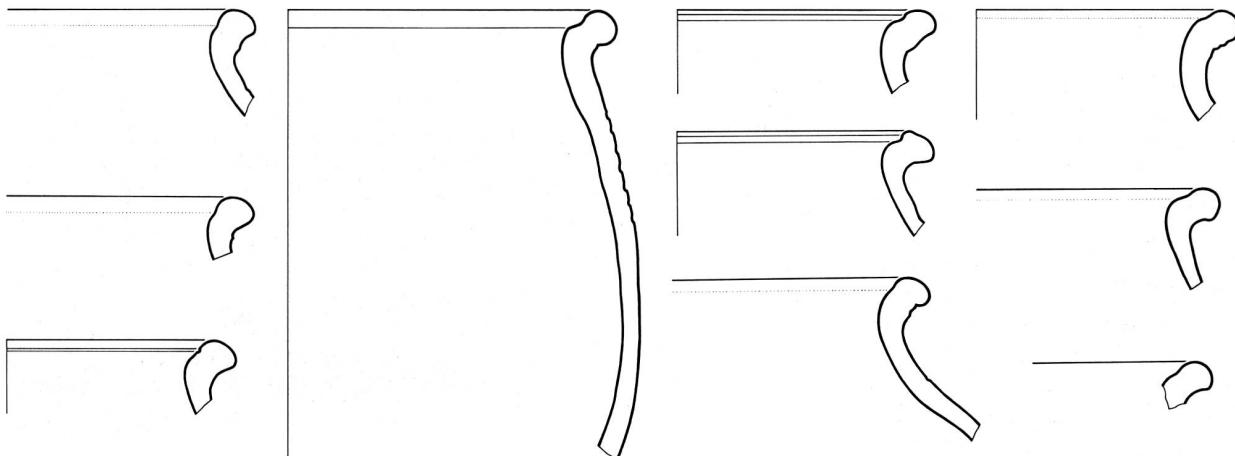
Abb. 13  
Zug, Altes Kaufhaus. Randscherben der vorstädtischen Bauphasen I und II ( $\frac{1}{2}$  nat. Grösse).

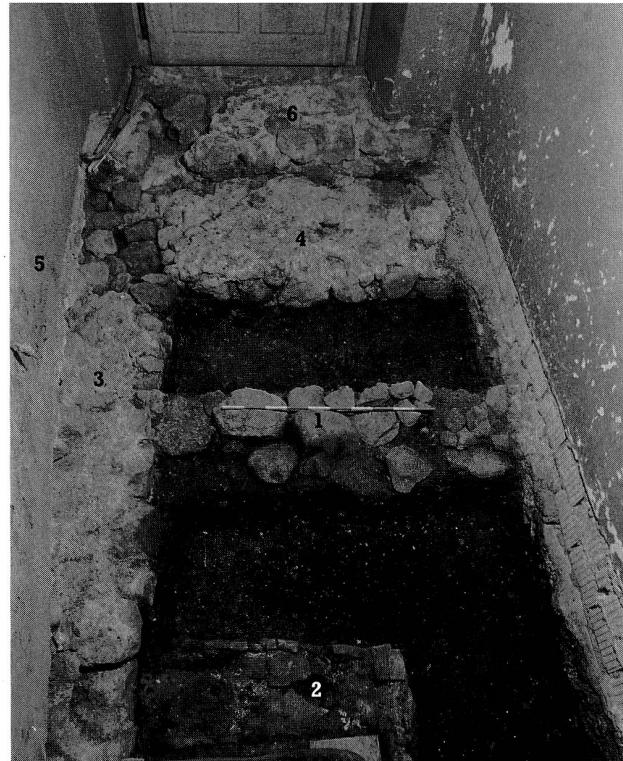
Abb. 14  
Zug, Haus Untergasse 3. 1 Trockenmauer (I), 2 Herdstelle (I),  
3/4 Fundamentwinkel (vermutl. 15. Jh.), 5 Südmauer,  
6 Westmauer (16. Jh.).

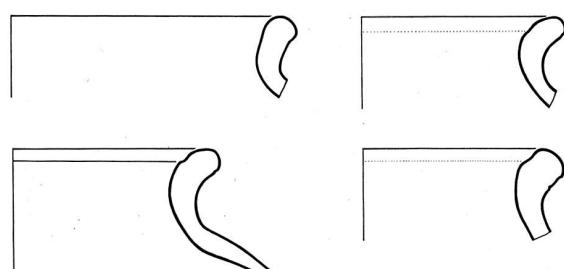
Abb. 16  
Zug, Haus Obergasse 6. Randscherben der vorstädtischen Zeit  
(½ nat. Grösse).

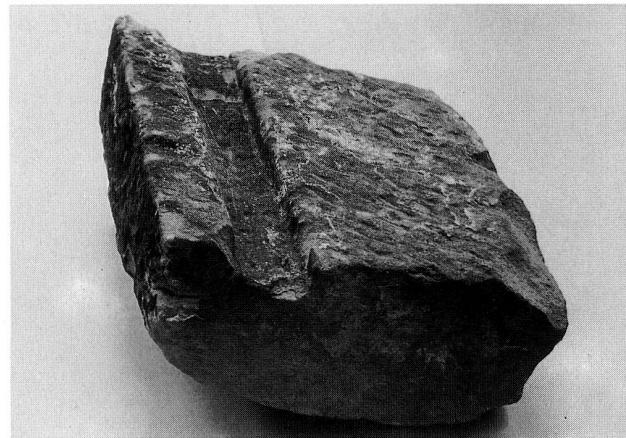
Abb. 19  
Baar, Wildenburg. Sandsteinspolie mit Nut.

Aufgrund einer Photo von 1938 kam der Bauleiter zum Schluss, das damalige Terrain sei weniger abschüssig gewesen als heute und er liess es vor allem im östlichen Teil um 30–40 cm abtiefen. Dabei wurde auch eine Mörtelschicht zerstört, die wir als Bau niveau der Burg interpretierten; der Mörtel entsprach dem originalen Mauermörtel. Vermutlich in

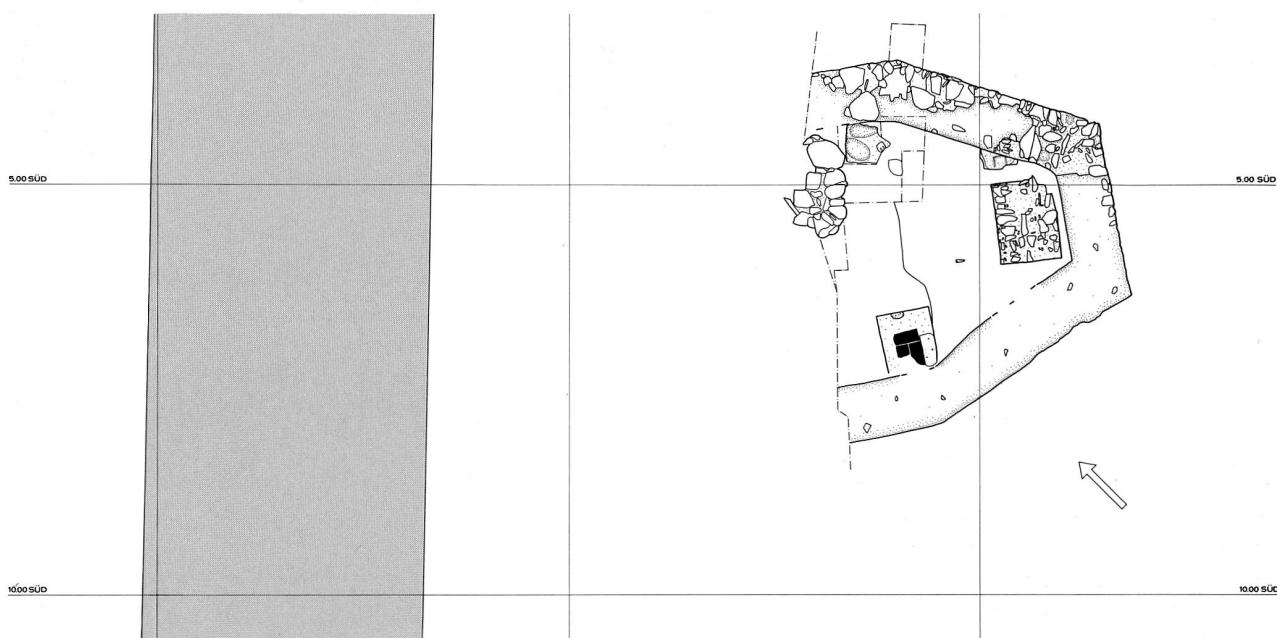
Abb. 20  
Zug, St. Beat. Gesamtsituation.

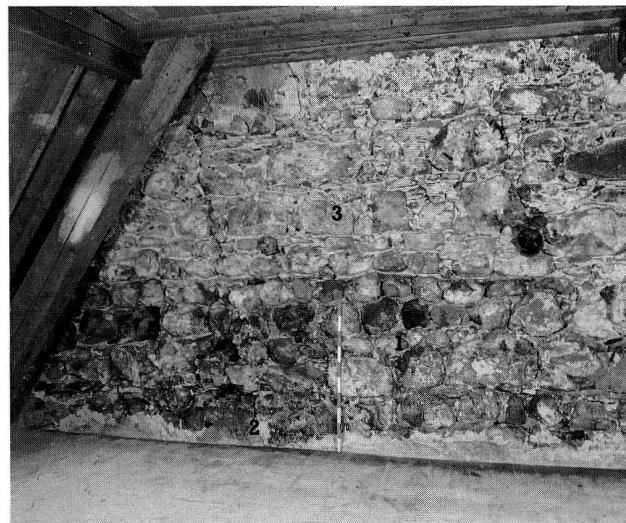
Abb. 21  
Zug, Zyturm. Nordfassade. 1 Mauerwerk des 13. Jh., 2 Fenster,  
3 Aufhöhung Felders (1478–1480).

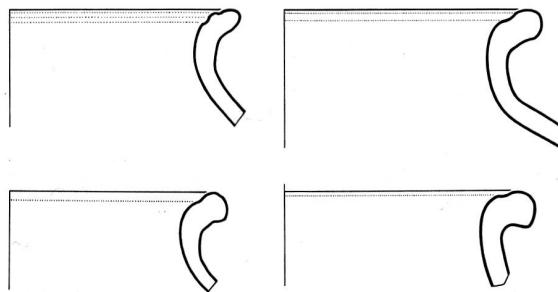
Abb. 22  
Zug, Gässchen Kaufhaus/Fischerstube. Randscherben der vorstädtischen Zeit (½ nat. Grösse).

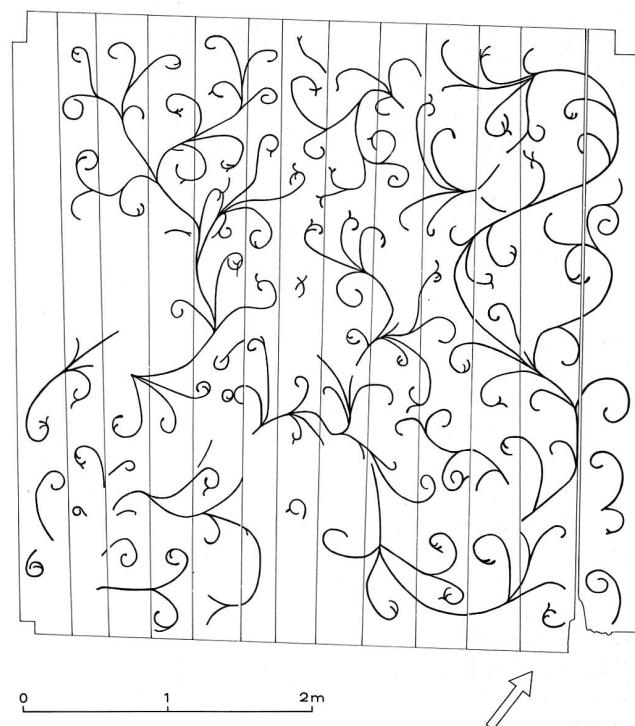
Abb. 23  
Zug, Haus Dorfstrasse 8.  
Zeichnung der Rankenmalerei an der Decke im 1. OG.

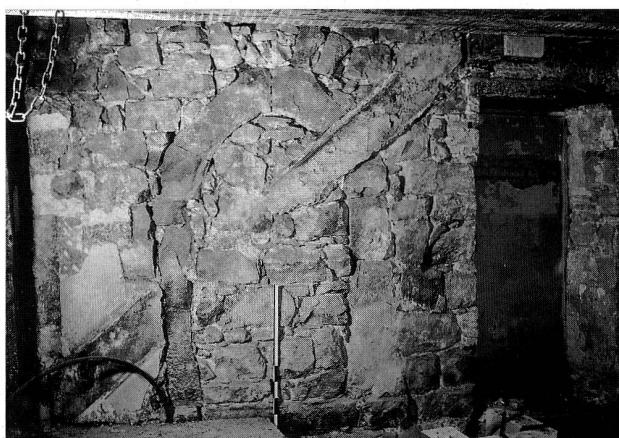
Abb. 25  
Zug, Chaibenturm. Südfassade. Spitzbogenportal, 14. Jh.

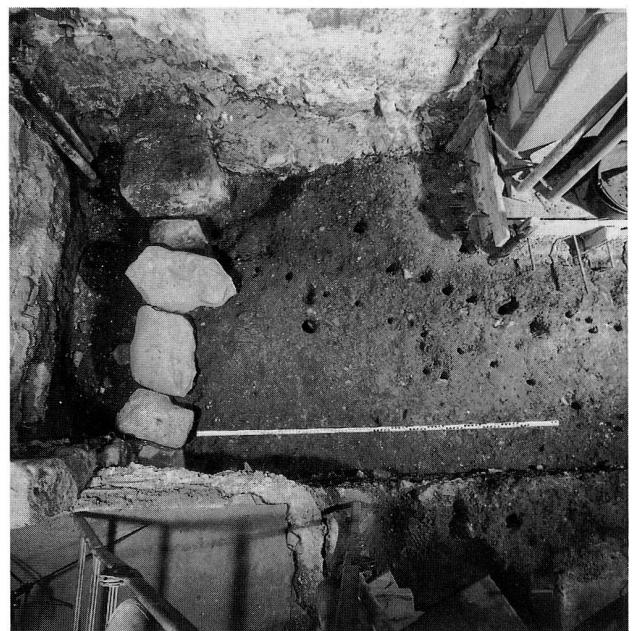
Abb. 26  
Zug, Haus Grabenstrasse 8. UG (ehem. EG) Westraum. Trockenmauer und Pfostenlöcheransammlung.

die ältesten nachgewiesenen Kulturschichten liegen auf einer sandig-kiesigen Lehmschicht. Ob noch ältere, tiefer liegende Kulturschichten vorhanden sind, wurde aus Zeitmangel und weil das Bauvorhaben nicht weiter in den Boden griff, nicht geprüft.

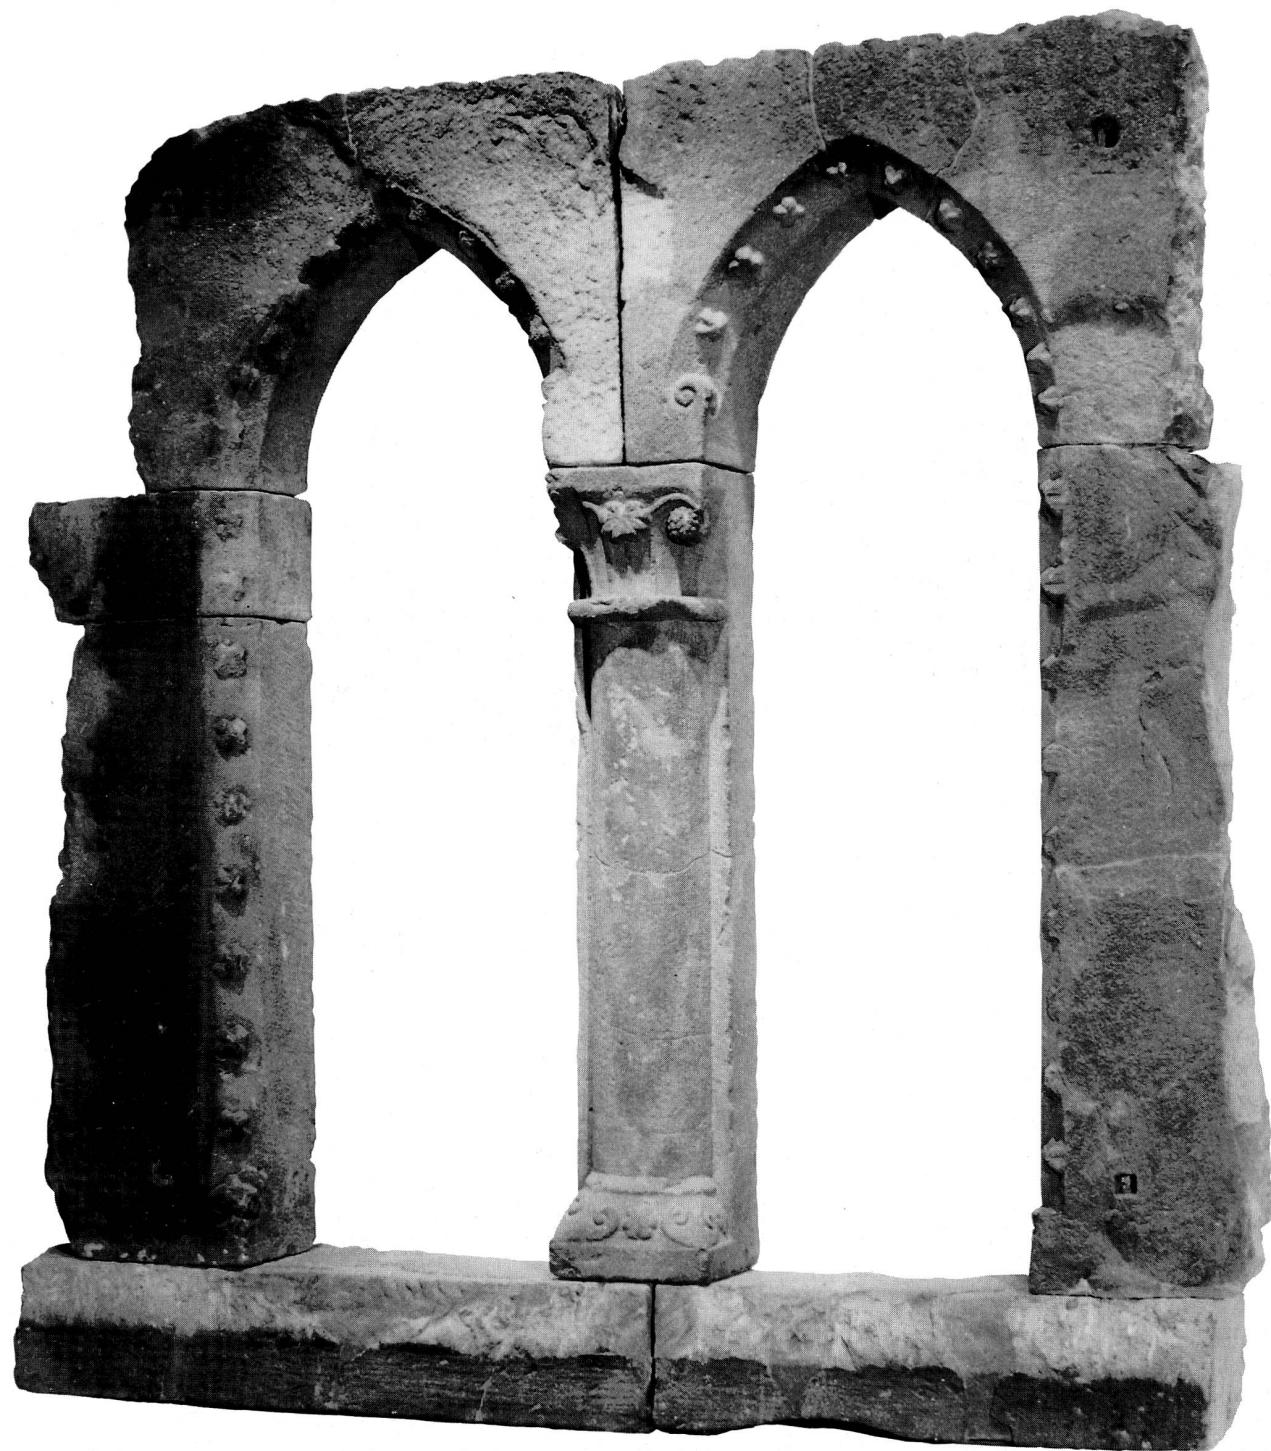
Abb. 27  
Zug, Museum Burg. Fenstergericht aus dem Hause  
Untergasse 28 (Objekt Nr. 87), vgl. Abb. 28/29.

tung des Gerbereigebäudes abgetragen worden. Vielleicht noch von diesem Bau stammten die beiden Mauern, die die seeseitigen Fassadenmauern zweier gestaffelt an den Chaibenturm lehnenden Bauten bildeten, wie sie im Prospekt Stumpfs (1548) und in Landtwings Ingenieurplan (1770) wiedergegeben sind. Im Innern schied eine Pflasterung aus Liesesteinen mehrere Gerbereien aus. Sie, wie drei erhaltene Mauerfragmente, konnten zeitlich nicht eingeordnet werden. – Beim Neubau von 1773 wurden auch die Gerbegruben durch neue Anlagen ersetzt. Ebenso blieben am aufgehenden Mauer- und Fachwerk keine älteren Bestandteile mehr erhalten. Das hinter einem Gefach der Ostwand im 2. OG vermauerte Fenstergewände gehört zu einem Fenster des Nachbarhauses. Es ist stilistisch vergleichbar mit jenem im Hause Untergasse 28 freigelegten und jetzt im Museum Burg ausgestellten Fenstergericht, das ins 13. Jh. datiert wird (vgl. Objekt Nr. 87).

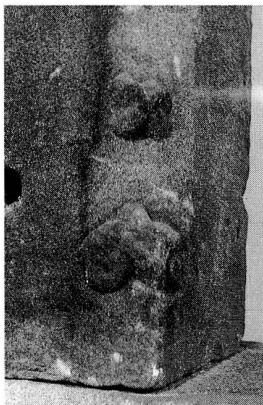
Abb. 28  
Zug, Museum Burg. Detail des Fenstergerichts aus dem Hause Untergasse 28 (Objekt Nr. 87), E. 13. Jh. Gleicher Massstab wie Abb. 29, vgl. auch Abb. 27.

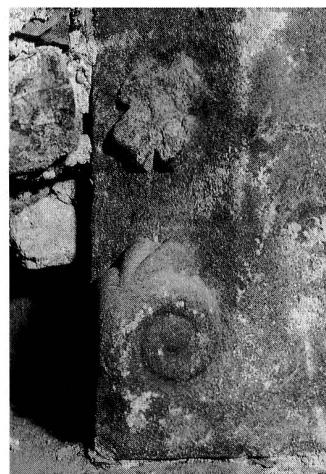
Abb. 29  
Zug, Haus Fischmarkt 1. 2. OG. Detail des Fenstergewändes in der Westmauer des östl. Nachbarhauses. E. 13. Jh. Massstab gleich mit Abb. 28.

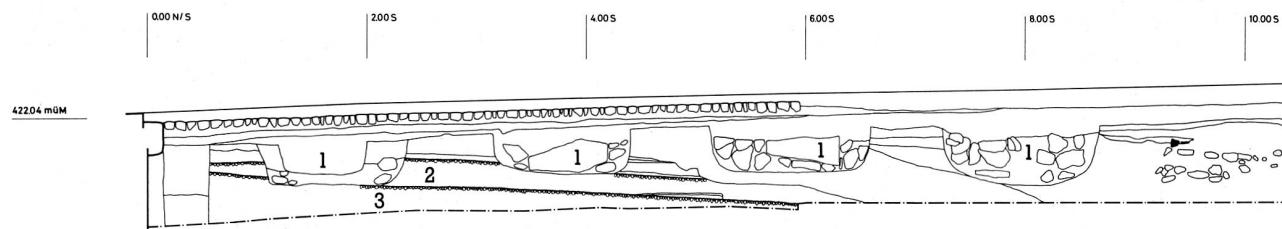
Abb. 30  
Zug, Neugasse/Kolinplatz, Sondierschnitt. Ostprofil Nordhälfte.  
1 Versetzgruben der Wasserwehrpfosten, 2 und 3 ältere Platzniveaus.

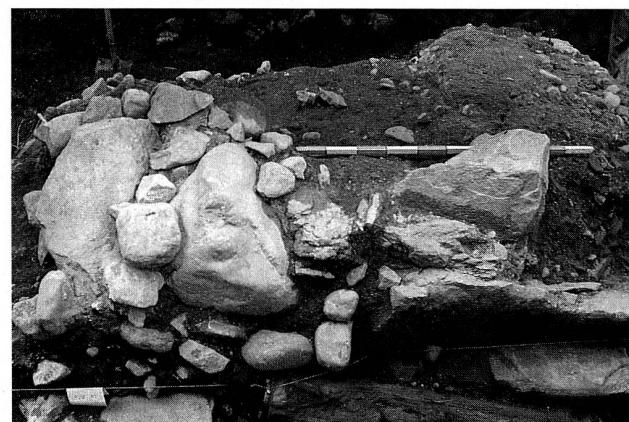
Abb. 31  
Zug, St. Oswaldsgasse. Westprofil IV. Brückenverbauung, 15. Jh.

Die Arbeiten gestalteten sich für die Archäologen in zweierlei Hinsicht als schwierig. Seit dem 19. Jh. war die Strasse verschiedene Male für Leitungen aufgerissen worden. Die Leitungsstränge waren einigermassen bekannt, aber es musste mit Überraschungen gerechnet werden. Aus diesem Grunde war es der Bauleitung nicht möglich, einen Terminplan zu erstellen. Da mit dem Einsturz der aus lockerem, kiesig-sandigem Material bestehenden Aushubwände gerechnet werden musste, konnten wegen der Spriesstafeln keine zusammenhängenden Profile gezeichnet und photographiert werden. Auch das Verbinden einzelner Schichten, wenn sie sich oft nur in Nuancen von einander unterschieden, wurde dadurch sehr erschwert, zuweilen sogar verunmöglich. Flächig war wenig zu finden, da die Baggerschaufel zügig und grosszügig voranging.

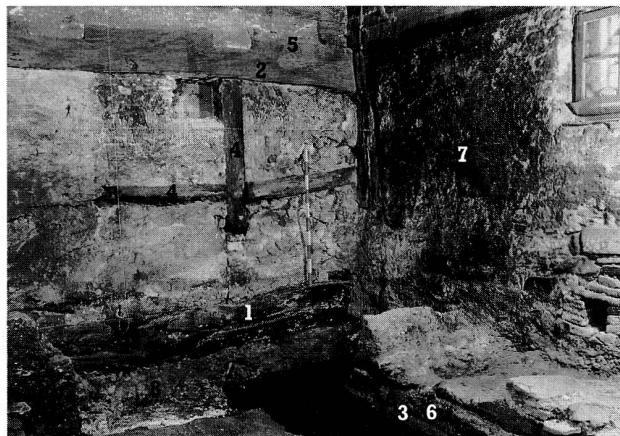
Abb. 32  
Zug, Haus Zeughausgasse 19, EG Ostraum. Blick nach Nordosten. 1 Schwellbalken (I), 2 Rähmbalken (I), 3 Bodenreste (I), 4 Fachwerkwand (II), 5 (Aufhöhung (II), 6 Bodenreste (II), 7 Ostmauer (evtl. III), 8 neuzeitl. Gerbegrube.

Archivalisch sind als Besitzer des Hauses im frühen 19. Jh. Gerber erwähnt. Im hinteren Hausteil liessen sich bei der Grabung Gerbegruben feststellen, allerdings nicht sehr grosse, die eher auf eine Art «Feierabend»-Beschäftigung hinwiesen. Für

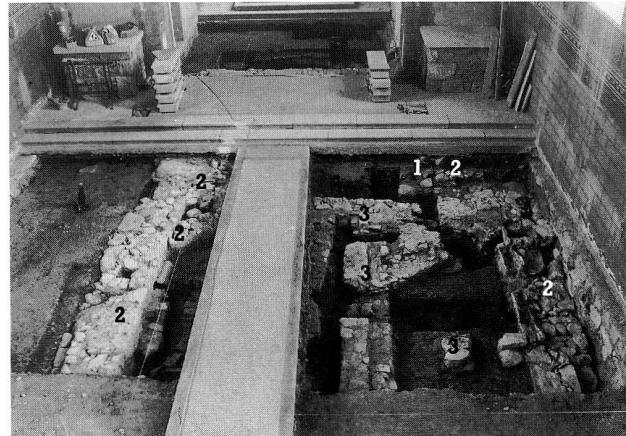
Abb. 35  
Hauptsee, St. Vit. Blick nach Osten. 1 vorbarocke Kapelle,  
2 barocke Kirche, 3 Einbauten, 1. H. 19. Jh.

mentreste einer in Ostwestrichtung laufenden Mauer zur Kapelle von 1575–1578 gehören. Die barocke Kirche war gut fassbar, ihr Grundriss lässt sich, auch wenn die Vorchorzone nicht geöffnet wurde, einigermassen rekonstruieren, eine Saalkirche mit leicht eingezogenem, polygonalem Chor und südlich angebauter Sakristei. Die Seitenaltäre standen übereck – eine Lösung, die später besonders häufig von den Architekten Purtschert und Singer angewendet wurde. Etwa um 1830 wurden Entfeuchtungskanäle eingebaut. Auch im Fundament dieses Gebäudes steckten mehrere Findlinge, die vermutlich als Eckverstärkungen dienten (vgl. Objekt Nr. 3, 105, 178). Der Verlängerungsbau von 1867 wurde angeschnitten, aber nicht ausgegraben. Für die heutige, 1895–1899 errichtete Kirche musste das Gelände

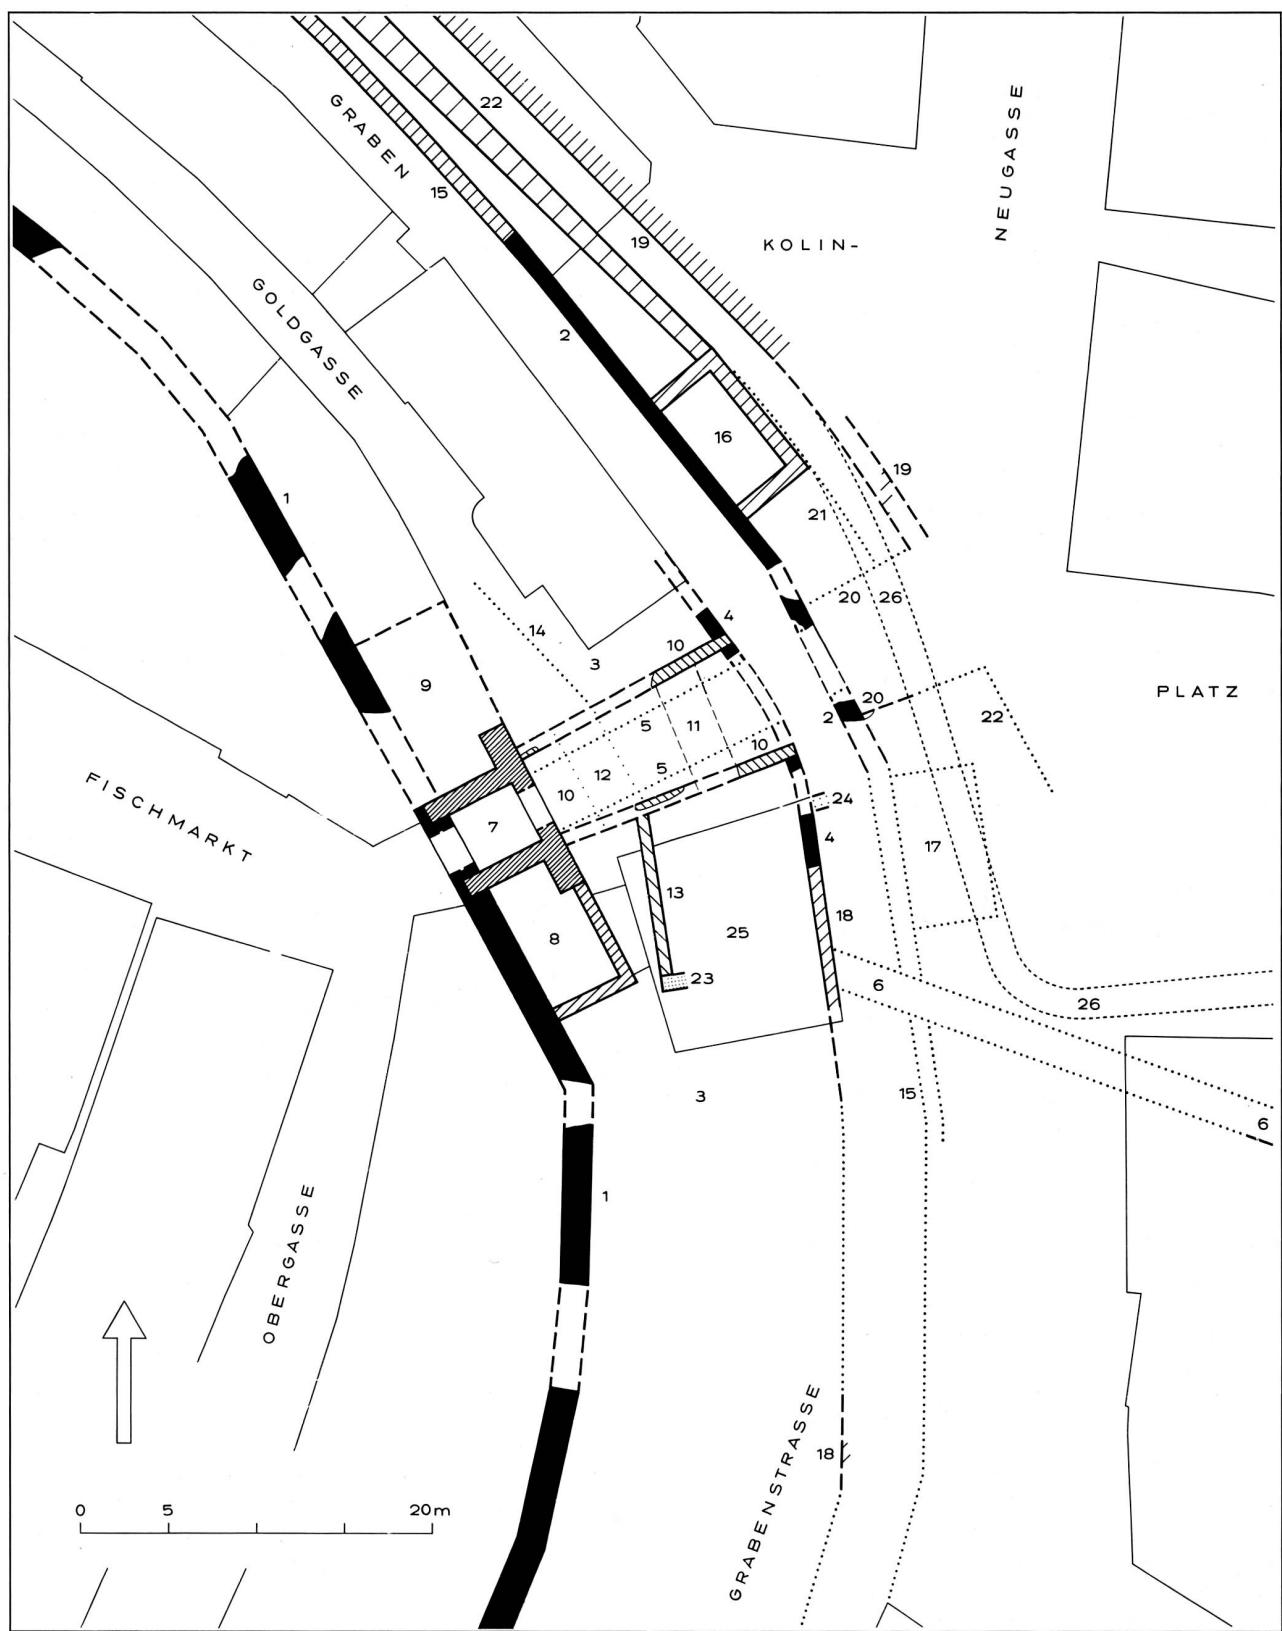
Abb. 36  
Zug, Kolinplatz. Stadtbefestigungsanlagen. Forschungsstand 1985.
