Band: 3 (1987)

Artikel: Amt für Denkmalpflege und Archäologie

AMT FÜR DENKMALPFLEGE UND ARCHÄOLOGIE

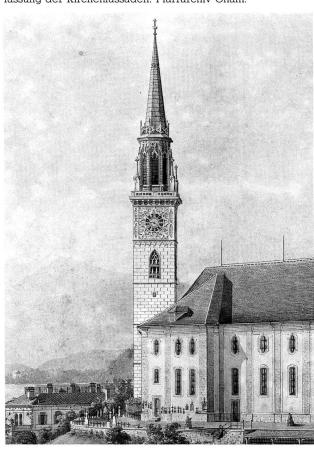
Abb. 5 Cham. Kirche St. Jakob. Aquarell mit Darstellung der ursprünglichen steinmässigen Bemalung und der Originalfassung der Kirchenfassaden. Pfarrarchiv Cham.

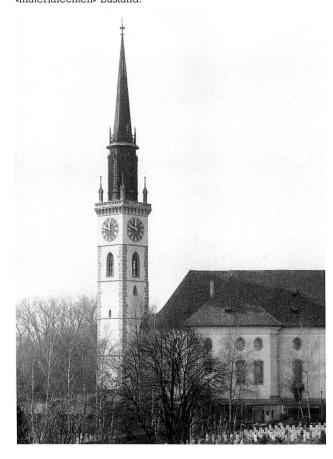
Abblätterungen am Deckputz von 1959 und Schäden am Sandstein sowie Undichtigkeiten der Turmplattform waren der Anlass zur im Sommer durch geführten Turmrenovation. Dabei wurde der intakte Grundputz belassen und nur der Deckputz abgestossen. Nach Kontrollen und Festigung der Eckquader, die zumindest seit der letzten Renovation freilagen, ursprünglich aber überputzt waren, wurde ein neuer Deckputz aufgezogen, wobei der Kirchenrat einen rein mineralischen eingefärbten Fertigputz wählte.

Abb. 6 Cham. Kirche St. Jakob. Zustand des Turmes nach der Renovation von 1987, entsprechend dem 1959 geschaffenen «materialechten» Zustand.

Die Sandsteine der Turmplattform und Brüstung wurden soweit möglich repariert und aufmodelliert, doch liess sich Ersatz allzu schadhafter Werkstücke nicht vermeiden. Die Kupferverkleidung des Oktogons und des Helms war intakt, ebenso das Holzwerk. Die Uhr erhielt neue, vergoldete Chromstahlziffern. Die heute dunkle, kupferverkleidete Turmnadel war ursprünglich steinfarben bemalt und somit in farblicher Übereinstimmung mit dem Turmschaft. Auf die Rekonstruktion dieses aus einem Aquarell bekannten Zustandes wurde verzichtet. Vielleicht entscheiden sich spätere Generationen, sie wieder herzustellen, wenn auch das Kirchenäussere seine ursprüngliche Fassung wieder erhält.

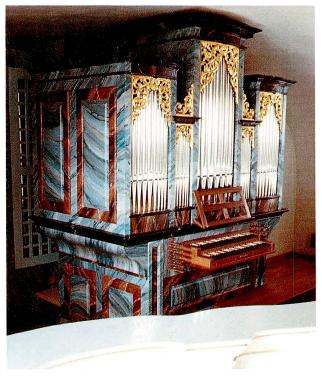
Abb. 7 Menzingen. Klosterkirche Gubel. Neue Orgel mit stilistisch und farblich den Altären angepasstem Gehäuse.

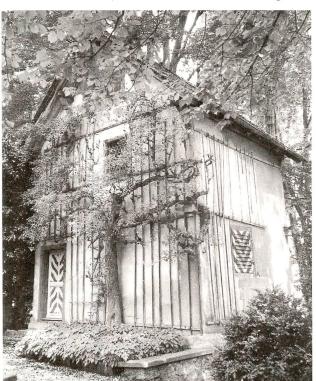
Abb. 12 Risch. Schloss Buonas, «Rebhüsli» vor der Restaurierung.

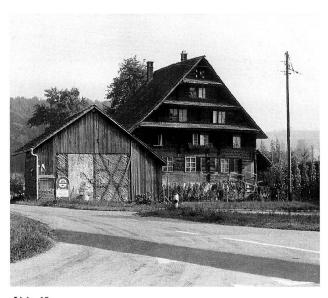
Abb. 13 Steinhausen. Haus Tann im Zustand des Zerfalls 1985.

Der Eigentümer hat die fehlenden Würfelfriese, welche wieder eingebaut wurden, selbst geschnitzt. Auch sonst hat er etliche Eigenleistungen eingebracht. Das Innere wurde unter Wahrung der Substanzäusserst schonungsvoll restauriert und gestaltet. Die Restaurierung kann als mustergültig bezeichnet werden. Das Wohnhaus Tann wurde vom Regierungsrat als Baudenkmal von regionaler Bedeutung anerkannt und unter kantonalen Schutz gestellt. Zu erwähnen ist noch der Sodbrunnen, welcher anlässlich der Bauarbeiten beim Nebengebäude (angeblich früher Nagelschmiede) entdeckt worden ist.

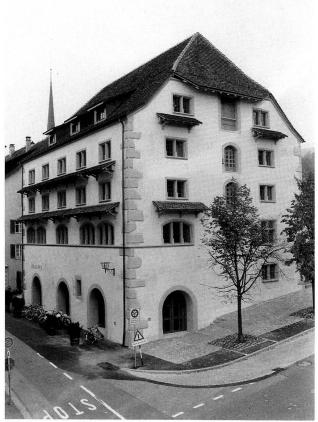
Abb. 16 Zug. Ehemaliges Kornhaus jetzt Stadt- und Kantonsbibliothek. Zustand nach der Restaurierung mit wiedergeöffneten Aufzugstüren und wiederhergestellter Befensterung des 16. Jahrhunderts. Die Tore im Erdgeschoss sind neu.

Alle Stockwerkböden wurden neu in Beton ausgeführt und auf einer inneren Vormauerung aufgelagert. Wesentlich zum äusseren Erscheinungsbild tragen die wieder angebrachten Klebedächer an den Fassaden sowie die leicht gelbliche Tönung des Verputzes mit hellgrau gefassten Hausteinteilen bei. Der in alter Kalktechnik erfolgte Anstrich in den nassen Verputz bildete infolge zu hoher Mauer-

durchfeuchtung während des Umbaus stellenweise Sinterschichten, die als Flecken in Erscheinung treten und das an Perfektion gewöhnte Auge vieler stören. Nach einhelliger Meinung der mit historischen Anstrichen Erfahrenen gilt es zunächst einige Jahre abzuwarten, bevor allfällige Sanierungsmassnahmen ergriffen werden. Vielleicht darf man auch auf

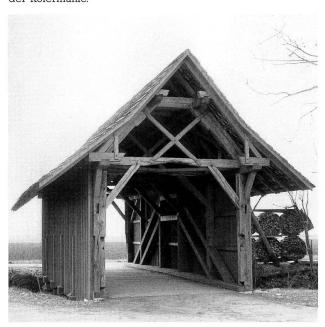
Abb. 18 Zug. Alte Steinhauserbrücke. Nach der Wiederherstellung in der Kolermühle.

Berichte über Brandschatzungen sind häufig, aber keiner nennt die Steinhauser Brücke. Dank dem Entgegenkommen des Vorbesitzers, der sie dem Kanton entschädigungslos überliess, konnte die Brücke als Fuss- und Radwegübergang über die alte Lorze in der Kollermühle wieder errichtet werden. Anhand der an den Altteilen ablesbaren konstruktiven Hinweise und zeitgleichen Vergleichsbeispielen wurde das Tragwerk in Form eines Stabpolygons wiederhergestellt. Die Vordächer dürften ursprünglich noch weiter über die Offnungen vorgesprungen sein. Mit der Wiedererrichtung der Brücke wurde ein Kulturgut erhalten, das sonst sicher unbeachtet verloren gegangen wäre. Das Verdienst, sie entdeckt zu haben, gehört Kantonsingenieur Hans Schwegler.

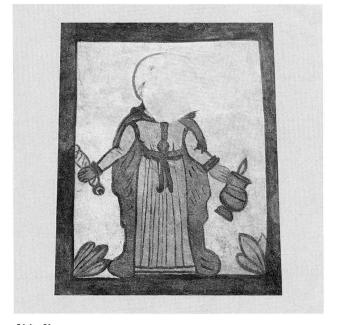
Abb. 21 Zug. Haus Graben 12. Bemalte Fachwerkwand. Feld mit Hl. Verena nach Abnahme und Restaurierung (Ende 16. Jahrhundert).
