AMT FÜR DENKMALPFLEGE UND ARCHÄOLOGIE

DENKMALPFLEGE

5. PRAKТИСHE TÄTIGKEIT

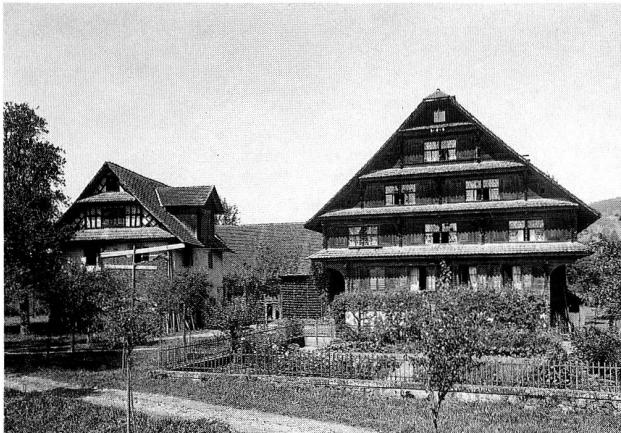
Abb. 2
Baar. Hofgruppe Sennweid. Aufnahme um 1930.

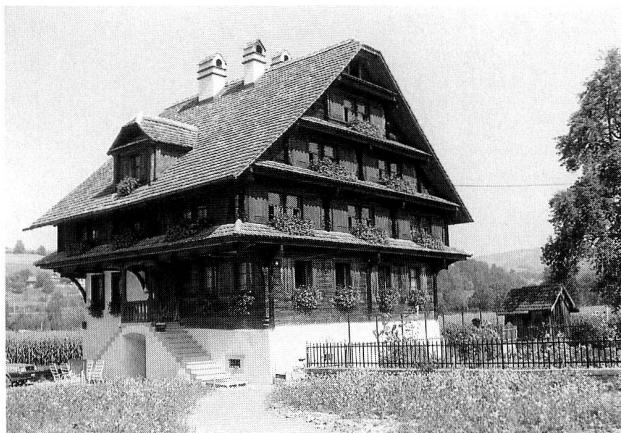
Abb. 3
Baar. Bauernhaus Sennweid nach der Restaurierung.

Die Planung der Gesamtrestaurierung des Wohnhauses, sowie die Außenrestaurierung des Trottenbaus erfolgte in enger Zusammenarbeit zwischen dem Bauherrn und der kantonalen Denkmalpflege.

Die «Sennweid» ist mit Abstand das schönste historische Hofgebilde im Tal, und zwar nicht nur bezogen auf Baar, sondern auf die Region. Es besteht aus dem dominierenden Wohnhaus, welches nach 1790 entstanden ist und praktisch noch den Originalzustand mit wertvoller Ausstattung besitzt, sowie aus der zurückversetzt im rechten Winkel zum Hauptbau stehenden Stallscheune, die etwa dasselbe Alter aufweist wie das Wohnhaus, und schliesslich dem Trottenbau, der wieder auf die Flucht des Hauptbaus vorspringt und dessen Firstrichtung übernimmt.

Haupthaus und Stallscheune bestehen vorwiegend aus Holz, während die Trotte ein Massivbau mit Fachwerkgiebeln und einige Jahrzehnte jünger als die beiden übrigen Bauten ist (1828). Eine Be reicherung dieser Hofgruppe brachte die Entdeckung eines Sodbrunnens beim Trottenbau.

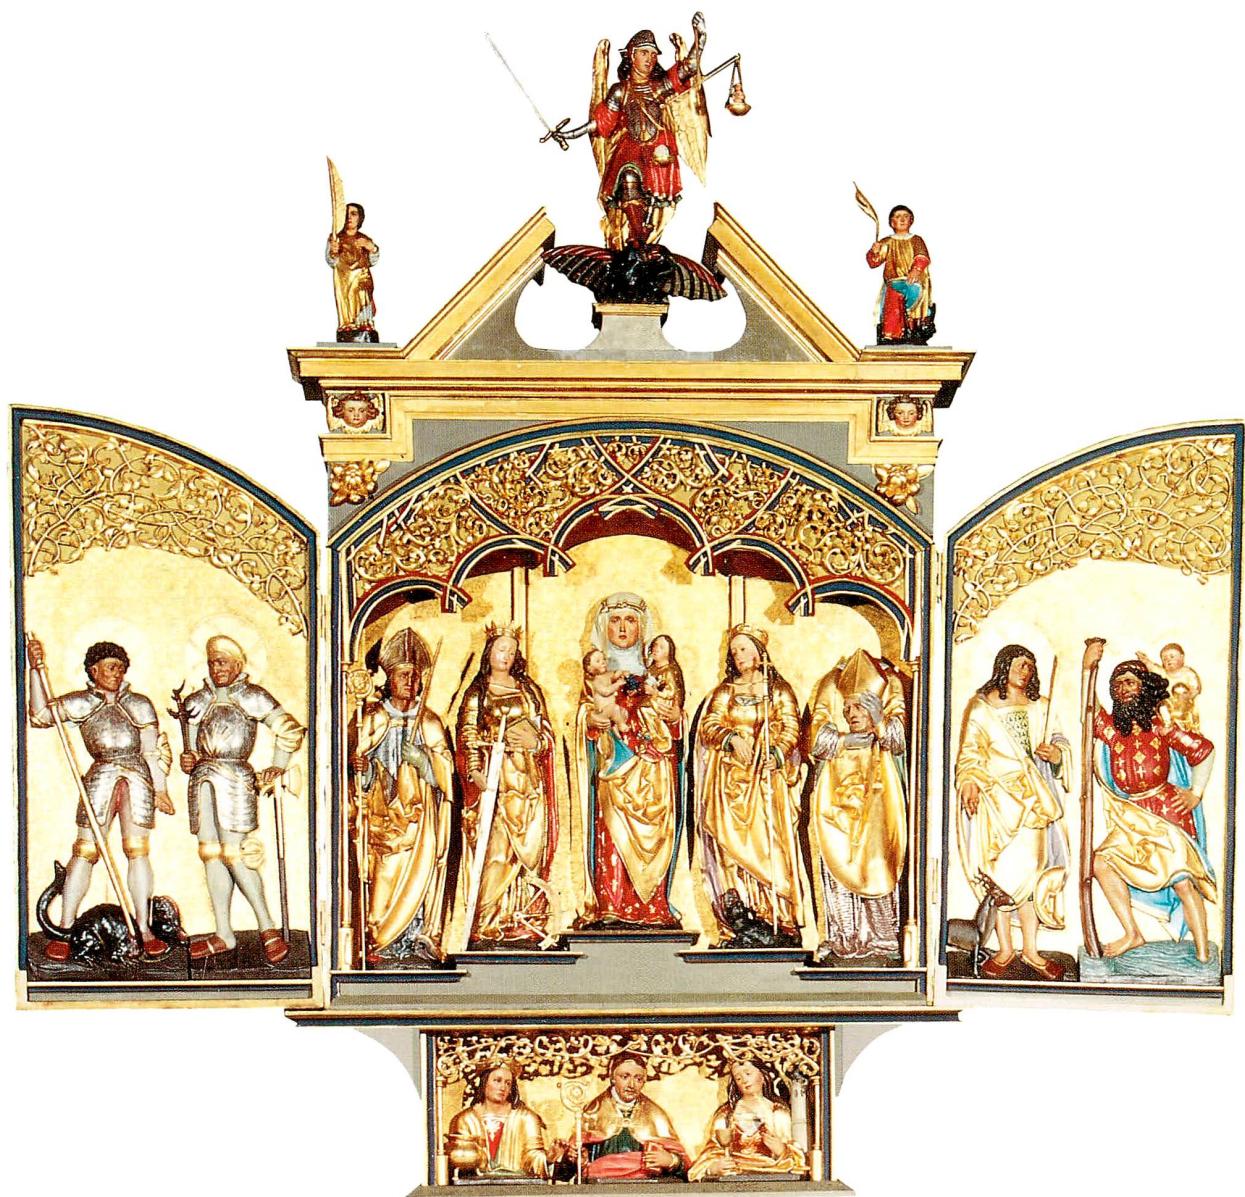
Abb. 4
Baar. Annakapelle. Spätgotischer Flügelaltar
nach der Restaurierung.

Spätgotischer Altar: Der Altar wurde nach der einzig noch vorhandenen Fassung von 1852 restauriert, die sich offenbar recht eng an die Spuren der ursprünglichen Bemalung und Vergoldung hält. Der störende Tabernakel-Einbau konnte zugunsten der ursprünglichen Stufung des Figurensockels entfernt werden.

Durch die Eliminierung der Übermalungen und Goldbronze-Anstriche (wohl aus den Dreissigerjahren) hat die Gesamtwirkung des Retabels entscheidend gewonnen (Abb. 4).

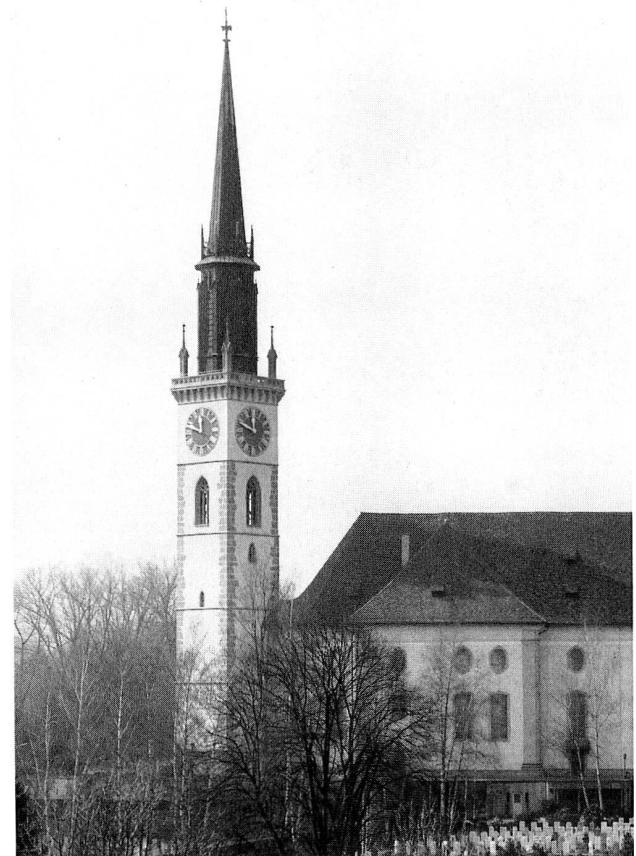
Abb. 6
Cham, Kirche St. Jakob. Zustand des Turmes nach der Renovation von 1987, entsprechend dem 1959 geschaffenen «materialechten» Zustand.

Abblätterungen am Deckputz von 1959 und Schäden am Sandstein sowie Undichtigkeiten der Turmplatte waren der Anlass zur im Sommer durch geführten Turmrenovation. Dabei wurde der intakte Grundputz belassen und nur der Deckputz abgestossen. Nach Kontrollen und Festigung der Eckquader, die zumindest seit der letzten Renovation freilagen, ursprünglich aber überputzt waren, wurde ein neuer Deckputz aufgezogen, wobei der Kirchenrat einen rein mineralischen eingefärbten Fertigputz wählte.

Die Sandsteine der Turmplattform und Brüstung wurden soweit möglich repariert und aufmodelliert, doch liess sich Ersatz allzu schadhafter Werkstücke nicht vermeiden. Die Kupferverkleidung des Oktogens und des Helms war intakt, ebenso das Holzwerk. Die Uhr erhielt neue, vergoldete Chromstahlziffern. Die heute dunkle, kupferverkleidete Turmnapel war ursprünglich steinfarben bemalt und somit in farblicher Übereinstimmung mit dem Turmschaft. Auf die Rekonstruktion dieses aus einem Aquarell bekannten Zustandes wurde verzichtet. Vielleicht entscheiden sich spätere Generationen, sie wieder herzustellen, wenn auch das Kirchenäußere seine ursprüngliche Fassung wieder erhält.

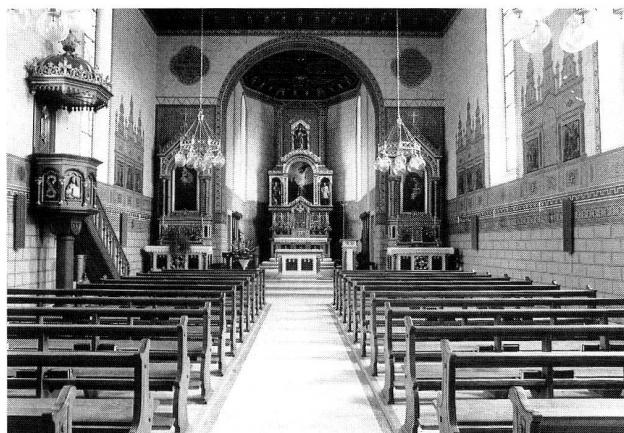
Abb. 8
Oberägeri. Kirche St. Vit in Hauptsee. Inneres nach der Restaurierung.

das Innere mit einer reich ornamentierten hölzernen Kassettendecke, mit neuromanisch-byzantinischen Wanddekorationen, Farbfenstern und Altären. Soweit in den Untergrund eingegriffen wurde, erfolgte eine archäologische Untersuchung der Reste der Vorgängerbauten. Die Restaurierung konnte einen weitgehend intakten, aber verschmutzten und abgenützten Originalbestand reinigend wiederherstellen und gewisse Verbesserungen wie Heizung und bequemere Bestuhlung sowie eine neue Beleuchtung einbauen, ohne Substanz zu zerstören. Die Halbsäule der Kanzel wurde zum Freistellen ergänzt. Ein neues Orgelwerk wird ins bestehende Gehäuse eingebaut. Neuer Terrazzoboden mit Verwendung der alten Ziermotive im Altarraum. Neue Führung der Vorchorstufen zur Aufstellung des freistehenden neuen Altars. Doppelverglasung.

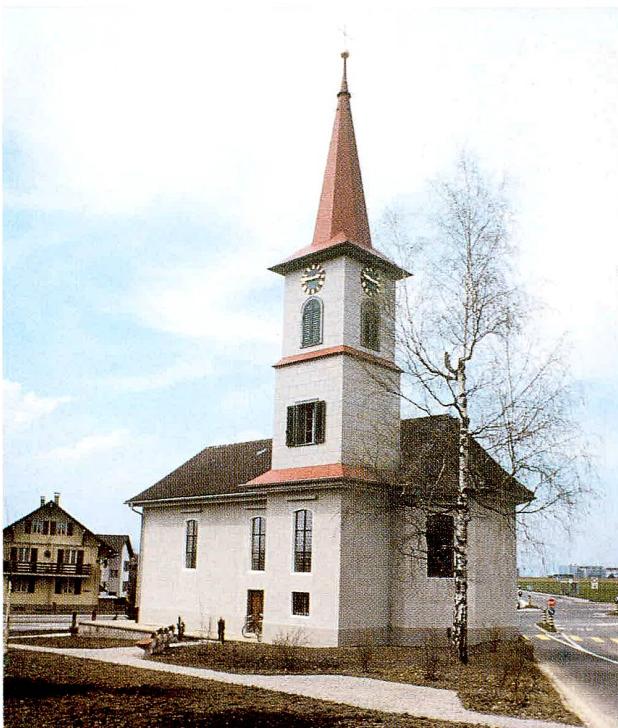
Abb. 10
Holzhäusern. Kapelle St. Wendelin. Äusseres nach der Restaurierung und Wiederherstellung der ursprünglichen Farbabstufung am Turm.

Die Kapelle St. Wendelin, in den frühen Siebzigerjahren abbruchbedroht durch den geplanten Ausbau der Strassenkreuzung, erfuhr im Berichtsjahr eine Aussen- und Innenrenovation. Am Äussern wurde der noch gute Besenwurf aus den Dreißigerjahren belassen und repariert. Der Turm über der gemauerten Sakristei, ein mit Blechplatten quaderartig verkleideter hölzerner Fachwerkbau, erhielt seine in den Vertikalteilen steinfarbene, in den Dachteilen rote Farbgebung zurück, wie sie anhand kleiner Spuren mindestens verschlossen werden konnte. Neue, bleiverglaste Scheiben erhellen das nun wieder im klassizistischen Sinne weiss gehaltene Innere. An den Altären wurde auf die Freilegung und Wiederherstellung der nachweisbaren Originalfassung aus Kostengründen verzichtet, wie überhaupt die ganze Instandsetzung nicht als Restaurierung im strengen Sinn des Wiederherstellens des ursprünglichen Zustandes angesehen werden kann. Dessen waren sich Kirchenrat und Denkmalpflege bewusst in der Meinung, dass so die Kapelle wie-

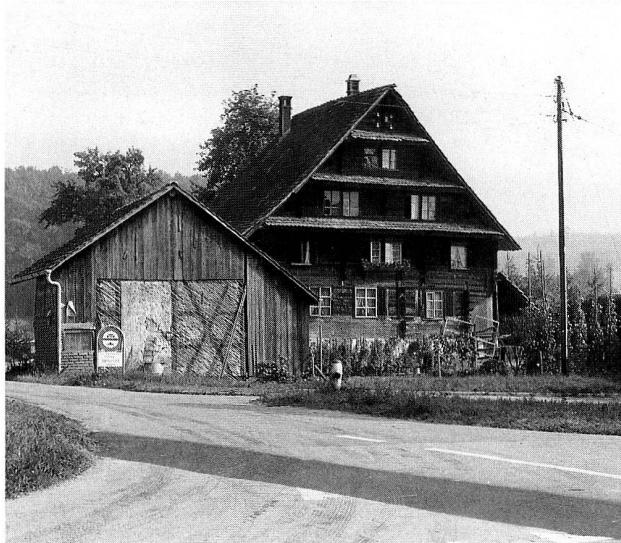
Abb. 13
Steinhausen. Haus Tann im Zustand des Zerfalls 1985.

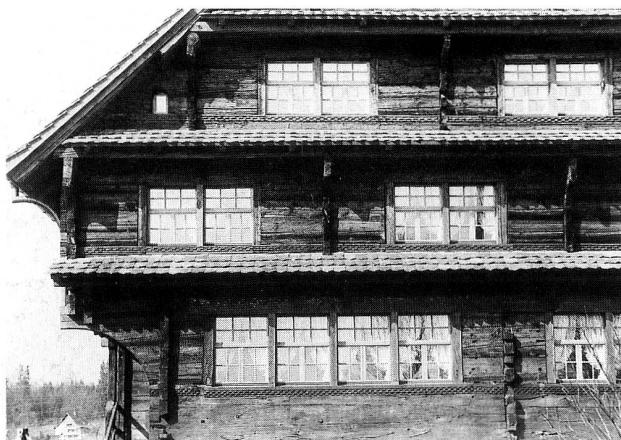
Abb. 14
Steinhausen. Haus Tann. Detail aus der restaurierten Fassade mit wiederhergestellten Fensterwagen und Sprossenfenstern nach aufgefundenem Vorbild.

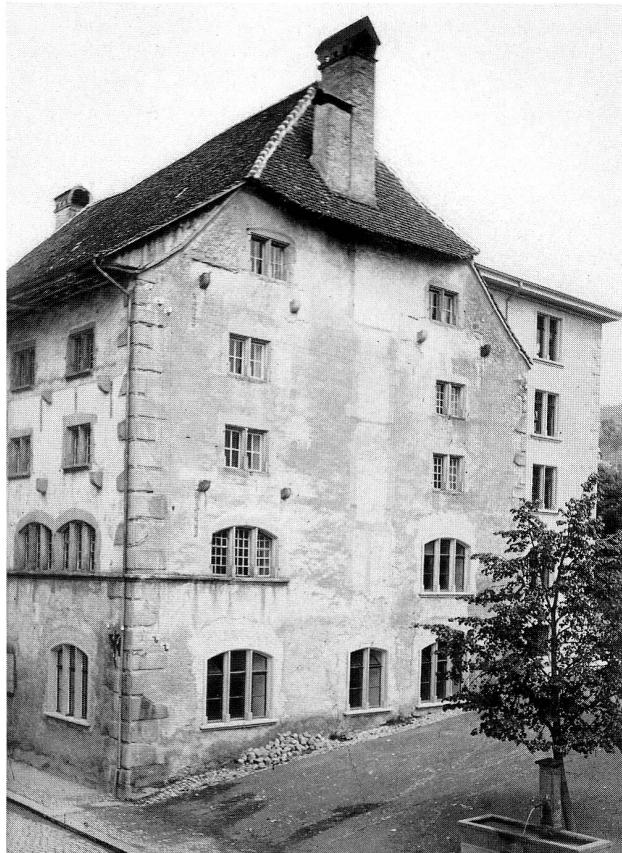
Abb. 15
Zug. Ehemaliges Kornhaus jetzt Stadt- und Kantonsbibliothek.
Zustand vor der Restaurierung.

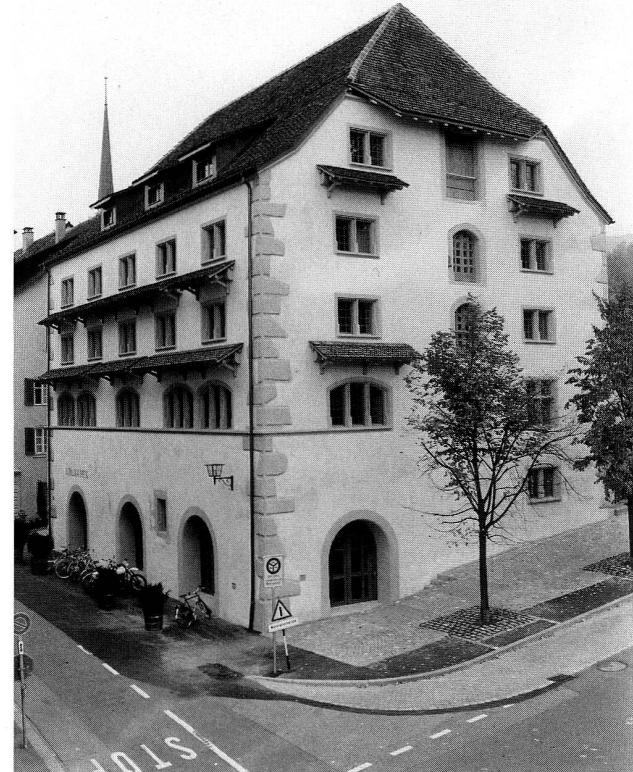
Abb. 16
Zug. Ehemaliges Kornhaus jetzt Stadt- und Kantonsbibliothek.
Zustand nach der Restaurierung mit wiedergeöffneten
Aufzugstüren und wiederhergestellter Befensterung des 16.
Jahrhunderts. Die Tore im Erdgeschoss sind neu.

Dachstuhl von 1530 Baurationalisierungs-Überlegungen zum Opfer. Dass der neue Dachstuhl schliesslich in traditioneller Handwerkstechnik erstellt wurde, mag ein kleiner Trost sein. Im Innern wurde das Erdgeschoss-Niveau erheblich abgesenkt, die beiden Gewölberäume aber beibehalten. Sie erhielten durch das tiefere Bodenniveau eine neue, weniger drückende Proportion und dienen nun als Entrée respektive Zeitschriftenraum.

Alle Stockwerkböden wurden neu in Beton ausgeführt und auf einer inneren Vormauerung aufgelagert. Wesentlich zum äusseren Erscheinungsbild tragen die wieder angebrachten Klebedächer an den Fassaden sowie die leicht gelbliche Tönung des Verputzes mit hellgrau gefassten Hausteinteilen bei. Der in alter Kalktechnik erfolgte Anstrich in den nassen Verputz bildete infolge zu hoher Mauer-

durchfeuchtung während des Umbaus stellenweise Sinterschichten, die als Flecken in Erscheinung treten und das an Perfektion gewöhlte Auge vieler stören. Nach einhelliger Meinung der mit historischen Anstrichen Erfahrenen gilt es zunächst einige Jahre abzuwarten, bevor allfällige Sanierungsmassnahmen ergriffen werden. Vielleicht darf man auch auf

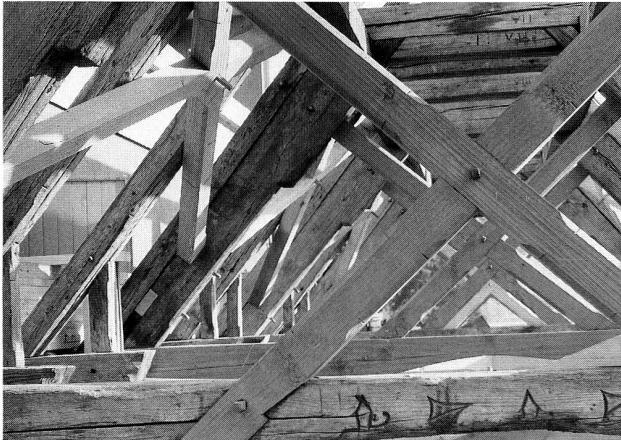
Abb. 17
Zug. Alte Steinhauserbrücke. Ergänzter Dachstuhl unten die angeschnitene Jahrzahl 1712.

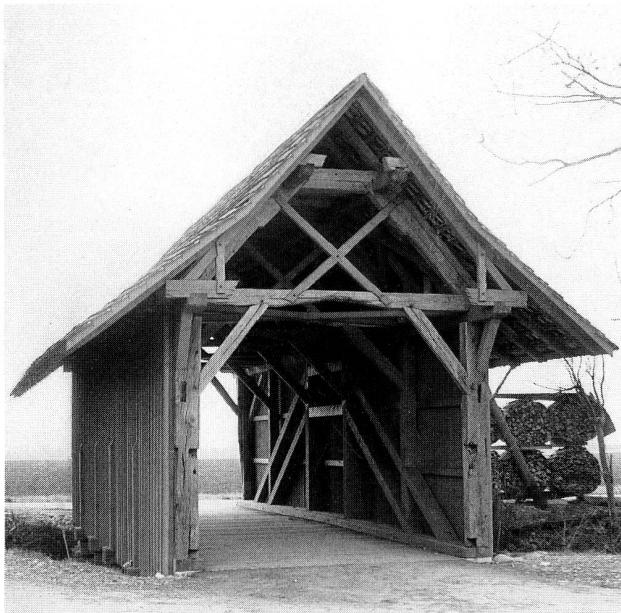
Abb. 18
Zug. Alte Steinhauserbrücke. Nach der Wiederherstellung in der Kolermühle.

Berichte über Brandschatzungen sind häufig, aber keiner nennt die Steinhauser Brücke. Dank dem Entgegenkommen des Vorbesitzers, der sie dem Kanton entschädigungslos überliess, konnte die Brücke als Fuss- und Radwegübergang über die alte Lorze in der Kollermühle wieder errichtet werden. Anhand der an den Altteilen ablesbaren konstruktiven Hinweise und zeitgleichen Vergleichsbeispielen wurde das Tragwerk in Form eines Stab-polygons wiederhergestellt. Die Vordächer dürften ursprünglich noch weiter über die Öffnungen vorgesprungen sein. Mit der Wiedererrichtung der Brücke wurde ein Kulturgut erhalten, das sonst sicher unbeachtet verloren gegangen wäre. Das Verdienst, sie entdeckt zu haben, gehört Kantonsingenieur Hans Schwegler.

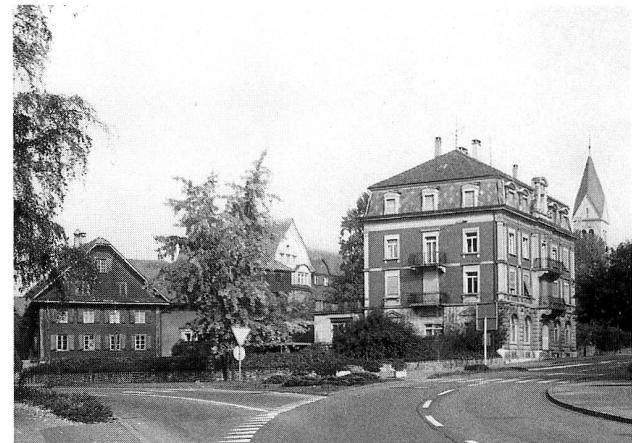
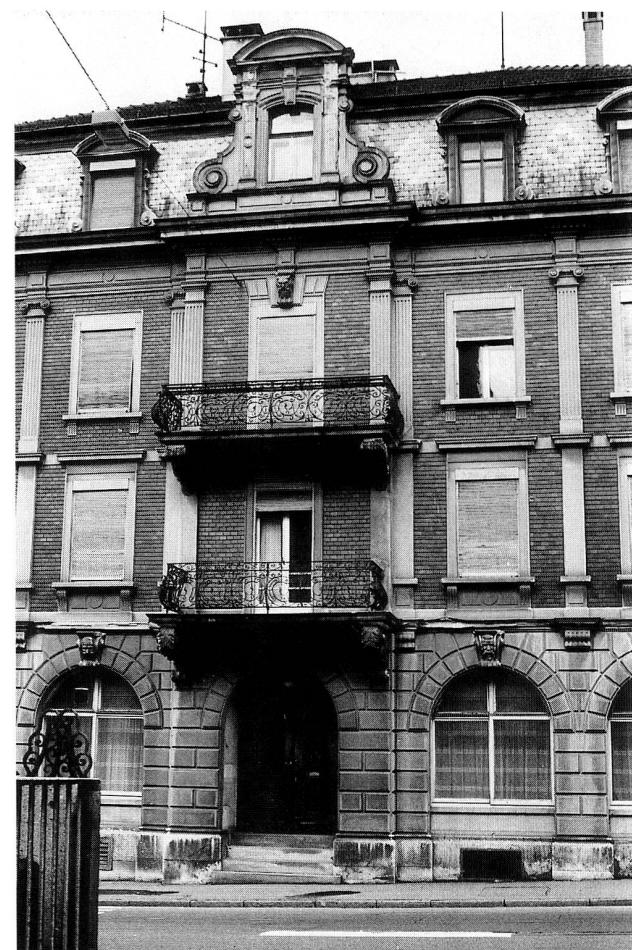
Abb. 19 und 20
Zug, Alpenstrasse 1. Das 1899 erstellte Haus verwendet Hauseinteile des damals abgebrochenen Landtwings'schen Fideikommisses weiter. Es ist ein wichtiges Beispiel historischer Architektur und auch städtebaulich bedeutsam (1987 abgebrochen).

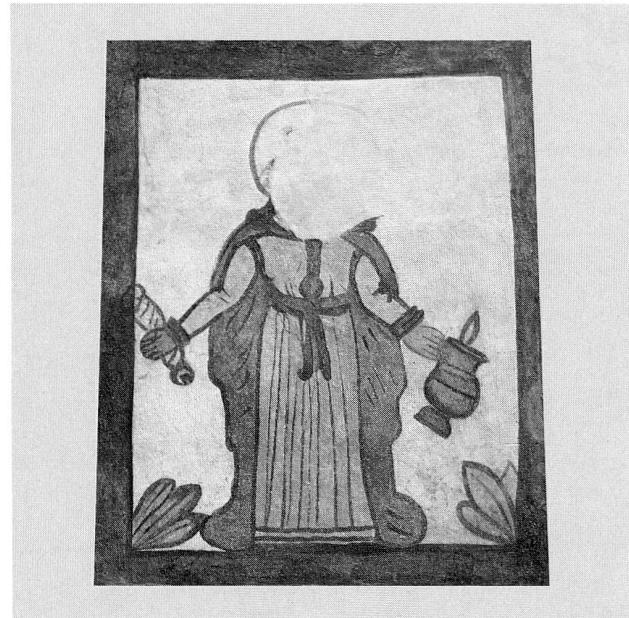
Abb. 21
Zug, Haus Graben 12. Bemalte Fachwerkwand. Feld mit Hl. Verena nach Abnahme und Restaurierung (Ende 16. Jahrhundert).
