Artikel: Beiträge zur Baugeschichte der Klosterkirche Frauenthal

BEITRÄGE ZUR BAUGESCHICHTE DER KLOSTERKIRCHE FRAUENTHAL

Toni Hofmann

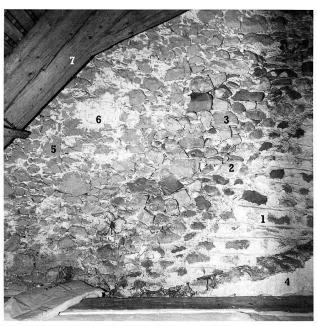
Ansicht an den nördlichen Teil des Ostgiebels im Dachstock. 1 Ostgiebelwand mit Fugenstrichverputz, Kirche I, Osigleberwählt ihrt Tügenstrichverputz, Kirche I,
 Aufhöhung, Kirche II,
 Aufhöhung, Kirche III,
 Giebelaufhöhung, Kirche VI,
 Verputzmedaillon 1732, Kirche VI,
 Dachstock, Kirche VII.

Die erste Kirche «Unserer lieben Frau» dürfte im Innern von einer Flach- oder Balkendecke überspannt gewesen sein. Die beiden romanischen Giebelwände im heutigen Dachstock zeigen einen weissen, zum Teil steinsichtigen Verputz mit kräftigen horizontalen Fugenstrichen (Abb. 67).

Die mutmassliche Flach- oder Balkendecke über der ganzen Kirche wird durch eine dreiseitig gebrochene Holzdecke ersetzt⁴⁶. Dabei erhalten die romanischen Giebel Vormauerungen, die bis unter die neue Decke reichen (Abb. 67).

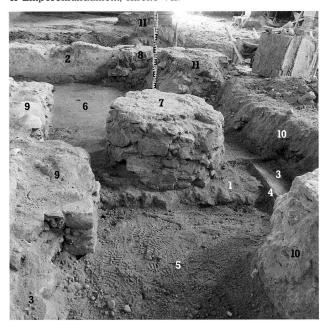
Abb. 70 Im Nonnenchor, Blick nach Westen.

- 1 Querfundament, vermutlich zum Lettner gehörend, Kirche I, 2 Lettnerfundament, Kirche I, 3 Mörtelgussboden, Kirche I,

- 4 Angusskante, an 3, 5 Schutt, 1972 nicht berührt, 6 Tonplattenboden, Kirche IV, 7 Rundsäulenfundament zum «Oberen Chor», Kirche VI, 8 Halbrundfundament zum «Oberen Chor», Kirche VI, 9 Treppenfundament zum «Oberen Chor», Kirche VI, 10 Auffüllschutt ab Kirche VI,
- 11 Emporenfundament, Kirche VII.

Der mittlere Raumteil, der Nonnenchor, ist nur etwa zu einem Drittel ausgegraben. Jüngere Gräber und späte Einbauten sind unberührt geblieben. Es konnten vier ostwestverlaufende Bodenstreifen aus Mörtelguss freigelegt werden: Der nördliche misst 36 cm, der südliche 50 cm und die beiden mittleren 1,2 m. Sie weisen jeweils an ihren Längsseiten deutliche Angusskanten auf, was auf irgendwelche Einbauten schliessen lässt³⁷ (Abb. 54, 66, 70).

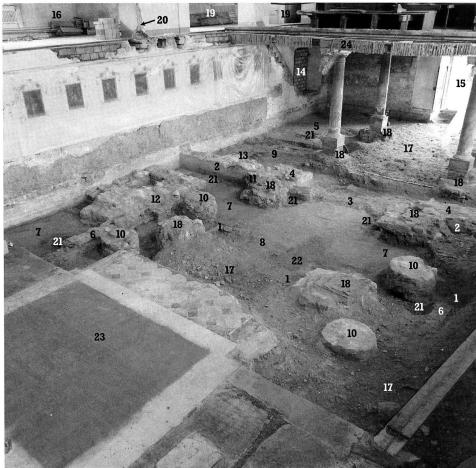
Abb. 86 Blick nach Süd-Westen: Nonnenchor und Laienschiff.

1 Mörtelgussbodenstreifen, Kirche I, 2 Lettnerquermauer, Kirche I, 3 Durchgang Nonnenchor-Laienschiff, Kirche I, 4 Altäre im Laienschiff, Kirche I, 5 Mörtelgussboden im Laienschiff, Kirche I, 6 Untermauerung des eventuellen Chorgestühls, Kirche II, 7 Tonplattenboden, Kirche IV, 8 Backsteinboden zu 7. 9 Unterlagsmörtel zu Tonplatten, Kirche IV, 10 Rundfundamente des «Oberen Chores», Kirche VI, 11 Halbrundfundament, Kirche VI, 12 Treppenfundament zum «Oberen Chor», Kirche VI. 13 Südlicher, neuerbauter Seitenaltar, Kirche VI, 14 Conversentüre, Kirche VI. 1972 vermauert, 15 Westhaupteingang, Kirche VI, 16 Arkadenöffnung Seitenempore, Kirche VI, 17 Schuttauffüllung, ab Kirche VI, 18 Emporenfundamente, Kirche VII, 19 Arkadenöffnungen zur Seitenempore. Kirche VII. 20 Negative der Westempore, Kirche VII, 21 Gerüststangenhölzer. Kirche VII. 22 Ungeöffnete Grabgrube, ab Kirche VII, 23 Unberührte, junge Bodenteile, ungefähr auf der Höhe des Bodens Kirche VII liegend, 24 Emporbrüstung, Kirche VIII.

An die Kirchensüdwand lehnt sich ein mächtiges Fundament an, das ebenfalls auf dem alten Tonplattenboden aufsitzt und wohl nur mit einer Treppe zum «Oberen Chor» in Verbindung zu bringen ist (Abb. 54, 83, 86).

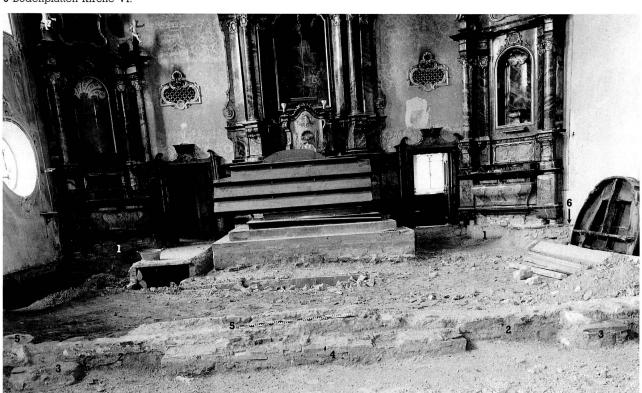
Abb. 97
Blick vom Nonnenchor in den Chorraum. Im Vordergrund die neue Trennmauer, Kirche VI. 1 Seitenaltäre ab Kirche I,
2 Querfundament, Kirche VI, 3 Halbsäulenfundamente, Kirche VI, 4 Vorgesetzte Mittelstufe an 2, 5 Anschlagmäuerchen auf 2,
6 Bodenplatten Kirche VI.

Das alte Chorgestühl wird abgebrochen. An seine Stelle treten zwei Säulenreihen. Sie sind mit Backsteinen gefügt und verputzt. Ihre runden Bruchsteinfundamente reichen bis auf den alten Tonplattenboden. Die Fundamentoberkanten lassen den Schluss zu, dass der neue Boden 50 cm über seinem Vorgänger gelegen hat (Abb. 54, 66, 70, 74, 83, 86, 104). Diese Rundsäulen tragen den sogenannten «Oberen Chor»⁶⁰, wo ein Chorgestühl, vermutlich das heutige, erstellt und eine Orgel eingerichtet werden. Wie das Gewölbe über dem unteren Chor ausgesehen hat, wissen wir nicht, sicher aber musste es sich in Form und Lage der neuen Befensterung der Längsfassaden anpassen⁶¹.
