Band: 4 (1988)

Artikel: Amt für Denkmalpflege und Archäologie

Autor: Horat, Heinz

AMT FÜR DENKMALPFLEGE UND ARCHÄOLOGIE

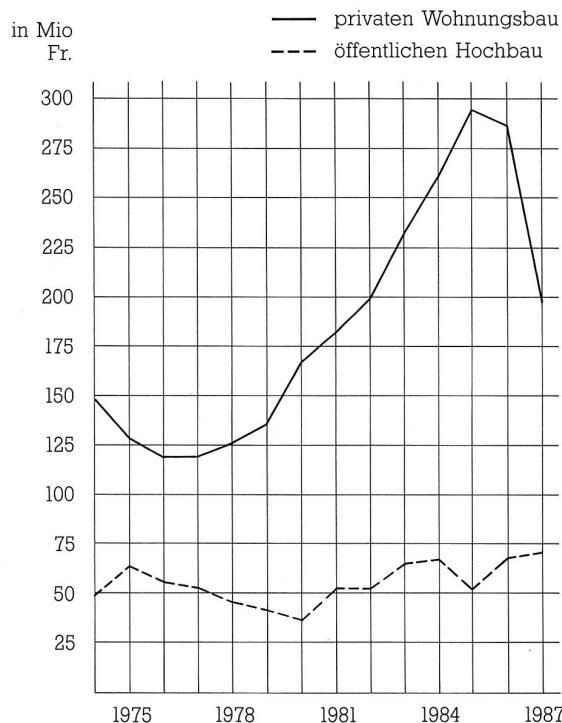
Abb. 2
Entwicklung der Aufwendungen für den privaten Wohnungs- und öffentlichen Hochbau im Kanton von 1974 bis 1987.

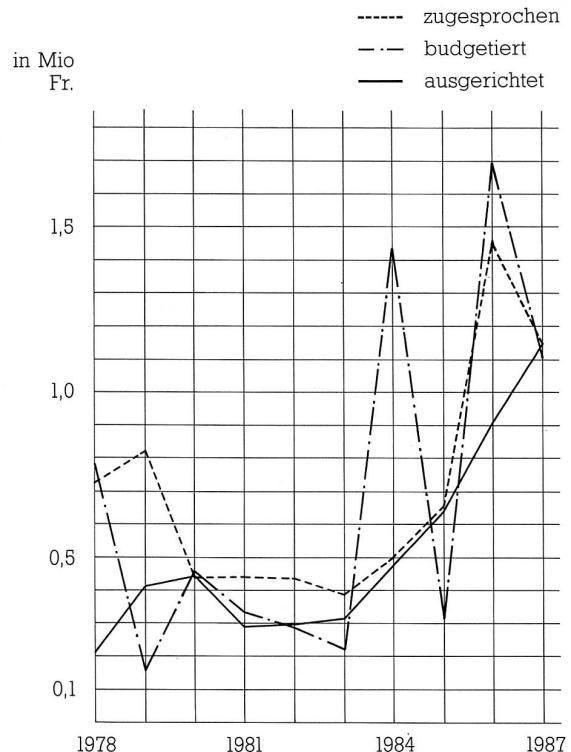
Abb. 3
Beiträge des Kantons Zug an Gemeinden, Institutionen und Private für Restaurierungen von 1978 bis 1987.

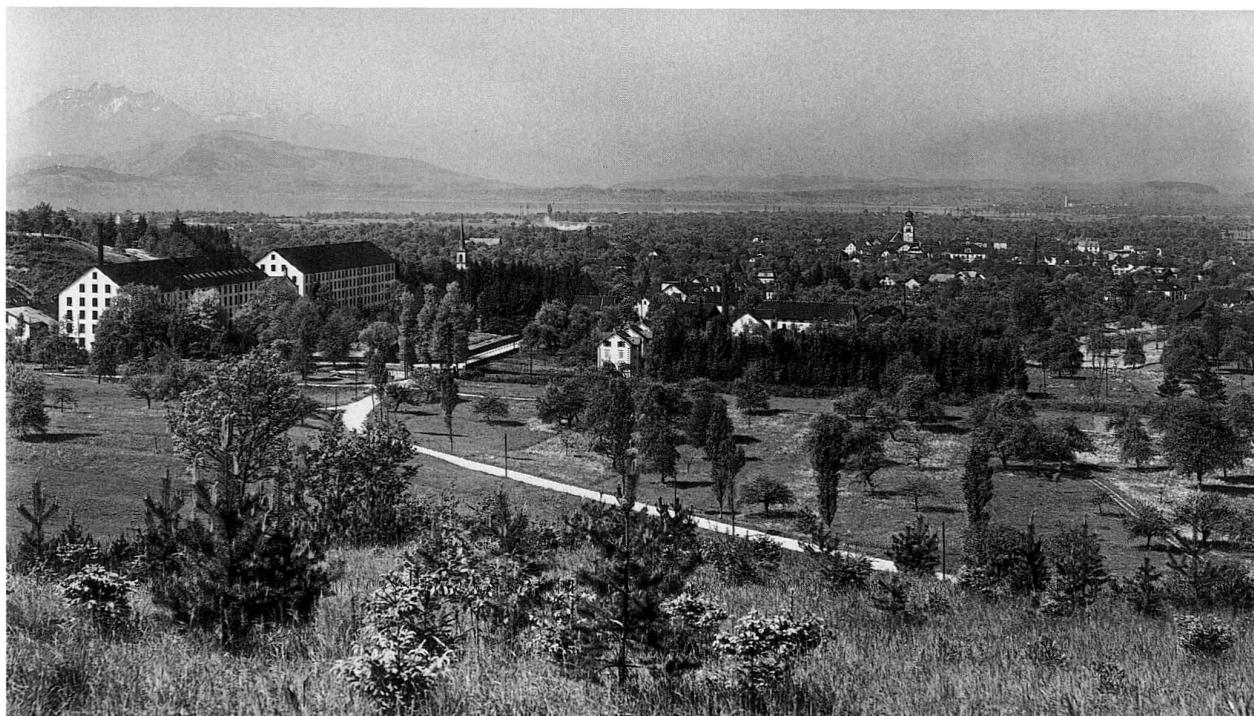
Abb. 4

Baar. Altbauten der Spinnerei an der Lorze am östlichen Dorfeingang (Beginn des 20. Jahrhunderts).

Spinnerei Baar (Abb. 4)

verzeichnis aufzunehmen und sie zum Abbruch frei zu geben. Der Regierungsrat kommt zum Schluss, «dass sich die Altbauten aus Gründen der zukünftigen Nutzung nicht erhalten lassen. Obwohl die Schutzwürdigkeit der beiden für die Bauzeit typischen und imposanten Altrakte nicht angezweifelt wird, lassen sich deren Volumina, Dimensionen, Stockwerkhöhen und insbesondere deren Tragfähigkeit nicht für den in naher Zukunft zu beschaffenden Maschinenpark verwenden. Eine Fremdnutzung steht wegen des Standortes inmitten der übrigen Fabrikbauten nicht zur Diskussion.» Dieses letzte, heute stichhaltige Argument hätte sich zu einem früheren Zeitpunkt wahrscheinlich anders bewerten lassen, damals nämlich, als die nun teilweise bereits erstellten und gesamthaft fertig geplanten neuen Maschinenhallen, welche den Altbauten unmittelbar vorgelagert sind, diskutiert und bewilligt wurden. Deren Bewilligung führte dazu, dass die alten Trakte von den neuen Gebäuden eingeschlossen wurden und sich darum für eine Fremdnutzung nicht mehr gebrauchen lassen. Der Verlust dieser in den nächsten Jahren nun abzubrechenden, für die schweizerische Industriegeschichte sehr wichtigen Fabriktrakte ist ausserordentlich zu bedauern.

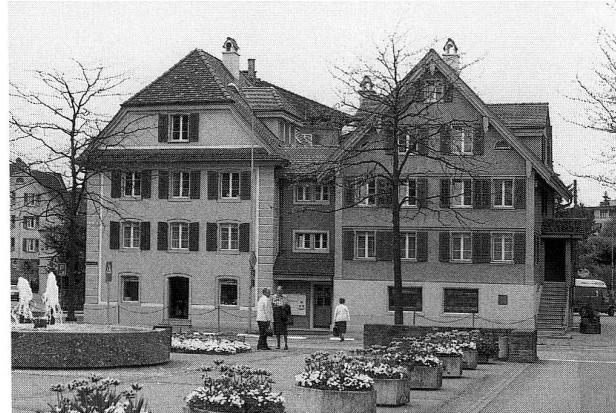
Abb. 5
Cham. Kaplanen- und Sigristenhaus am Kirchenplatz nach der Restaurierung.

Ein besonderer Gewinn für das Kaplanenhaus ist die malerische Wiederherstellung der ursprünglichen dekorativen Gestaltung der Fassaden. In einem recht spannenden Puzzle mit den Elementen dieser aus gemalten, quadrierten Ecklisenen, weissen Rahmungen, in einem feinen, naturfarbenen Besenwurf ausgeführter Fassadenfläche und blau-grauen Fensterrahmungen bestehenden Barockfassung, die sich verstreut in kleinen, aber eindeutig zu bestimmenden Resten hauptsächlich an der seit dem 19. Jahrhundert verbauten Ostwand erhalten hatten, liess sich das Gesamtkonzept zweifelsfrei ermitteln. Aus technischen Gründen war es nicht möglich, den feinen Besenwurf wieder herzustellen, erfolgte doch die Dekoration nicht auf einem neu aufgebauten Verputz, sondern auf einem Überzug über dem sehr harten Zementputz aus den 1930er Jahren, der bereits über die Sandsteingewände der Fenster vorspringt. Auf die Wiederherstellung der bekannten feinen Sprossenteilung der Fenster (10 Felder pro Flügel) musste zugunsten der seit dem 19. Jahrhundert üblichen Sechserteilung verzichtet werden, jedoch wird ein ursprüngliches

Fenster im Hause selbst, gleichsam als Beleg, wieder eingebaut. Diese Fassadengestaltung ist praktisch identisch mit der von Baumeister Jakob Singer für ein Luzerner Stadthaus vorgeschlagenen und verwendet dieselben Elemente wie die bekannte ursprüngliche Fassadengestaltung der gleichzeitig mit dem Kaplanenhaus von demselben Baumeister errichteten Chamer Kirche.

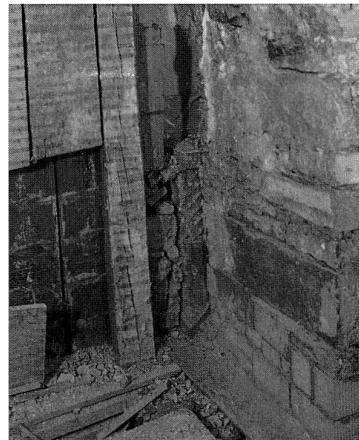
Abb. 6
Zug, Ägeristrasse 18.
Fenstersäule, Fundlage.

sadenfront gegen die Ägeristrasse ursprünglich. Gegen den Hang in Nordsüdrichtung angelegter tonnengewölbter Keller mit gut erhaltener, (jetzt zerstörter) Kopfsteinpflasterung. Entstehung des Gebäudes vielleicht zusammen mit dem Nachbarhaus Nr. 16, da im Mauerwerk des 1. Stocks eine gleich gestaltete, tortierte Fenstersäule gefunden wurde (nicht in situ).

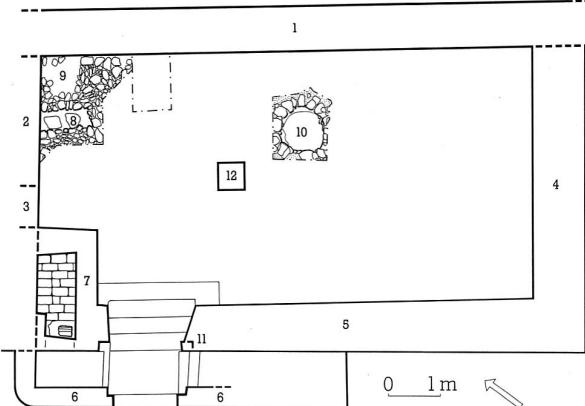
Abb. 7

Zug, Kolinplatz 8. Grundriss. 1 Stützmauer, 2 Nordwestmauer, 3 Vermauerter Durchgang, 4 Südostmauer, 5 Südwestmauer, 6 Anbau, 1827, 7 Abtritt, 8 Antrittnegativ der internen Kellertreppe, 9 Pflasterung, 10 Sodbrunnen, 11 Südöstlicher Gewändestein des externen Kellerzugangs, 12 Neuzeitliche Gewölbestütze.

In welcher Zeit unser Haus errichtet wurde, ist nicht bekannt. Es entstand später als das Nachbarhaus Graben 14, dessen Südostmauer unsere Nordwestmauer bildet. Diese besass einen *in situ* gemauerten Zugang und ebenso ein querrechteckiges Fensterchen. Beide wurden später zugemauert. Die Formensprache des Fensters passt ins 17. Jahrhundert. Das Türgericht ist nicht mehr vorhanden, so dass keine weiteren datierenden Indizien vorliegen. Birchler nimmt aufgrund der Besitzerliste eine Entstehung im 17. Jahrhundert an³. Die Anfänge unseres Hauses dürften wohl ebenfalls im 17. Jahrhundert liegen. Da keine Baugrunduntersuchung vorgenommen worden ist, kann nicht mit letzter Sicherheit gesagt werden, ob nicht an seiner Stelle, vielleicht in kleinerem Ausmass, bereits ein älteres Gebäude gestanden hatte, wie etwa am Graben 10⁴. Der heutige Bau entstand, was den Keller betrifft, in einer einzigen Bauphase. An die Stützmauer wurde 9,50 m von der Südostmauer des Nachbarn entfernt eine 0,90 m starke, im Lichten beinahe 5,00 m lange Mauer angebaut und im Verband mit der neuen Südwestmauer aufgeführt. Gleichzeitig entstand in der Nordecke des Raumes ein mit einem Tonplättchenboden ausgelegter Einbau, der wegen einer Schiebladenvorrichtung gegen die Goldgas-

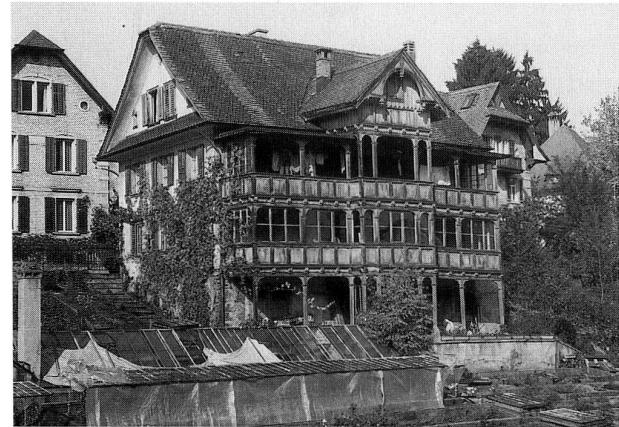
Abb. 8
Zug, Löberenstrasse 4. Wohnhaus vor dem Abbruch 1987.

Löberenstrasse 4, Wohnhaus (Abb. 8)

Das Haus Hedinger wurde am 6. November 1987
abgebrochen. Es hatte mit seinem hölzernen Lau-
benanbau die Ägeristrasse markiert, die wichtigste
Ausfallachse von Zug, jene auch für die Stadtgrün-
dung ursächliche Transitstrecke Zürich-Horgen-
Baar-Löberen-Zug-Zugersee-Gotthard. Das Haus
oder die Gärtnerei Hedinger hatte mehrere Bau-
etappen, Vergrösserungen und Anbauten erlebt.
Auf dem Stadtplan von Franz Fidel Landtwing ist der
Kernbau eingezeichnet. Nach schriftlichen Überlie-
ferungen dürfte das damals dem Bäcker Damian
Bossard gehörende Gebäude jedoch älter sein und
wohl spätestens aus dem 17. Jahrhundert stammen.
Ungefähr um 1800, jedenfalls nach 1770, wurde das
gemauerte Haus vergrössert und um 1890 mit den
Holzarkaden erweitert, welche ihm ein beson-
deres, malerisches Aussehen, ein Kleid im Schweizer-
hausstil, gegeben hatten.

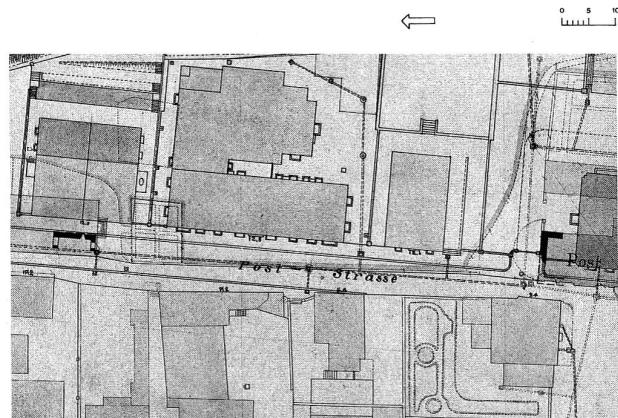
Abb. 9
Zug, Poststrasse. Situation Hauptgebäude und Pächterhaus des Landtwingschen Fideikommiss.

Postplatz 2 (Abb. 9)

kommisses zutage, das 1899 abgerissen worden ist¹. Seine topographische Lage wurde in den aktuellen Katasterplan eingetragen und erlaubt nun einen Vergleich mit der Aufnahme von Landtwing, 1770. Wie schon oft festgestellt, stimmt der für damalige Zeiten sehr genaue Plan nicht mit unserem überein, wobei eine Gesetzmässigkeit der Abweichungen bisher noch nicht ermittelt werden konnte². Die Fehlerquote bezieht sich sowohl auf die Distanzen- wie die Winkelmessungen. Nimmt man die ehemalige Südostecke des Schwerzmannhauses als Bezugspunkt, so ergibt sich eine Abweichung der Diagonalen zur Nordwestecke des Fideikommissgebäudes von 5 Grad, bzw. 0.50 m, was auf die kurze Distanz von 6.00 m schon viel ist, besonders was die Orientierung betrifft. (Vgl. unten Poststrasse, Leitungsgraben).

Poststrasse, Leitungsgraben (Abb. 9)

Beim Bau eines Leitungsgrabens in der Poststrasse wurde vor dem Hause Poststrasse 10 Mauerwerk durchschnitten, das zu einem 1900 abgebrochenen

Wohnstallgebäude gehört hatte¹. Weggerissen wurden Partien der Süd- und der Nordmauer eines 6.00 m langen Kellers. Die östliche Mauer wurde teilweise aufgeschlitzt. Die westliche dürfte noch vorhanden sein, da der Leitungsgraben sie nicht tangierte. In der Ostmauer befand sich der jetzt wieder eingedeckte, 1.00 m breite Kellerzugang. Sämtliche Mauern waren mit einem Kalkabrieb verputzt gewesen. Das einstige Bodenniveau konnte nicht ermittelt werden.

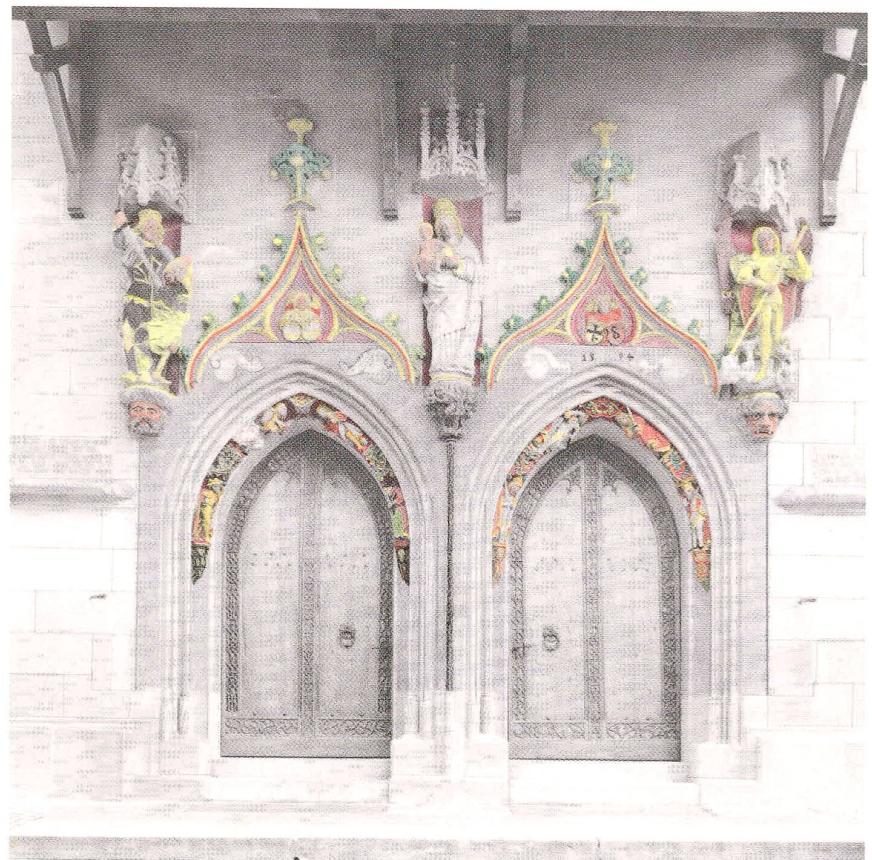
Abb. 10
Rekonstruktion der Polychromie von 1594 durch das Restaurierungsatelier Kathrin Durheim/Andreas Walser, Hünenberg.

mit der Farbe am Bauwerk und an der Skulptur ergänzen können (Abb. 10, 11). Eine Gegenüberstellung der schriftlichen Quellen und der Befunde an den Originalen ergibt folgendes Bild: 1478–1483 erbaute Hans Felder von Öttingen im Ried (bei Nördlingen), damals in Zürich ansässig, im Auftrag des nachmaligen Stadtpfarrers Magister Johannes Eberhart eine einschiffige St. Oswaldskirche mit dreiseitig schliessendem, gewölbtem Altarraum und einem Turm in der nördlichen Chorschulter. 1492–1494 verlängerte Felder das Gotteshaus nach Westen und errichtete die heute bestehende Mittelschifffront im Westen, mit dem Doppel-, dem sogenannten «Königsportal». Um 1510/11 wurde der Saal durch später eingewölbte Seitenschiffe erweitert. 1548 malte der Zuger Künstler Oswald Müller das unmittelbar zuvor erstellte Mittelschiffgewölbe mit spätgotischen Ranken aus¹. 1594 war ein Baarer Bildschnitzer für die Kirche tätig². Um 1700 übertrüpfte man die Malereien am Gewölbe. Ob damals schon die Skulpturen des Königsportals grau überfasst wurden, ist nicht bekannt, jedenfalls entfernte Restaurator Walser 1987 zwei graue Anstriche³.

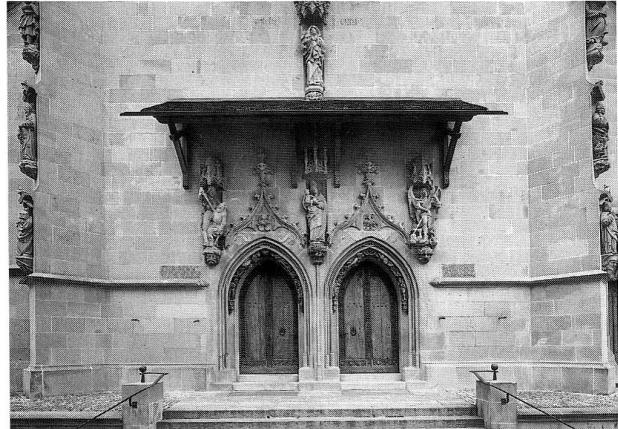
Abb. 11
Das West- oder Königsportal an der St. Oswaldskirche in Zug.

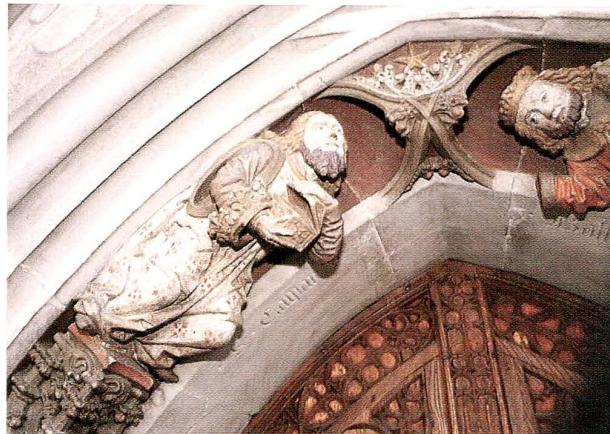
Abb. 12
König Kaspar nach der Restaurierung. Das Stoffmuster findet sich auch auf zeitgenössischen Renaissancegemälden der Zentralschweiz.

man davon aus, dass die Figuren, Baldachine und Konsolen zwischen 1492 und 1494 in vollständigem Zustand versetzt worden sind, darf angenommen werden, das Königsportal sei während längerer Zeit ungefasst im Gebrauch gewesen, bis es polychrom geschmückt worden ist (Abb. 12, 15, 17). Als Zeitpunkt für diese Renovation drängt sich das über dem südlichen Portal ebenfalls in erster Schicht aufgemalte Jahr 1594 auf. Schriftliche Belege sind hierfür jedoch nicht beizubringen.

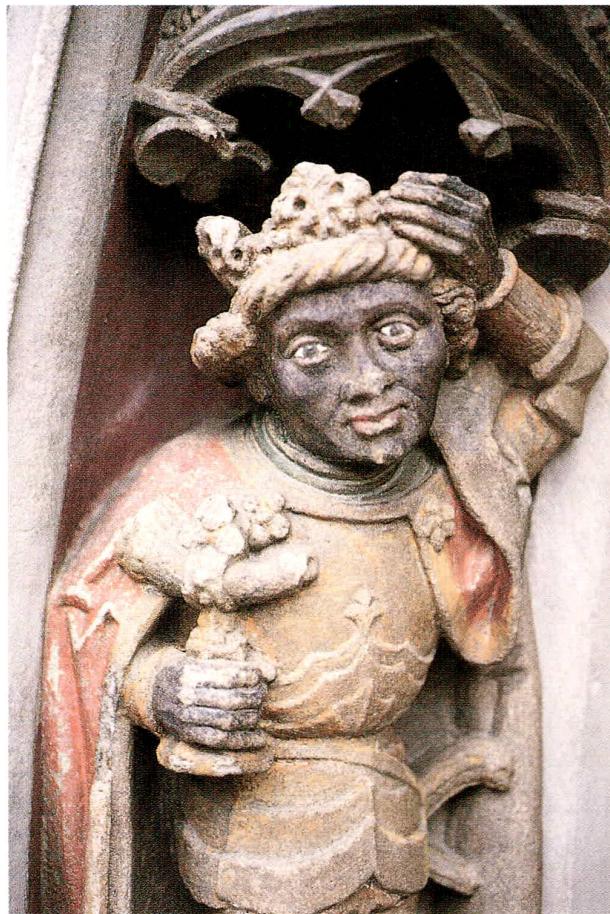
Abb. 13
König Melchior nach der Restaurierung. Zu beachten sind die aus dem Stein gehauenen und nicht nur aufgemalten Gesichtsfalten.

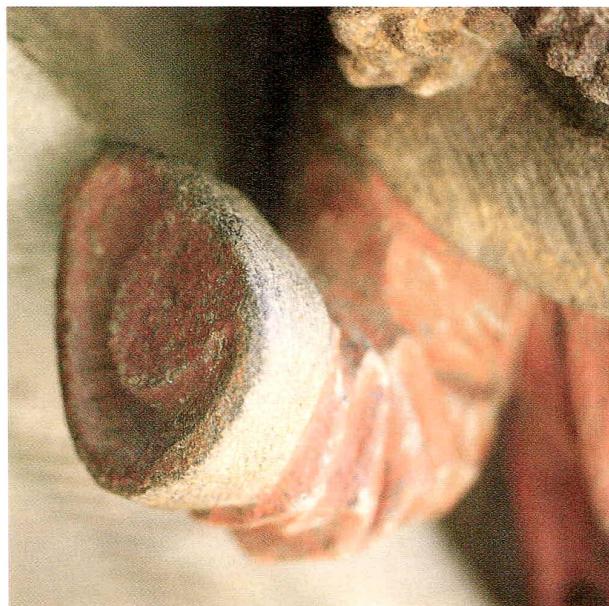
Abb. 15
Farbig überfasster Armstumpf des Königs Balthasar.

Bemalungen überliefert, obwohl der Baurodel allgemein höchst ausführlich informiert⁶. Sprechen die schriftlichen Quellen also eher für Natursteinfiguren am Aussenbau, erhärten auch Untersuchungen an den im Museum in der Burg aufbewahrten Originalskulpturen diese Annahme, denn die hier festgestellte polychrome Fassung läuft über alte Bruchstellen hinweg und unterscheidet sich von der 1594 datierten Polychromie am Königsportal nicht⁷ (Abb. 15).

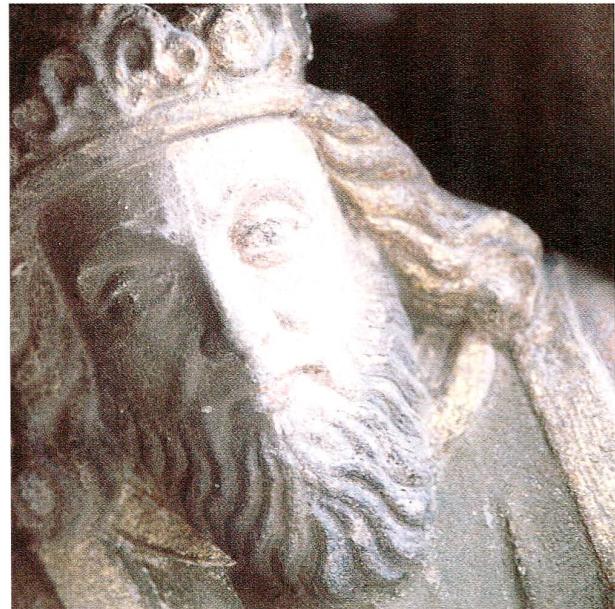
Abb. 16
Der hl. Ludwig, Detail. Rechts die freigelegte farbige Fassung von 1594, links die barocke Graufassung.

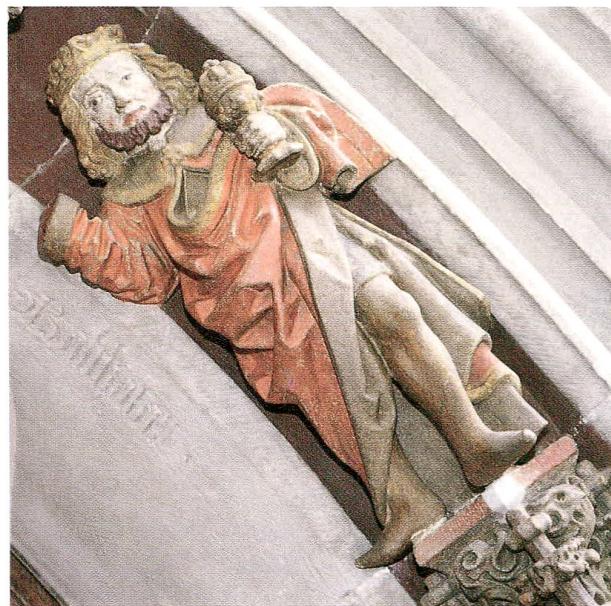
Abb. 17
König Balthasar nach der Restaurierung.
