PFARRKIRCHE ST. MATTHIAS STEINHAUSEN

GRABUNGSBERICHT

Béatrice Keller

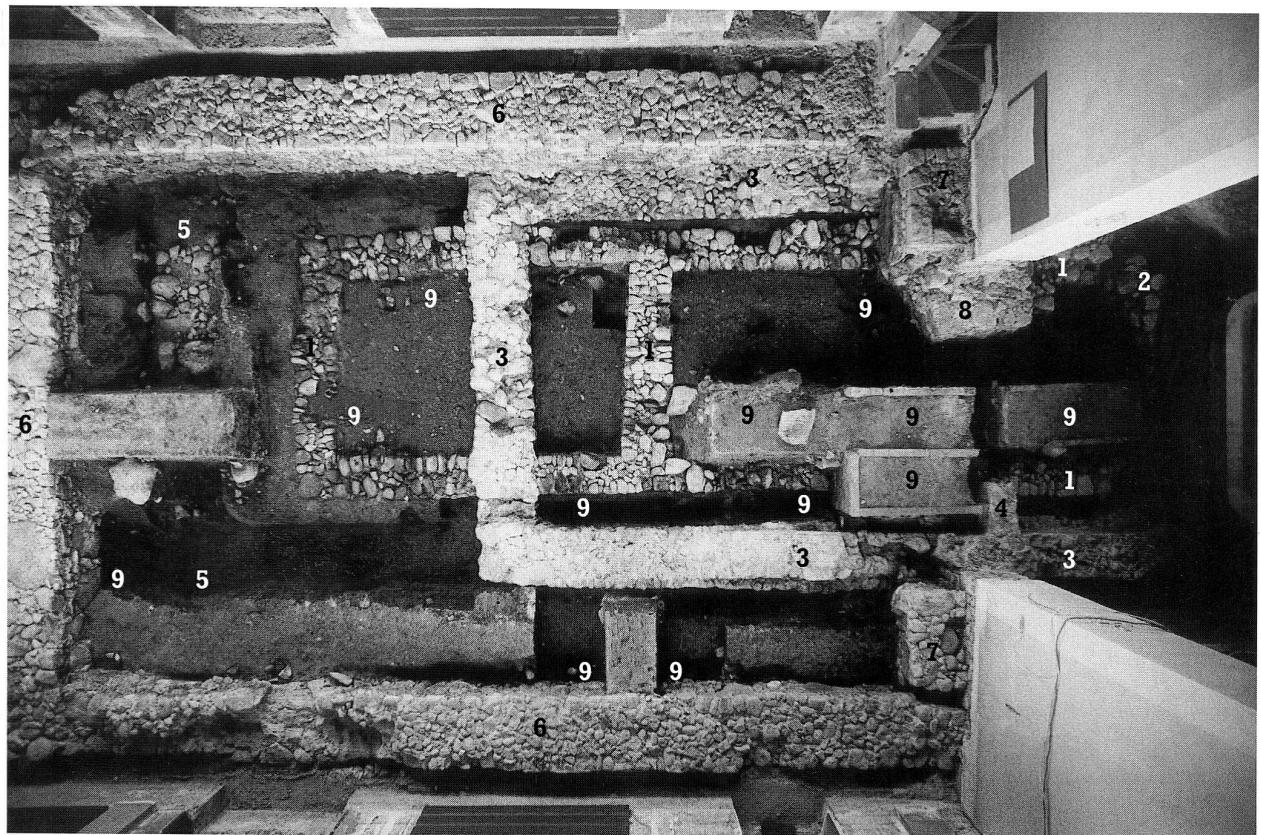
Abb. 57
Gesamtübersicht
1 Mauern I, 2 Mauern II, 3 Mauern III, 4 Chorzunge III, 5 Mauergruben IV, 6 Mauern V, 7 Altarfundamente V, 8 Chorschulterfundament V, 9 Gräber.

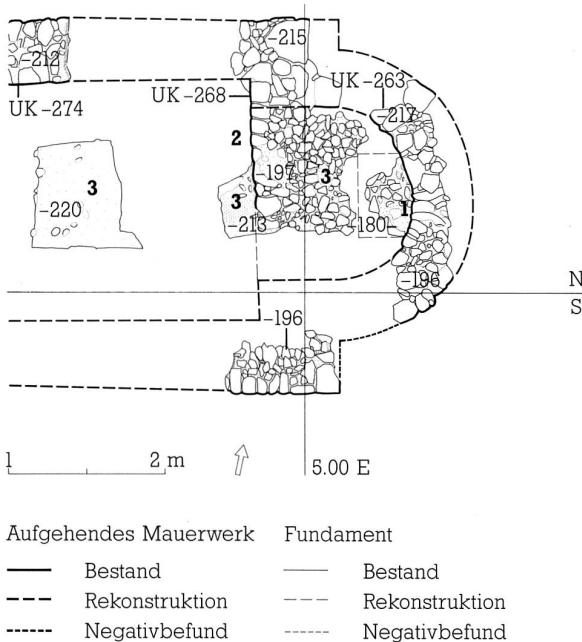
Abb. 58
Steingerechter Chorgrundriss, Phase I.
1 Altarfundament, 2 Chorstufe I/2, 3 Boden I/2.

Der Grundriss ist dank der wichtigsten vorhandenen Mauerpartien rekonstruierbar (Abb. 58, 59). Aufgehendes Mauerwerk war nur noch spärlich feststellbar. Die Fundamente waren im Chor und im Schiff teilweise durch spätere Umbauten gestört, während jene des Annexgebäudes fast unversehrt geblieben sind. Von den zugehörigen Böden blieben im Chor und im Schiff wenige Reste übrig, jedoch keine im Annexbau. Teile der Chorstufe und des Altarfundaments waren ebenfalls vorhanden.

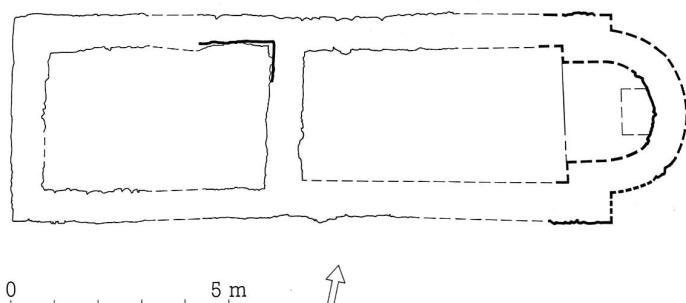
Abb. 59
Grundriss, Phase I.

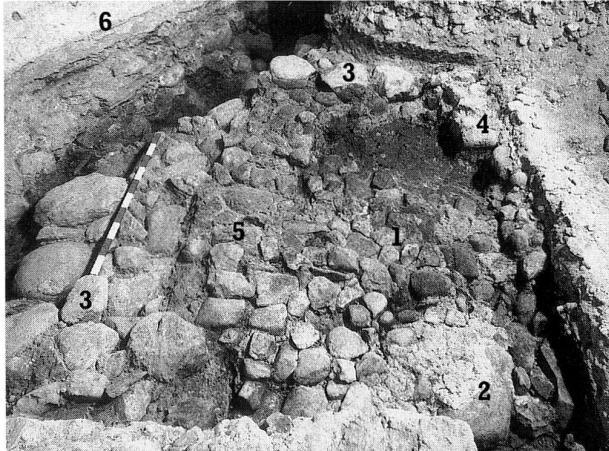
Abb. 61
Chor: Nordseite, Blick nach Osten.
1 Boden I/2, 2 Chorstufe I/2, 3 Chormauern II, 4 Altarfundament II, 5 Bodensubstruktion II, 6 Chormauer III.

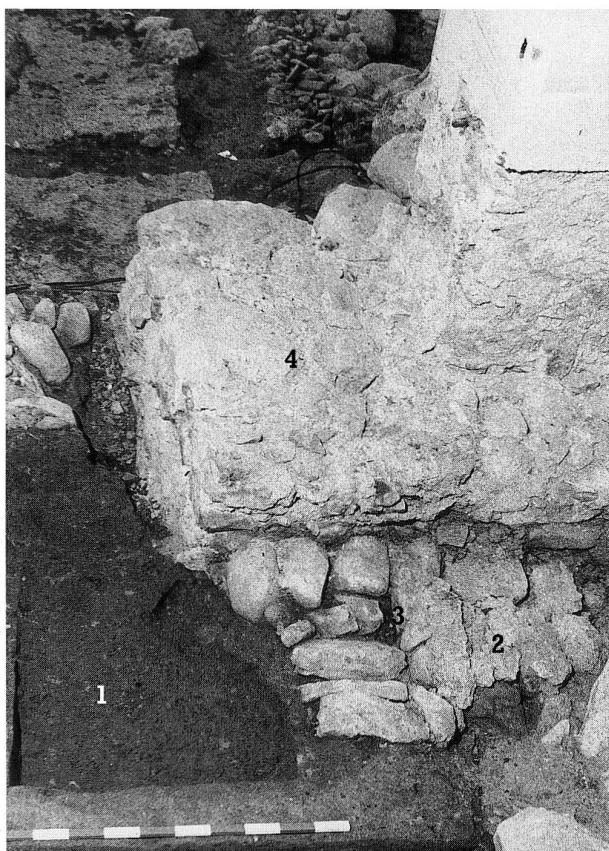
Abb. 62
Chor: Nordseite, Blick nach Westen.
1 Gewachsener Boden, 2 Apsismauer I, 3 Boden I/1, 4 Chorschulterfundament V.

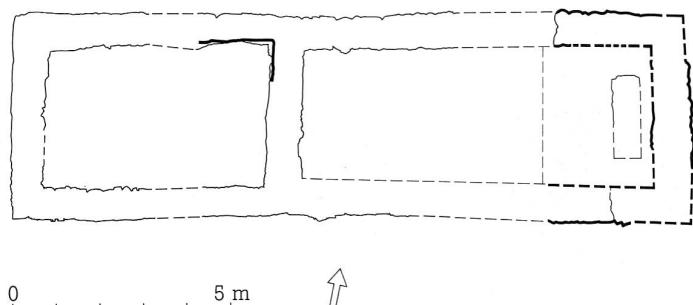
Abb. 63
Grundriss, Phase II.

Die Kirche II weist einen rein rechteckigen Grundriss auf, der durch Vergrösserung des Altarraumes entstand (Abb. 63, 64). Dabei wurde die Apsis abgebrochen und auf ihren Fundamentresten der neue, ins Rechteck ziehende Chor aufgeführt. Bauten mit solchem Grundriss sind in der Innerschweiz im 12./13. Jahrhundert verbreitet. Vergleichbar sind etwa Attinghausen I, Altdorf II, Erstfeld I, Sachseln I (?), Schwyz III/IV Zwischenphase, Seedorf IV²⁶. Die Ostmauer wurde an der

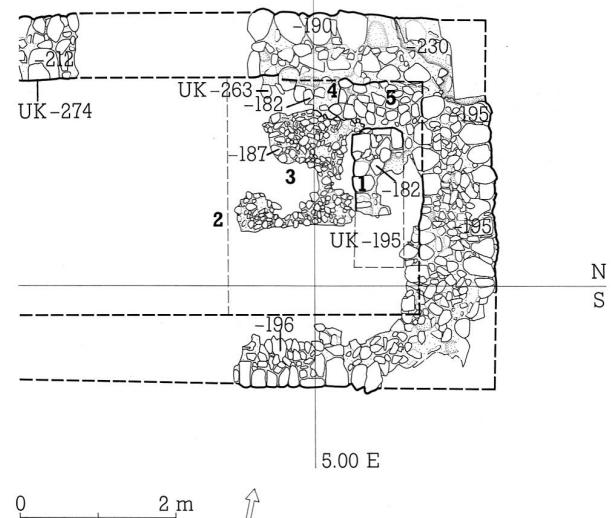
Abb. 64
Steingerchter Chorgrundriss, Phase II.
1 Altarfundament, 2 Chorstufe I/3, 3 Boden I/3, 4 Bodensub-
struktion, 5 Boden.

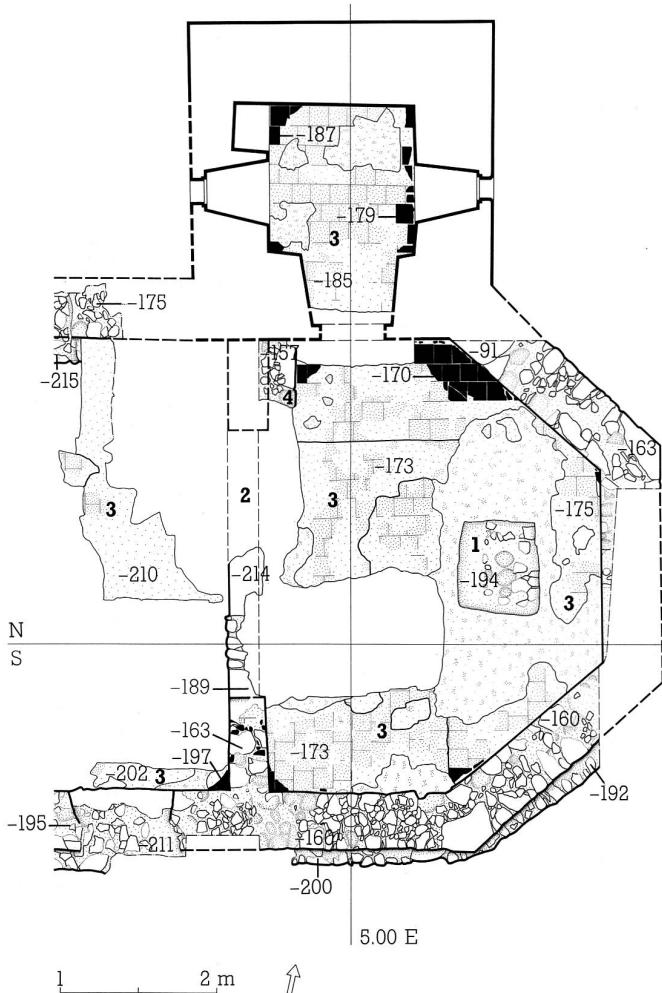
Abb. 65
Steingerechter Chorgrundriss, Phase III.
1 Negativ von Altarfundament, 2 Chorstufen, 3 Unterlagsmörtel zu Tonplattenboden III/IV, 4 Fundamentsockel IV.

(Abb. 65, 66). Als bedeutendstes Element für die äussere Erscheinung der Kirche ist nun ein weithin sichtbarer Turm mitgebaut worden. Den Westeingang schützte ein auf zwei Säulen oder Stützen ruhendes Vorzeichen. Im Inneren verengten die beiden Zungenmauern den Chor und ermöglichten damit das Aufstellen von Seitenaltären. Der Hochaltar wurde gegenüber dem Altbau um etwa 1,10 m nach Osten verschoben³⁰. Er stand frei und könnte mit einem bemalten Flügelretabel ausgestattet gewesen sein, von dem sich allerdings keine Nachweise erhalten haben. Obwohl die Kirche seit dem 13. Jahrhundert die Funktion einer Pfarrkirche erfüllte, besass sie kein Sakramentshäuschen, wie etwa die benachbarte Filialkirche St. Wolfgang, die 1473–1475 errichtet wurde. Auch von einer Kanzel ist nichts bekannt³¹. Möglich, jedoch nicht beweisbar ist, dass sich im ersten Turmobergeschoss ein Läuterfensterchen gegen den Chor öffnete, das später zu einer Türe erweitert wurde und jetzt als merkwürdig plazierter und dadurch mühsam erreichbarer Kasten in Erscheinung tritt.

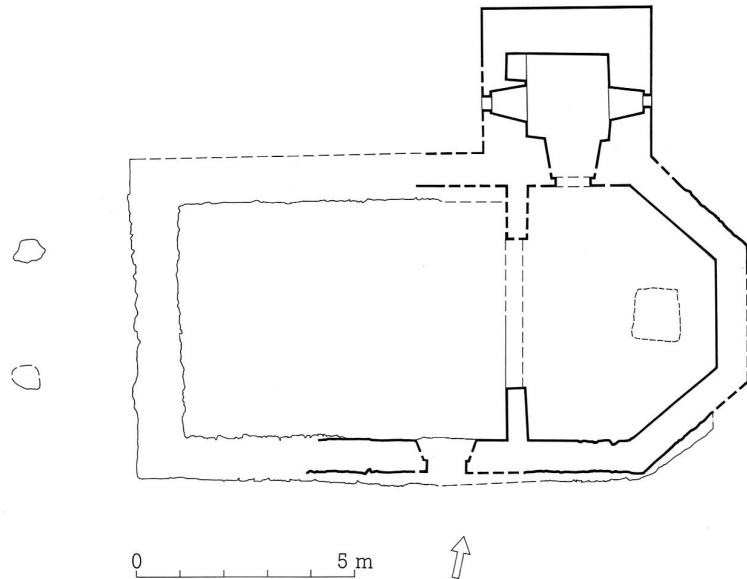
Abb. 66
Grundriss, Phase III.

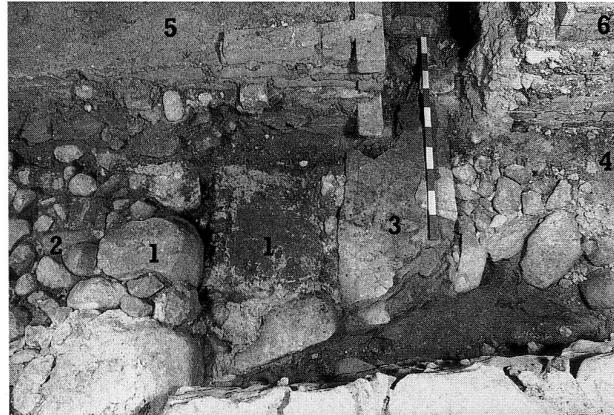
Abb. 67
Chor: Nordseite, Blick nach Süden.
1 Chorstufe I/2, 2 Boden I/2, 3 Chorstufenfundament III,
4 Unterlagsmörtel zu Tonplattenboden III, 5 Grab 1, 6 Grab 3.

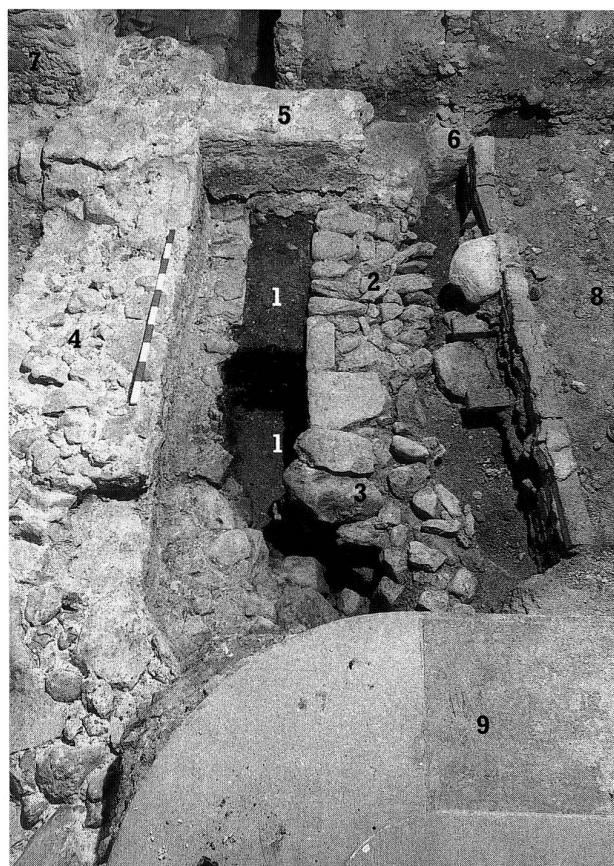
Abb. 68
Chor: Südseite, Blick nach Westen.
1 Gewachsener Boden, 2 Langhausmauer I, 3 Chormauer II,
4 Chormauer III, 5 Chorzunge III, 6 Chorstufe III, 7 Chorschulter V, 8 Grab 1, 9 Aktuelle Altarstufe.

Die Fundamente waren überall ungefähr 1,00 bis 1,10 m stark. Im Chor konnte aufgehendes, durchschnittlich 0,80 m breites Mauerwerk gefasst werden. Die Bollen- und Bruchsteine liegen, oft ohne die Mauerfluchten zu beachten, in einem grauen, mit groben Kieseln durchsetzten, extrem harten Mörtel (Abb. 68). Ziegelfragmente konnten nur in

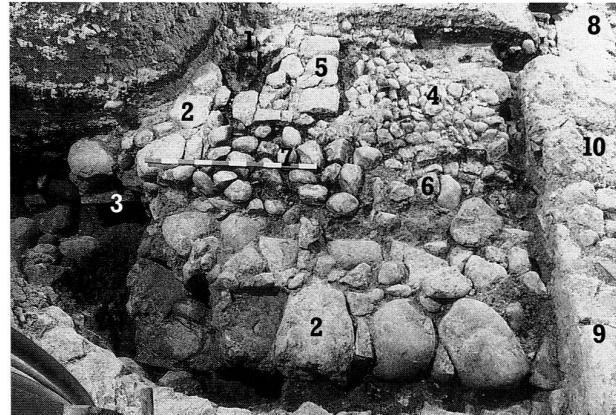
Abb. 69
Chor: Nordseite, Blick nach Süden.
1 Altarfundament I, 2 Chormauern II, 3 Negativ von
Armierungsbalken II, 4 Boden I/3, 5 Altarfundament II, 6 Boden-
substruktion II, 7 Boden II, 8 Chorstufenfundament III,
9 Fundamentsockel IV, 10 Chorschulterfundament V.

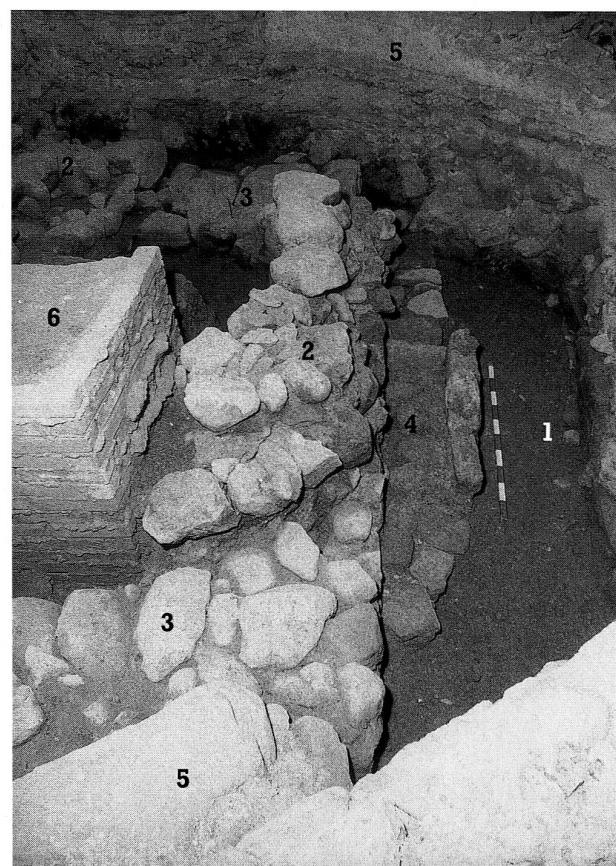
Abb. 70
Chor, Blick nach Norden.
1 Gewachsener Boden, 2 Apsismauer I, 3 Chormauern II, 4 Negati-
v vom Armierungsbalken II, 5 Chormauern III, 6 Grab 1.

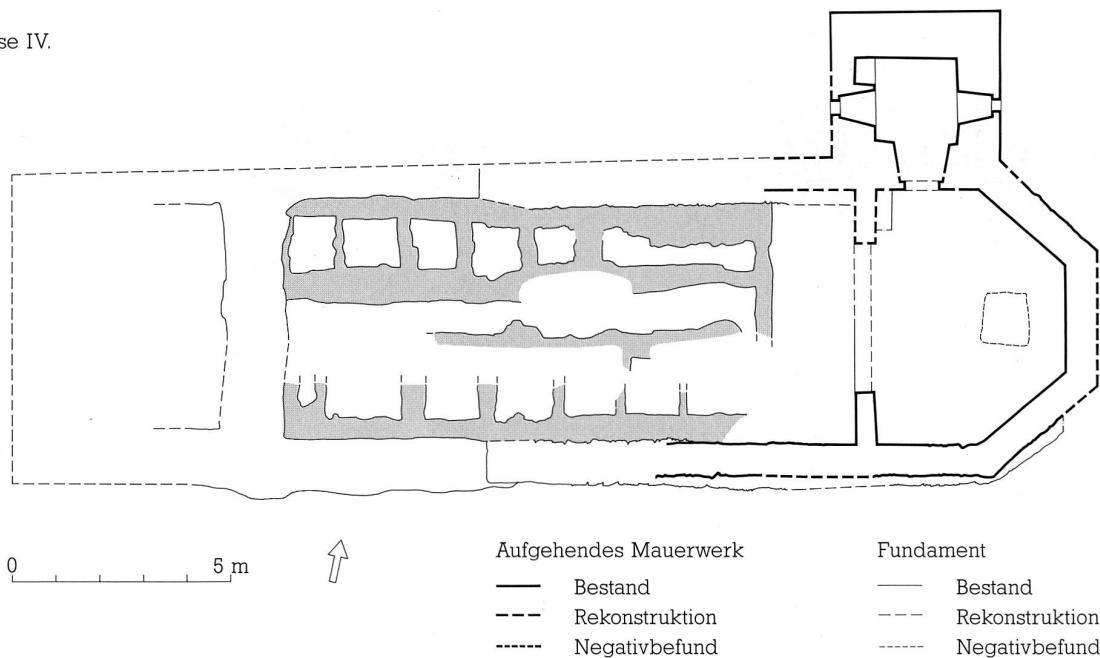
Abb. 71
Grundriss, Phase IV.

Das Schiff wurde bei diesem Umbau um mehr als die Hälfte der früheren Ausdehnung verlängert. Mehr als doppelt so lang als ehedem war sie, von aussen betrachtet, da die Vorhalle in gleicher Breite errichtet wurde. Ihre Lage der Westmauer ist nicht bekannt, da der gesamte Anbau sich nur noch in der Fundamentgrube abzeichnet hat. Diese wurde im westlichen Grabungsgelände nicht mehr weiterverfolgt wegen Erreichung der nötigen Aushubtiefe und weil spätere Heizungseinbauten ohnehin schon viel zerstört hatten.

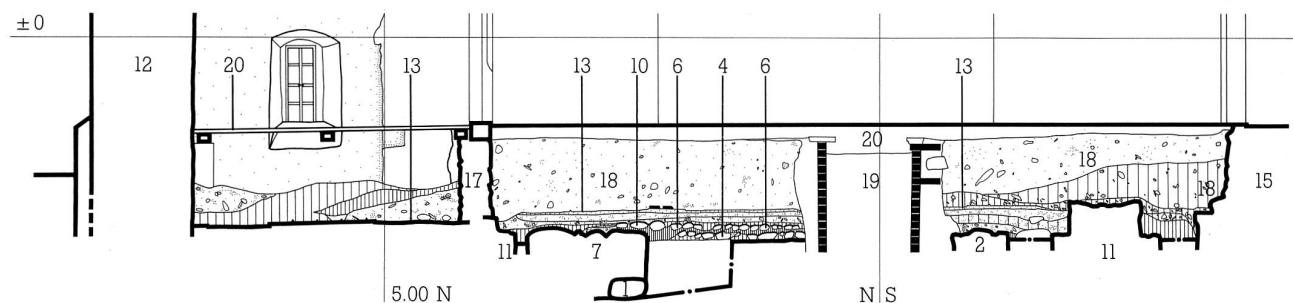
1 Apsismauer I, 2 Langhausmauer I, 3 Altarfundament I, 4 Boden I/2, 5 Chorstufe I/2, 6 Boden I/3, 7 Chormauern II, 8 Negativ von Armierungsbalken II, 9 Altarfundament II, 10 Boden II, 11 Chormauern III, 12 Turmnordmauer III, 13 Unterlagsmörtel zu Tonplattenboden III/IV, 14 Chorstufenfundament III, 15 Chormauern V, 16 Chorstufenfundament V, 17 Zumauerung des gotischen Turmeingangs, V, 18 Auffüllungen V, 19 Grab 1, 20 Aktueller Bestand.

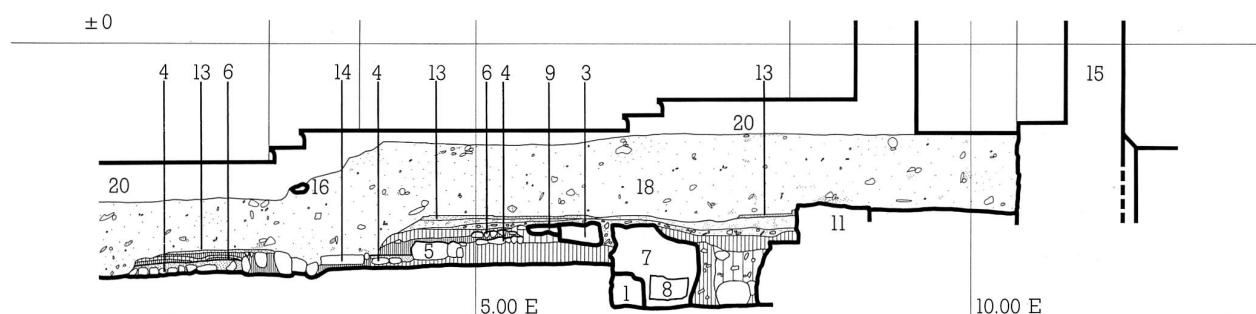
Abb. 73
Längsprofil des Chores bei 1.00 N. Erklärungen siehe Abb. 72.

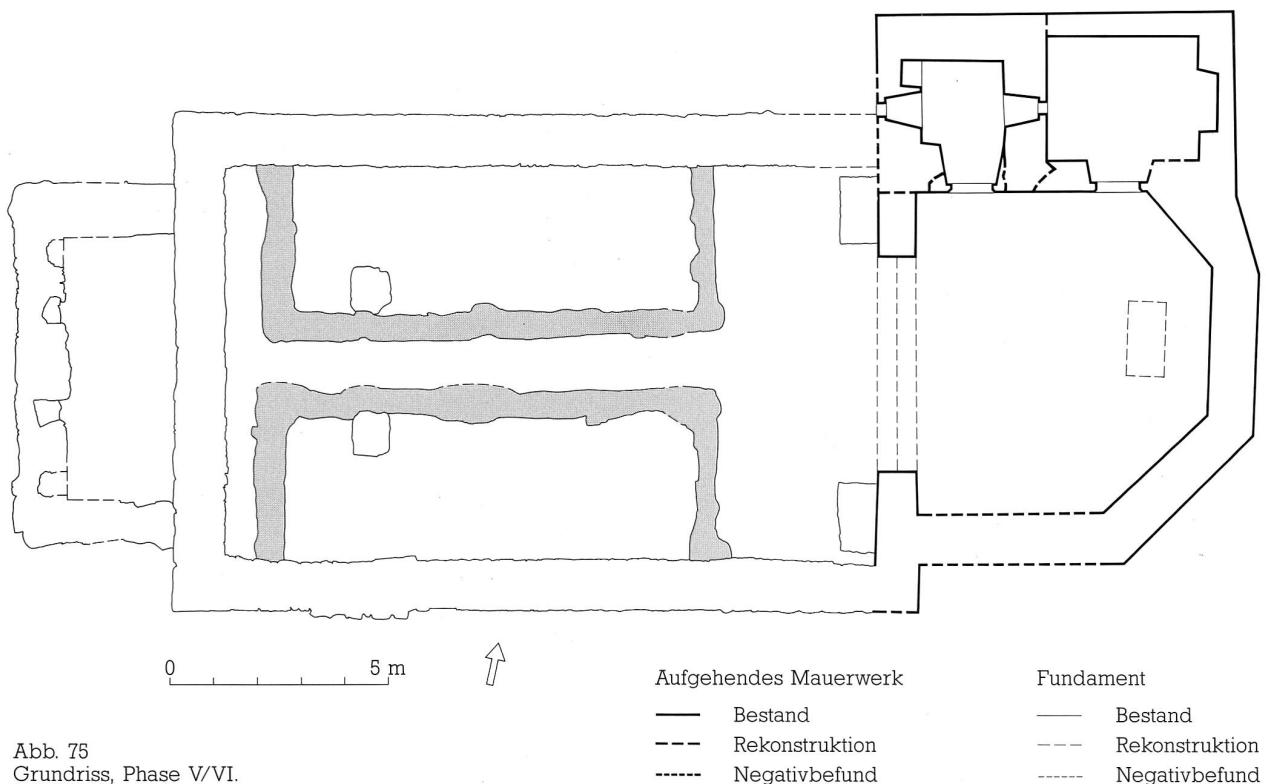
Abb. 75
Grundriss, Phase V/VI.

Ein bescheidener Fundamentrest der untersten Stufe konnte in der Westflucht der Triumphbogenmauer nachgewiesen werden. Er zeigt nicht Mauerwerkscharakter, sondern besteht aus hingeworfenen Sandstein- und Ziegelfragmenten. Es kann sich somit kaum um das Fundament des quellenmässig bekannten Kreuzaltars handeln. Zudem spricht auch die Lage nahe des nördlichen Triumphbogens dagegen. Die Sakristei blieb seit ihrer Erbauung beinahe unverändert. Nur der Boden wurde ausgetauscht.

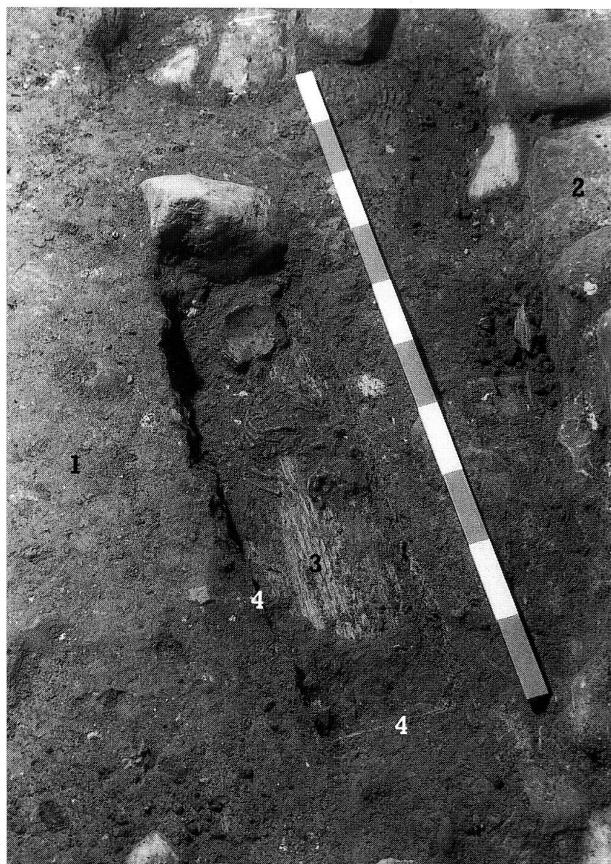
Abb. 76
Kindergrab 7, Blick nach Westen.
1 Gewachsener Boden, 2 Annexnordmauer I, 3 Sargboden,
4 Sargnegativ.

Auch das Kindergrab 7 weicht von der Ostwestachse ab (Abb. 76). Das Skelett des Neugeborenen war einmal, vielleicht bei der Planierung des Geländes, gestört worden, denn von der Schädelpartie waren Knochen in die Mitte des Grabes verschleppt. Das Kind war in einem Sarg beigesetzt und mit Kalk übergossen, der im Laufe der Zeit versinterete. Der Brauch, die Leichen mit Kalk zu übergießen, ist im späten Mittelalter aufgekommen und hat sich bis in die Barockzeit gehalten⁴⁰.

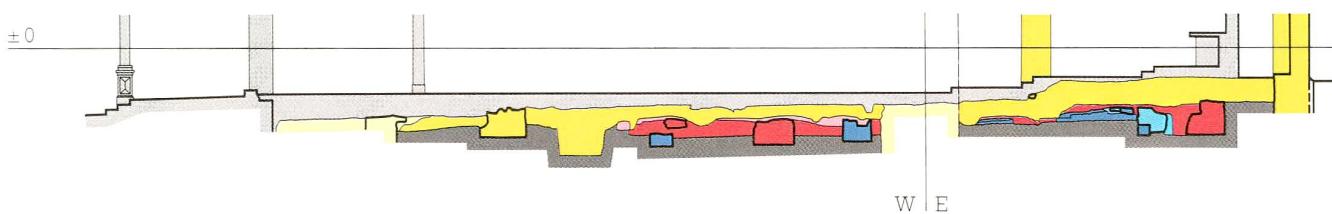
Abb. 78
Periodenplan: Profil.

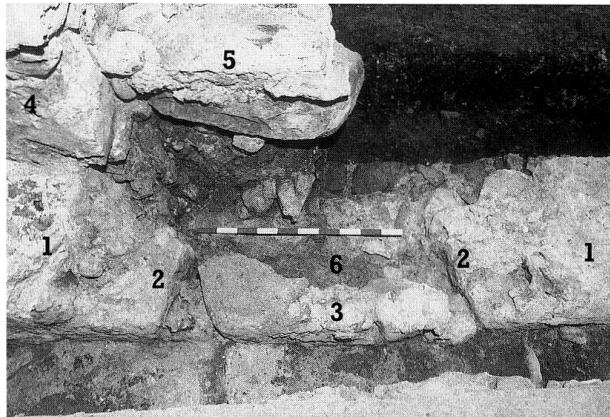
Abb. 79
Schiff: Südseite, Blick nach Süden.
1 Langhausmauer III, 2 Leibungen Südeingang III, 3 Zumaue rung des Südeingangs IV, 4 Chorschulter V, 5 Seitenaltar fundament V, 6 Ausbruch durch Pfostenloch V.

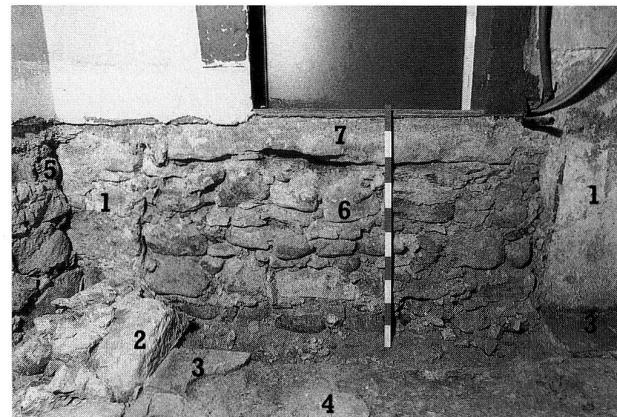
Abb. 81
Chor: Nordwand, Blick nach Norden.
1 Chormauer III, 2 Fundamentsockel IV, 3 Tonplattenboden IV, 4 Unterlagsmörtel zu Tonplattenboden IV, 5 Chorschulter V, 6 Zumauerung des gotischen Turmeingangs, V, 7 Schwelle zu Turmeingang V.

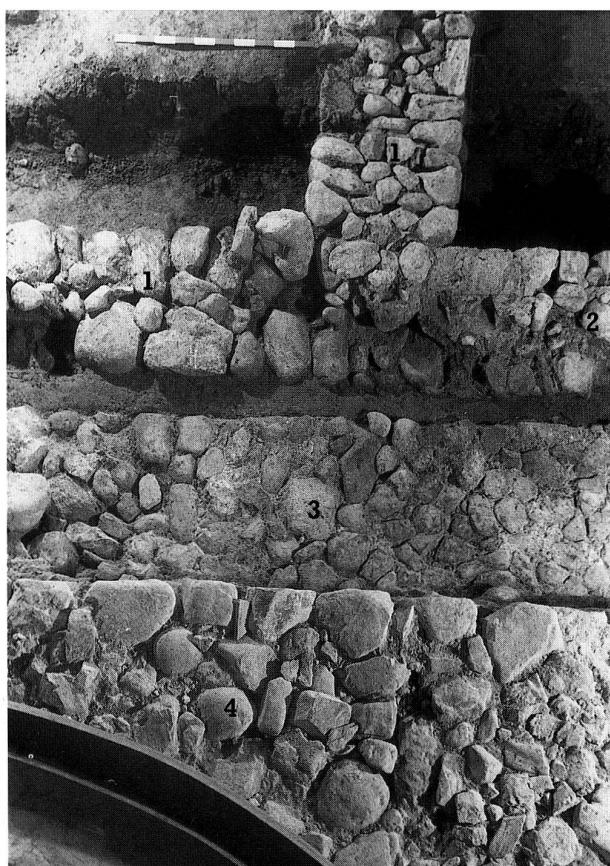
Abb. 80
Schiff: Nordseite, Blick nach Süden.
1 Langhausmauer I, 2 Annexmauer I, 3 Langhausmauer III,
4 Langhausmauer V.

Entsprechend der Grösse des Schiffs sind die erhaltenen Fundamente mit ihren durchschnittlich 1,20m starken Mauern breiter als jene der gotischen Anlage (Abb. 80). In der untersten Steinlage bestehen sie grösstenteils aus Findlingen. Als Frontsteine dienten Bollen- und Bruchsteine. Den Mauerkern füllen zusätzlich Kiesel, plattige Steine und Ziegelreste. Es scheint, dass die Vorgängerkirche als Steinbruch gedient hat, insbesondere der Anbau von 1511, dessen Mörtel leichter zu zertrümmern war als der zementharte von Bau III.

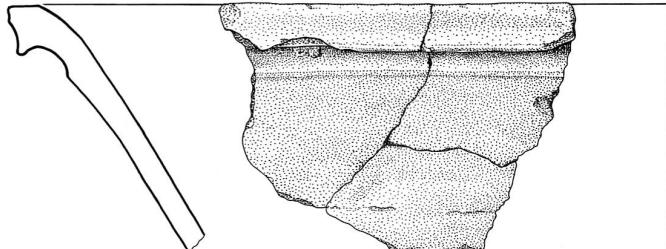
Abb. 82
Rand- und Wandscherbe einer Schüssel. Anfang 13. Jahrhundert (Massstab 1:2).

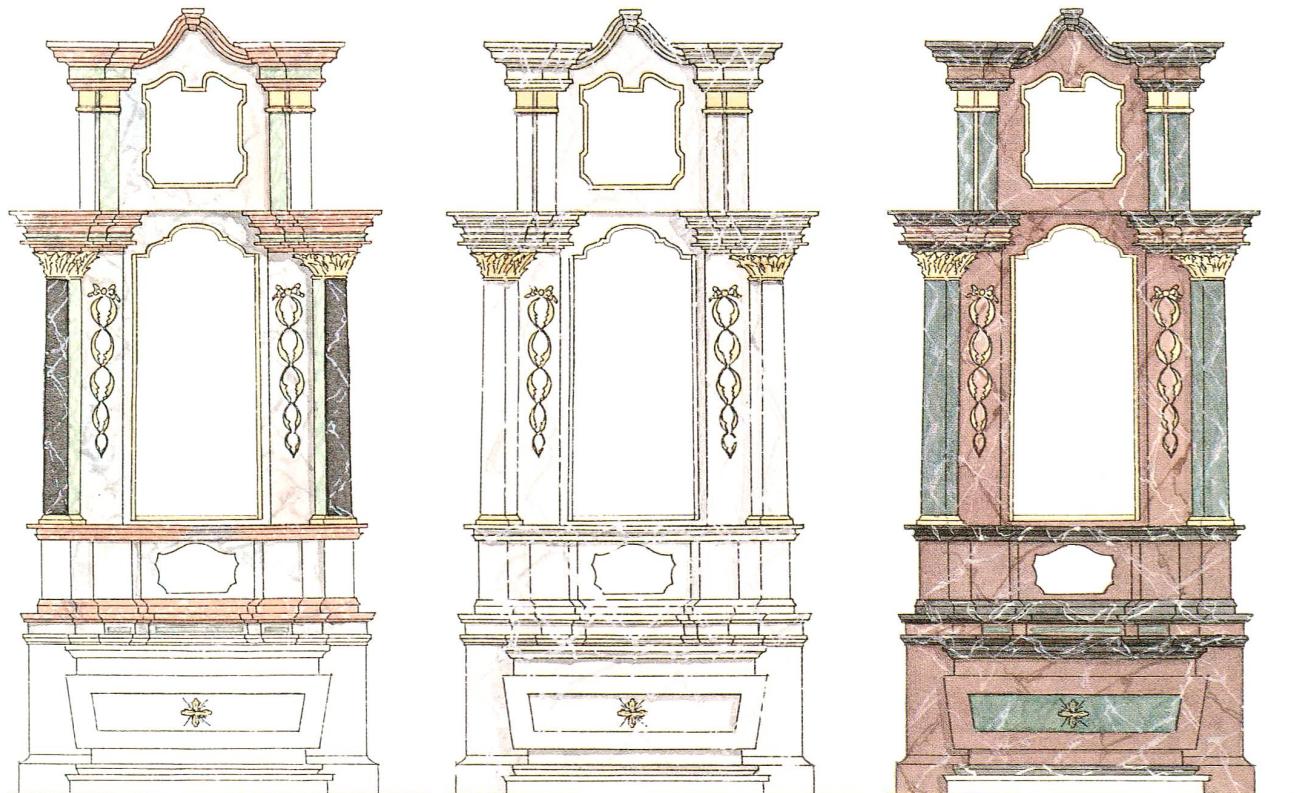
Abb. 86

Die drei Fassungen der Seitenaltäre. Zeichnungen nach dem Originalbefund der Firma Fontana, Jona: Spätbarocke Fassung 1762 (links), Klassizistische Fassung 1805 (Mitte), Neubarocke Fassung 1913 (rechts).

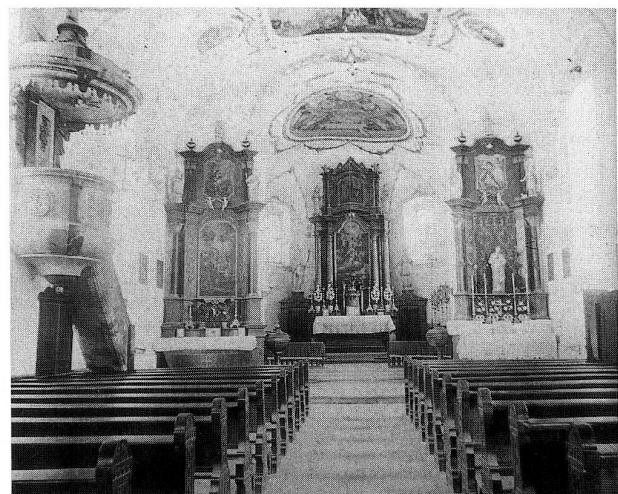
Abb. 88
Inneres der barocken Pfarrkirche St. Matthias, vor 1913.

Gipser- und Stukkaturarbeiten besorgten die Stukkateuren Zott und Griessl von Zug. Sie stukkierten das Tonnengewölbe über dem Schiff mit den Stichkappen über den Fenstern, die Fenstereinfassungen, die Wandpilaster mit Basen und Podesten, Kapitellen, Architrav und Hauptgebälk, die Emporenbrüstung, die Apostelkreuze, die Rahmen der Kreuzwegstationen und der Deckengemälde, die Brüstungen der Emporen- und Kanzeltreppen und das Kreuzgewölbe des Vorzeichens. Die Schreinermeister Georg Breitenstein, Xaver und Jakob Rüttimann aus Steinhausen sowie Jakob Kaufmann von Cham zeichneten für die Schreinerarbeiten verant-
