Artikel: Amt für Denkmalpflege und Archäologie

# AMT FÜR DENKMALPFLEGE UND ARCHÄOLOGIE

# DENKMALPFLEGE

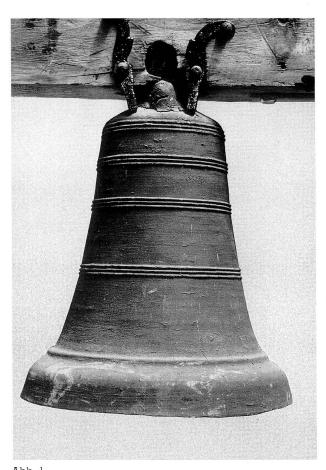
ADD. 1 Cham, Kapelle St. Andreas. Glocke aus dem 12. Jahrhundert.

tung des Quellenmaterials. Das kleine Glöcklein konnte in Zusammenarbeit mit der Glockenspezialistin Sigrid Thurm ins 12. Jahrhundert datiert werden. Es ist damit die älteste in Gebrauch stehende Kirchenglocke unseres Landes, zugleich das einzig bisher bekannte Beispiel einer «Zuckerhutglocke» mit Verzierungen aus je drei Schnurstegen (Abb. 1).

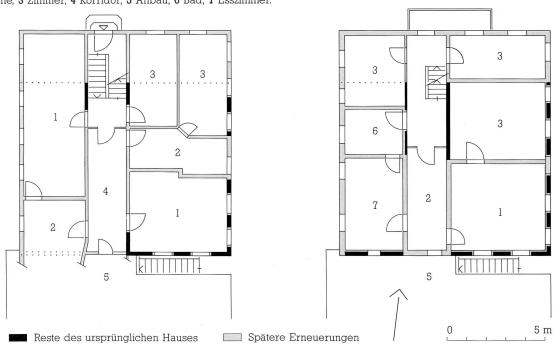
Abb. 9 Menzingen. Rickenbach-Haus. Grundrisse des 1. und 2. Wohngeschosses auf der Grundlage des Architektenplanes. 1 Stube, 2 Küche, 3 Zimmer, 4 Korridor, 5 Anbau, 6 Bad, 7 Esszimmer.

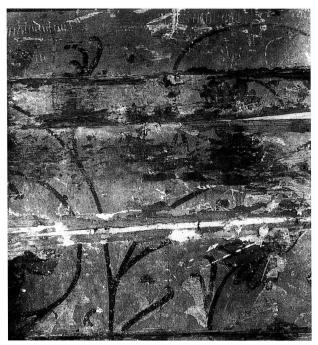
Abb. 11 Menzingen. Rickenbach-Haus, Hochparterre, Nordostraum. Bohlenwand mit Rankenmalerei.

Für das Freilegen, Untersuchen und Dokumentieren waren der Archäologie zwei Wochen gewährt worden. Es stellte sich heraus, dass das Gebäude um 1435 (dendrochronologische Bestimmung) errichtet wurde und zu einem wesentlichen Teil noch erhalten war. Es handelte sich um einen ursprünglich zweigeschossigen Blockbau über einem gemauerten Sockel mit zur Strasse gewendetem First. Die Räume waren seitlich eines Mittelkorridors angeordnet und 1,97 m bzw. 1,90 m hoch. Während an der Innenseite der Hausostwand des 1. Obergeschosses Einschnitte die ehemalige Zimmereinteilung andeuteten, fehlten an der gegenüberliegenden Seite Hinweise, da die gesamte Westwand im frühen 19. Jahrhundert erneuert worden war. Die ursprünglichen Decken und Böden waren bei früheren Umbauten entfernt worden. Sämtliche Binnenwände waren in Bohlenständerkonstruktion errichtet. Im Hochparterre des nordöstlichen Zimmers konnten noch Reste von Rankenbemalungen festgestellt werden, wie sie für die gotische Zeit typisch sind (vgl. Dorfstrasse 8 in Zug, Tugium 2, 1986, S. 61). Die Sockelzone wurde durch Quaderbemalung betont. Eine Fensteröffnung in der Südwand des 1. Obergeschosses blieb erhalten. Anzeichen weiterer Fenster konnten nicht mehr gefunden werden. In der Regel wurden in den späteren Jahrhunderten die Fensteröffnungen derart vergrössert, dass die alten spurlos verschwanden. Zum Korridor hin blieb eine ursprüngliche Türöffnung bestehen. Um 1822 (dendrochronologisches Datum) war das Haus zur Strasse hin um eine Fensterachse erweitert und um ein Stockwerk erhöht worden. Der neue Teil war in Fachwerk aufgeführt. In jüngster Zeit entstand der südliche Anbau.

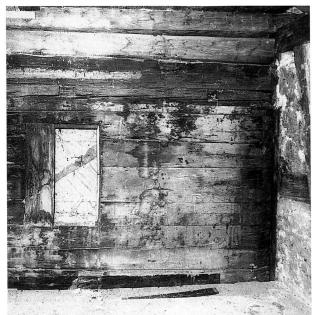
Abb. 12 Menzingen. Rickenbach-Haus. 1. Obergeschoss, ursprüngliche Südwand mit später verschlossenem und aufgegebenem Fenster. Ansicht von Norden.

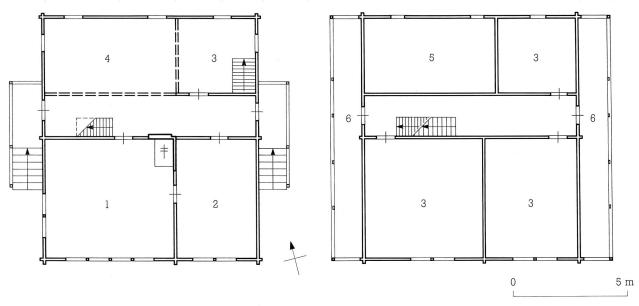
Abb. 21 Zug, Chamerstrasse 120. Grundrisse des Erdgeschosses und des Obergeschosses im rekonstruierten Originalzustand. 1 Stube, 2 Nebenstube, 3 Kammer, 4 Küche, 5 Stübli, 6 Laube, 7 Anbau.

Das Blockhaus auf verputztem Bruchsteinsockel besitzt im Keller drei Räume, im Erdgeschoss ostseitig eine Stube mit Nebenkammer, rückwärtig die Rauchküche mit einer Vorratskammer und im 1. Obergeschoss drei Kammern, die Lauben, den quer zum Giebel orientierten Korridor und einen ursprünglich vermutlich offenen Raum über der Rauchküche. Die Kellertreppe führte ursprünglich nicht in die Küche, sondern in die Vorratskammer daneben. Der südwestliche Teil des Hauses war vorerst wohl nicht unterkellert, eine zugemauerte Türe in der Südmauer lässt vermuten, dass das Strassenniveau früher rund 40 cm tiefer lag. Der Küchenboden bestand also zuerst nur aus gestampfter Erde, oder war vielleicht, wie der Mittelkorridor, mit Sandsteinplatten ausgelegt. Die Treppe in das 1. Obergeschoss dürfte entlang der östlichen Korridorwand nach Süden emporgeführt haben. Mit der Errichtung des nördlichen Anbaues im 19. Jahrhundert verlagerte sich die Erschliessung des Hauses von der Süd- auf die Nordseite, einerseits als Zugang in das Erdgeschoss, anderseits als Verbindung vom 1. Obergeschoss in den Anbau.

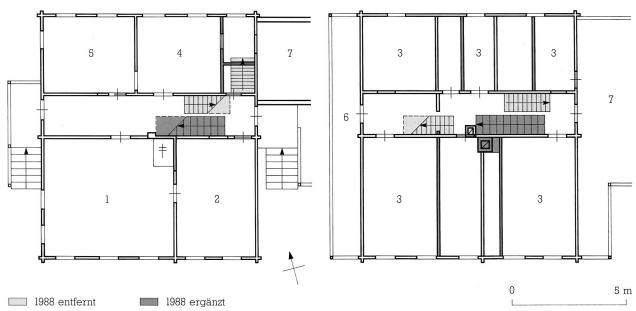
Abb. 22 Zug, Chamerstrasse 120. Grundriss des Erdgeschosses und Obergeschosses mit den späteren Veränderungen. 1 Stube, 2 Nebenstube, 3 Kammer, 4 Küche, 5 Luftraum über der Küche, 6 Laube.

Das Wohnhaus hat sich im Verlaufe der Jahre infolge ungenügender Fundation gegen die Westseite hin zwischen 30 und 40 cm gesenkt. Dieser Mangel konnte mittels Presspfählen behoben werden. Um die statischen Bauteile und den baulichen Zustand generell zu prüfen, wurden die Verkleidungen der Wände und Decken sowie die Bodenbeläge entfernt. Es zeigte sich, dass die Westfassade fast vollständig verfault und verwurmt war, sodass sie neu aufgerichtet werden musste. Bei den restlichen Fassaden sowie beim Dachstuhl mussten partiell Teile ersetzt werden.

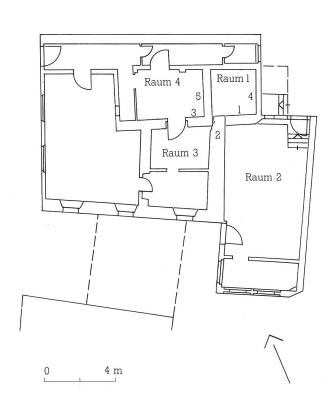
Abb. 24 Zug, Dorfstrasse 1. Erdgeschoss, Grundriss und Ansicht der Ost- und Südwand. 1 Südmauer Raum 1, 2 Ostmauer Raum 3, 3 Südmauer Raum 4, 4 Ostmauer Raum 1, 5 Ostmauer Raum 4, 6 fetter Humus, 7 Bauniveau zu Mauer 1, 8 Baugrube zu Mauer 1, 9 Auffüllung, 10 Bachschutt, 11 Gewachsene Schichten.

vier Mauern in den untersten Partien studiert werden. Es zeigte sich, dass die bestehende Nordmauer auf einem Rest der ehemaligen Stadtmauer aufgebaut war. Den grössten Teil des Stadtmauerfundamentes hatte der jetzt herausgebrochene Boden überdeckt. Nur 47 cm darunter lag die Mauersohle, das heisst, dass das ursprüngliche stadtseitige Gehniveau sehr viel höher gelegen haben muss. Die Stadtmauer war im Fundament mindestens 1,60 m breit. Dieses Mass entspricht den an andern Stellen ermittelten Mauerstärken. (Seestrasse 15: 1,70 m; Fischmarkt 15/17: 1,60 m; Zytturm/Lughaus: 1,60 m; Archivturm: 1,60 m; Grabenstrasse 6: 1,60 m; Grabenstrasse 20: 1,60/1,70 m; Grabenstrasse 24: 1,60 m; Grabenstrasse 32: ca. 1,80 m; Grabenstrasse 42: 1,70 m; Liebfrauenkirche: 1,60 m. Die Unterschiede ergeben sich vor allem aus den verschiedenen Messhöhen.) Die übrigen drei Mauern dürften in einer einzigen Bauetappe an die Stadtmauer angebaut worden sein. Diese Annahme ergibt sich aus den zusammen zu sehenden Fundamentsohlen. Im Osten reichte die Fundamentunterkante knapp bis zum Betonboden hinunter, im Westen lag sie beinahe 60 cm tiefer, im Süden setzte sie im Westen in etwa gleicher Höhe an wie das anstossende Fundament und stieg gegen Osten stetig an bis zur Höhe

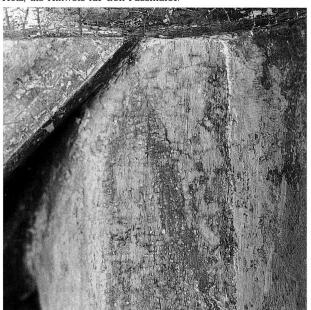
Abb. 45 Baar, Annakapelle. Kruzifix. Gemalte Blutbahn direkt auf dem Holz. als Hinweis für den Fassmaler.

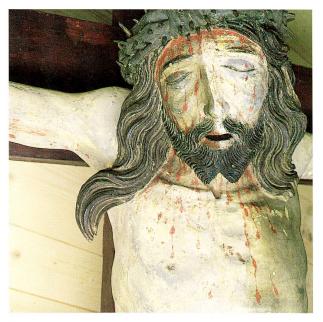
Abb. 46 Baar, Annakapelle. Kruzifix. Oberkörper mit Freilegungsproben.

Die Restaurierung umfasste die Sicherung loser Fassungsschollen, das Nachmodellieren der fehlenden Mittelfinger sowie das Ablösen der Reste der über der zur Restaurierung bestimmten Schicht liegenden jüngeren Anstriche. Wo die Schicht des 17. Jahrhunderts fehlt, scheint die darunterliegende ältere Schicht durch, die sich farblich gut einfügt.

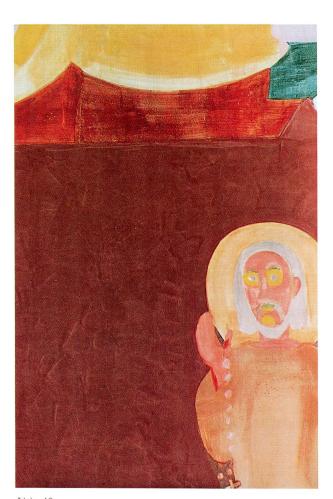
Abb. 48 Zug, Oberwil, Bruderklausenkirche. Die Altarwand nach dem Überstreichen durch einen Flachmaler, 1988 (Ausschnitt).

Seit nunmehr zwanzig Jahren waren Gehrs Fresken in ihrer ursprünglichen Malweise und Leuchtkraft sichtbar (Abb. 47), bis der Kirchenrat 1986 einen Flachmaler beauftragte, vornehmlich die teilweise beschädigte Altarwand sanft auszubessern. Da die Kirche nicht unter Denkmalschutz steht, war der Kirchenrat selbstverständlich berechtigt, solche Arbeiten in eigener Kompetenz ausführen zu lassen. Der Flachmaler traf ein Fresko an, das an verschiedenen Stellen mit Dispersionsfarben und Filzstift geflickt war. Vom 5. bis 26. Juli 1987 schliff er die Dispersionsfarben ab, um den Haftgrund für die Keim-Dekor-Farben vorzubereiten. Die unteren Wandecken waren teilweise so beschädigt, dass das Mauerwerk mit mineralischem Verputz ausgebessert werden musste. Alle diese Flickstellen konnten mit Lasur nicht mehr retuschiert werden, darum entschied sich der Maler, die ganze Fläche im ehemaligen weissen Grundton der Mauer zu überstreichen und darüber die anhand originaler Freskostücke nachgemischte Lasur in Caput mortuum aufzutragen. Dabei ging die für Ferdinand Gehr typische Malweise, die grosszügige Handschrift der Pinselführung, vollständig verloren. Die vorher unregelmässige, transparente Farbschicht war nun durch eine kompakte, vollständig schliessende Malhaut überdeckt (Abb. 48).

Diese sogenannt «sanfte» Renovation, die ohne Rücksprache mit dem Architekten der Kirche oder mit dem Künstler selbst erfolgte, fiel einer Kirchenrätin auf, die die kantonale Denkmalpflege um einen Augenschein und eine Stellungnahme ersuchte. Unseren Vorschlägen entsprechend beauftragte der Kirchenrat in der Folge den Fachexperten der Denkmalpflege, Oskar Emmenegger, Zizers, mit einem Gutachten<sup>2</sup>. Darin hält der Experte fest: «Die Untersuchung hat ergeben, dass Gehr die Malerei in Freskotechnik ausgeführt hat... Die für die Freskotechnik typischen Merkmale, wie Pontate und Giornate, lasierender Farbauftrag sowie Pinselduktus, der nur entsteht, wenn in den frischen, weichen Verputz gemalt wird, sind deutlich zu erkennen... Der Farbauftrag erfolgte eindeutig al fresco.

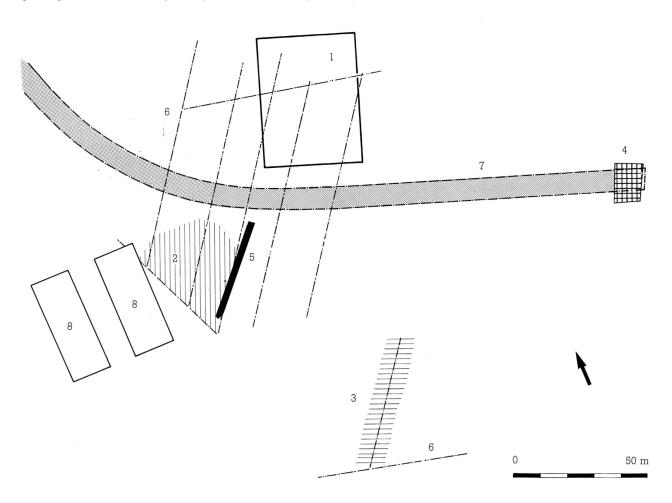
Abb. 50
Steinhausen, Sennweid. Situation. 1 Grabung Juli 1988 – Februar 1989, 2 Neolithische Fundstelle, 3 Bronzezeitliche Fundstelle, 4 Suchgrabung 1987, 5 Kanalisationsgraben, Januar 1988, 6 Drainage-Leitungen, 7 1986 erstellte Strasse, 8 Lagerhäuser DLZ, Steinhausen.

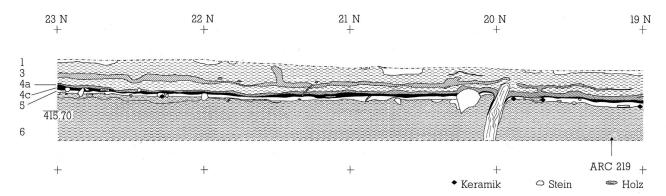
Abb. 51
Steinhausen, Sennweid. Profil. 1 Etwa 30 cm dicker Humus, 2 Flussand, der nur im nördlichen Teil der Grabung vorkommt (im Profil nicht sichtbar), 3 Zwei weissliche, mit Wurzelkanälen durchsetzte Seekreideschichten, die durch eine braune siltige Schicht voneinander getrennt sind, 4a 2 cm breite, hellbraune lehmige Schichte mit zerstreut vorkommenden Holzkohleteilchen, 4b Feines, nur bruchstückhaft vorhandenes Sandbänkchen (im Profil nicht sichtbar), 4c Kulturschicht aus dunklem Lehm, durch menschliche Tätigkeit und organische Abfälle verfärbt, 5 Gräuliche lehmige Seekreide, Oberfläche entspricht Siedlungshorizont, 6 Weissliche Seekreide.

- 4a. Ca. 2 cm breite, hellbraune lehmige Schicht (ARC 172: 2910 ±60 BP) auf zerstreut vorkommenden Holzkohleteilchen.
- 4b. Feines, nur bruchstückhaft vorhandenes Sandbändchen, das im Profil nicht zu erkennen ist.

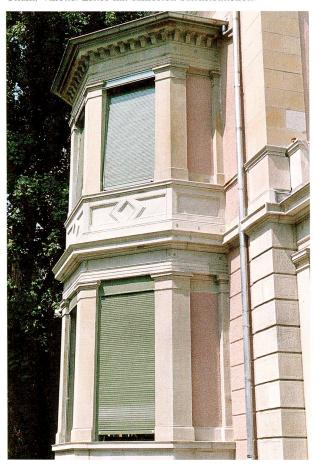
Abb. 61 Cham, Villette. Gefestigte und zum Teil aufmodellierte Sandstein-Volute.
