Band: 6 (1990)

Artikel: Amt für Denkmalpflege und Archäologie

AMT FÜR DENKMALPFLEGE UND ARCHÄOLOGIE

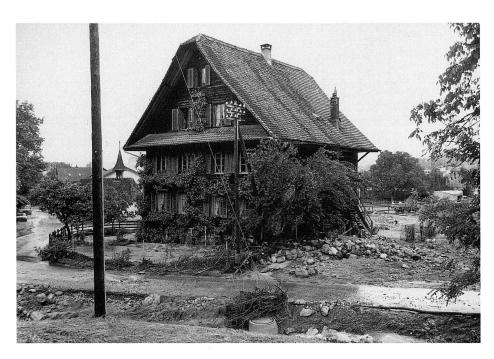
Abb. 4 Baar, Inwil, Talacherstrasse 27. Ansicht von Südosten vor der Restaurierung. sichtbar sind die Schäden des Unwetters vom 17. Juni 1986.

Talcherstrasse 27, Inwil, Wohnhaus (Abb. 4-5)

Mit Regierungsratsbeschluss vom 13. April 1987 wurde das Wohnhaus unter kantonalen Denkmalschutz gestellt. Inzwischen konnte die sorgfältige und substanzschonende Gesamtrestaurierung abgeschlossen werden.

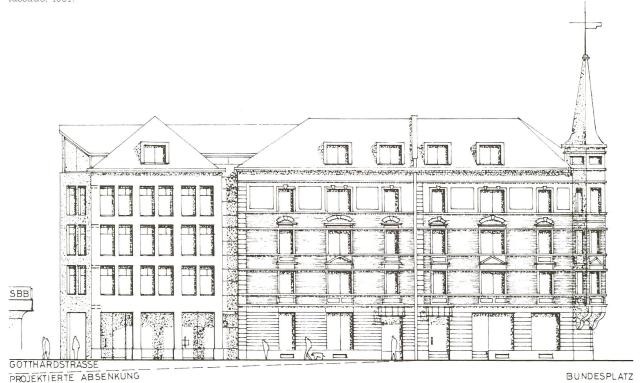
Abb. 16
Zug, Gotthardstrasse 17/19, «Gotthardhof». Projektstudie unter Beibehaltung des alten Gebäudes von Josef Stöckli, Cham, Nordfassade, 1987.

vollständigt wurde. Die erwähnte Westzeile zwischen Gotthardstrasse und Bahnhof ist seit 1953 völlig ausgewechselt worden. Obwohl eine Alternativstudie von Architekt Josef Stöckli den Nachweis erbracht hatte, dass die im Neubau vorgesehene Nutzung praktisch vollständig auch in einem die Bausubstanz des «Gotthardhofes» respektierenden Projekt untergebracht werden könnte, entschied sich die Stadtgemeinde Zug schliesslich für den Abbruch des Gebäudes.

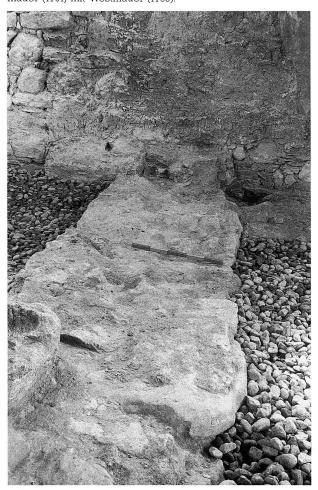
Abb. 22 Baar, Allenwinden, Kirche St. Wendelin. Baunaht an der Südmauer (1701) mit Westmauer (1769).

Westmauer von 1701: Noch vor unserem Eintreffen war im Schiff mit dem Abschlagen des Verputzes auf den unteren 2 Metern begonnen worden. Dadurch war auf der Südseite im Mauerwerk die Baunaht der Kapelle von 1701 sichtbar geworden (Abb. 22). Die ehemalige Westmauer besass etwa die gleiche Stärke wie die Westmauer von 1769 und befand sich etwas verschoben östlich von dieser. Im Gegensatzzu 1974, als die Fassaden restauriert wurden, konnte hier die Aussenflucht nicht genau er-

kannt werden. An der Nordseite war die Baunaht ebenfalls zu erahnen.

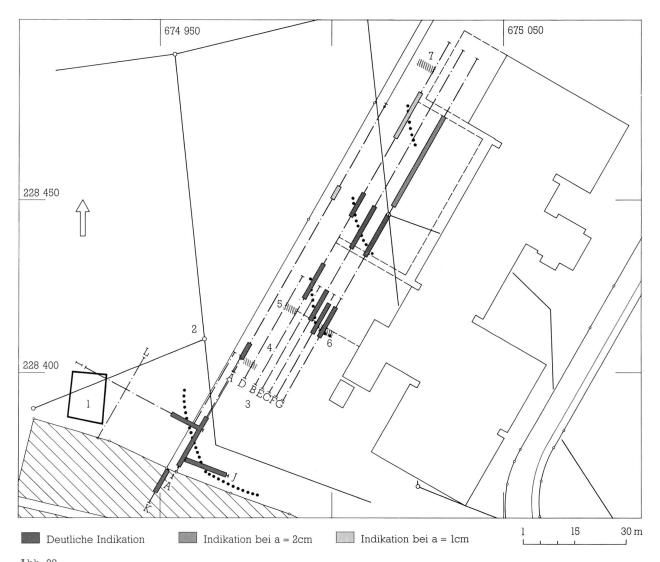
Abb. 28 Cham, Hagendorn. Situationsplan: 1 Römische Fundstelle (1944), 2 Wuhrgräben, 3 geoelektrische Sondierungen A-L, 4-7 Sondiergräben.

In der Schweiz wurde, gemäss Gustav Theodor Schwarz, erstmals 1959 in Avenches geoelektrisch sondiert⁸. Das Verfahren basiert auf der elektrischen Leitfähigkeit der Materie. Je nach Beschaffenheit der im Boden liegenden Überreste heben sie sich durch erhöhten oder verringerten elektrischen Widerstand von den sie umgebenden Bodenbestandteilen ab. Die Messwerte werden in

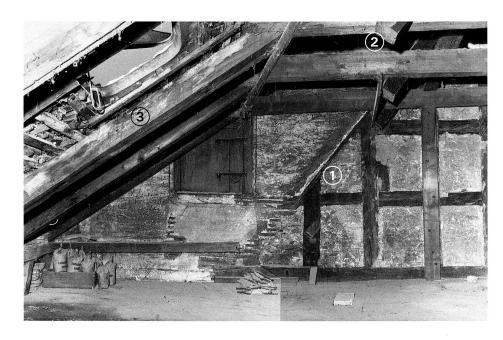
Abb. 36 Zug, Neugasse 24/26, «Wilder Mann». Ansicht der Nordseite des Südgiebels Haus 24.

die so entstandenen Lücken durch vorgesetztes Fachwerk ausgeflickt (Abb. 35,5). Der nördliche Hausteil (Nr. 24) behielt demgegenüber den alten Dachstuhl bei, was gut an der Aussenseite der (Fachwerk) Nordwand von Nr. 26 ablesbar war (Abb. 36,1).
