**Zeitschrift:** Tugium : Jahrbuch des Staatsarchivs des Kantons Zug, des Amtes für Denkmalpflege und Archäologie, des Kantonalen Museums für Urgeschichte Zug und der Burg Zug

**Artikel:** Amt für Denkmalpflege und Archäologie

# AMT FÜR DENKMALPFLEGE UND ARCHÄOLOGIE

## DENKMALPFLEGE

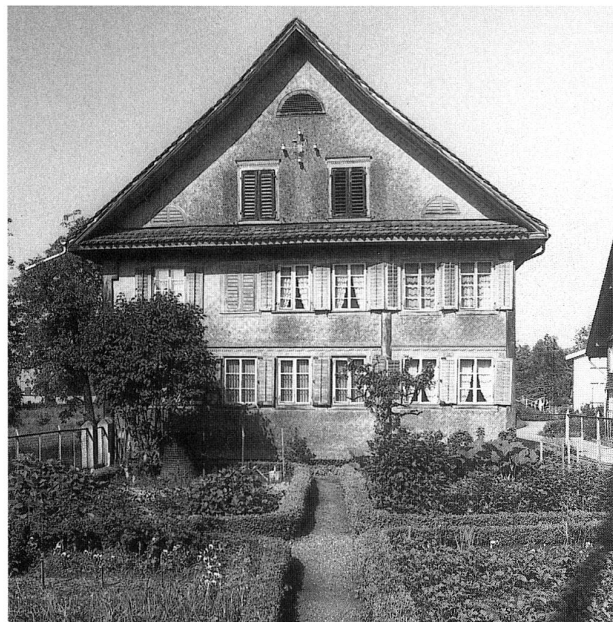
Abb. 1  
Baar, Kirchgasse 13. Ansicht von Osten vor der Restaurierung, 1988.

Das Wohnhaus liegt unmittelbar westlich des Kirchhofes und bildet zusammen mit den benachbarten Altbauten Kirchgasse 15/17 den adäquaten und massstabgerechten Rahmen für die monumentale Gebäudegruppe von Pfarrkirche und Beinhaus. Als klarer, freistehender Baukörper bestimmt es die westliche Peripherie des Kirchenbezirkes. Ihm zur Kirche hin vorgelagert ist ein in barocker Art symmetrisch angelegter Bauerngarten. Die dendrochronologischen Untersuchungen datieren den Bau ins 15. Jahrhundert. Es handelt sich um einen Bohlenständerbau, wie er im Spätmittelalter häufig war. Nur wenige haben sich jedoch bis heute erhalten. Das statische Gefüge und die als ursprünglich nachgewiesenen Innenwände wurden in das Restaurierungskonzept integriert und bleiben erhalten. Ebenso wichtiger Bestandteil des Restaurierungskonzeptes war die Erhaltung des biedermeierlichen Aspektes des 1856 im heutigen Erscheinungsbild entstandenen Äusseren. Wesentliche ästhetische Verbesserungen brachten die Entfernung des störenden Flachdachanbaus auf der Westseite, die Verschindelung der verputzten Nordfassade und der verbretterten Westwand. Das Innere wurde schonungsvoll umgebaut und restauriert. So wurden Wand- und Decktäfer sorgfältig demontiert, in der Schreinerwerkstatt gereinigt, ge-

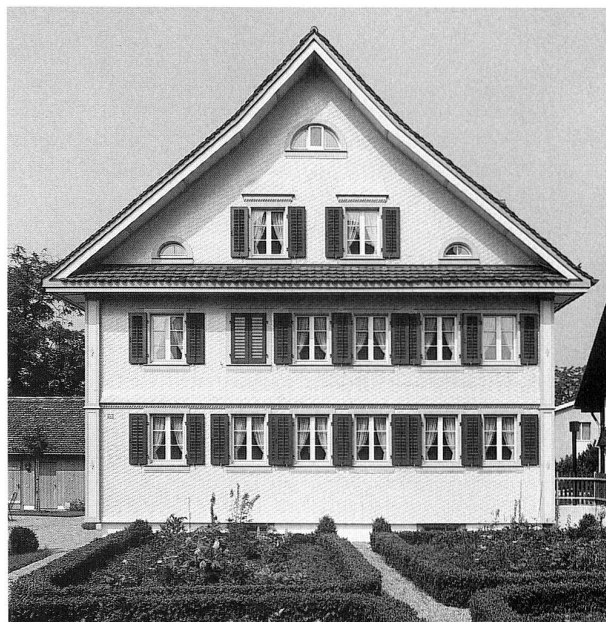
Abb. 2  
Baar, Kirchgasse 13. Ansicht von Osten nach der Restaurierung, 1989.

wacht und wieder angebracht. Das Wohnhaus beherbergt zwei grosszügige Wohnungen, eine im Erdgeschoss und im 1. Stock und eine zweite im Dachgeschoss mit Galerie. Dank der guten Zusammenarbeit zwischen der verständnisvollen Bauherrschaft, dem Architekten und den Handwerkern konnte ein wertvolles Baudenkmal stilgerecht restauriert werden. Nach 13 Monaten Bauzeit wurde das Wohnhaus im Oktober 1989 wieder bezogen.

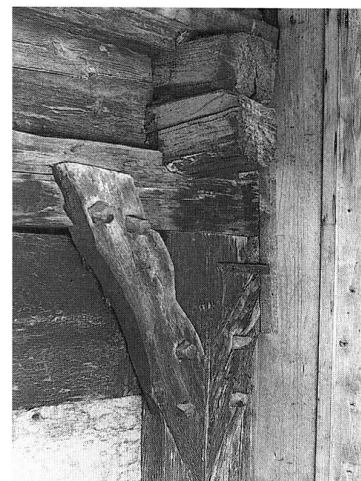
Abb. 3  
Baar, Kirchgasse 13.  
Zweites Obergeschoss,  
Giebelseite West.  
Kopfstreben eines  
zweigeschossigen  
Mittelständers  
(datiert 1470).

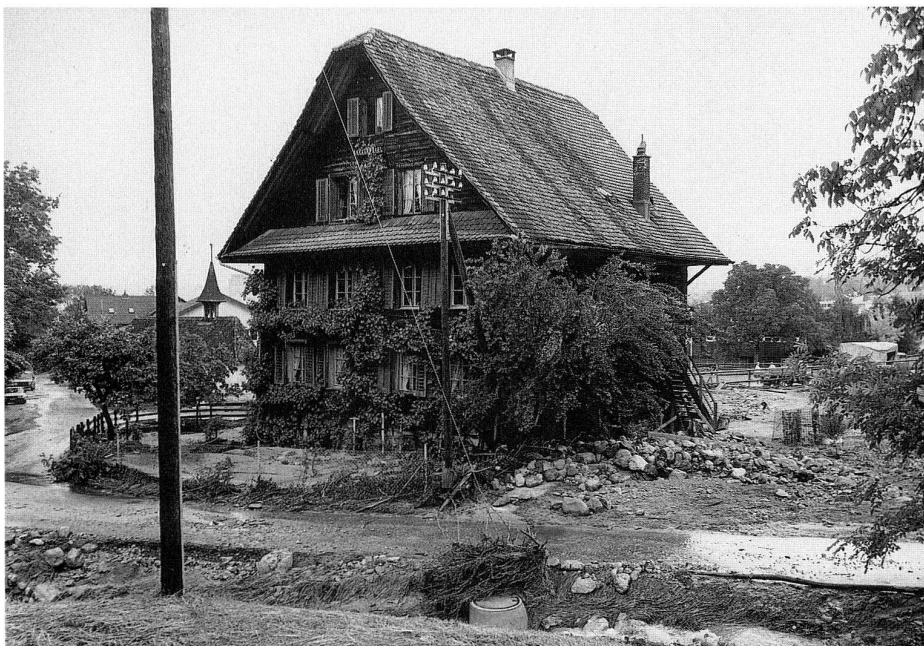
Abb. 4  
Baar, Inwil, Talacher-  
strasse 27. Ansicht von Süd-  
osten vor der Restaurierung,  
sichtbar sind die Schäden  
des Unwetters vom  
17. Juni 1986.

Mit Regierungsratsbeschluss vom 13. April 1987 wurde das Wohnhaus unter kantonalen Denkmalschutz gestellt. Inzwischen konnte die sorgfältige und substanzschonende Gesamtrestaurierung abgeschlossen werden.

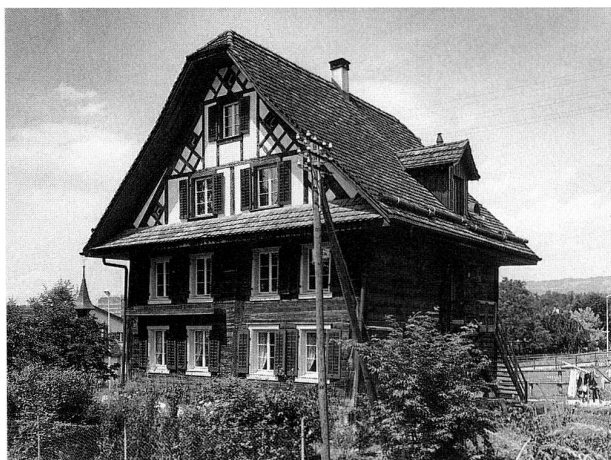
Abb. 5  
Baar, Inwil, Talacherstrasse 27. Ansicht von Südosten nach der Restaurierung, 1989.

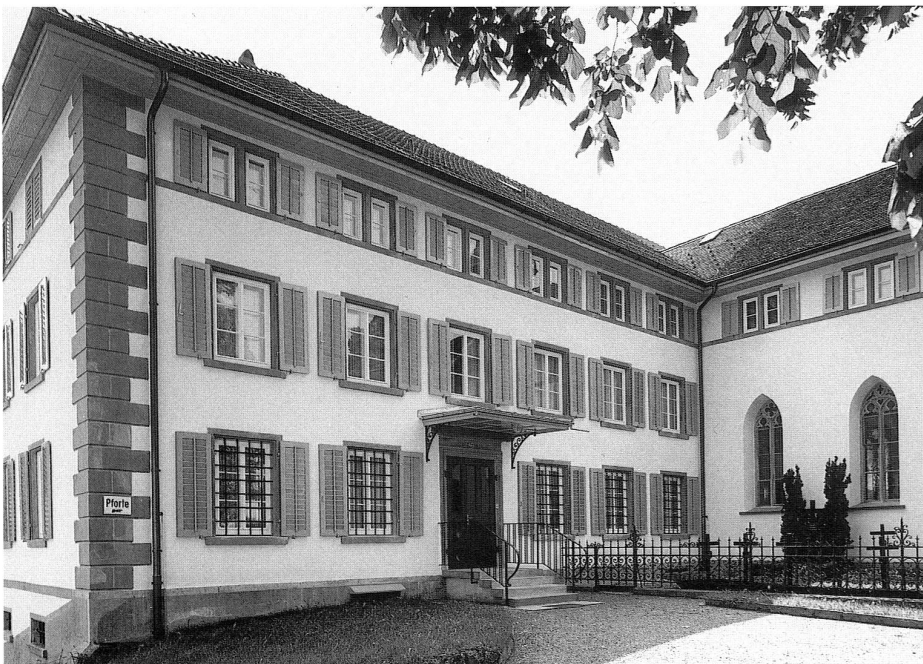
Abb. 6  
Menzingen, Kloster Gubel.  
Ansicht der Eingangspartie,  
1990.

aus Anlass der Aussenrestaurierung der Klosterkirche, des Klosters und der Ölbergkapelle. Die baulichen Massnahmen umfassten das Entfernen und Erneuern des Deckputzes an den Fassaden, die Restaurierung der Natursteine, Spengler- und Malerarbeiten.

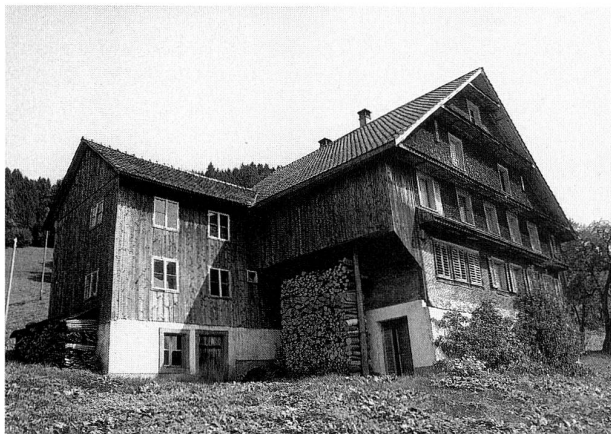
Abb. 7  
Oberägeri, Oberbüel. Ansicht von Westen vor der Restaurierung, 1988.

Das Bauernhaus dürfte noch im 15. oder 16. Jahrhundert entstanden sein. Die unregelmässigen Vorstösse in der nördlichen Giebelwand und die sorgfältig abgefasten Balkenköpfe der Giebelwandkammer weisen auf eine entsprechende Datierung hin. Das Dach war damals viel schwächer geneigt und blieb bis um 1820 mit Schindeln bedeckt. Nach 1880 erfolgten Umbauten im Dachbereich mit neuem Sparrendach. Die auf der westlichen Traufseite auskragende Kammer erweckt, da sie mit Brettern verkleidet ist, den Eindruck einer Laube. Der Trottenanbau erfolgte im 19. Jahrhundert. Die Rauchküche wurde vermutlich im Zusammenhang mit der Dachumgestaltung geschlossen. Im Hinterhaus des zweiten Obergeschosses ist lediglich ein kleiner Kammerwürfel angeordnet, während der ehemals offene zentrale Raum bis zum Umbau 1988/89 frei lag. An älterer Ausstattung sind die ehemalige Stubentüre aus dem 17. Jahrhundert in der Giebelkammer, die Ofenkacheln am Ofensitz im Esszimmer aus dem 17. und 18. Jahrhundert sowie Büffet und Täfer der Stubeneinrichtung aus dem dritten Drittel des 18. Jahrhunderts noch vorhanden.

Die Umbau- und Restaurierungsarbeiten wurden sehr subtil unter Wahrung der Substanz ausgeführt, gleichzeitig konnten gestalterische Verbesserungen wie zum Beispiel die Öffnung der östlichen Laube realisiert werden. Die Arbeiten wurden anfangs Juni 1989, nach knapp einem Jahr Bauzeit, abgeschlossen.

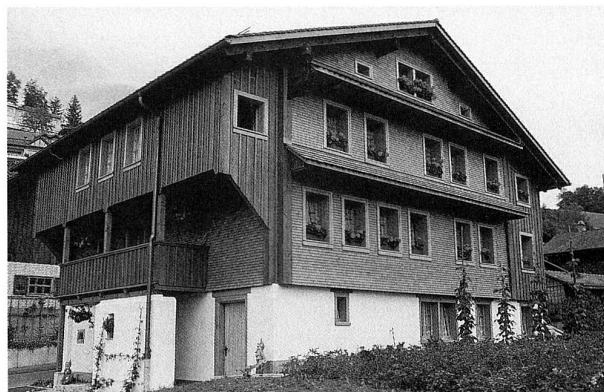
Abb. 9  
Oberägeri, Schwerzelweg 2. Ansicht von Südwesten nach der Restaurierung, 1989.

Der Regierungsrat hat mit Beschluss vom 11. April 1989 das Wohnhaus als Baudenkmal von lokaler Bedeutung unter Schutz gestellt. Das Blockhaus unter charakteristisch flachem «Tätschdach» datiert ins späte Mittelalter, die dendrochronologischen Fälldaten der verwendeten Hölzer weisen in die Jahre 1478/1479. Von besonderem Interesse sind die originale, leicht gewölbte Dachkammer und die goti-

sche, profilierte Balkendecke in der Stube. Die Umbau- und Restaurierungsarbeiten erfolgten unter Rücksichtnahme auf die Altsubstanz. So wurde die gotische Balkendecke in der Stube restauriert und die originale Raumaufteilung mit den originalen Blockwänden beibehalten. Die Decke der Dachkammer musste aus Nutzungsgründen entfernt werden, doch ist deren Wölbung anhand der noch vorhandenen Nut rekonstruierbar. Die gesprochenen Subventionen konzentrierten sich auf die Restaurierung der gotischen Balkendecke.

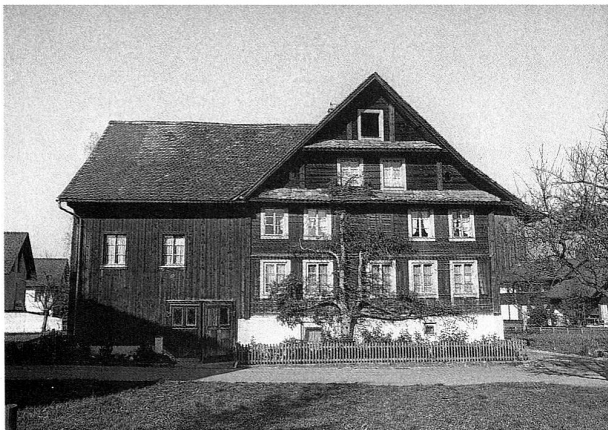
Abb. 10  
Unterägeri, Schönenbühl. Ansicht von Osten vor der Restaurierung, 1988.

Das Gebäude entstand im Jahre 1780. Der zweigeschossige Blockbau unter steilem Sparrendach ist auf der nordwestlichen Giebelseite verschindelt. Eine täferartige Bretterschalung verdeckt die nordöstliche Traufseite im Bereich der 1834 erneuerten Aussentreppe. Vor rund achzig bis hundert Jahren entstand auf der südwestlichen Traufseite ein etwas gross geratener, aber immerhin in traditionellen Baumaterialien ausgeführter Schopfanbau. Bemerkenswert und wertvoll sind die intakte Struktur des Wohnhauses und vor allem die Stube mit ihrer kostbaren Ausstattung vom Jahr 1783. Die ausgeführten denkmalpflegerischen Massnahmen betrafen die Innenisolierung des Gebäudes, die Erneuerung der Fenster sowie Spenglerarbeiten, die Isolierung und Umdeckung des Daches, die Reinigung und Imprägnierung des Holzwerkes und das Ersetzen des Schindelschirmes auf der Wetterseite. Die Vordächer wurden erneuert und jenes fehlende über dem Wohngeschoss an der Südostfassade wieder angebracht. In den Schopfanbau wurden im Erd- und Obergeschoss je eine Kleinwohnung eingebaut. Die grössere Dachwohnung bezieht die beiden Dachgeschosskammern des Hauptbaus mit ein. Die im Jahre 1834 angebrachte Holzverschalung auf der südwestlichen Traufseite wurde entfernt.

Die Umbau- und Restaurierungsarbeiten wurden im Juni 1989 begonnen und konnten im Dezember des gleichen Jahres abgeschlossen werden.

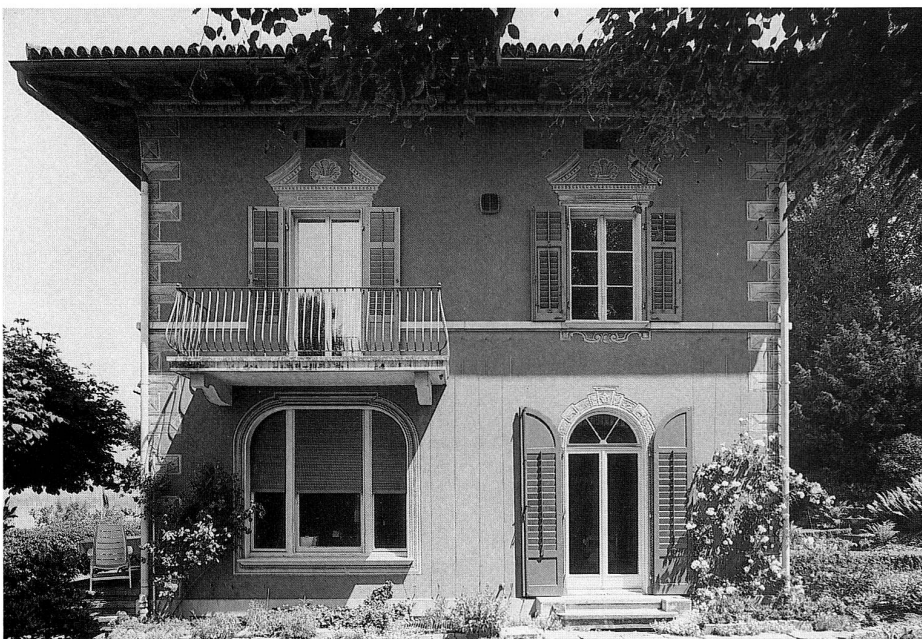
Abb. 13  
Zug, Artherstrasse 29,  
«Casa Rossa». Seitenfassade  
von Süden, 1989.

sig und querrrechteckig angelegt, steht sie knapp über der Artherstrasse am Zugersee, inmitten eines malerischen Gartens mit mächtigen Bäumen. Die rot verputzten Fassaden sind mit ocker aufgemalten Fensterbekrönungen und -rahmungen in Kunststein sowie mit Eckbossierungen verziert. Die Rundbogentüre der Garage an der Artherstrasse zielt ein Giebelfeld mit Baujahr, Hausname und Familienwappen. Dem homogenen Äusseren entspricht die qualitätvolle Ausstattung. Als Stukkator wirkte Franz Kalb aus Zürich. Er schuf auch das Wappen über

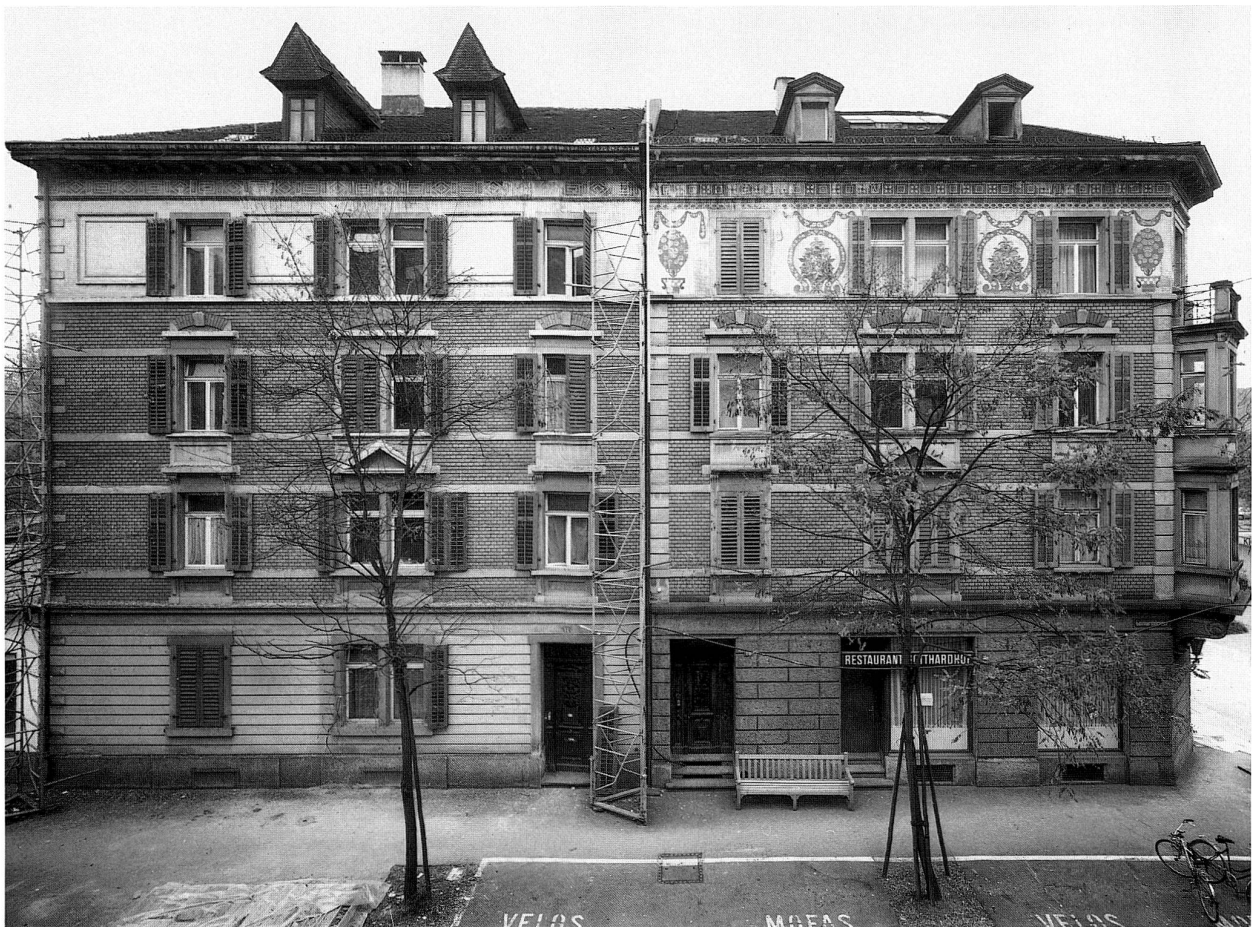
Abb. 15  
Zug, Gotthardstrasse 17/19, «Gotthardhof». Nordfassade, 1989.

Im Januar 1990 wurde das Restaurant «Gotthardhof» am Bundesplatz abgebrochen. Damit verschwand ein weiteres Dokument zugerischer Architektur und Stadtplanung der Jahrhundertwende. Die Gotthardstrasse wurde, wie das ganze Strassen-netz im Bahnhofgebiet, im Zusammenhang mit der neuen Bahnhofanlage 1897 angelegt. An Bauten wurden als erster das Hotel Schweizerhof, in der folge 1899 der Zugerhof und diagonal gegenüber das Doppelhaus Gotthardstrasse 17/19, der «Gotthardhof», errichtet. Architekt war Johann Landis, als Bauherrschaft zeichneten die Gebrüder Dorn und Robert Brandenburg. Während die westliche Häuserzeile der Alpenstrasse relativ bald vervollständigt wurde, stand der «Gotthardhof» noch recht lange wie ein mächtiger Monolith allein. Erst in den Dreisigerjahren wurde er durch die Häuserzeile am Bundesplatz, wenig später durch diejenige auf der Ostseite der Alpenstrasse mit den Bebauungen an der Bahnhofstrasse und mit dem Bahnhof verbun-

vollständig wurde. Die erwähnte Westzeile zwischen Gotthardstrasse und Bahnhof ist seit 1953 völlig ausgewechselt worden. Obwohl eine Alternativstudie von Architekt Josef Stöckli den Nachweis erbracht hatte, dass die im Neubau vorgesehene Nutzung praktisch vollständig auch in einem die Bausubstanz des «Gotthardhofes» respektierenden Projekt untergebracht werden könnte, entschied sich die Stadtgemeinde Zug schliesslich für den Abbruch des Gebäudes.

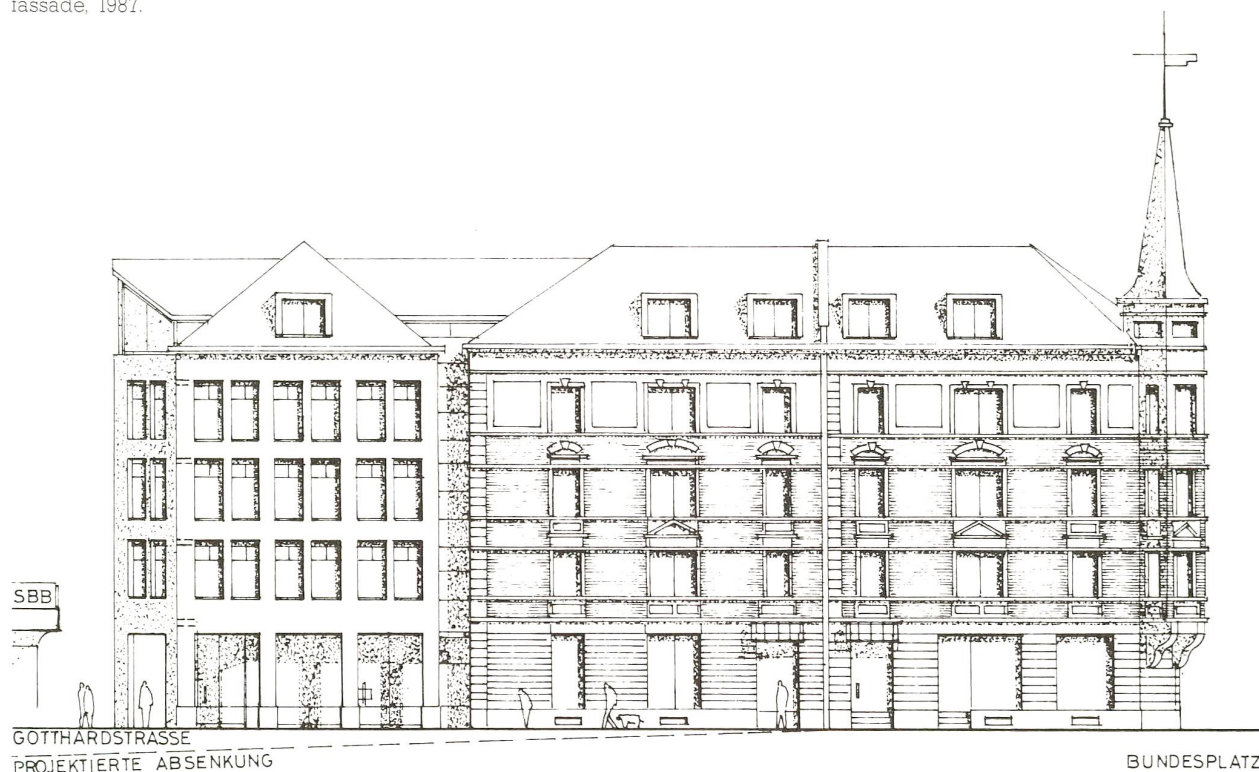
Abb. 16  
Zug, Gotthardstrasse 17/19, «Gotthardhof». Projektstudie unter Beibehaltung des alten Gebäudes von Josef Stöckli, Cham, Nordfassade, 1987.

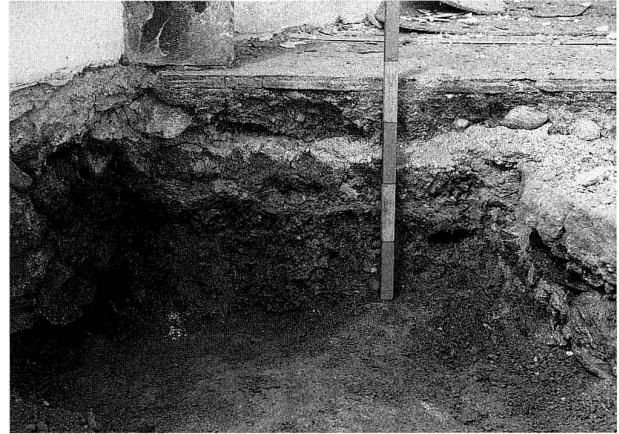
Abb. 20  
Baar, Allenwinden, Kirche St. Wendelin. Chor, Ansicht des Profils 6.

im Profil 5 beobachteten Auffüllung (8). Zur Westmauer (11) konnte kein Bauniveau beobachtet werden. Es dürfte unter der Planie (6) noch vorhanden sein.

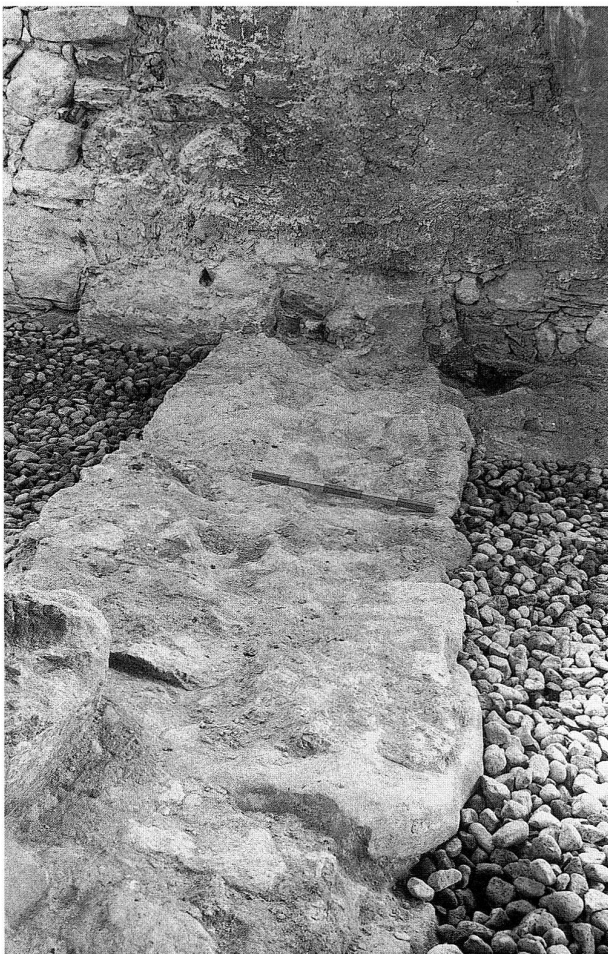
Abb. 22  
Baar, Allenwinden, Kirche St. Wendelin. Baunaht an der Südmauer (1701) mit Westmauer (1769).

Westmauer und Vorzeichen von 1769: Die Westmauer (11) konnte im wesentlichen nur im Fundament gefasst werden. Aufgehendes Mauerwerk zeichnete sich noch an der Südwand ab.

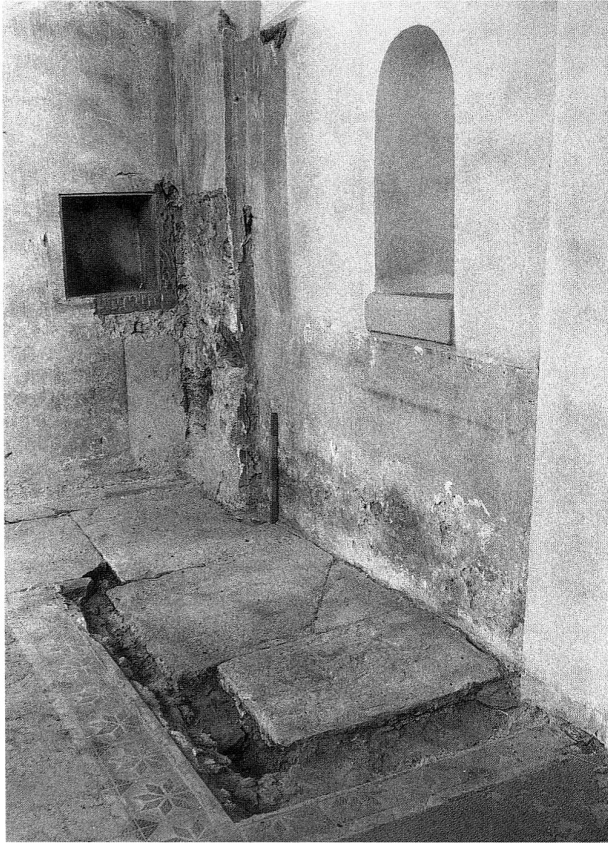
Abb. 23  
Baar, Allenwinden, Kirche St. Wendelin. Chor mit Rest des Sandsteinplattenbodens von 1844.

Böden: Im Chor deuteten einige Reste von Tonplättchennegativen auf einen ehemaligen Boden hin. Vom Sandsteinplattenboden von 1844 blieben Teile nur im Chor erhalten, weil darauf die «Herrenstühle» gestanden hatten (Abb. 23)<sup>9</sup>. Damals wurde die gesamte Kirche mit neuen Sandsteinplatten ausgelegt, wie aus den Rechnungen hervorgeht<sup>10</sup>.

Aus den Archivalien und archäologischen Überresten können gesamthaft drei verschiedene Böden ausgemacht werden: ein Tonplättchenboden im Chor (1701?); ein Sandsteinplattenboden (1844) und der Zementplättchenboden (1899).

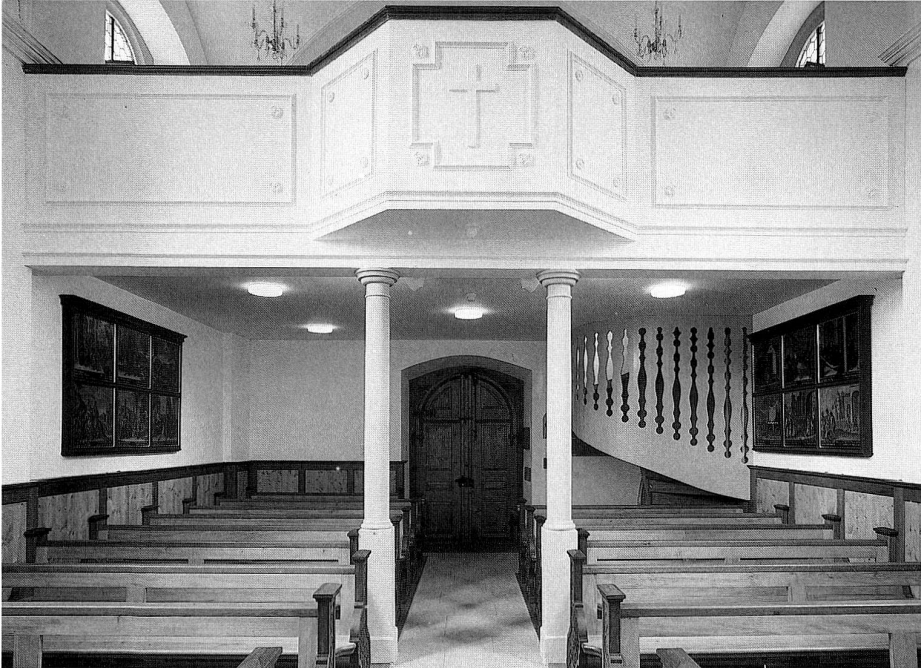
Abb. 24  
Baar, Allenwinden, Kirche  
St. Wendelin. Inneres nach  
der Restaurierung 1989  
Richtung Empore, mit neu  
gestaltetem Emporen-  
aufgang.

Die Aussenrestaurierung der Kirche St. Wendelin stellte 1974/75 die farbige Fassung aus der Zeit des Turmbaus im Jahre 1769 aufgrund der aufgefundenen Reste wieder her und gab der Kirche damit die Ausstrahlung zurück, die sie durch die vereinfachenden Renovationen und einen hässlichen Heizungsanbau eingebüsst hatte<sup>18</sup>. Die 1989 abgeschlossene Innenrestaurierung frischte den Raum im Erscheinungsbild des mittleren 19. Jahrhunderts auf, dokumentierte aber auch mit der Aufwertung der barocken Kunstwerke die der Kirche eigene mehrhundertjährige Kontinuität (Abb. 24, 25).

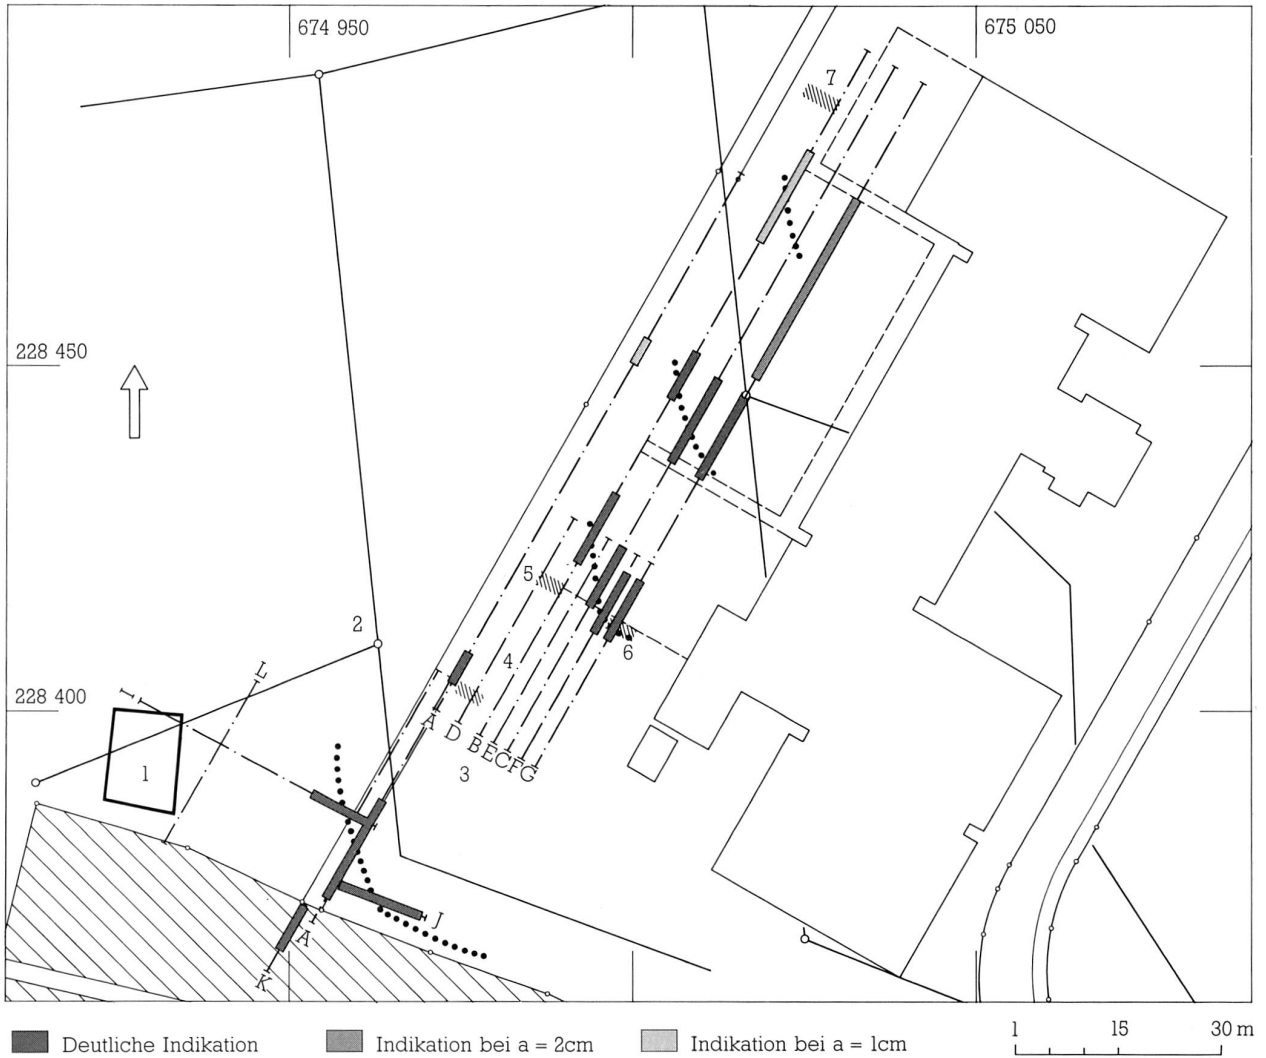
Abb. 28  
 Cham, Hagendorn. Situationsplan: 1 Römische Fundstelle (1944), 2 Wuhrgräben, 3 geoelektrische Sondierungen A-L, 4-7 Sondiergräben.

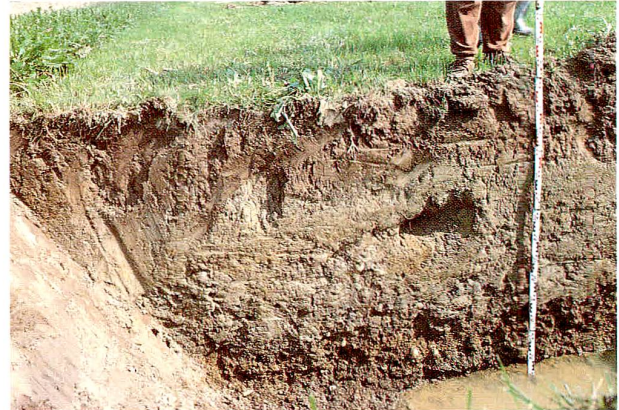
Abb. 31  
Cham, Hagendorn. Sondierung 1, Ostwest-Profil.

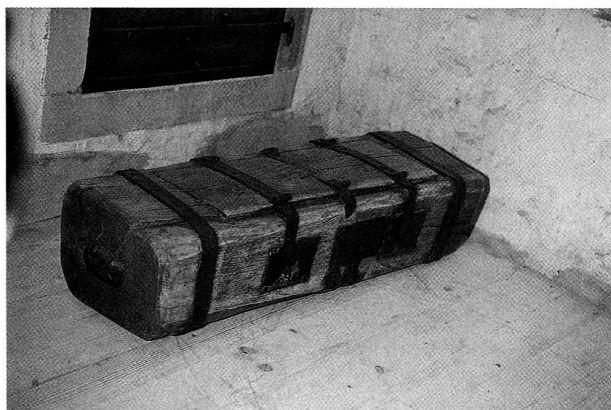
Abb. 32  
Neuheim, Pfarrkirche U.L. Frau. Kirchenlade in Form eines Einbaumtroges im Glockenhaus der Kirche, 1989.

Für den Neuheimer Trog lässt sich die Verwendung als Archivlade bis 1873 nachweisen. Damals beschloss der Kirchenrat, sämtliche Kirchengülden in das «neu erstellte Archiv» zu verlegen, einen mit

Eisentür verschlossenen Wandschrank in der «Glockenhaus» genannten Turmsakristei, während vorher das Archiv offenbar diese Baumkiste war. So wird auch verständlich, warum es bald im «Glockenhaus», bald im Schulhaus aufbewahrt war. Da sich der Wandtresor als für Archivalien zu feucht erwies, scheint man wieder auf die Baumkiste zurückgegriffen zu haben, bis in den Neunzigerjahren ein Stahltresor angeschafft wurde, in dem sich das Pfarrarchiv bis heute befindet. 1922 erwog der Kirchenrat, «das alte Archiv» an das Landesmuseum zu verkaufen, was durch Gegenantrag von Regierungsrat Staub und Posthalter Zehnder verhindert wurde, worauf man es wieder ins «Glockenhaus» verbrachte<sup>8</sup>. Dort kam es beim Glockenläuten in

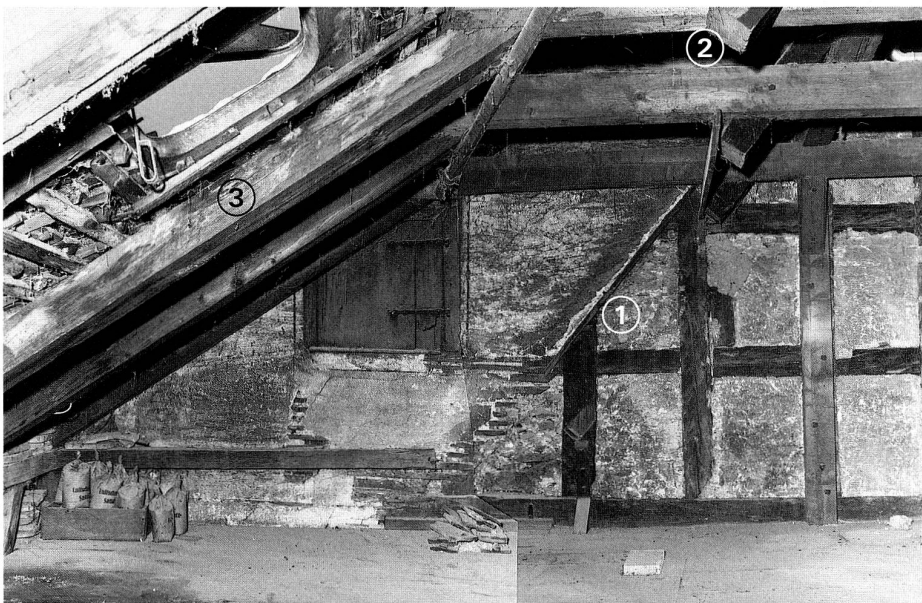
Abb. 36  
Zug, Neugasse 24/26, «Wilder Mann». Ansicht der Nordseite des Südgiebels Haus 24.
